# Commune de Ecques

## Plan Local d'Urbanisme

Rapport de présentation partie 2 :  
fiches de préconisations des éléments de patrimoine repérés  
au titre de l'article L151-19 du Code de l'Urbanisme  
(Partie réalisée par l'Agence d'Urbanisme de Saint-Omer)

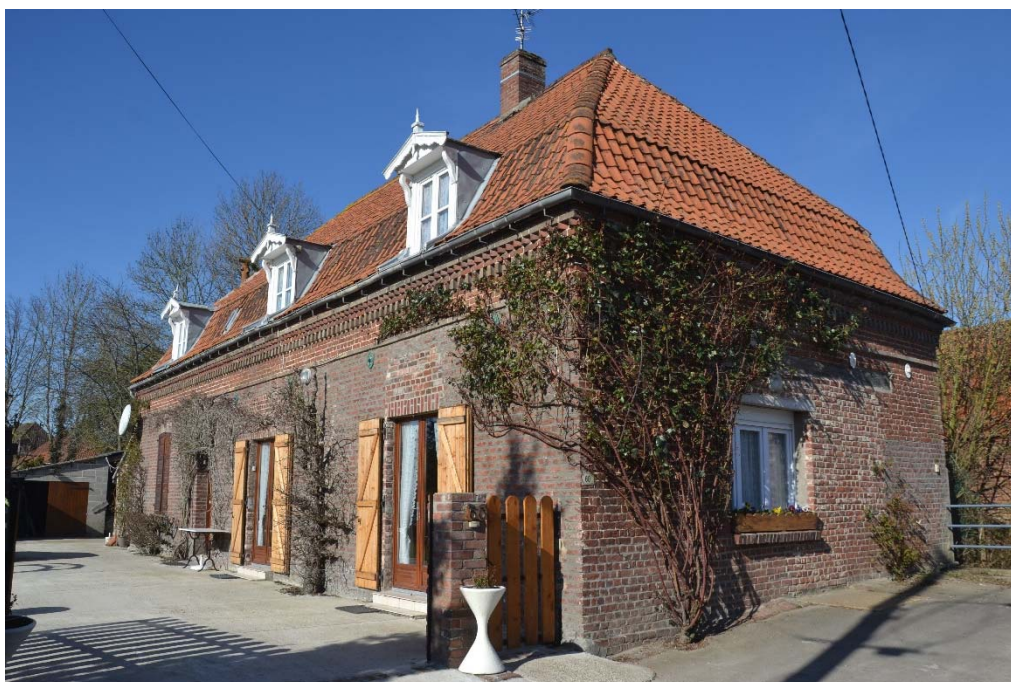
Figure 34 Vue générale du bâtiment

| Ecques – Fiche de préconisations pour le patrimoine architectural relevé au titre de l'article L123-1-5-III-2° du code de l'Urbanisme | | | |
|---|---|---|---|
| Préconisations | <ul style="list-style-type: none"> <li>- Volume et toiture : Conserver le volume actuel du bâtiment et le toit à brisis.</li> <li>- Matériaux : Ne pas recouvrir la brique ni modifier l'appareillage. En cas de rénovation, privilégier les techniques du type « micro gommage », le rejointoiement avec un mortier à base de chaux. Pour ce qui concerne la toiture, maintenir les pannes flamandes mécaniques.</li> <li>- Façades : Sur pignon face à la voie, maintenir une trace de l'emplacement de l'ancienne façade commerciale. Conserver les frises de briques, les lucarnes à jouées de zinc et le cartouche millésimé 1903.</li> </ul> | | |

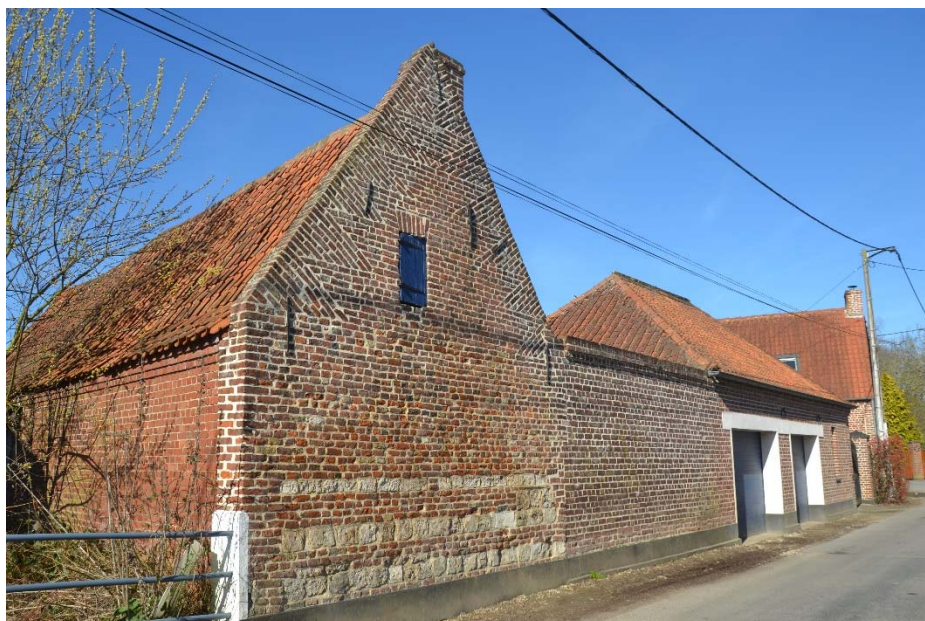
*Figure 35 Vue d'ensemble du corps de ferme*

| Ecques – Fiche de préconisations pour le patrimoine architectural relevé au titre de l'article L123-1-5-III-2° du code de l'Urbanisme | | | |
|---|---|---|---|
| Préconisations | <p><b>Ensemble :</b></p> <ul style="list-style-type: none"> <li>- Maintenir l'intégrité du corps de bâtiments (caractère clos de l'ensemble).</li> </ul> <p><b>Logis :</b></p> <ul style="list-style-type: none"> <li>- Volume et toiture : Conserver le volume actuel du bâtiment et le toit en bâtière.</li> <li>- Matériaux : Ne pas recouvrir la brique ni modifier l'appareillage. En cas de rénovation, privilégier les techniques du type « micro gommage », le rejointoiement avec un mortier à base de chaux. Pour ce qui concerne la toiture, maintenir tuiles de couleur orangée.</li> <li>- Façades : Sur pignon face à la voie, maintenir niche. Sur mur-gouttereau : Conserver la frise de briques.</li> </ul> <p><b>Dépendance perpendiculaire à la voie :</b></p> <ul style="list-style-type: none"> <li>- Volume et toiture : Conserver le volume du bâtiment et le toit en bâtière avec pignon en wambergue.</li> <li>- Matériaux : Ne pas recouvrir la brique ni modifier l'appareillage. En cas de rénovation, privilégier les techniques du type « micro gommage », le rejointoiement avec un mortier à base de chaux. Sur le pignon, maintenir la partie en rouge-barre. Pour ce qui concerne la toiture, maintenir tuiles de couleur orangée.</li> <li>- Façade : Pignon face à la voie : Conserver le pignon aveugle.</li> </ul> <p><b>Corps de dépendance parallèle à la voie :</b></p> <ul style="list-style-type: none"> <li>- Volume et toiture : Conserver le volume du bâtiment.</li> <li>- Matériaux : Ne pas recouvrir la brique ni modifier l'appareillage. En cas de rénovation, privilégier les techniques du type « micro gommage », le rejointoiement avec un mortier à base de chaux.</li> <li>- Façade : Ne pas multiplier les ouvertures.</li> </ul> | | |

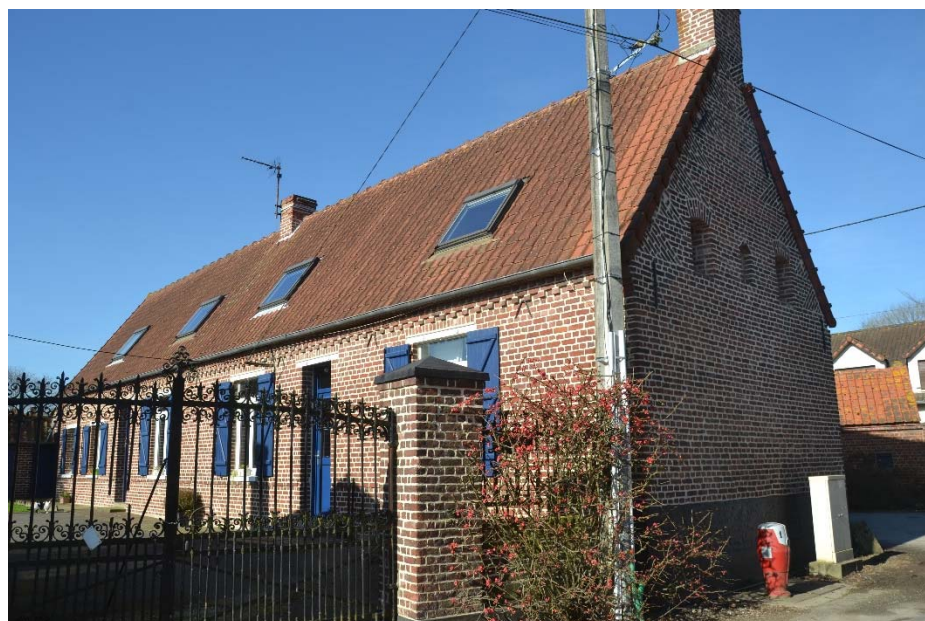
| Ecques – Fiche de préconisations pour le patrimoine architectural relevé au titre de l'article L123-1-5-III-2° du code de l'Urbanisme | | | |
|---|---|---|---|
| Description/Intérêt | <p><b>Intérêt architectural :</b> Fermette édifiée en briques comprenant un logis construit perpendiculairement à la voie et faisant face à une dépendance. Le tout est relié par d'anciennes dépendances partiellement démontées et reconverties en garage. Représentatif de l'architecture rurale de la fin du XIX<sup>e</sup> siècle.</p> | | |

*Figure 36 Vue du logis*

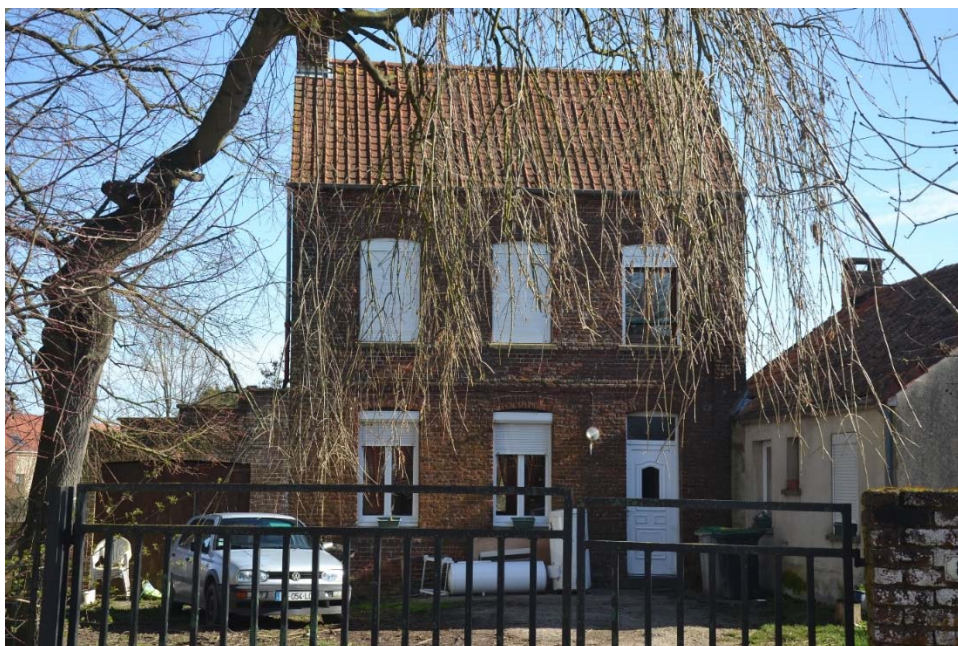
Figure 37 Vue du bâtiment

| Ecques – Fiche de préconisations pour le patrimoine architectural relevé au titre de l'article L123-1-5-III-2° du code de l'Urbanisme | | | |
|---|---|---|---|
| Préconisations | <b>Logis :</b> <ul style="list-style-type: none"> <li>- Volume et toiture : Conserver l'élévation du bâtiment et le toit en bâtière.</li> <li>- Matériaux : Ne pas recouvrir la brique ni modifier l'appareillage. En cas de rénovation, privilégier les techniques du type « micro gommage », le rejointoiement avec un mortier à base de chaux. Pour ce qui concerne la toiture, maintenir tuiles de couleur orangée.</li> <li>- Façades : Conserver l'organisation à trois travées avec baies surmontées d'un linteau cintré.</li> <li>-</li> </ul> | | |

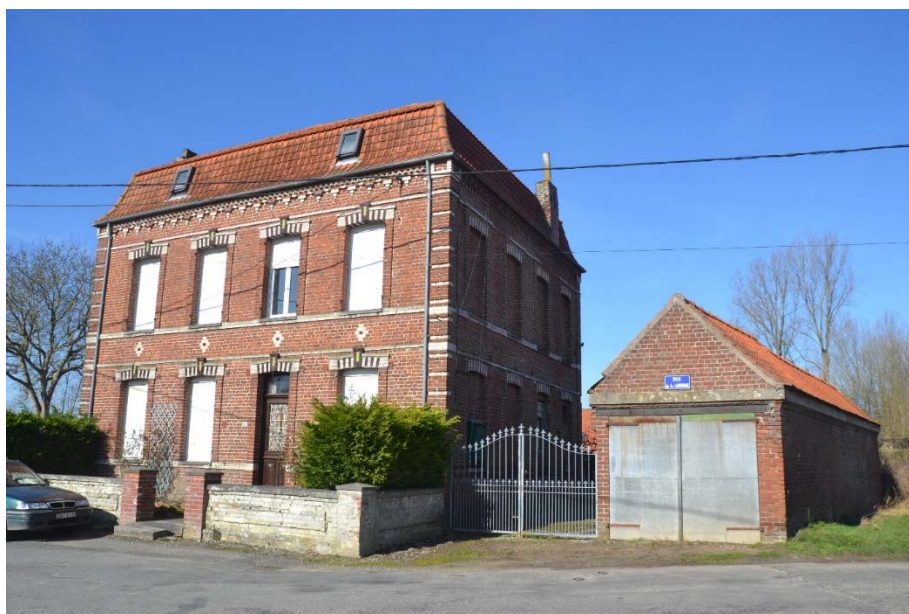
Figure 38 Vue générale du bâtiment

| Ecques – Fiche de préconisations pour le patrimoine architectural relevé au titre de l'article L123-1-5-III-2° du code de l'Urbanisme | | | |
|---|---|---|---|
| Préconisations | <b>Logis :</b> <ul style="list-style-type: none"> <li>- Volume et toiture : Conserver l'élévation du bâtiment et le toit à brisis.</li> <li>- Matériaux : Ne pas recouvrir la brique ni modifier l'appareillage. En cas de rénovation, privilégier les techniques du type « micro gommage », le rejointoiement avec un mortier à base de chaux. Pour ce qui concerne la toiture, maintenir tuiles de couleur orangée.</li> <li>- Façades : Veiller à la conservation des éléments décoratifs (modénatures, linteaux des baies avec brique silico-calcaire et brique vernissée, frise de briques en gouttes, chainages d'angles...). Maintenir l'organisation en 4 travées comprenant chacune une baie au r.d.c et autre à l'étage sur les différentes façades visibles depuis la voie, aussi conserver les dimensions actuelles des différentes baies. Pour ce qui concerne les huisseries, favoriser les portes et les baies à imposte.</li> </ul> <b>Muret de clôture :</b> <ul style="list-style-type: none"> <li>- Maintenir la structure</li> </ul> | | |

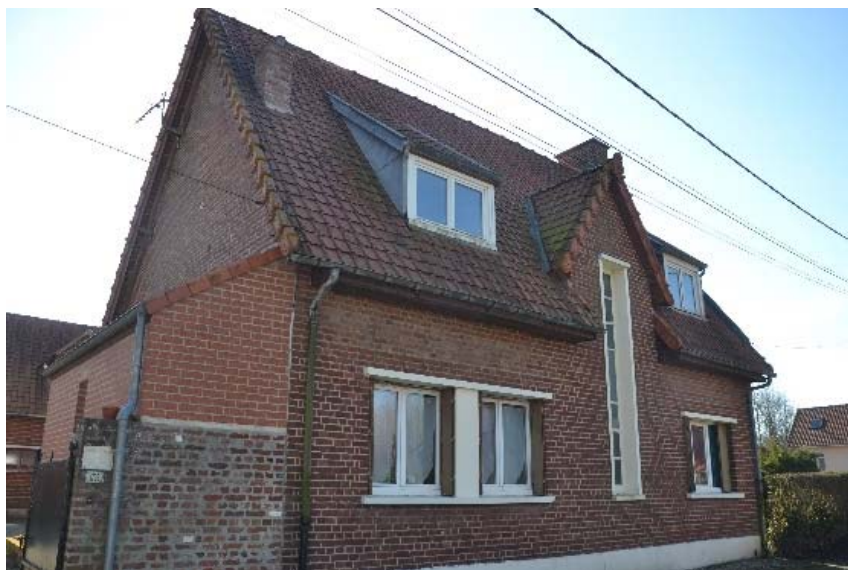
| Ecques – Fiche de préconisations pour le patrimoine architectural relevé au titre de l'article L123-1-5-III-2° du code de l'Urbanisme | | | |
|---|---|---|---|
| Description/Intérêt | <p><b>Intérêt architectural :</b> Elément faisant partie d'un ensemble architectural : Période de la Reconstruction [1945-1960]. Avec l'abandon du plan en cour carrée, le vaste logis carré à étage et les dépendances assez volumineuses cette ferme est assez représentative de l'architecture agricole des années 1950-60.</p> <p><b>Intérêt historique :</b> Rons a subi d'intenses bombardements du fait de l'activité allemande autour du hameau. Les bâtiments édifiés dans le cadre de la Reconstruction sont autant de témoignages de cette page d'histoire du lieu.</p> | | |

Figure 39 Vue du logis

| Ecques – Fiche de préconisations pour le patrimoine architectural relevé au titre de l'article L123-1-5-III-2° du code de l'Urbanisme | | | |
|---|---|---|---|
| Préconisations | <p><b>Ensemble :</b></p> <ul style="list-style-type: none"> <li>- Maintenir l'unité architecturale et l'intégrité de l'ensemble</li> </ul> <p><b>Logis :</b></p> <ul style="list-style-type: none"> <li>- Volume et toiture : Conserver configuration actuelle à savoir, quadrilatère couvert par toit à deux pentes se croisant.</li> <li>- Matériaux : Ne pas recouvrir la brique ni modifier l'appareillage. En cas de rénovation, privilégier les techniques du type « micro gommage », le rejointoiement avec un mortier à base de chaux. Pour ce qui concerne le pignon ouest, rendre la brique apparente. Au sujet de la toiture, maintenir tuiles de couleur orangée.</li> <li>- Façades : Maintenir l'organisation actuelle de la façade (Au r.d.c. deux baies à deux ouvrants et une baie à trois ouvrants encadrant une étroite série de petites baies courant verticalement. Etage sous combles : deux lucarnes à deux ouvrants). Aussi, préserver les dimensions des baies et les encadrements.</li> </ul> <p><b>Dépendances (fond de cour) :</b></p> <ul style="list-style-type: none"> <li>- Volume et toiture : Maintenir le bâtiment dans sa configuration actuelle (Bâtiment d'un niveau sous toit en bâtière)</li> <li>- Matériaux : Ne pas recouvrir la brique ni modifier l'appareillage. En cas de rénovation, privilégier les techniques du type « micro gommage », le rejointoiement avec un mortier à base de chaux. Au sujet de la toiture, maintenir tuiles de couleur orangée.</li> <li>- Façade(s) : Maintenir les ouvertures faisant écho à différentes activités agricoles (portes d'étable, lucarnes pendantes) avec leur encadrement originel.</li> </ul> | | |

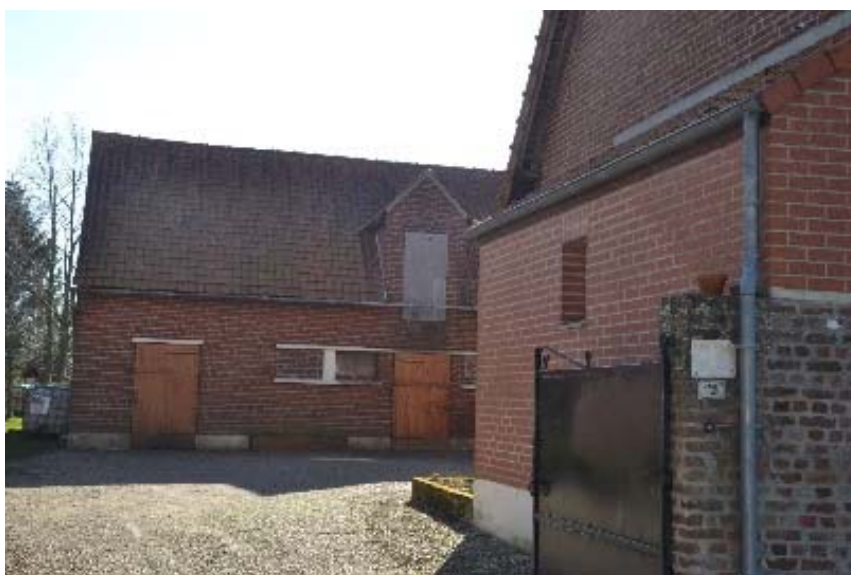
Figure 40 Vue des dépendances depuis la voie

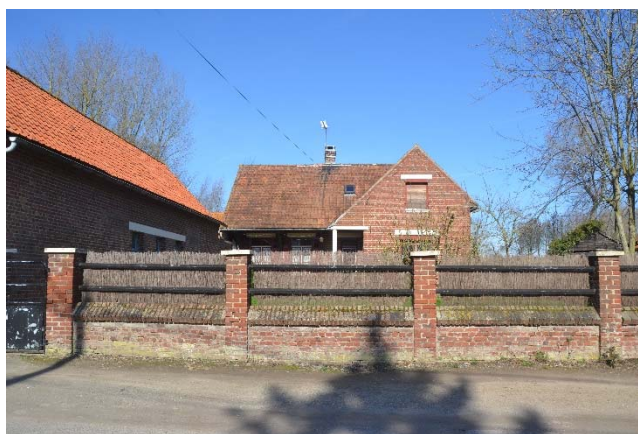
| Ecques – Fiche de préconisations pour le patrimoine architectural relevé au titre de l'article L123-1-5-III-2° du code de l'Urbanisme | | | |
|---|---|---|---|
| Description/Intérêt | <p><b>Intérêt architectural :</b> Elément faisant partie d'un ensemble architectural : Période de la Reconstruction [1945-1960]. L'ensemble se compose d'un logis édifié à côté d'un corps de dépendances.</p> <p><b>Intérêt historique :</b> Rons a subi d'intenses bombardements du fait de l'activité allemande autour du hameau. Les bâtiments édifiés dans le cadre de la Reconstruction sont autant de témoignages de cette page d'histoire du lieu.</p> | | |

Figure 41 Vue du logis

| Ecques – Fiche de préconisations pour le patrimoine architectural relevé au titre de l'article L123-1-5-III-2° du code de l'Urbanisme | | | |
|---|---|---|---|
| Préconisations | <p><b>Ensemble :</b></p> <ul style="list-style-type: none"> <li>- Maintenir l'unité architecturale et l'intégrité de l'ensemble</li> </ul> <p><b>Logis :</b></p> <ul style="list-style-type: none"> <li>- Volume et toiture : Conserver la configuration actuelle à savoir, bâtiment en L comprenant un r.d.c et un étage sous combles, et couvert par un toit à deux pentes se croisant.</li> <li>- Matériaux : Ne pas recouvrir la brique ni modifier l'appareillage. En cas de rénovation, privilégier les techniques du type « micro gommage », le rejointoiement avec un mortier à base de chaux. Pour ce qui concerne la toiture, maintenir tuiles de couleur orangée.</li> <li>- Façades : Maintenir l'organisation actuelle de la façade (Deux baies rectangulaires sur le pignon et trois baies rectangulaires en façade)</li> </ul> <p><b>Dépendances (en bordure de voie, perpendiculaire à celle-ci) :</b></p> <ul style="list-style-type: none"> <li>- Volume et toiture : Maintenir le bâtiment dans sa configuration actuelle, à savoir quadrilatère coiffé d'un toit en bâtière à égout retroussé.</li> <li>- Matériaux : Ne pas recouvrir la brique ni modifier l'appareillage. En cas de rénovation, privilégier les techniques du type « micro gommage », le rejointoiement avec un mortier à base de chaux. Pour ce qui concerne la toiture, maintenir tuiles de couleur orangée.</li> <li>- Façade(s) : Maintenir les ouvertures faisant écho à différentes activités agricoles (portes d'étable, lucarne d'accès aux combles, lucarnes pendantes...) avec leur encadrement originel.</li> </ul> <p><b>Dépendances (en bordure de voie, parallèle à celle-ci) :</b></p> <ul style="list-style-type: none"> <li>- Volume et toiture : Maintenir le bâtiment dans sa configuration actuelle (Construction d'un niveau sous toit à deux pentes se croisant)</li> <li>- Matériaux : Ne pas recouvrir la brique ni modifier l'appareillage. En cas de rénovation, privilégier les techniques du type « micro gommage », le rejointoiement avec un mortier</li> </ul> | | |

| | <p>à base de chaux. Pour ce qui concerne la toiture, maintenir tuiles de couleur orangée.</p> <ul style="list-style-type: none"> <li>- Façade(s) : Maintenir les ouvertures faisant écho à différentes activités agricoles (Baies d'aération)</li> </ul> <p><b>Dépendances (en fond de cour) :</b></p> <ul style="list-style-type: none"> <li>- Volume et toiture : Maintenir le bâtiment dans sa configuration actuelle.</li> <li>- Matériaux : Ne pas recouvrir la brique ni modifier l'appareillage. En cas de rénovation, privilégier les techniques du type « micro gommage », le rejointoiement avec un mortier à base de chaux. Pour ce qui concerne la toiture, maintenir tuiles de couleur orangée.</li> <li>- Façade(s) : Maintenir les ouvertures faisant écho à différentes activités agricoles (Portes d'étable à deux ouvrants superposés)</li> </ul> <p><b>Clôture :</b></p> <ul style="list-style-type: none"> <li>- Maintenir les murets de brique.</li> </ul> |

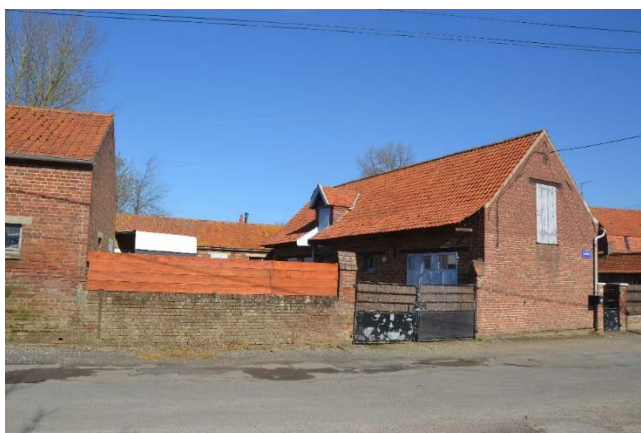
Figure 42 Vue générale des dépendances

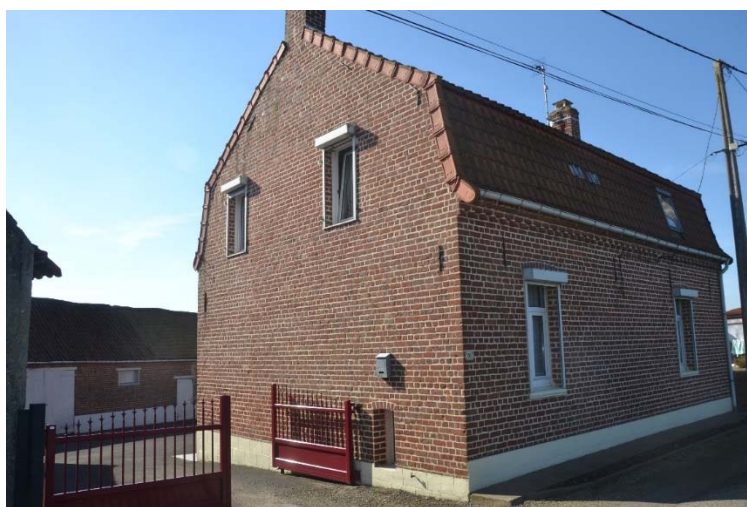
| Ecques – Fiche de préconisations pour le patrimoine architectural relevé au titre de l'article L123-1-5-III-2° du code de l'Urbanisme | | | |
|---|---|---|---|
| Description/Intérêt | <b>Intérêt architectural :</b> Fermette présentant des traits architecturaux propres à la période 1850-1939 et d'autres se référant aux décennies 1950-1960. | | |

Figure 43 Vue générale du corps de ferme

| Ecques – Fiche de préconisations pour le patrimoine architectural relevé au titre de l'article L123-1-5-III-2° du code de l'Urbanisme | | | |
|---|---|---|---|
| Préconisations | <p><b>Ensemble :</b></p> <ul style="list-style-type: none"> <li>- Maintenir l'intégrité de l'ensemble</li> </ul> <p><b>Logis :</b></p> <ul style="list-style-type: none"> <li>- Volume et toiture : Maintenir le bâtiment dans sa configuration actuelle (r.d.c. + combles aménagés, couverts par un toit à brisis)</li> <li>- Matériaux : Ne pas recouvrir la brique ni modifier l'appareillage. En cas de rénovation, privilégier les techniques du type « micro gommage », le rejointoiement avec un mortier à base de chaux. Pour ce qui concerne la toiture, maintenir tuiles de couleur orangée.</li> <li>- Façades : Maintenir l'organisation actuelle de la façade, à savoir deux baies sous linteau cintré.</li> </ul> <p><b>Dépendances (en fond de cour, partiellement visible depuis la voie)</b></p> <ul style="list-style-type: none"> <li>- Matériaux : Ne pas recouvrir la brique ni modifier l'appareillage. En cas de rénovation, privilégier les techniques du type « micro gommage », le rejointoiement avec un mortier à base de chaux. Pour ce qui concerne la toiture, maintenir tuiles de couleur orangée.</li> <li>- Façade(s) : Maintenir les ouvertures faisant écho à différentes activités agricoles (portes d'étable avec l'encadrement originel).</li> </ul> | | |

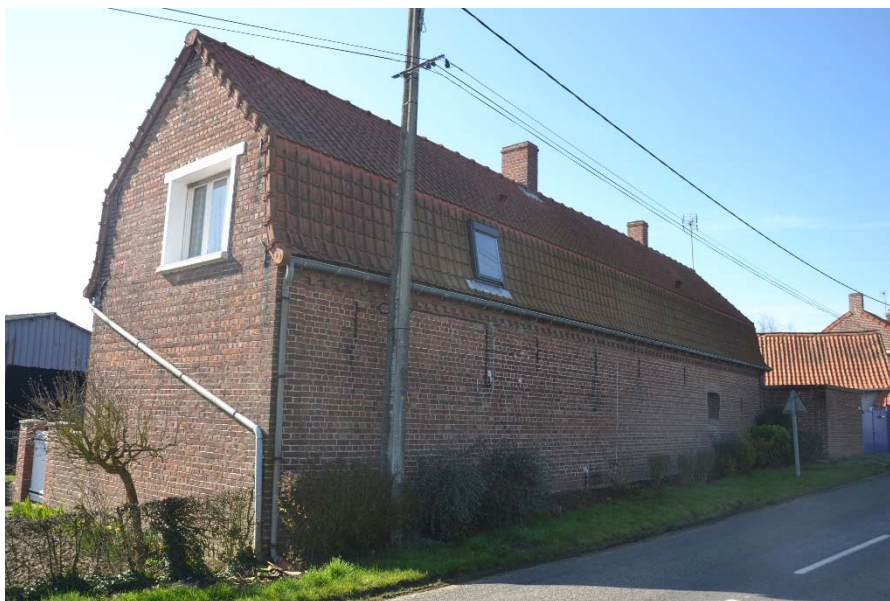
Figure 44 Vue d'ensemble du bâtiment

| Ecques – Fiche de préconisations pour le patrimoine architectural relevé au titre de l'article L123-1-5-III-2° du code de l'Urbanisme | | | |
|---|---|---|---|
| Préconisations | <ul style="list-style-type: none"> <li>- Volume et toiture : Maintenir le bâtiment dans sa configuration actuelle (r.d.c. et combles aménagés sous toit à brisis)</li> <li>- Matériaux : Ne pas recouvrir la brique ni modifier l'appareillage. En cas de rénovation, privilégier les techniques du type « micro gommage », le rejointoiement avec un mortier à base de chaux. Pour ce qui concerne la toiture, maintenir tuiles de couleur orangée.</li> </ul> | | |

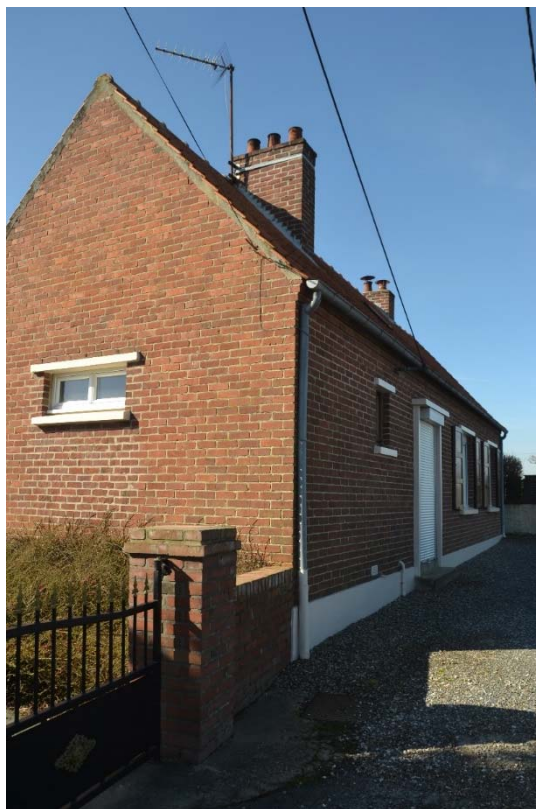
| Ecques – Fiche de préconisations pour le patrimoine architectural relevé au titre de l'article L123-1-5-III-2° du code de l'Urbanisme | | | |
|---|---|---|---|
| Description/Intérêt | <b>Intérêt architectural :</b> Bâtiment de briques présentant des traits architecturaux propres aux années 1945-65. | | |

Figure 45 Vue générale du bâtiment

| Ecques – Fiche de préconisations pour le patrimoine architectural relevé au titre de l'article L123-1-5-III-2° du code de l'Urbanisme | | | |
|---|---|---|---|
| Préconisations | <ul style="list-style-type: none"> <li>- Volume et toiture : Maintenir le bâtiment dans sa configuration actuelle (Un seul niveau sous toit en bâtière)</li> <li>- Matériaux : Ne pas recouvrir la brique ni modifier l'appareillage. En cas de rénovation, privilégier les techniques du type « micro gommage », le rejointoiement avec un mortier à base de chaux. Pour ce qui concerne la toiture, maintenir tuiles de couleur orangée.</li> <li>- Façades : Conserver l'organisation actuelle de la façade, les baies dans leurs dimensions actuelles et les linteaux droits.</li> </ul> | | |

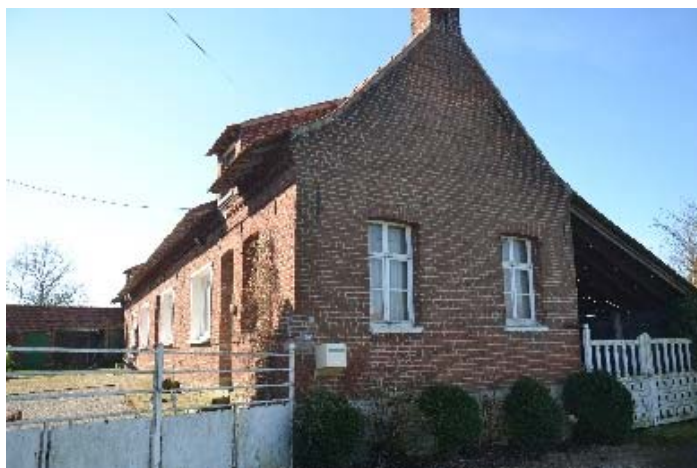
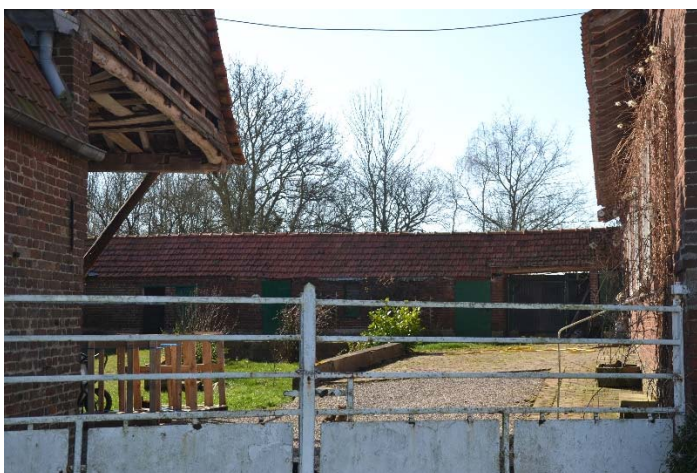
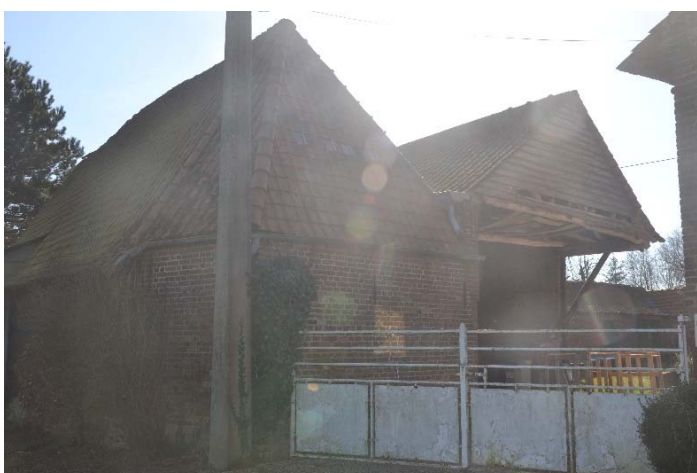
| Ecques – Fiche de préconisations pour le patrimoine architectural relevé au titre de l'article L123-1-5-III-2° du code de l'Urbanisme | | | |
|---|---|---|---|
| Description/Intérêt | <p><b>Intérêt architectural :</b> Vaste corps de ferme organisé autour d'une cour carrée. Edifié majoritairement en briques, il est le reflet des méthodes de construction des années 1850-1939, même si une série de baies sur le logis paraît postérieure à cette période.</p> | | |

*Figure 46 Vue du logis*

*Figure 47 Vue des dépendances en fond de cour*

*Figure 48 Vue des dépendances en bordure de voie*

| Ecques – Fiche de préconisations pour le patrimoine architectural relevé au titre de l'article L123-1-5-III-2° du code de l'Urbanisme | | | |
|---|---|---|---|
| Préconisations | <p><b>Ensemble :</b></p> <ul style="list-style-type: none"> <li>- Maintenir l'unité architecturale et l'intégrité de l'ensemble</li> </ul> <p><b>Logis :</b></p> <ul style="list-style-type: none"> <li>- Volume et toiture : Maintenir le bâtiment dans sa configuration actuelle (r.d.c. et combles aménagés sous toit en bâtière à égout retroussé)</li> <li>- Matériaux : Ne pas recouvrir la brique ni modifier l'appareillage. En cas de rénovation, privilégier les techniques du type « micro gommage », le rejointoiement avec un mortier à base de chaux. Pour ce qui concerne la toiture, maintenir tuiles de couleur orangée.</li> <li>- Façades : Privilégier le maintien des ouvertures cintrées. Pour les autres, maintenir les traces des ouvertures précédentes.</li> </ul> <p><b>Corps d'étables (fond de cour):</b></p> <ul style="list-style-type: none"> <li>- Volume et toiture : Conserver ensemble de structures assez basses avec toit en bâtière.</li> <li>- Matériaux : Ne pas recouvrir la brique ni modifier l'appareillage. En cas de rénovation, privilégier les techniques du type « micro gommage », le rejointoiement avec un mortier à base de chaux. Pour ce qui concerne la toiture, maintenir tuiles de couleur orangée.</li> <li>- Façade(s) : Maintenir les ouvertures faisant écho à différentes activités agricoles (portes d'étable sous linteau cintré).</li> </ul> <p><b>Dépendances contre la voie :</b></p> <ul style="list-style-type: none"> <li>- Volume et toiture : Conserver les toitures en bâtière et à croupes</li> <li>- Matériaux : Ne pas recouvrir la brique ni modifier l'appareillage. En cas de rénovation, privilégier les techniques du type « micro gommage », le rejointoiement avec un mortier à base de chaux. Maintenir les parties constituées de bardeaux posés à clin. Pour ce qui concerne la toiture, maintenir tuiles de couleur orangée.</li> <li>-</li> </ul> | | |

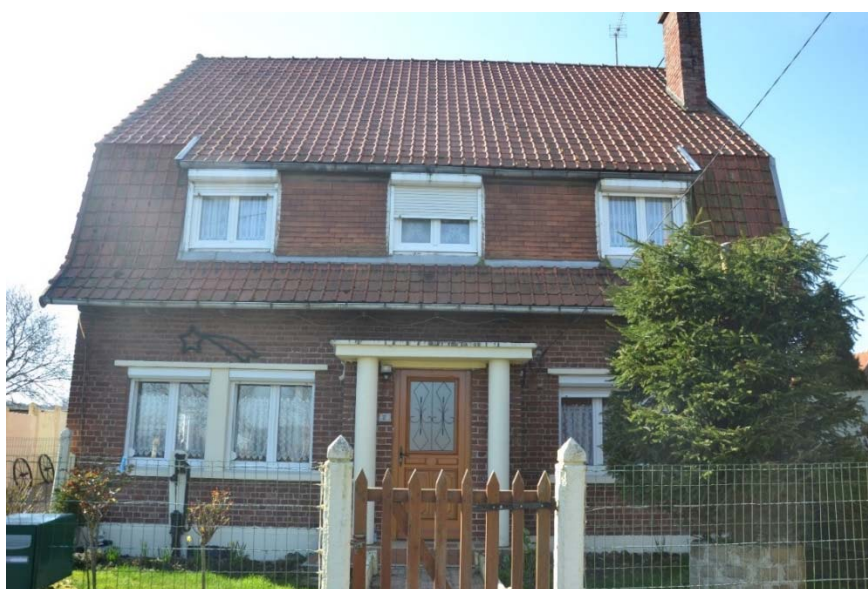
Figure 49 Vue de la façade

| Ecques – Fiche de préconisations pour le patrimoine architectural relevé au titre de l'article L123-1-5-III-2° du code de l'Urbanisme | | | |
|---|---|---|---|
| Préconisations | <ul style="list-style-type: none"> <li>- Volume et toiture : Maintenir le bâtiment dans sa configuration actuelle (r.d.c et étage sous combles, couverture par un toit à brisis avec égout retroussé)</li> <li>- Matériaux : Ne pas recouvrir la brique ni modifier l'appareillage. En cas de rénovation, privilégier les techniques du type « micro gommage », le rejointoiement avec un mortier à base de chaux. Pour ce qui concerne la toiture, maintenir les tuiles plates entre les différentes lucarnes.</li> <li>- Façades : Porter une attention particulière au maintien de l'entrée encadrée par colonnes de béton. Conserver l'organisation de la façade et les encadrements de baies.</li> </ul> | | |

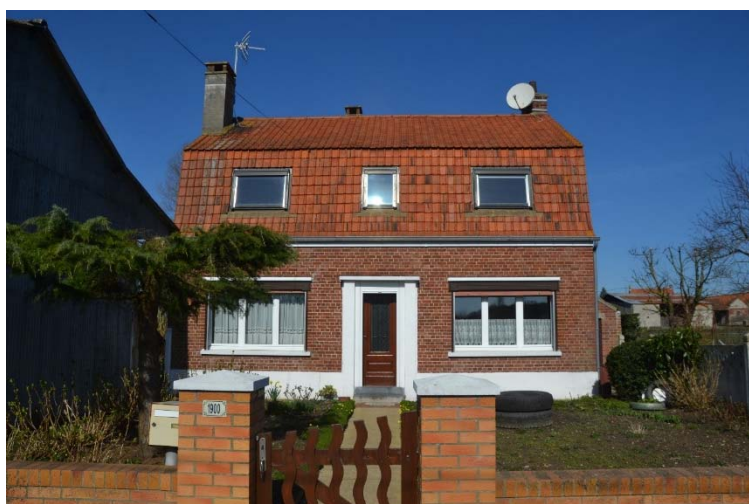
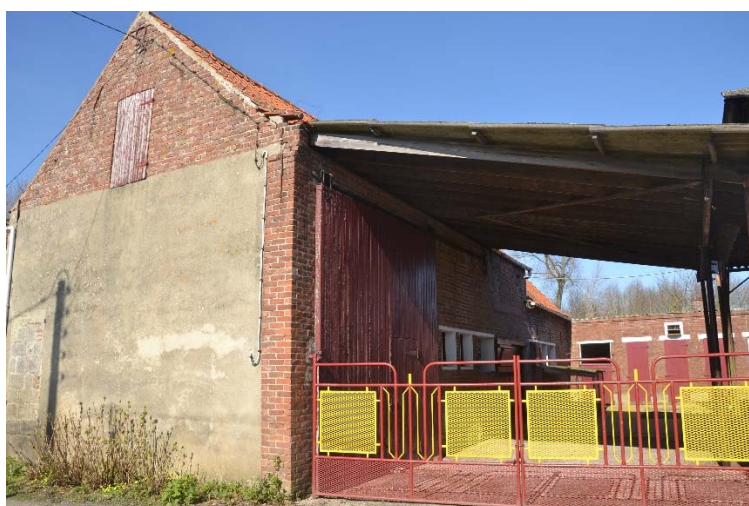
| Ecques – Fiche de préconisations pour le patrimoine architectural relevé au titre de l'article L123-1-5-III-2° du code de l'Urbanisme | | | |
|---|---|---|---|
| Description/Intérêt | <p><b>Intérêt architectural :</b> Elément faisant partie d'un ensemble architectural : Période de la Reconstruction [1945-1960]. L'ensemble comporte un logis de briques, auquel est accolé un corps de dépendances organisé autour d'une cour.</p> <p><b>Intérêt historique :</b> Rons a subi d'intenses bombardements du fait de l'activité allemande autour du hameau. Les bâtiments édifiés dans le cadre de la Reconstruction sont autant de témoignages de cette page d'histoire du lieu.</p> | | |

Figure 50 Vue de la façade du logis

Figure 51 Vue des dépendances

| Ecques – Fiche de préconisations pour le patrimoine architectural relevé au titre de l'article L123-1-5-III-2° du code de l'Urbanisme | | | |
|---|---|---|---|
| Préconisations | <p><b>Ensemble :</b></p> <ul style="list-style-type: none"> <li>- Maintenir l'unité architecturale et l'intégrité de l'ensemble</li> </ul> <p><b>Logis :</b></p> <ul style="list-style-type: none"> <li>- Volume et toiture : Maintenir volume actuel : quadrilatère comprenant un r.d.c. et des combles aménagés, et couvert par un toit à brisis ;</li> <li>- Matériaux : Ne pas recouvrir la brique ni modifier l'appareillage. En cas de rénovation, privilégier les techniques du type « micro gommage », le rejointoiement avec un mortier à base de chaux. Pour ce qui concerne la toiture, maintenir tuiles de couleur orangée.</li> <li>- Façades : Maintenir l'organisation actuelle de la façade, à savoir deux baies rectangulaires à trois vantaux encadrant l'entrée. Au sujet de cette dernière maintenir l'encadrement en béton et le linteau droit.</li> </ul> <p><b>Corps de dépendance (On ne tient pas compte ici du hangar métallique)</b></p> <ul style="list-style-type: none"> <li>- Volume et toiture : Maintenir l'intégrité du corps de bâtiments, à savoir ensemble en L. Conserver les différences de hauteur entre les bâtiments dans la mesure où elles illustrent l'utilisation originelle desdits bâtiments.</li> <li>- Matériaux : Ne pas recouvrir la brique ni modifier l'appareillage. En cas de rénovation, privilégier les techniques du type « micro gommage », le rejointoiement avec un mortier à base de chaux. Pour ce qui concerne la toiture, maintenir tuiles de couleur orangée.</li> <li>- Façade(s) : Maintenir les ouvertures faisant écho à différentes activités agricoles (Porte roulante pour abriter du matériel, portes d'étable à deux ouvrants superposés, baies d'aération...)</li> </ul> | | |

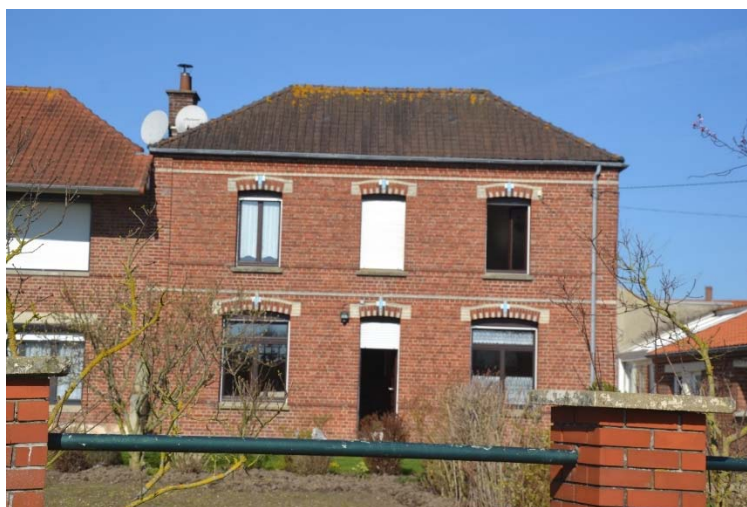
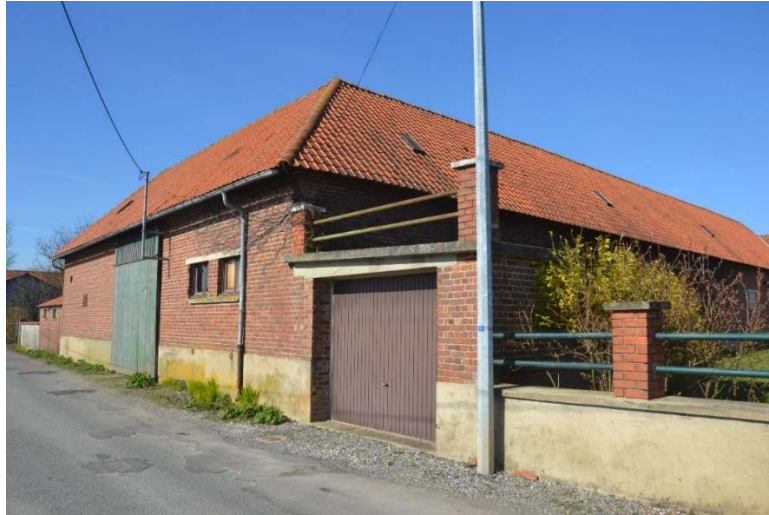
Figure 52 Vue du logis n°1990

*Figure 53 Corps de dépendances du n°1970*

| Ecques – Fiche de préconisations pour le patrimoine architectural relevé au titre de l'article L123-1-5-III-2° du code de l'Urbanisme | | | |
|---|---|---|---|
| Préconisations | <p><b>Ensemble :</b></p> <ul style="list-style-type: none"> <li>- <b>N°1970 :</b> Maintenir l'unité architecturale et l'intégrité de l'ensemble</li> <li>- <b>N°1990 :</b> Conserver l'organisation des bâtiments (Logis en fond de cour avec dépendances en retour d'équerre)</li> </ul> <p><b>Logis (N°1970):</b></p> <ul style="list-style-type: none"> <li>- Volume et toiture : Maintenir structure à étage coiffée d'un toit à 4 pans.</li> <li>- Matériaux : Ne pas recouvrir la brique ni modifier l'appareillage. En cas de rénovation, privilégier les techniques du type « micro gommage », le rejointoiement avec un mortier à base de chaux. Pour ce qui concerne la toiture, maintenir tuiles de couleur orangée.</li> <li>- Façades : Conserver différence entre partie restée en élévation après la Seconde Guerre mondiale et partie reconstruite : Série de baies étroite à linteaux cintrés d'une part, baies rectangulaires à linteaux droits d'autre part.</li> </ul> <p><b>Corps de dépendances (N°1970)</b></p> <ul style="list-style-type: none"> <li>- Volume et toiture : Maintenir l'intégrité du corps de bâtiments.</li> <li>- Matériaux : Ne pas recouvrir la brique ni modifier l'appareillage. En cas de rénovation, privilégier les techniques du type « micro gommage », le rejointoiement avec un mortier à base de chaux. Pour ce qui concerne la toiture, maintenir tuiles de couleur orangée.</li> </ul> | | |

| | <ul style="list-style-type: none"> <li>- Façade(s) : Maintenir les ouvertures faisant écho à différentes activités agricoles (Porte roulante pour abriter du matériel...)</li> </ul> <p><b>Logis (N°1990) :</b></p> <ul style="list-style-type: none"> <li>- Volume et toiture : Maintenir structure à étage coiffée d'un toit à 4 pans.</li> <li>- Matériaux : Ne pas recouvrir la brique ni modifier l'appareillage. En cas de rénovation, privilégier les techniques du type « micro gommage », le rejointoiement avec un mortier à base de chaux. Pour ce qui concerne la toiture, maintenir tuiles de couleur orangée.</li> <li>- Façades : Conserver rythme de la façade, à savoir, trois travées comprenant chacune une baie au r.d.c et une autre à l'étage. Maintenir les baies dans leurs dimensions actuelles et les linteaux cintrés.</li> </ul> <p><b>Dépendances (N°1990) :</b></p> <ul style="list-style-type: none"> <li>- Matériaux : Ne pas recouvrir la brique ni modifier l'appareillage. En cas de rénovation, privilégier les techniques du type « micro gommage », le rejointoiement avec un mortier à base de chaux.</li> </ul> |

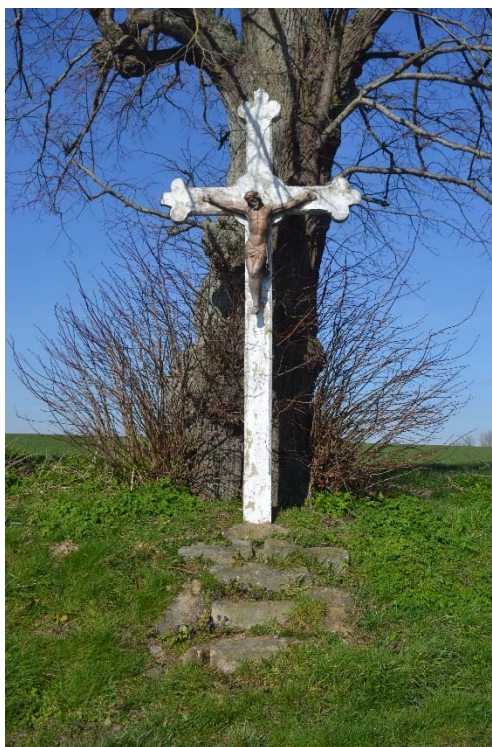
| Ecques – Fiche de préconisations pour le patrimoine architectural relevé au titre de l'article L123-1-5-III-2° du code de l'Urbanisme | | | |
|---|---|---|---|
| Description/Intérêt | <b>Intérêt historique :</b> Ce calvaire en béton fait suite à un autre plus ancien, déjà visible en 1817. | | |

Figure 54 Vue du calvaire

| Ecques – Fiche de préconisations pour le patrimoine architectural relevé au titre de l'article L123-1-5-III-2° du code de l'Urbanisme | | | |
|---|---|---|---|
| Préconisations | Conserver le monument et l'arbre situé à l'arrière. | | |

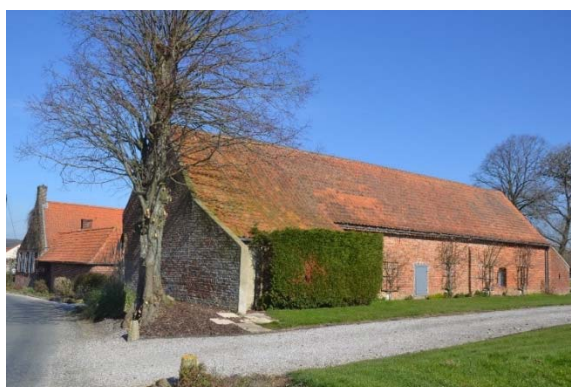
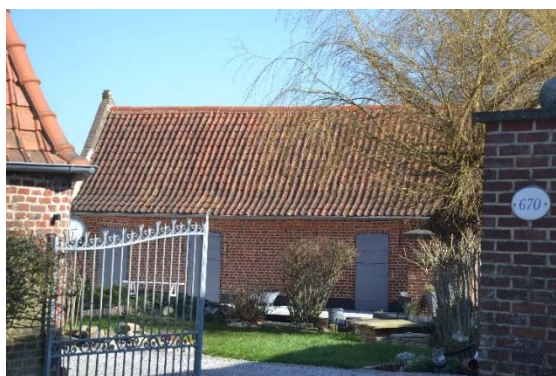
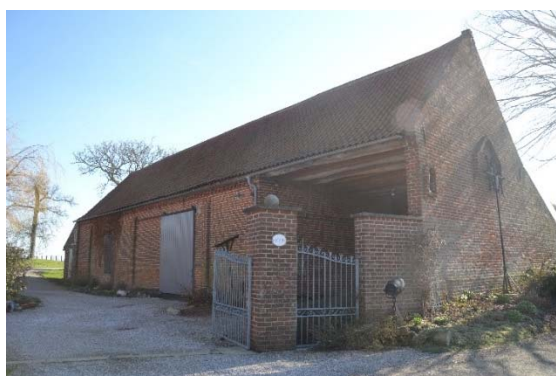
Figure 55 Vue d'ensemble du corps de ferme

Figure 56 Vue des dépendances en fond de cour

Figure 57 Vue des dépendances édifiées perpendiculairement à la voie

| Préconisations | <p><b>Ensemble :</b></p> <ul style="list-style-type: none"> <li>- Maintenir l'unité architecturale et l'intégrité de l'ensemble</li> </ul> <p><b>Logis :</b></p> <ul style="list-style-type: none"> <li>- Volume et toiture : Maintenir volume actuel, quadrilatère surmonté par un toit en bâtière avec pignon en wambergue.</li> <li>- Matériaux : Ne pas recouvrir la brique ni modifier l'appareillage. En cas de rénovation, privilégier les techniques du type « micro gommage », le rejointoiement avec un mortier à base de chaux. Pour ce qui concerne la toiture maintenir pannes flamandes (teinte orangée).</li> <li>- Façades : Conserver les baies sous linteau cintré.</li> </ul> <p><b>Dépendance en bordure de voie, construite parallèlement à celle-ci :</b></p> <ul style="list-style-type: none"> <li>- Matériaux : Ne pas recouvrir la brique ni modifier l'appareillage. En cas de rénovation, privilégier les techniques du type « micro gommage », le rejointoiement avec un mortier à base de chaux.</li> <li>- Façade(s) : Maintenir la façade aveugle</li> </ul> <p><b>Dépendance en bordure de voie, construite perpendiculairement à celle-ci (Grange) :</b></p> <ul style="list-style-type: none"> <li>- Volume et toiture : Conserver structure d'un seul niveau surmonté par un toit en bâtière avec pignon en wambergue.</li> <li>- Matériaux : Ne pas recouvrir la brique ni modifier l'appareillage. En cas de rénovation, privilégier les techniques du type « micro gommage », le rejointoiement avec un mortier à base de chaux.</li> <li>- Façades : Maintenir ouvertures faisant écho aux activités agricoles. Sur le pignon conserver la niche et le calvaire sous larmier.</li> </ul> <p><b>Dépendance en fond de cour (Etables) :</b></p> <ul style="list-style-type: none"> <li>- Volume et toiture : Maintenir structure assez basse, surmontée d'un toit en bâtière à égout retroussé. Conserver les wambergues.</li> </ul> | | |

| | <ul style="list-style-type: none"> <li>- Matériaux : Ne pas recouvrir la brique ni modifier l'appareillage. En cas de rénovation, privilégier les techniques du type « micro gommage », le rejointoiement avec un mortier à base de chaux.</li> <li>- Façades : Maintenir ouvertures faisant écho aux activités agricoles (portes d'étable à deux ouvrants).</li> </ul> |

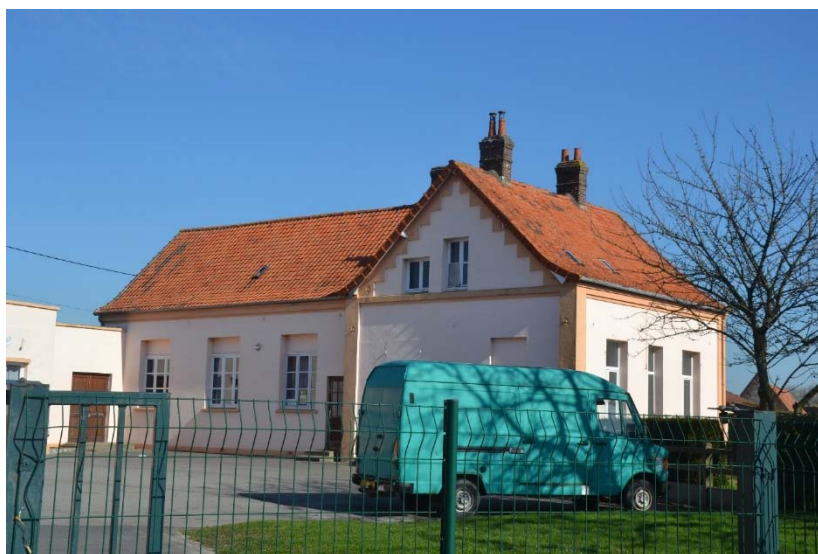
Figure 58 Vue générale du bâtiment

| Ecques – Fiche de préconisations pour le patrimoine architectural relevé au titre de l'article L123-1-5-III-2° du code de l'Urbanisme | | | |
|---|---|---|---|
| Préconisations | <ul style="list-style-type: none"> <li>- Volume et toiture : Maintenir configuration actuelle du bâtiment, à savoir bâtiment en L surmonté par un toit en bâtière.</li> <li>- Matériaux : En cas de travaux, privilégier un retour aux façades de briques.</li> </ul> | | |

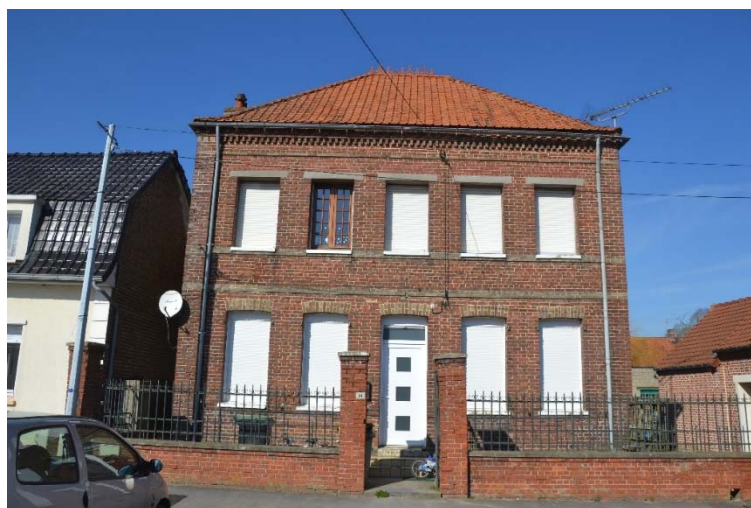
| Ecques – Fiche de préconisations pour le patrimoine architectural relevé au titre de l'article L123-1-5-III-2° du code de l'Urbanisme | | | |
|---|---|---|---|
| Description/Intérêt | <p><b>Intérêt architectural :</b> Bâtiment de briques présentant plusieurs caractéristiques architecturales de la période 1900-1939 (Volume du bâtiment, linteaux cintrés, utilisation brique silico-calcaire, frise de briques...)</p> <p><b>Intérêt paysager :</b> Assis la place du bourg, il contribue au maintien d'un tissu de bâtiments anciens dans le centre d'Ecques.</p> | | |

Figure 59 Vue de la façade du bâtiment

| Ecques – Fiche de préconisations pour le patrimoine architectural relevé au titre de l'article L123-1-5-III-2° du code de l'Urbanisme | | | |
|---|---|---|---|
| Préconisations | <p><b>Logis :</b></p> <ul style="list-style-type: none"> <li>- Volume et toiture : Conserver volume actuel du bâtiment et la toiture à 4 pans.</li> <li>- Matériaux : Ne pas recouvrir la brique ni modifier l'appareillage. En cas de rénovation, privilégier les techniques du type « micro gommage », le rejointoiement avec un mortier à base de chaux. Pour ce qui concerne la toiture conserver les faîtières festonnées et maintenir des tuiles de couleur orangée.</li> <li>- Façades : Maintenir le rythme de la façade composée de 5 travées comprenant chacune une baie au r.d.c. et une autre à l'étage. Pour ce qui concerne le r.d.c. conserver les dimensions des baies et les linteaux cintrés. Si possible, à l'étage envisager le retour à ces mêmes linteaux cintrés.</li> <li>-</li> </ul> | | |

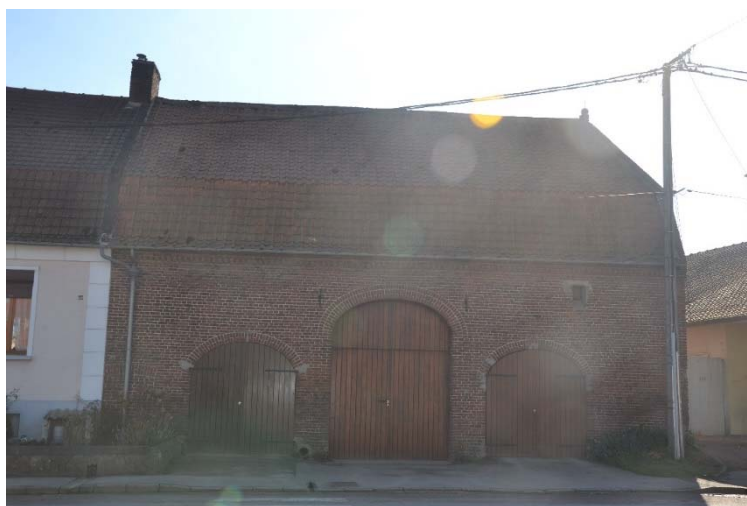
| Ecques – Fiche de préconisations pour le patrimoine architectural relevé au titre de l'article L123-1-5-III-2° du code de l'Urbanisme | | | |
|---|---|---|---|
| Description/Intérêt | <p><b>Intérêt architectural :</b> Bâtiment présentant différentes caractéristiques du bâti de la fin du XIXe siècle (Utilisation massive de la brique rouge, Frise de briques, toit à brisis, wambergues).</p> <p><b>Intérêt paysager :</b> Situé sur la place du bourg, il contribue au maintien d'un tissu de bâtiments anciens dans le centre d'Ecques.</p> | | |

Figure 60 Vue de la façade du bâtiment

| Ecques – Fiche de préconisations pour le patrimoine architectural relevé au titre de l'article L123-1-5-III-2° du code de l'Urbanisme | | | |
|---|---|---|---|
| Préconisations | <ul style="list-style-type: none"> <li>- Volume et toiture : Conserver volume actuel du bâtiment et toit à brisis s'achevant par un pignon en wambergue.</li> <li>- Matériaux : Ne pas recouvrir la brique ni modifier l'appareillage. En cas de rénovation, privilégier les techniques du type « micro gommage », le rejointoiement avec un mortier à base de chaux. Pour ce qui concerne la toiture maintenir tuiles de couleur orangée.</li> <li>- Façades : Conserver l'organisation actuelle de la façade, à savoir série de trois portes à deux ouvrants (Porte charretière et portes de remise). Préserver ces baies dans leurs dimensions actuelles et les linteaux cintrés et en anse de panier.</li> <li>-</li> </ul> | | |

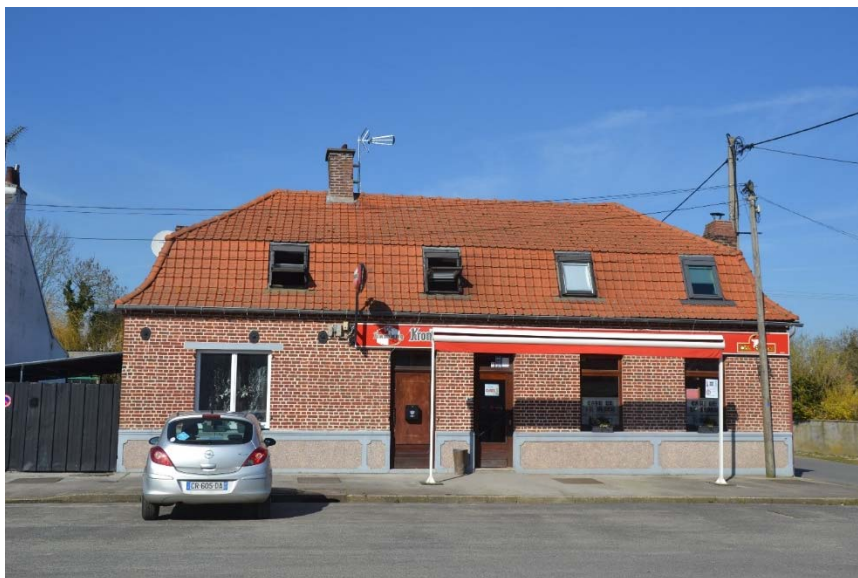
Figure 61 Vue de la façade du bâtiment

| Ecques – Fiche de préconisations pour le patrimoine architectural relevé au titre de l'article L123-1-5-III-2° du code de l'Urbanisme | | | |
|---|---|---|---|
| Préconisations | <ul style="list-style-type: none"> <li>- Volume et toiture : Conserver volume actuel du bâtiment et toit à brisis.</li> <li>- Matériaux : Ne pas recouvrir la brique ni modifier l'appareillage. En cas de rénovation, privilégier les techniques du type « micro gommage », le rejointoiement avec un mortier à base de chaux. Pour ce qui concerne la toiture, maintenir tuiles de couleur orangée.</li> <li>- Façades : Conserver l'organisation de la façade illustrant la double utilisation du bâtiment, à la fois commerciale et domestique (deux entrées).</li> </ul> | | |

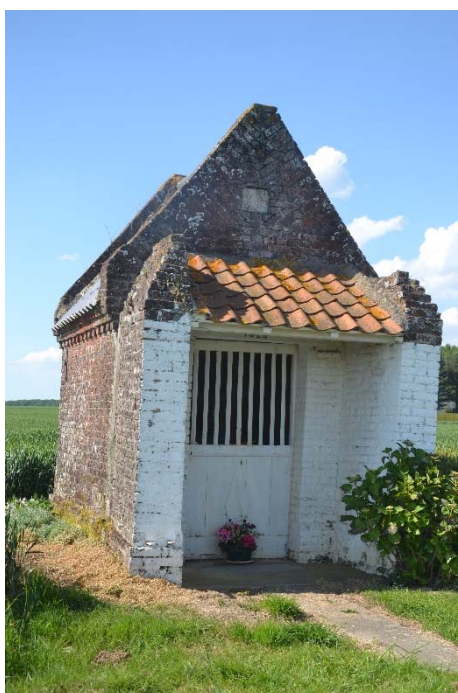
| Ecques – Fiche de préconisations pour le patrimoine architectural relevé au titre de l'article L123-1-5-III-2° du code de l'Urbanisme | | | |
|---|---|---|---|
| Description/Intérêt | <p><b>Intérêt historique</b> : Chapelle édifiée en 1828 à l'emplacement d'une chapelle ayant existé sous l'Ancien Régime.</p> <p><b>Intérêt paysager</b> : Cette chapelle marque l'entrée du hameau de Coubronne.</p> | | |

Figure 62 Vue générale de la chapelle

| Ecques – Fiche de préconisations pour le patrimoine architectural relevé au titre de l'article L123-1-5-III-2° du code de l'Urbanisme | | | |
|---|---|---|---|
| Préconisations | <ul style="list-style-type: none"> <li>- Volume et toiture : Conserver élévation du bâtiment, son petit porche et les wambergues.</li> <li>- Matériaux : Ne pas recouvrir la brique ni modifier l'appareillage. En cas de rénovation, privilégier les techniques du type « micro gommage », le rejointoiement avec un mortier à base de chaux. Pour ce qui concerne la toiture, remplacer les tôles par un autre matériau (tuile, ardoise, de plus amples recherches seraient nécessaires pour connaître le matériau couvrant originellement la toiture).</li> </ul> | | |
