# Commune de Ecques

## Plan Local d'Urbanisme

Rapport de présentation partie 2 :  
fiches de préconisations des éléments de patrimoine repérés  
au titre de l'article L151-19 du Code de l'Urbanisme  
(Partie réalisée par l'Agence d'Urbanisme de Saint-Omer)

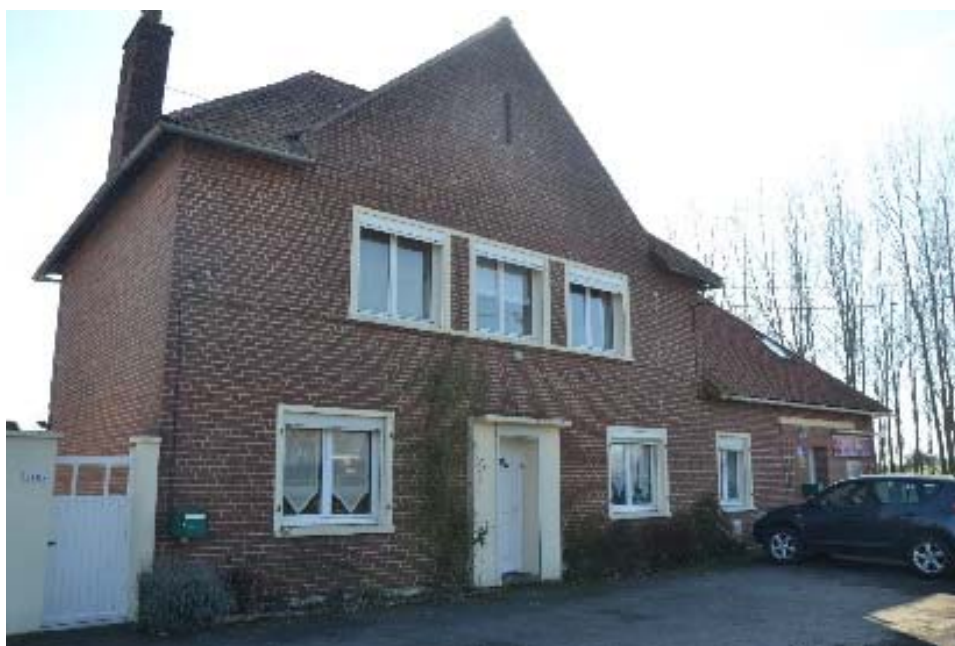
| Description/Intérêt | <p><b>Intérêt architectural :</b> Elément faisant partie d'un ensemble architectural : Période de la Reconstruction [1945-1960]. Cette ferme se compose d'un vaste logis assez représentatif de l'architecture de la Reconstruction et de deux séries dépendances érigées perpendiculairement au logis.</p> <p><b>Intérêt historique :</b> Du fait de la présence d'une rampe V1, Coubronne a été bombardée à plusieurs reprises en 1944. Les bâtiments édifiés dans le cadre de la Reconstruction sont autant de témoignages de cette page d'histoire du lieu.</p> | | |

Figure 63 Vue générale du logis

| Préconisations | <p><b>Ensemble :</b></p> <ul style="list-style-type: none"> <li>- Maintenir l'unité architecturale et l'intégrité de l'ensemble</li> </ul> <p><b>Logis :</b></p> <ul style="list-style-type: none"> <li>- Volume et toiture : Conserver volume actuel du bâtiment (Bâtiment à étage surmonté d'un toit à deux pentes se croisant).</li> <li>- Matériaux : Ne pas recouvrir la brique ni modifier l'appareillage. En cas de rénovation, privilégier les techniques du type « micro gommage », le rejointoiement avec un mortier à base de chaux. Pour ce qui concerne la toiture, maintenir tuiles de couleur orangée.</li> <li>- Façades : Conserver l'organisation actuelle de la façade, à savoir, au r.d.c., deux baies à encadrement rectangulaire séparées par l'entrée et à l'étage série de trois baies rectangulaires. Pour ce qui concerne spécifiquement l'entrée, préserver l'encadrement en béton.</li> </ul> <p><b>Corps de dépendances accolé au logis :</b></p> <ul style="list-style-type: none"> <li>- Matériaux : Ne pas recouvrir la brique ni modifier l'appareillage. En cas de rénovation, privilégier les techniques du type « micro gommage », le rejointoiement avec un mortier à base de chaux. Pour ce qui concerne la toiture, maintenir tuiles de couleur orangée.</li> </ul> <p><b>Corps de dépendances à l'est du logis :</b></p> <ul style="list-style-type: none"> <li>- Volume et toiture : Conserver l'élévation actuelle du bâtiment.</li> <li>- Matériaux : Ne pas recouvrir la brique ni modifier l'appareillage. En cas de rénovation, privilégier les techniques du type « micro gommage », le rejointoiement avec un mortier à base de chaux. Pour ce qui concerne la toiture, maintenir tuiles de couleur orangée.</li> <li>- Façade : Conserver les ouvertures faisant écho à des activités agricoles.</li> </ul> | | |

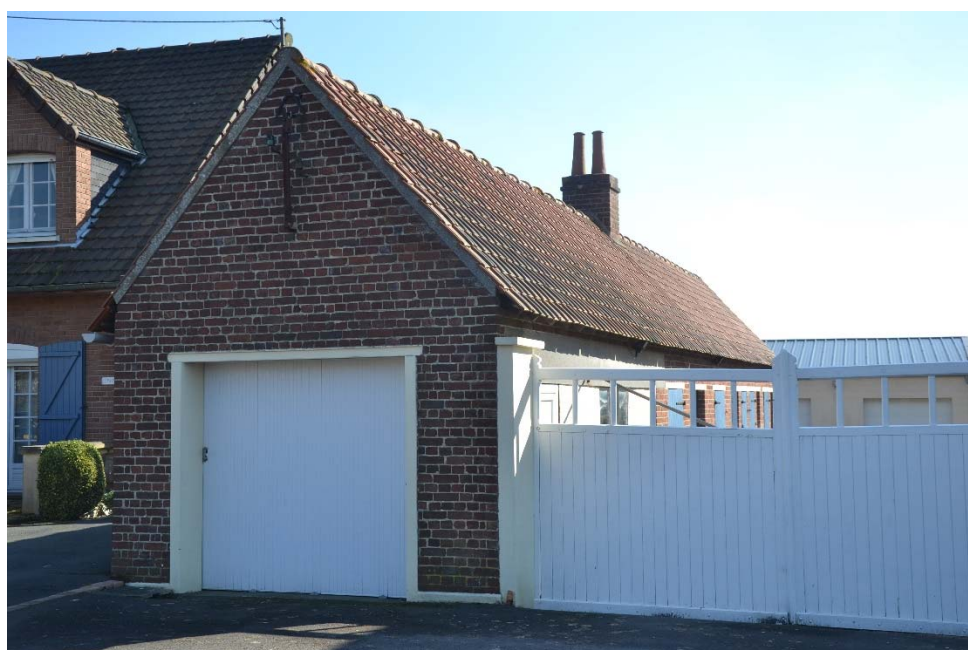
Figure 64 Vue générale du corps de dépendances

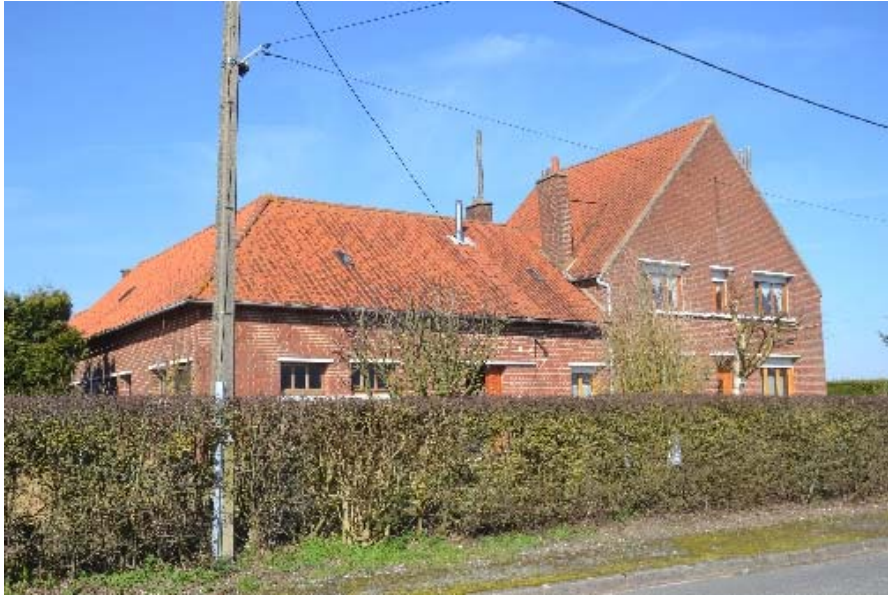
| Ecques – Fiche de préconisations pour le patrimoine architectural relevé au titre de l'article L123-1-5-III-2° du code de l'Urbanisme | | | |
|---|---|---|---|
| Description/Intérêt | <p><b>Intérêt architectural :</b> Elément faisant partie d'un ensemble architectural : Période de la Reconstruction [1945-1960].</p> <p><b>Intérêt historique :</b> Du fait de la présence d'une rampe V1, Coubronne a été bombardée à plusieurs reprises en 1944. Les bâtiments édifiés dans le cadre de la Reconstruction sont autant de témoignages de cette page d'histoire du lieu.</p> | | |

*Figure 65 Vue d'ensemble du corps de ferme*

| Ecques – Fiche de préconisations pour le patrimoine architectural relevé au titre de l'article L123-1-5-III-2° du code de l'Urbanisme | | | |
|---|---|---|---|
| Préconisations | <p><b>Ensemble :</b></p> <ul style="list-style-type: none"> <li>- Maintenir l'unité architecturale et l'intégrité de l'ensemble</li> </ul> <p><b>Logis :</b></p> <ul style="list-style-type: none"> <li>- Volume et toiture : Conserver volume actuel du bâtiment (r.d.c. + étage) et toiture en bâtière.</li> <li>- Matériaux : Ne pas recouvrir la brique ni modifier l'appareillage. En cas de rénovation, privilégier les techniques du type « micro gommage », le rejointoiement avec un mortier à base de chaux. Pour ce qui concerne la toiture, maintenir tuiles de couleur orangée.</li> <li>- Façades : Conserver l'organisation actuelle de la façade à savoir 2 grandes baies rectangulaires avec linteau droit séparées par la porte pour le r.d.c. et série de 3 baies rectangulaires à linteau droit et appuis de fenêtre se rejoignant pour former un bandeau.</li> </ul> <p><b>Corps de dépendances :</b></p> <ul style="list-style-type: none"> <li>- Volume et toiture : Conserver l'unité du corps de bâtiments en L.</li> <li>- Matériaux : Ne pas recouvrir la brique ni modifier l'appareillage. En cas de rénovation, privilégier les techniques du type « micro gommage », le rejointoiement avec un mortier à base de chaux. Pour ce qui concerne la toiture, maintenir tuiles de couleur orangée.</li> <li>- Façades : Conserver la série de petites baies d'aération, le linteau de l'ancienne porte à deux ouvrants et la baie dans le prolongement du logis.</li> </ul> | | |

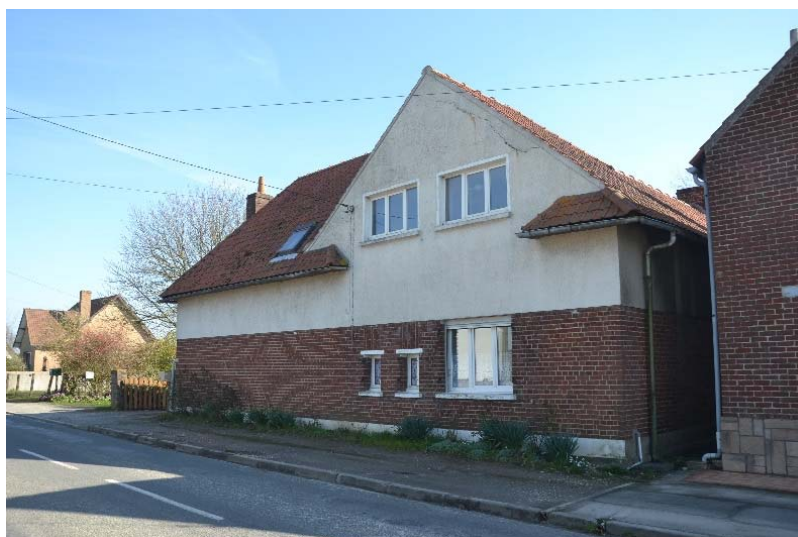
| Ecques – Fiche de préconisations pour le patrimoine architectural relevé au titre de l'article L123-1-5-III-2° du code de l'Urbanisme | | | |
|---|---|---|---|
| Description/Intérêt | <p><b>Intérêt architectural :</b> Elément faisant partie d'un ensemble architectural : Période de la Reconstruction [1945-1960].</p> <p><b>Intérêt historique :</b> Du fait de la présence d'une rampe V1, Coubronne a été bombardée à plusieurs reprises en 1944. Les bâtiments édifiés dans le cadre de la Reconstruction sont autant de témoignages de cette page d'histoire du lieu.</p> | | |

Figure 66 Vue de la façade du logis

| Ecques – Fiche de préconisations pour le patrimoine architectural relevé au titre de l'article L123-1-5-III-2° du code de l'Urbanisme | | | |
|---|---|---|---|
| Préconisations | <p><b>Ensemble :</b></p> <ul style="list-style-type: none"> <li>- Maintenir l'unité architecturale et l'intégrité de l'ensemble</li> </ul> <p><b>Logis :</b></p> <ul style="list-style-type: none"> <li>- Volume et toiture : Conserver volume actuel du bâtiment et toiture à deux pentes se croisant.</li> <li>- Matériaux : Ne pas recouvrir la brique ni modifier l'appareillage. En cas de rénovation, privilégier les techniques du type « micro gommage », le rejointoiement avec un mortier à base de chaux. Pour ce qui concerne la toiture, maintenir tuiles de couleur orangée.</li> <li>- Façade : Conserver l'organisation actuelle de la façade à savoir 1 grande baie rectangulaire et 2 petites baies pour le r.d.c. et série de 2 baies à encadrement rectangulaire à l'étage.</li> </ul> <p><b>Le corps de dépendances ne peut être observé depuis la voie.</b></p> | | |

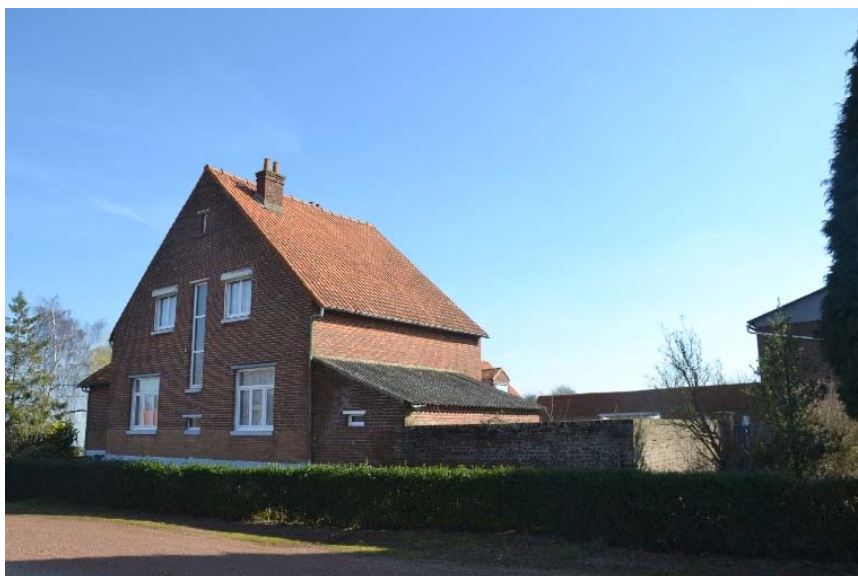
| Ecques – Fiche de préconisations pour le patrimoine architectural relevé au titre de l'article L123-1-5-III-2° du code de l'Urbanisme | | | |
|---|---|---|---|
| Description/Intérêt | <p><b>Intérêt architectural :</b> Elément faisant partie d'un ensemble architectural : Période de la Reconstruction [1945-1960].</p> <p><b>Intérêt historique :</b> Du fait de la présence d'une rampe V1, Coubronne a été bombardée à plusieurs reprises en 1944. Les bâtiments édifiés dans le cadre de la Reconstruction sont autant de témoignages de cette page d'histoire du lieu.</p> | | |

*Figure 67 Vue du logis*

| Ecques – Fiche de préconisations pour le patrimoine architectural relevé au titre de l'article L123-1-5-III-2° du code de l'Urbanisme | | | |
|---|---|---|---|
| Préconisations | <p><b>Ensemble :</b></p> <ul style="list-style-type: none"> <li>- Maintenir l'unité architecturale et l'intégrité de l'ensemble</li> </ul> <p><b>Logis :</b></p> <ul style="list-style-type: none"> <li>- Volume et toiture : Conserver volume actuel du bâtiment (r.d.c. + étage) et toiture en bâtière.</li> <li>- Matériaux : Ne pas recouvrir la brique ni modifier l'appareillage. En cas de rénovation, privilégier les techniques du type « micro gommage », le rejointoiement avec un mortier à base de chaux. Pour ce qui concerne la toiture, maintenir tuiles de couleur orangée.</li> <li>- Façade : Conserver l'organisation actuelle de la façade, à savoir deux baies à trois ouvrants sous imposte et une baie à un seul ouvrant au r.d.c, deux baies à deux ouvrants à l'étage et ouverture plus haute que large courant de du r.d.c à l'étage sous combles.</li> </ul> <p><b>Corps de dépendances (partiellement observable depuis la voie)</b></p> <ul style="list-style-type: none"> <li>- Volume et toiture : Maintenir l'intégrité du corps de dépendances</li> <li>- Matériaux : Ne pas recouvrir la brique ni modifier l'appareillage. En cas de rénovation, privilégier les techniques du type « micro gommage », le rejointoiement avec un mortier à base de chaux. Pour ce qui concerne la toiture, maintenir tuiles de couleur orangée.</li> <li>- Façade : Maintenir les ouvertures faisant écho à différentes activités agricoles (portes d'étable, porte charretière, lucarne pendante)</li> </ul> | | |

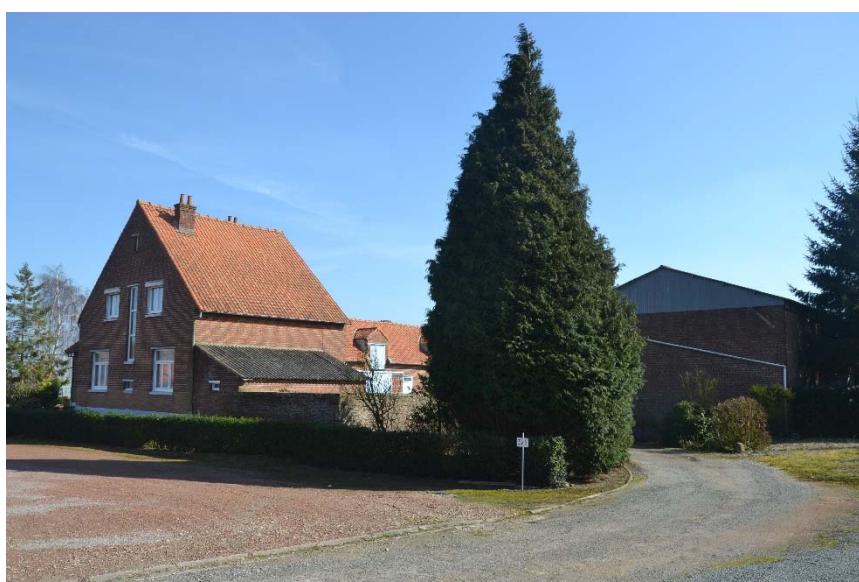
*Figure 68 Vue générale du corps de ferme*

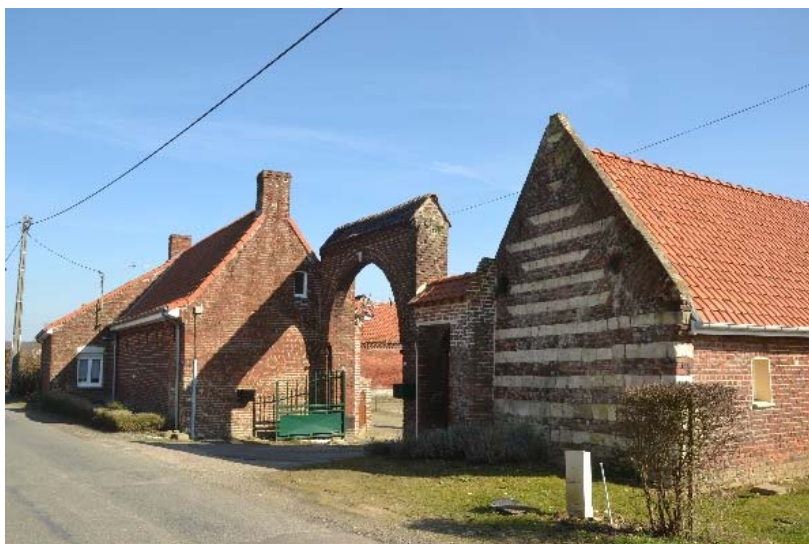
| Ecques – Fiche de préconisations pour le patrimoine architectural relevé au titre de l'article L123-1-5-III-2° du code de l'Urbanisme | | | |
|---|---|---|---|
| Description/Intérêt | <p><b>Intérêt architectural :</b> Corps de ferme organisé autour d'une cour quadrangulaire, il présente certaines caractéristiques faisant écho aux techniques de construction des XIXe et XXe siècles. L'utilisation massive de la brique se mêle à celle, plus rare, de la pierre blanche sur le pignon de la dépendance face à la voie. Par ailleurs, la présence d'un porche cintré est à souligner.</p> | | |

*Figure 69 Vue d'ensemble du corps de ferme*

| Ecques – Fiche de préconisations pour le patrimoine architectural relevé au titre de l'article L123-1-5-III-2° du code de l'Urbanisme | | | |
|---|---|---|---|
| Préconisations | <p><b>Ensemble :</b></p> <ul style="list-style-type: none"> <li>- Maintenir l'intégrité de l'ensemble</li> </ul> <p><b>Corps de dépendances perpendiculaire à la voie :</b></p> <ul style="list-style-type: none"> <li>- Volume et toiture : Conserver volume actuel du bâtiment. Porter une attention particulière à la conservation du wambergue en rouge-barre.</li> <li>- Matériaux : Ne pas recouvrir la brique ni modifier l'appareillage. En cas de rénovation, privilégier les techniques du type « micro gommage », le rejointoiement avec un mortier à base de chaux. Pour ce qui concerne la toiture, maintenir tuiles de couleur orangée.</li> <li>- Façade : Maintenir pignon face à la voie aveugle.</li> </ul> <p><b>Porche :</b></p> <ul style="list-style-type: none"> <li>- Conserver l'ensemble (entrée charretière et porte piétonne)</li> </ul> <p><b>Logis :</b></p> <ul style="list-style-type: none"> <li>- Matériaux : Ne pas recouvrir la brique ni modifier l'appareillage. En cas de rénovation, privilégier les techniques du type « micro gommage », le rejointoiement avec un mortier à base de chaux. Pour ce qui concerne la toiture, maintenir tuiles de couleur orangée.</li> </ul> <p><b>Dépendance en fond de cour :</b></p> <ul style="list-style-type: none"> <li>- Volume et toiture : Conserver volume et pignons en wambergue.</li> </ul> | | |

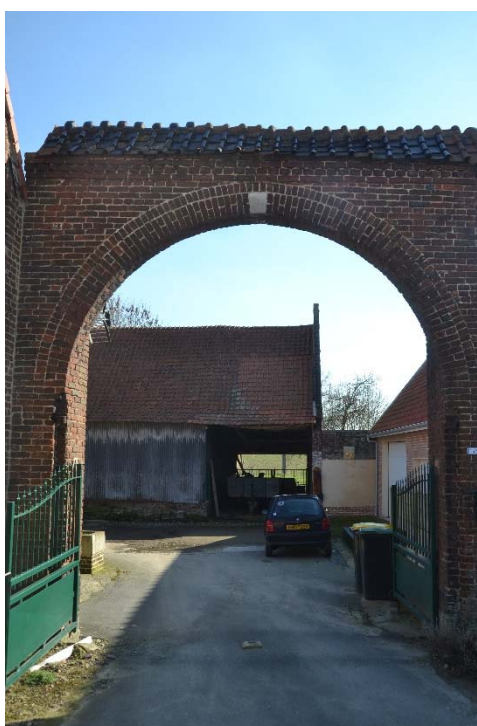
*Figure 70 Vue du porche*

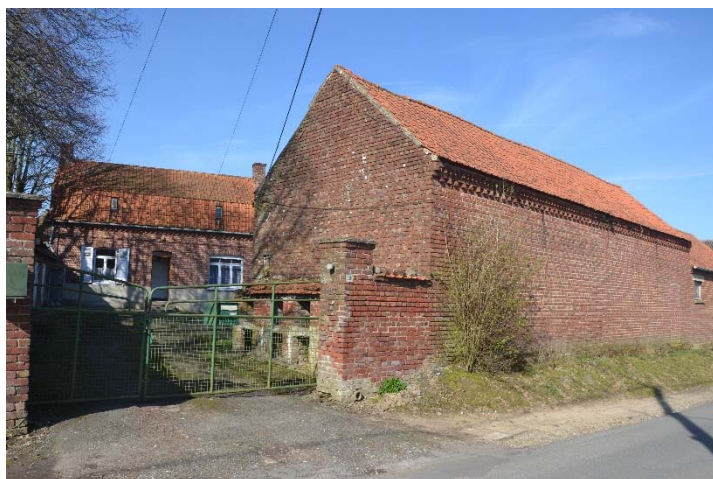
| Ecques – Fiche de préconisations pour le patrimoine architectural relevé au titre de l'article L123-1-5-III-2° du code de l'Urbanisme | | | |
|---|---|---|---|
| Description/Intérêt | <p><b>Intérêt architectural :</b> Fermette édifiée en briques rouges avec logis en fond de cour, étables en retour d'équerre et dépendances en bordure de voie. Représentatif de l'architecture agricole de la fin du XIXe siècle ou du début du siècle suivant.</p> | | |

*Figure 71 Vue d'ensemble du corps de ferme*

| Ecques – Fiche de préconisations pour le patrimoine architectural relevé au titre de l'article L123-1-5-III-2° du code de l'Urbanisme | | | |
|---|---|---|---|
| Préconisations | <p><b>Ensemble :</b></p> <ul style="list-style-type: none"> <li>- Maintenir l'intégrité de l'ensemble</li> </ul> <p><b>Logis :</b></p> <ul style="list-style-type: none"> <li>- Volume et toiture : Conserver volume actuel du bâtiment et le toit à brisis.</li> <li>- Matériaux : Ne pas recouvrir la brique ni modifier l'appareillage. En cas de rénovation, privilégier les techniques du type « micro gommage », le rejointoiement avec un mortier à base de chaux. Pour ce qui concerne la toiture, maintenir tuiles de couleur orangée.</li> <li>- Façades : Conserver les linteaux cintrés et la frise de briques.</li> </ul> <p><b>Étables :</b></p> <ul style="list-style-type: none"> <li>- Volume et toiture : Conserver volume actuel et le toit en bâtière.</li> <li>- Matériaux : Ne pas recouvrir la brique ni modifier l'appareillage. En cas de rénovation, privilégier les techniques du type « micro gommage », le rejointoiement avec un mortier à base de chaux. Pour ce qui concerne la toiture, maintenir tuiles de couleur orangée.</li> <li>- Façades : Conserver la série d'ouvertures à usage agricole (Deux portes de remise et trois portes d'étable à deux ouvrants superposés)</li> </ul> <p><b>Corps de dépendances en bordure de voie :</b></p> <ul style="list-style-type: none"> <li>- Volume et toiture : Conserver volume actuel et le toit en bâtière</li> <li>- Matériaux : Ne pas recouvrir la brique ni modifier l'appareillage. En cas de rénovation, privilégier les techniques du type « micro gommage », le rejointoiement avec un mortier à base de chaux. Pour ce qui concerne la toiture, maintenir tuiles de couleur orangée.</li> <li>- Façades : Maintenir la façade sur route aveugle.</li> </ul> | | |

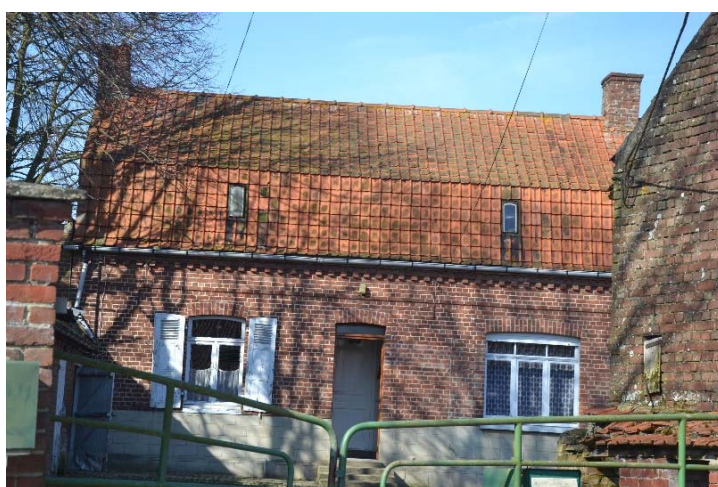
*Figure 72 Vue du logis*

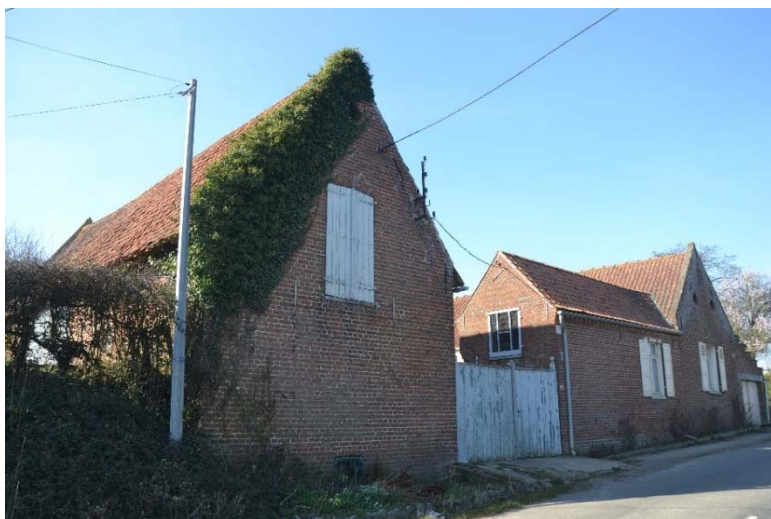
| Ecques – Fiche de préconisations pour le patrimoine architectural relevé au titre de l'article L123-1-5-III-2° du code de l'Urbanisme | | | |
|---|---|---|---|
| Description/Intérêt | <p><b>Intérêt architectural :</b> Ferme à cour carrée édifiée en briques. Le logis est construit perpendiculairement à la voie, il fait face à une imposante dépendance. Avec ses frises de briques, ses pignons en wambergue et sa configuration en cour carrée, cette ferme est un bel exemple d'architecture agricole de la fin du XIXe siècle ou du début du siècle suivant.</p> | | |

*Figure 73 Vue d'ensemble du corps de ferme*

| Ecques – Fiche de préconisations pour le patrimoine architectural relevé au titre de l'article L123-1-5-III-2° du code de l'Urbanisme | | | |
|---|---|---|---|
| Préconisations | <p><b>Ensemble :</b></p> <ul style="list-style-type: none"> <li>- Maintenir l'unité architecturale et l'intégrité de l'ensemble</li> </ul> <p><b>Logis :</b></p> <ul style="list-style-type: none"> <li>- Volume et toiture : Conserver volume actuel du bâtiment et le toit en bâtière avec pignon en wambergue.</li> <li>- Matériaux : Ne pas recouvrir la brique ni modifier l'appareillage. En cas de rénovation, privilégier les techniques du type « micro gommage », le rejointoiement avec un mortier à base de chaux. Pour ce qui concerne la toiture, maintenir tuiles de couleur orangée.</li> <li>- Façades : Conserver la baie sous linteau cintré face à la voie et la frise de briques.</li> </ul> <p><b>Petite dépendance face à la voie :</b></p> <ul style="list-style-type: none"> <li>- Volume et toiture : Conserver volume actuel du bâtiment et le toit en bâtière.</li> <li>- Matériaux : Ne pas recouvrir la brique ni modifier l'appareillage. En cas de rénovation, privilégier les techniques du type « micro gommage », le rejointoiement avec un mortier à base de chaux. Pour ce qui concerne la toiture, maintenir tuiles de couleur orangée.</li> <li>- Façades : Conserver la trappe d'accès aux combles sur le pignon.</li> </ul> <p><b>Corps de dépendances perpendiculaire à la voie :</b></p> <ul style="list-style-type: none"> <li>- Volume et toiture : Conserver volume actuel et le toit en bâtière à égout retroussé.</li> <li>- Matériaux : Ne pas recouvrir la brique ni modifier l'appareillage. En cas de rénovation, privilégier les techniques du type « micro gommage », le rejointoiement avec un mortier à base de chaux. Pour ce qui concerne la toiture, maintenir tuiles de couleur orangée.</li> <li>- Façades : Ne pas percer le pignon face à la voie.</li> </ul> | | |

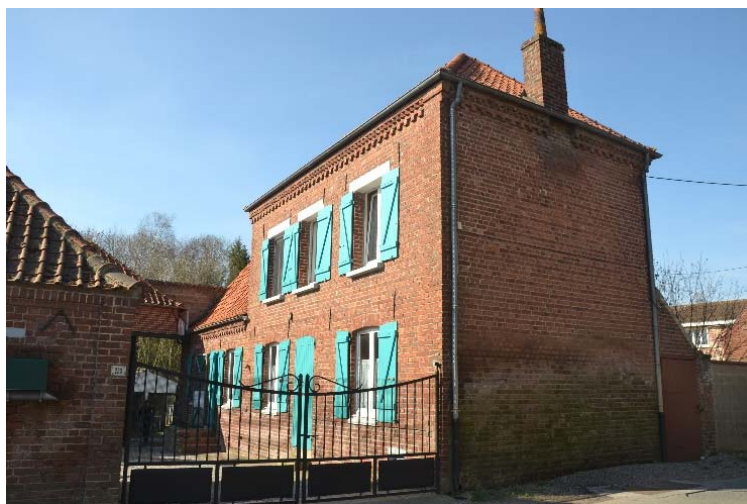
| Ecques – Fiche de préconisations pour le patrimoine architectural relevé au titre de l'article L123-1-5-III-2° du code de l'Urbanisme | | | |
|---|---|---|---|
| Description/Intérêt | <p><b>Intérêt architectural :</b> Corps de ferme en briques rouges organisé autour d'une cour quadrangulaire. Le logis est érigé perpendiculairement à la voie, jadis en plain-pied un étage y a été ajouté. Le corps de dépendances forme un U faisant face au logis.</p> <p><b>Intérêt paysager :</b> Par son positionnement à proximité de la place du bourg, elle contribue au maintien d'un tissu de bâti ancien dans le centre d'Ecques.</p> | | |

*Figure 74: Vue du logis*

| Ecques – Fiche de préconisations pour le patrimoine architectural relevé au titre de l'article L123-1-5-III-2° du code de l'Urbanisme | | | |
|---|---|---|---|
| Préconisations | <p><b>Ensemble :</b></p> <ul style="list-style-type: none"> <li>- Maintenir l'unité architecturale et l'intégrité de l'ensemble</li> </ul> <p><b>Logis :</b></p> <ul style="list-style-type: none"> <li>- Volume et toiture : Conserver volume actuel du bâtiment et le toit à 4 pans.</li> <li>- Matériaux : Ne pas recouvrir la brique ni modifier l'appareillage. En cas de rénovation, privilégier les techniques du type « micro gommage », le rejointoiement avec un mortier à base de chaux. Pour ce qui concerne la toiture, maintenir tuiles de couleur orangée.</li> <li>- Façades : Conserver le rythme actuel de la façade à savoir 3 travées comprenant chacune une baie à linteau cintré au r.d.c. et une autre à linteau droit à l'étage. Préserver la frise de briques et maintenir le pignon face à la voie aveugle.</li> </ul> <p><b>Corps de dépendances :</b></p> <ul style="list-style-type: none"> <li>- Volume et toiture : Conserver les différences d'élévation entre les différents bâtiments (Bâtiment en bordure de voie assez bas et élévation assez importante pour la grange en fond de cour)</li> <li>- Matériaux : Ne pas recouvrir la brique ni modifier l'appareillage. En cas de rénovation, privilégier les techniques du type « micro gommage », le rejointoiement avec un mortier à base de chaux. Pour ce qui concerne la toiture, maintenir tuiles de couleur orangée. Aussi, préserver un bardage sur le pignon visible en bordure de voie.</li> <li>- Façades : Ne pas multiplier les ouvertures sur le mur-gouttereau face à la voie et maintenir les ouvertures faisant écho à des activités agricoles en fond de cour (Porche, lucarne d'accès aux combles...)</li> </ul> | | |

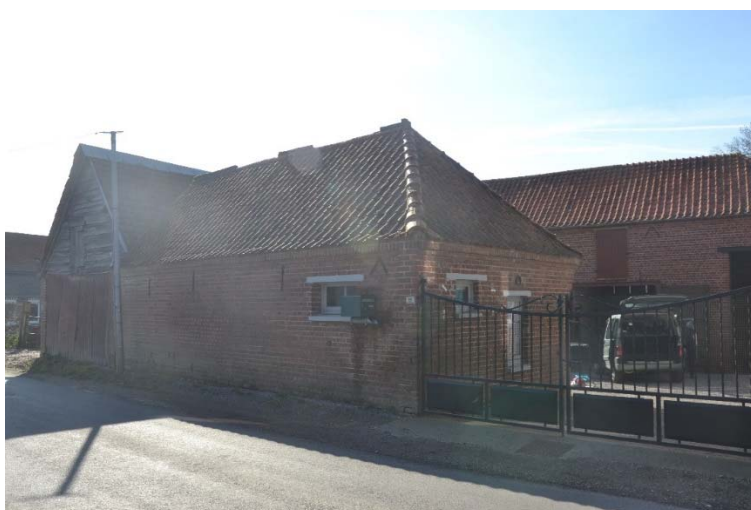
*Figure 75 Vue des dépendances*

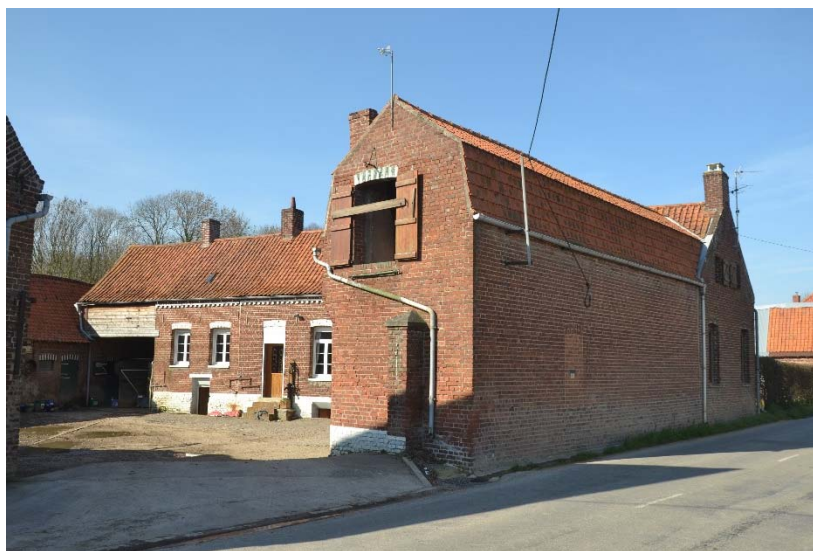
| Ecques – Fiche de préconisations pour le patrimoine architectural relevé au titre de l'article L123-1-5-III-2° du code de l'Urbanisme | | | |
|---|---|---|---|
| Description/Intérêt | <p><b>Intérêt architectural :</b> Corps de ferme organisé autour d'une cour carrée. Intégralement édifié à l'aide de briques rouges, il est très représentatif de l'architecture agricole de la période 1850-1939. Notons qu'à l'arrière du corps de bâtiments, une dépendance au pignon renforcé par un bardage de bois est présente.</p> <p><b>Intérêt paysager :</b> Par son positionnement à proximité de la place du bourg, cette ferme contribue au maintien d'un tissu de bâtiments anciens dans le centre d'Ecques.</p> | | |

Figure 76 Vue d'ensemble du corps de ferme

| Ecques – Fiche de préconisations pour le patrimoine architectural relevé au titre de l'article L123-1-5-III-2° du code de l'Urbanisme | | | |
|---|---|---|---|
| Préconisations | <p><b>Ensemble :</b></p> <ul style="list-style-type: none"> <li>- Maintenir l'unité architecturale et l'intégrité de l'ensemble</li> </ul> <p><b>Logis :</b></p> <ul style="list-style-type: none"> <li>- Volume et toiture : Conserver l'élévation du bâtiment et le pignon en wambergue.</li> <li>- Matériaux : Ne pas recouvrir la brique ni modifier l'appareillage. En cas de rénovation, privilégier les techniques du type « micro gommage », le rejointoiement avec un mortier à base de chaux. Pour ce qui concerne la toiture conserver les pannes du Nord.</li> <li>- Façades : Conserver l'organisation actuelle de la façade à savoir série de baies à linteau cintré et frise de briques. Pareillement, ne pas modifier la disposition des baies sur le pignon face à la voie.</li> </ul> <p><b>Dépendance n°1 (En bordure de voie, construite perpendiculairement au logis)</b></p> <ul style="list-style-type: none"> <li>- Volume et toiture : Conserver le volume actuel du bâtiment et le toit à brisis.</li> <li>- Matériaux : Ne pas recouvrir la brique ni modifier l'appareillage. En cas de rénovation, privilégier les techniques du type « micro gommage », le rejointoiement avec un mortier à base de chaux. Pour ce qui concerne la toiture, maintenir tuiles de couleur orangée.</li> <li>- Façades : Maintenir le mur gouttereau face à la voie aveugle et conserver l'ouverture donnant accès aux combles avec linteau cintré.</li> </ul> <p><b>Dépendance n°2 (Grange faisant face au logis)</b></p> <ul style="list-style-type: none"> <li>- Volume et toiture : Conserver le volume actuel du bâtiment, le toit en bâtière à égout retroussé et le pignon en wambergue.</li> <li>- Matériaux : Ne pas recouvrir la brique ni modifier l'appareillage. En cas de rénovation, privilégier les techniques du type « micro gommage », le rejointoiement avec un mortier à base de chaux. Pour ce qui concerne la toiture, maintenir tuiles de couleur orangée.</li> <li>- Façades : Conserver les ancrs métalliques formant le millésime 1894 et la frise de briques.</li> </ul> | | |

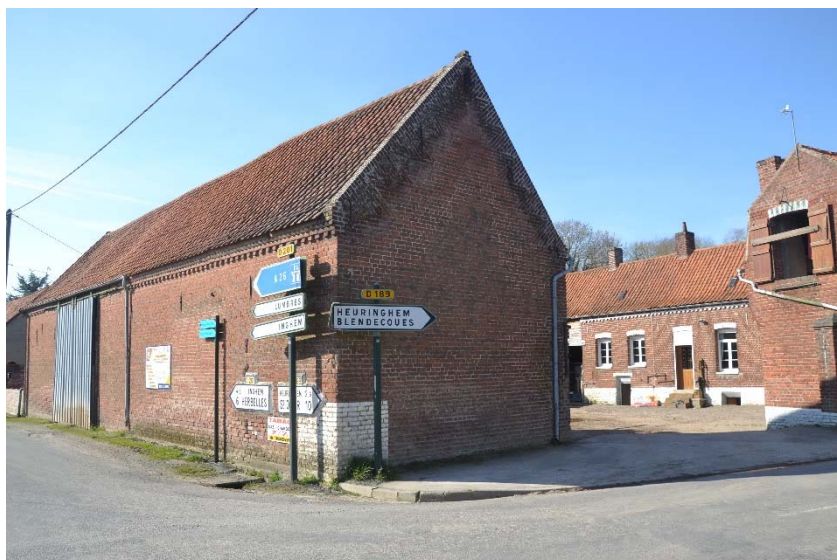
Figure 77 Vue des dépendances en bordure de voie

| | <p>Maintenir le pignon aveugle et ne pas multiplier les ouvertures sur le mur gouttereau face à la voie.</p> <p><b>Etables (en fond de cour, perpendiculairement au logis)</b></p> <ul style="list-style-type: none"> <li>- Volume et toiture : Conserver volume actuel du bâtiment et le toit en bâtière</li> <li>- Matériaux Ne pas recouvrir la brique ni modifier l'appareillage. En cas de rénovation, privilégier les techniques du type « micro gommage », le rejointoiement avec un mortier à base de chaux. Pour ce qui concerne la toiture, maintenir pannes flamandes.</li> <li>- Façade(s) : Conserver l'organisation actuelle de la façade à savoir, série de portes à deux ouvrants et baies d'aération sous linteaux cintrés.</li> </ul> <p><b>Dépendance hors de corps de ferme :</b></p> <ul style="list-style-type: none"> <li>- Volume et toiture : Conserver volume actuel du bâtiment et le toit en bâtière.</li> <li>- Matériaux Ne pas recouvrir la brique ni modifier l'appareillage. En cas de rénovation, privilégier les techniques du type « micro gommage », le rejointoiement avec un mortier à base de chaux. Pour ce qui concerne la toiture, maintenir pannes du Nord. Aussi, préserver un bardage sur le pignon visible en bordure de voie.</li> </ul> |

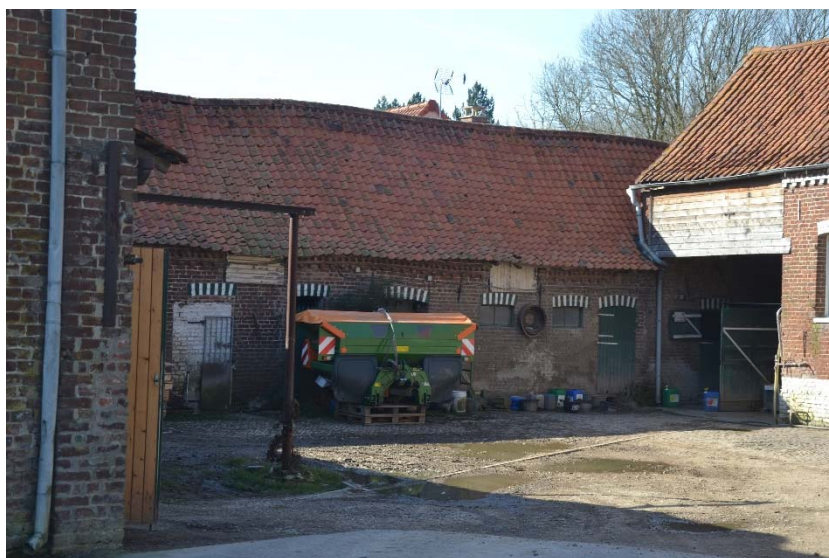
Figure 78 Vue des étables

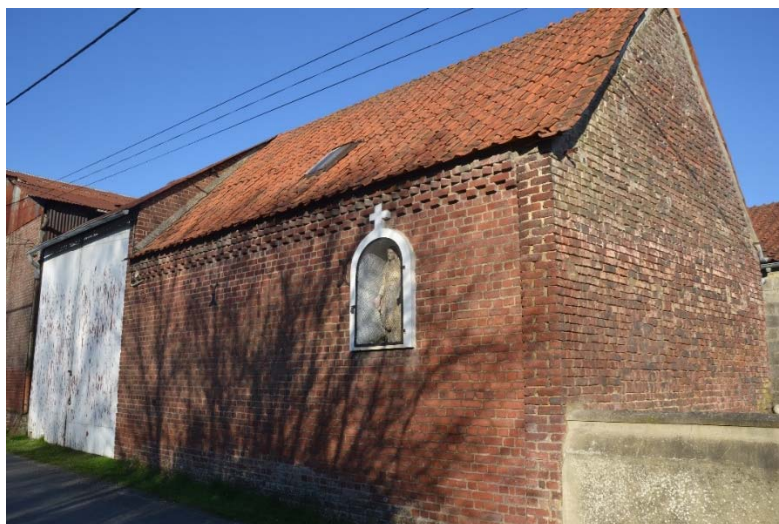
| Ecques – Fiche de préconisations pour le patrimoine architectural relevé au titre de l'article L123-1-5-III-2° du code de l'Urbanisme | | | |
|---|---|---|---|
| Description/Intérêt | <b>Intérêt historique</b> : Dépendance agricole sur laquelle est positionnée une niche illustrant les pratiques religieuses anciennes. | | |

Figure 79 Vue d'ensemble

| Ecques – Fiche de préconisations pour le patrimoine architectural relevé au titre de l'article L123-1-5-III-2° du code de l'Urbanisme | | | |
|---|---|---|---|
| Préconisations | <ul style="list-style-type: none"> <li>- Volume et toiture : Conserver le volume du bâtiment et le toit en bâtière.</li> <li>- Matériaux : Ne pas recouvrir la brique ni modifier l'appareillage. En cas de rénovation, privilégier les techniques du type « micro gommage », le rejointoiement avec un mortier à base de chaux. Pour ce qui concerne la toiture conserver les pannes du Nord.</li> <li>- Façades : Conserver le porche et la niche.</li> </ul> | | |

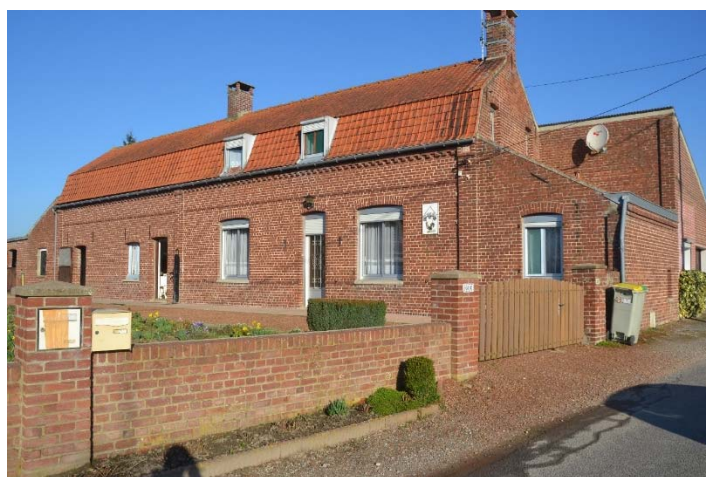
| Ecques – Fiche de préconisations pour le patrimoine architectural relevé au titre de l'article L123-1-5-III-2° du code de l'Urbanisme | | | |
|---|---|---|---|
| Description/Intérêt | <b>Intérêt architectural :</b> Habitation construite en briques rouges avec dépendances édifiée dans le prolongement du logis. | | |

Figure 80 Vue d'ensemble du bâtiment

| Ecques – Fiche de préconisations pour le patrimoine architectural relevé au titre de l'article L123-1-5-III-2° du code de l'Urbanisme | | | |
|---|---|---|---|
| Préconisations | <ul style="list-style-type: none"> <li>- Volume et toiture : Conserver la configuration actuelle du corps de bâtiments à savoir logis flanqué d'une structure en appentis en bordure de voie et prolongé par dépendances en fond de cour. Maintenir toit en bâtière.</li> <li>- Matériaux : Ne pas recouvrir la brique ni modifier l'appareillage. En cas de rénovation, privilégier les techniques du type « micro gommage », le rejointoiement avec un mortier à base de chaux. Pour ce qui concerne la toiture, maintenir tuiles de couleur orangée.</li> <li>- Façades : Conserver les ouvertures à linteau cintré et la frise de briques.</li> </ul> | | |

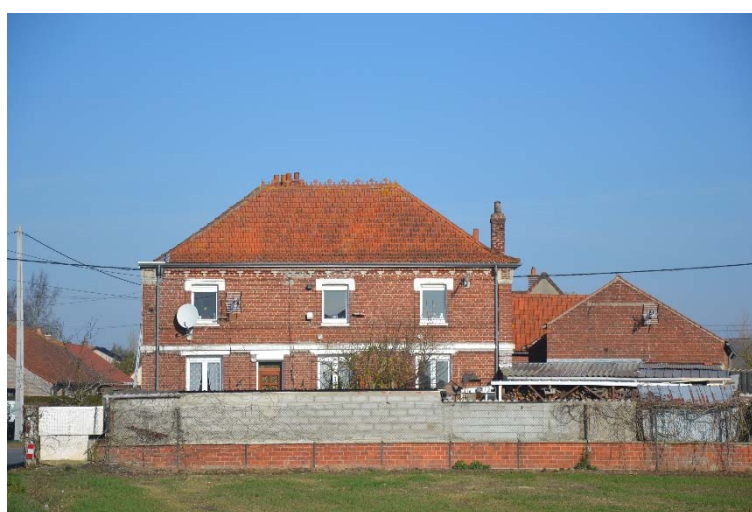
| Ecques – Fiche de préconisations pour le patrimoine architectural relevé au titre de l'article L123-1-5-III-2° du code de l'Urbanisme | | | |
|---|---|---|---|
| Description/Intérêt | <p><b>Intérêt architectural (15, rue du Blamart) :</b> Bâtiment à l'architecture caractéristique des anciens commerces (pan coupé)</p> <p><b>Intérêt architectural (501, rue du Bibrou) :</b> Logis à étage édifié en briques rouges et reprenant certains éléments ostentatoires (faux pilastres, faitières festonnées.)</p> | | |

Figure 81 Vue du logis 501 rue du Bibrou

| Ecques – Fiche de préconisations pour le patrimoine architectural relevé au titre de l'article L123-1-5-III-2° du code de l'Urbanisme | | | |
|---|---|---|---|
| Préconisations | <p><b>15, rue du Blamart :</b></p> <ul style="list-style-type: none"> <li>- Volume et toiture : Conserver l'organisation actuelle à savoir, bâtiment à pan coupé sous toit à brisis.</li> <li>- Matériaux : En cas de travaux, privilégier le retour à la façade de briques. Pour ce qui concerne la toiture, conserver les faitières festonnées.</li> <li>- Façades : Conserver la lucarne pignon.</li> </ul> <p><b>501, rue du Bibrou :</b></p> <ul style="list-style-type: none"> <li>- Volume et toiture : Conserver l'élévation actuelle du bâtiment, à savoir, quadrilatère à étage coiffé d'un toit à 4 pans.</li> <li>- Matériaux : Ne pas recouvrir la brique ni modifier l'appareillage. En cas de rénovation, privilégier les techniques du type « micro gommage », le rejointoiement avec un mortier à base de chaux. Pour ce qui concerne la toiture, maintenir tuiles de couleur orangée et faitières festonnées.</li> <li>- Façade(s) : Conserver frise de briques en gouttes.</li> </ul> | | |

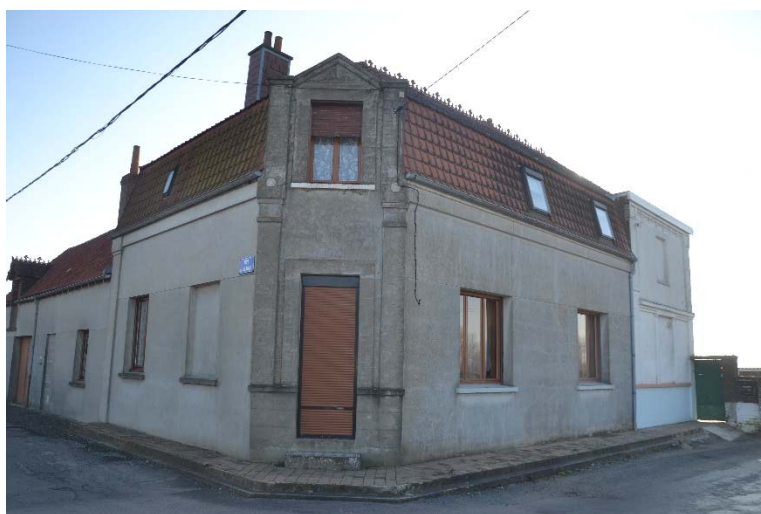
*Figure 82 Vue de l'ancien commerce*

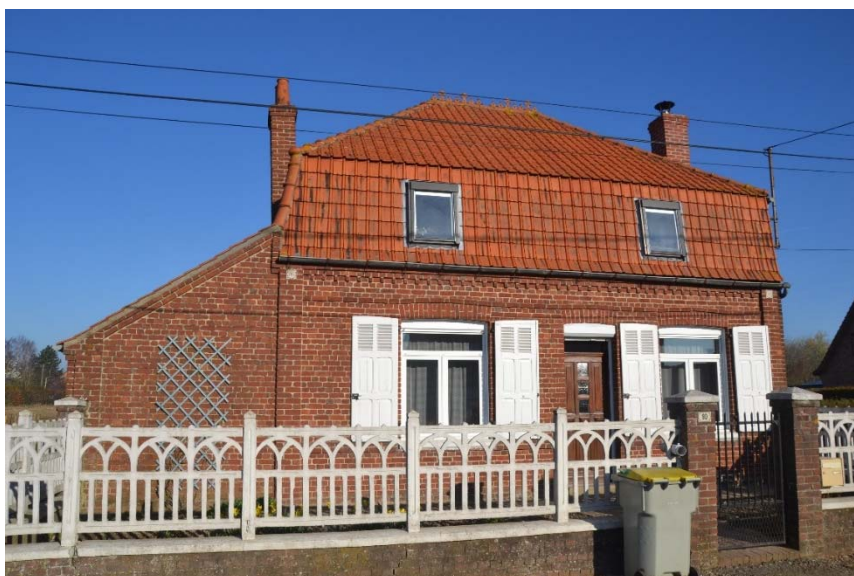
| Ecques – Fiche de préconisations pour le patrimoine architectural relevé au titre de l'article L123-1-5-III-2° du code de l'Urbanisme | | | |
|---|---|---|---|
| Description/Intérêt | <b>Intérêt architectural</b> : Maison de briques rouge construite au début du XXe siècle. | | |

Figure 83 Vue d'ensemble du bâtiment

| Ecques – Fiche de préconisations pour le patrimoine architectural relevé au titre de l'article L123-1-5-III-2° du code de l'Urbanisme | | | |
|---|---|---|---|
| Préconisations | <ul style="list-style-type: none"> <li>- Volume et toiture : Conserver la configuration actuelle du bâtiment à savoir, quadrilatère (r.d.c. + combles aménagés) sous toit à brisis.</li> <li>- Matériaux : Ne pas recouvrir la brique ni modifier l'appareillage. En cas de rénovation, privilégier les techniques du type « micro gommage », le rejointoiement avec un mortier à base de chaux. Pour ce qui concerne la toiture, conserver les faîtières festonnées et tuiles d'une couleur orangée.</li> <li>- Façades : Conserver l'organisation actuelle de la façade à savoir deux baies à linteau cintré encadrant entrée sous linteau cintré.</li> </ul> | | |

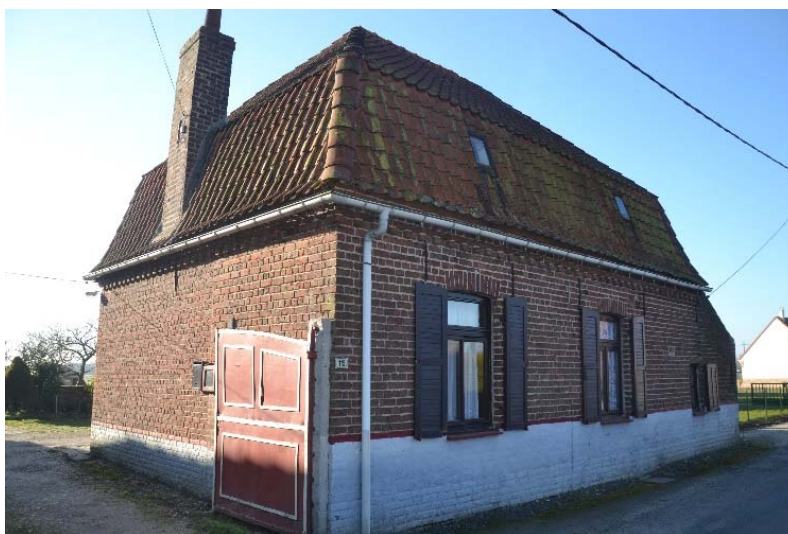
| Ecques – Fiche de préconisations pour le patrimoine architectural relevé au titre de l'article L123-1-5-III-2° du code de l'Urbanisme | | | |
|---|---|---|---|
| Description/Intérêt | <b>Intérêt architectural :</b> Fermette édifiée en briques avec logis en bordure de voie. | | |

Figure 84 Vue du logis

| Ecques – Fiche de préconisations pour le patrimoine architectural relevé au titre de l'article L123-1-5-III-2° du code de l'Urbanisme | | | |
|---|---|---|---|
| Préconisations | <p><b>Logis :</b></p> <ul style="list-style-type: none"> <li>- Volume et toiture : Conserver la configuration actuelle à savoir, quadrilatère (r.d.c. + combles possiblement aménagés) couvert par un toit à brisis.</li> <li>- Matériaux : Ne pas recouvrir la brique ni modifier l'appareillage. En cas de rénovation, privilégier les techniques du type « micro gommage », le rejointoiement avec un mortier à base de chaux. Pour ce qui concerne la toiture, conserver les pannes flamandes.</li> <li>- Façades : Conserver les baies à linteau cintré.</li> </ul> <p><b>Dépendance en bordure de voie :</b></p> <ul style="list-style-type: none"> <li>- Volume et toiture : Conserver la configuration actuelle du bâtiment à savoir, quadrilatère d'un seul niveau coiffé d'un toit en bâtière à égout retroussé.</li> <li>- Matériaux : Ne pas recouvrir la brique ni modifier l'appareillage. En cas de rénovation, privilégier les techniques du type « micro gommage », le rejointoiement avec un mortier à base de chaux. Pour ce qui concerne la toiture, conserver tuiles de couleur orangée.</li> <li>- Façades : Conserver la trappe d'accès aux combles sur le pignon et ne pas créer d'autre ouverture.</li> </ul> | | |

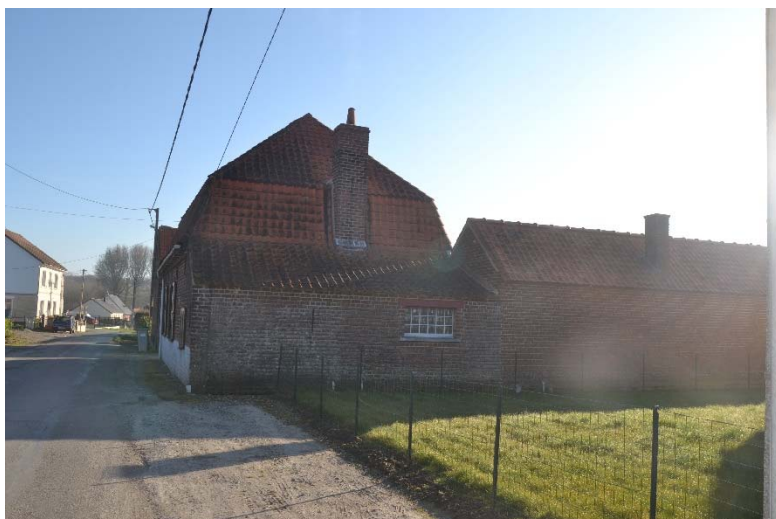
*Figure 85 Vue d'ensemble du corps de ferme*

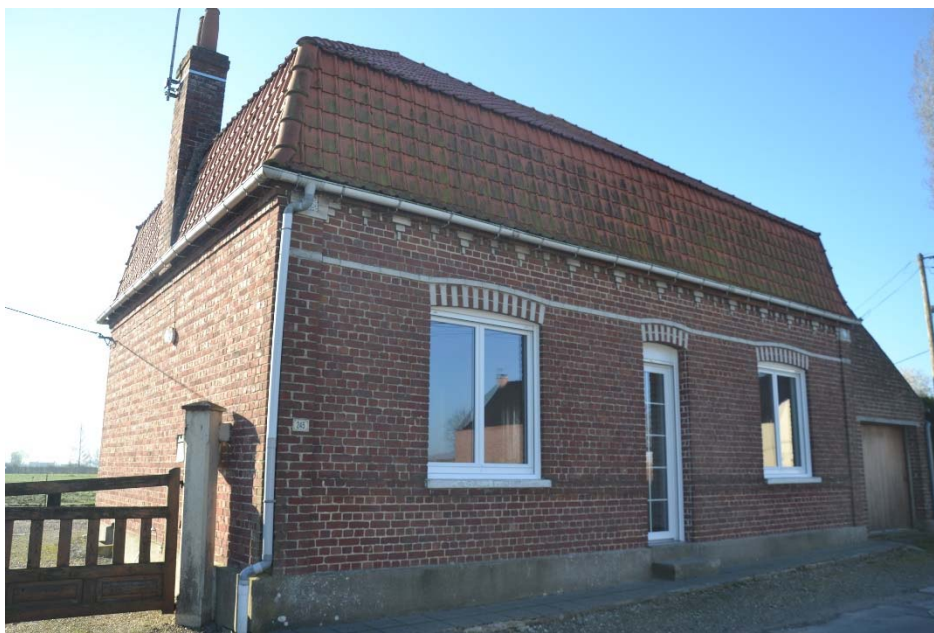
Figure 86 Vue du logis

| Ecques – Fiche de préconisations pour le patrimoine architectural relevé au titre de l'article L123-1-5-III-2° du code de l'Urbanisme | | | |
|---|---|---|---|
| Préconisations | <b>Logis :</b> <ul style="list-style-type: none"> <li>- Volume et toiture : Conserver la configuration actuelle du bâtiment à savoir, quadrilatère d'un seul niveau coiffé d'un toit à brisis.</li> <li>- Matériaux : Ne pas recouvrir la brique ni modifier l'appareillage. En cas de rénovation, privilégier les techniques du type « micro gommage », le rejointoiement avec un mortier à base de chaux. Pour ce qui concerne la toiture, conserver les tuiles orangées.</li> <li>- Façades : Conserver l'organisation actuelle de la façade à savoir deux grandes baies sous linteau cintré encadrant l'entrée, elle aussi sous un linteau cintré. Pareillement, maintenir la frise de briques en gouttes et le cordon maçonné à l'aide de briques silico-calcaire.</li> </ul> | | |

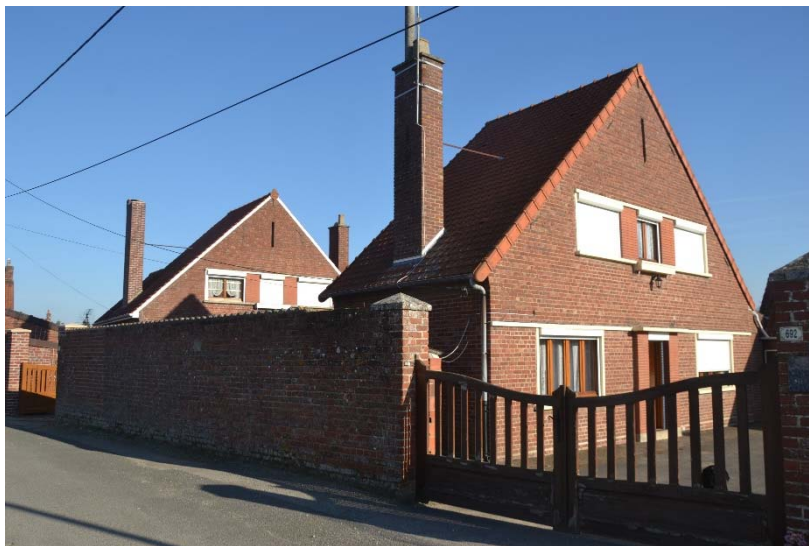
Figure 87 Vue d'ensemble des deux logis

| Ecques – Fiche de préconisations pour le patrimoine architectural relevé au titre de l'article L123-1-5-III-2° du code de l'Urbanisme | | | |
|---|---|---|---|
| Préconisations | <ul style="list-style-type: none"> <li>- Volume et toiture : Conserver la configuration actuelle du bâtiment à savoir, quadrilatère comprenant un r.d.c et des combles aménagés, et coiffé d'un toit en bâtière.</li> <li>- Matériaux : Ne pas recouvrir la brique ni modifier l'appareillage. En cas de rénovation, privilégier les techniques du type « micro gommage », le rejointoiement avec un mortier à base de chaux. Pour ce qui concerne la toiture, conserver les tuiles orangées.</li> <li>- Façades : Conserver l'organisation actuelle de la façade à savoir deux grandes baies rectangulaires encadrant l'entrée. Pour cette dernière maintenir l'encadrement de briques à parement lisse. Pour ce qui concerne l'étage sous combles maintenir les trois baies avec encadrement de briques à parement lisse.</li> </ul> | | |

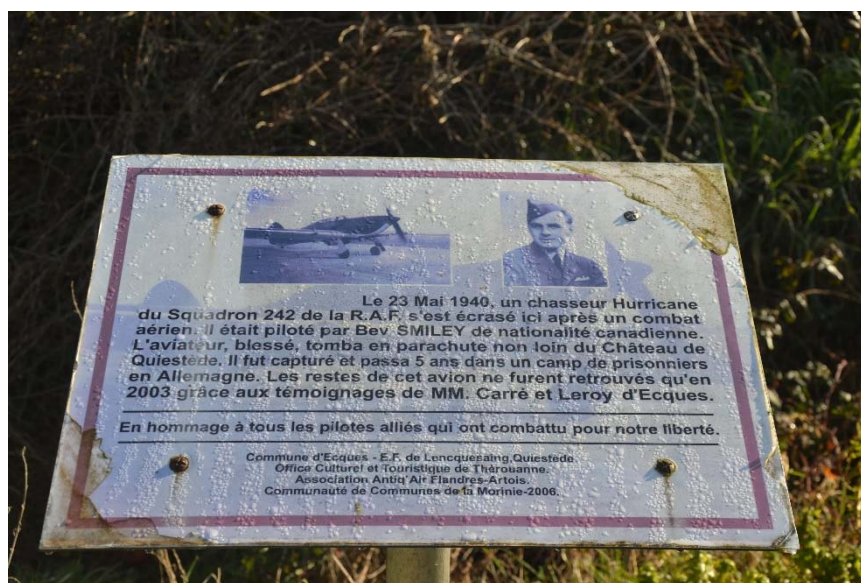
| Ecques – Fiche de préconisations pour le patrimoine architectural relevé au titre de l'article L123-1-5-III-2° du code de l'Urbanisme | | | |
|---|---|---|---|
| Description/Intérêt | <b>Intérêt historique et commémoratif</b> : Plaque rappelant la mémoire de Bev Smiley, pilote canadien abattu au-dessus d'Ecques durant la campagne de 1940. | | |

Figure 88 Vue de la plaque

| Ecques – Fiche de préconisations pour le patrimoine architectural relevé au titre de l'article L123-1-5-III-2° du code de l'Urbanisme | | | |
|---|---|---|---|
| Préconisations | Pérenniser la structure | | |

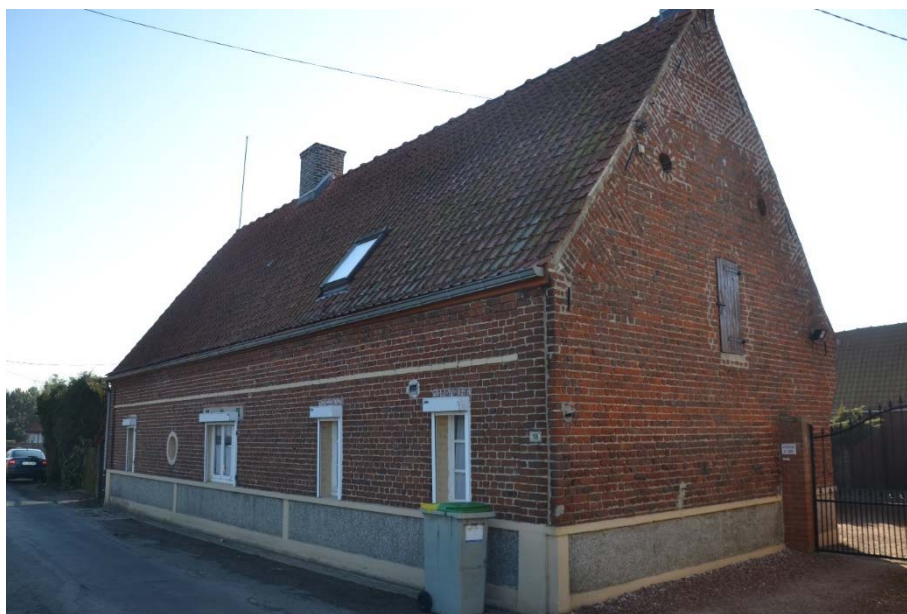
Figure 89 Vue du logis

| Ecques – Fiche de préconisations pour le patrimoine architectural relevé au titre de l'article L123-1-5-III-2° du code de l'Urbanisme | | | |
|---|---|---|---|
| Préconisations | <ul style="list-style-type: none"> <li>- Volume et toiture : Conserver configuration actuelle du bâtiment à savoir, quadrilatère comprenant un r.d.c et des combles occupés sous un toit en bâtière.</li> <li>- Matériaux : Ne pas recouvrir la brique ni modifier l'appareillage. En cas de rénovation, privilégier les techniques du type « micro gommage », le rejointoiement avec un mortier à base de chaux. Pour ce qui concerne la toiture, conserver les tuiles orangées.</li> <li>- Façades : Conserver les linteaux cintrés.</li> </ul> | | |
