# Commune de Ecques

## Plan Local d'Urbanisme

Rapport de présentation partie 2 :  
fiches de préconisations des éléments de patrimoine repérés  
au titre de l'article L151-19 du Code de l'Urbanisme  
(Partie réalisée par l'Agence d'Urbanisme de Saint-Omer)

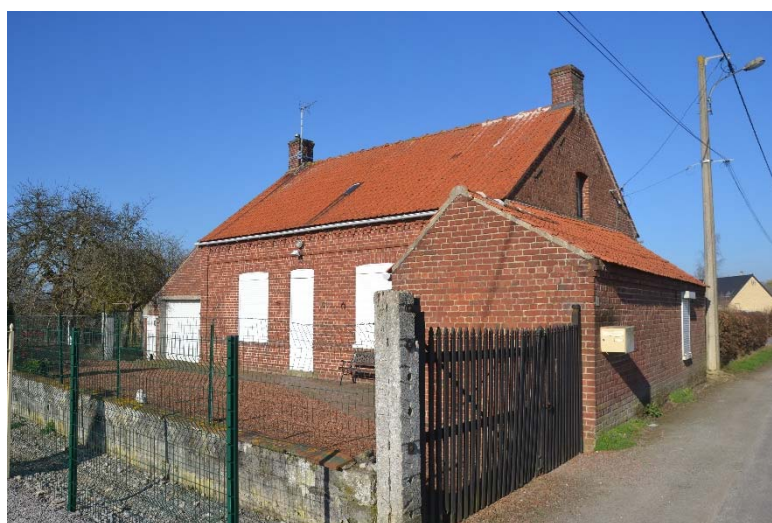
| Ecques – Fiche de préconisations pour le patrimoine architectural relevé au titre de l'article L123-1-5-III-2° du code de l'Urbanisme | | | |
|---|---|---|---|
| Description/Intérêt | <b>Intérêt architectural :</b> Ensemble composé d'un logis et d'une dépendance édifiés en briques. | | |

Figure 90 Vue du bâtiment

| Ecques – Fiche de préconisations pour le patrimoine architectural relevé au titre de l'article L123-1-5-III-2° du code de l'Urbanisme | | | |
|---|---|---|---|
| Préconisations | <p><b>Ensemble :</b></p> <ul style="list-style-type: none"> <li>- Maintenir l'unité architecturale et l'intégrité de l'ensemble</li> </ul> <p><b>Logis :</b></p> <ul style="list-style-type: none"> <li>- Volume et toiture : Conserver la configuration actuelle du bâtiment à savoir, quadrilatère d'un seul niveau couvert d'un toit en bâtière.</li> <li>- Matériaux : Ne pas recouvrir la brique ni modifier l'appareillage. En cas de rénovation, privilégier les techniques du type « micro gommage », le rejointoiement avec un mortier à base de chaux. Pour ce qui concerne la toiture, conserver les tuiles orangées.</li> <li>- Façades : Conserver l'organisation actuelle de la façade à savoir deux baies sous linteau cintré encadrant l'entrée, elle aussi sous linteau cintré. Pareillement préserver la frise de briques en gouttes.</li> </ul> <p><b>Dépendance :</b></p> <ul style="list-style-type: none"> <li>- Volume et toiture : Conserver l'élévation actuelle du bâtiment à savoir, construction basse couverte par un toit en bâtière.</li> <li>- Matériaux : Ne pas recouvrir la brique ni modifier l'appareillage. En cas de rénovation, privilégier les techniques du type « micro gommage », le rejointoiement avec un mortier à base de chaux. Pour ce qui concerne la toiture, conserver les tuiles orangées.</li> <li>- Façades : Ne pas multiplier les ouvertures sur le mur gouttereau face à la voie.</li> </ul> | | |

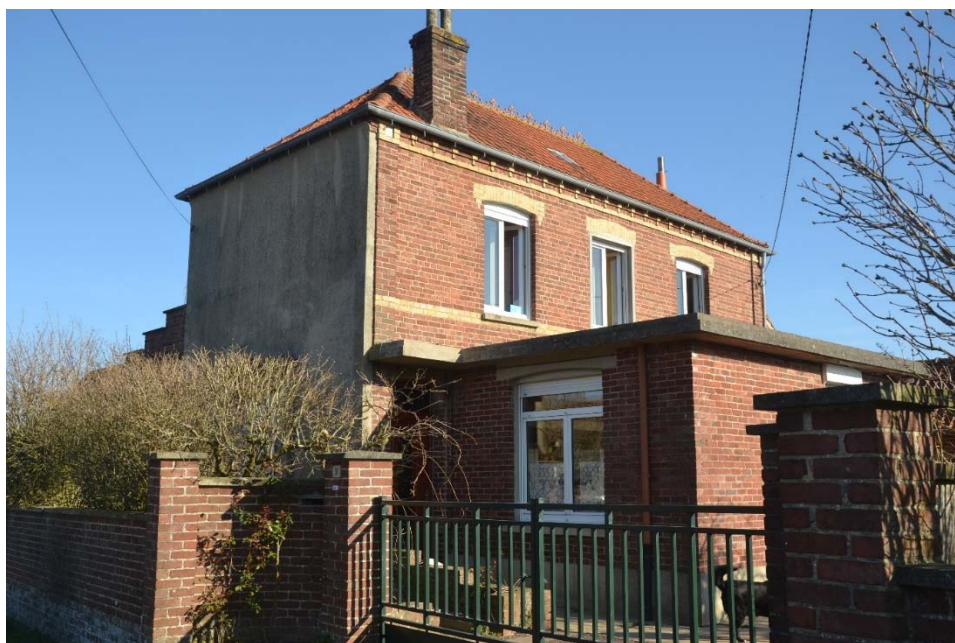
Figure 91 Vue du bâtiment

| Ecques – Fiche de préconisations pour le patrimoine architectural relevé au titre de l'article L123-1-5-III-2° du code de l'Urbanisme | | | |
|---|---|---|---|
| Préconisations | <b>Logis :</b> <ul style="list-style-type: none"> <li>- Matériaux : Ne pas recouvrir la brique ni modifier l'appareillage. En cas de rénovation, privilégier les techniques du type « micro gommage », le rejointoiement avec un mortier à base de chaux. Pour ce qui concerne la toiture, conserver les tuiles orangées et les faîtières festonnées.</li> <li>- Façades : A l'étage, conserver les ornements en brique jaune et les baies sous linteau cintré.</li> </ul> | | |

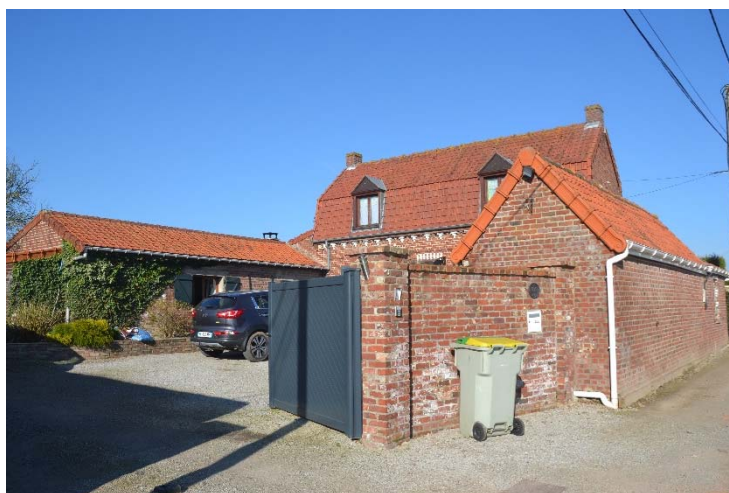
Figure 92 Vue du corps de ferme

| Ecques – Fiche de préconisations pour le patrimoine architectural relevé au titre de l'article L123-1-5-III-2° du code de l'Urbanisme | | | |
|---|---|---|---|
| Description/Intérêt | <b>Intérêt architectural :</b> Fermette de briques organisée selon un plan en U. Le logis est très représentatif de l'architecture rurale du début du XXe siècle. | | |

| Ecques – Fiche de préconisations pour le patrimoine architectural relevé au titre de l'article L123-1-5-III-2° du code de l'Urbanisme | | | |
|---|---|---|---|
| Préconisations | <p><b>Ensemble :</b></p> <ul style="list-style-type: none"> <li>- Maintenir l'unité architecturale et l'intégrité de l'ensemble</li> </ul> <p><b>Logis :</b></p> <ul style="list-style-type: none"> <li>- Volume et toiture : Conserver l'élévation actuelle du bâtiment à savoir quadrilatère comprenant un r.d.c et un étage sous combles, et coiffé de un toit à brisis.</li> <li>- Matériaux : Ne pas recouvrir la brique ni modifier l'appareillage. En cas de rénovation, privilégier les techniques du type « micro gommage », le rejointoiement avec un mortier à base de chaux. Pour ce qui concerne la toiture, conserver les tuiles orangées.</li> <li>- Façades : Conserver l'organisation actuelle de la façade, à savoir deux baies sous linteau cintré encadrant l'entrée, elle aussi sous linteau cintré. Préserver frise de briques en gouttes.</li> </ul> <p><b>Dépendance (en bordure de voie) :</b></p> <ul style="list-style-type: none"> <li>- Matériaux : Ne pas recouvrir la brique ni modifier l'appareillage. En cas de rénovation, privilégier les techniques du type « micro gommage », le rejointoiement avec un mortier à base de chaux. Pour ce qui concerne la toiture, conserver les tuiles orangées.</li> <li>- Façade(s) : Ne pas multiplier les ouvertures sur le mur-gouttereau contre la voie.</li> </ul> | | |

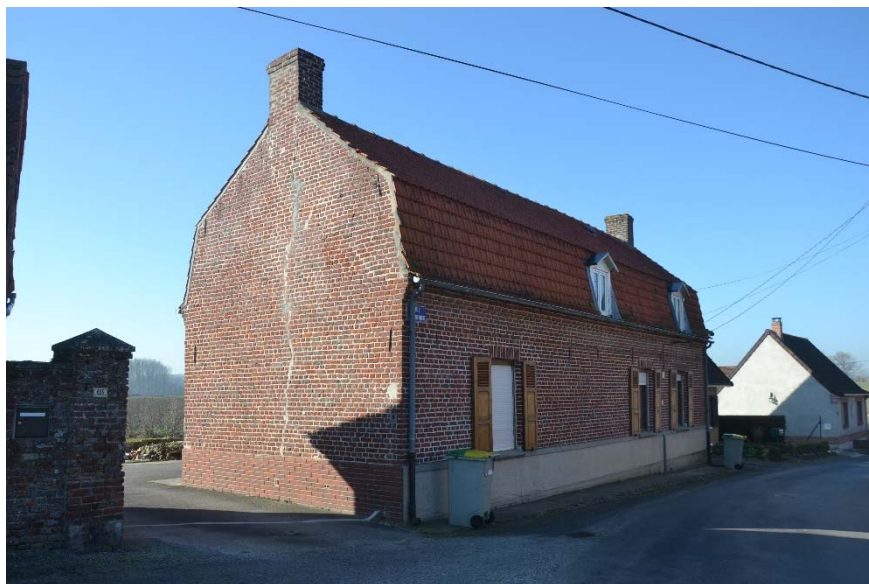
Figure 93 Vue du logis

| Ecques – Fiche de préconisations pour le patrimoine architectural relevé au titre de l'article L123-1-5-III-2° du code de l'Urbanisme | | | |
|---|---|---|---|
| Préconisations | <ul style="list-style-type: none"> <li>- Volume et toiture : Conserver la configuration actuelle du bâtiment à savoir, quadrilatère comprenant un r.d.c. et un étage sous combles, et coiffé d'un toit à brisis.</li> <li>- Matériaux : Ne pas recouvrir la brique ni modifier l'appareillage. En cas de rénovation, privilégier les techniques du type « micro gommage », le rejointoiement avec un mortier à base de chaux. Pour ce qui concerne la toiture, conserver les tuiles orangées. Au sujet du soubassement du pignon côté cour, privilégier un retour au matériau originel.</li> <li>- Façades : Conserver l'organisation actuelle de la façade, à savoir trois baies sous linteau cintré et les deux lucarnes au niveau de l'étage sous comble.</li> </ul> | | |

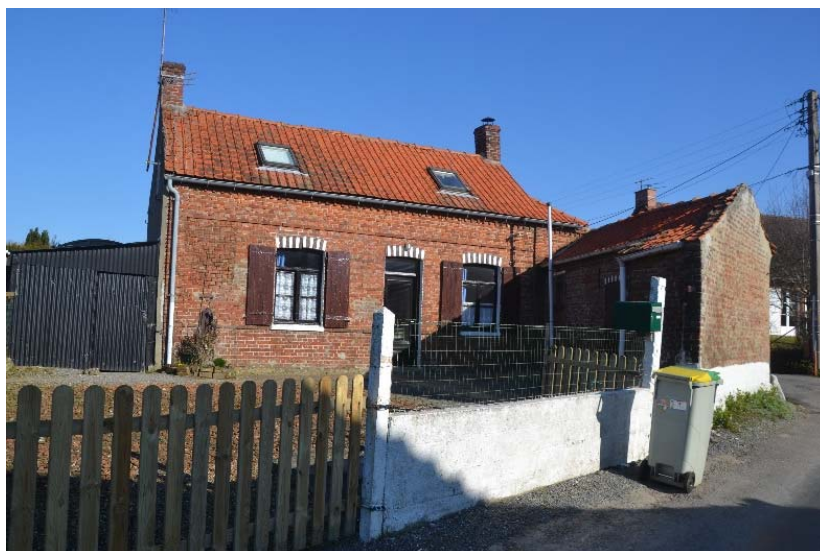
Figure 94 Vue d'ensemble

| Ecques – Fiche de préconisations pour le patrimoine architectural relevé au titre de l'article L123-1-5-III-2° du code de l'Urbanisme | | | |
|---|---|---|---|
| Description/Intérêt | <b>Intérêt architectural :</b> Ensemble domestique du XIXe siècle comprenant logis et petite dépendance en retour d'équerre. | | |

| Ecques – Fiche de préconisations pour le patrimoine architectural relevé au titre de l'article L123-1-5-III-2° du code de l'Urbanisme | | | |
|---|---|---|---|
| Préconisations | <p><b>Ensemble :</b></p> <ul style="list-style-type: none"> <li>- Maintenir l'unité architecturale et l'intégrité de l'ensemble</li> </ul> <p><b>Logis :</b></p> <ul style="list-style-type: none"> <li>- Volume et toiture : Conserver la configuration actuelle du bâtiment à savoir, quadrilatère comprenant un r.d.c. et des combles occupés, et couvert par un toit en bâtière.</li> <li>- Matériaux : Ne pas recouvrir la brique ni modifier l'appareillage. En cas de rénovation, privilégier les techniques du type « micro gommage », le rejointoiement avec un mortier à base de chaux. Pour ce qui concerne la toiture, conserver les tuiles orangées.</li> <li>- Façades : Conserver l'organisation actuelle de la façade, à savoir deux baies sous linteau cintré encadrant l'entrée, elle aussi sous linteau cintré.</li> </ul> <p><b>Dépendance :</b></p> <ul style="list-style-type: none"> <li>- Volume et toiture : Conserver l'élévation actuelle du bâtiment à savoir, structure assez basse couverte par un toit en bâtière.</li> <li>- Matériaux : Ne pas recouvrir la brique ni modifier l'appareillage. En cas de rénovation, privilégier les techniques du type « micro gommage », le rejointoiement avec un mortier à base de chaux. Pour ce qui concerne la toiture, conserver les tuiles orangées.</li> <li>- Façade(s) : Maintenir le caractère aveugle du mur-gouttereau contre la voie.</li> </ul> | | |

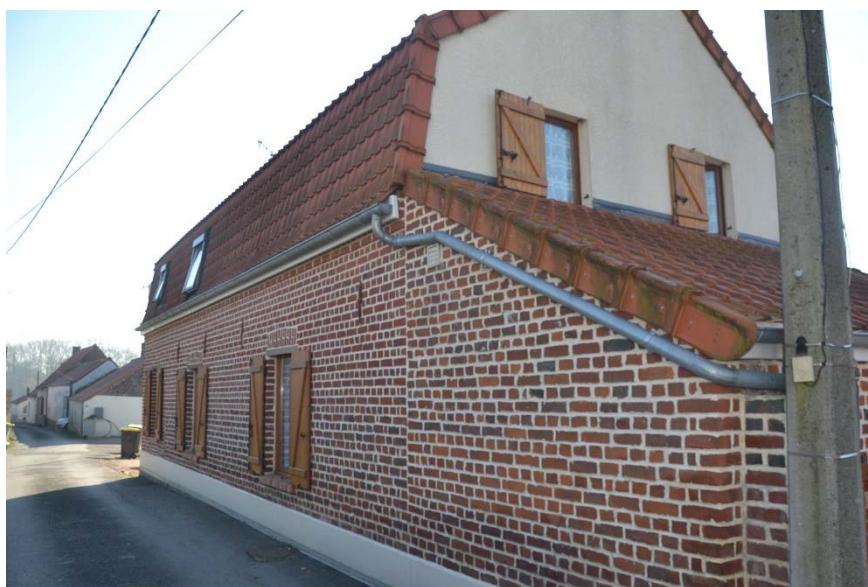
Figure 95 Vue du bâtiment

| Ecques – Fiche de préconisations pour le patrimoine architectural relevé au titre de l'article L123-1-5-III-2° du code de l'Urbanisme | | | |
|---|---|---|---|
| Préconisations | <ul style="list-style-type: none"> <li>- Volume et toiture : Conserver l'élévation actuelle du bâtiment à savoir, quadrilatère, comprenant un r.d.c. et des combles aménagés, et couvert par un toit à brisis.</li> <li>- Matériaux : Ne pas recouvrir la brique ni modifier l'appareillage. En cas de rénovation, privilégier les techniques du type « micro gommage », le rejointoiement avec un mortier à base de chaux. Pour ce qui concerne la toiture, conserver les tuiles orangées. Au niveau du pignon, un retour à la brique est souhaitable.</li> <li>- Façades : Conserver les baies sous linteau cintré.</li> </ul> | | |

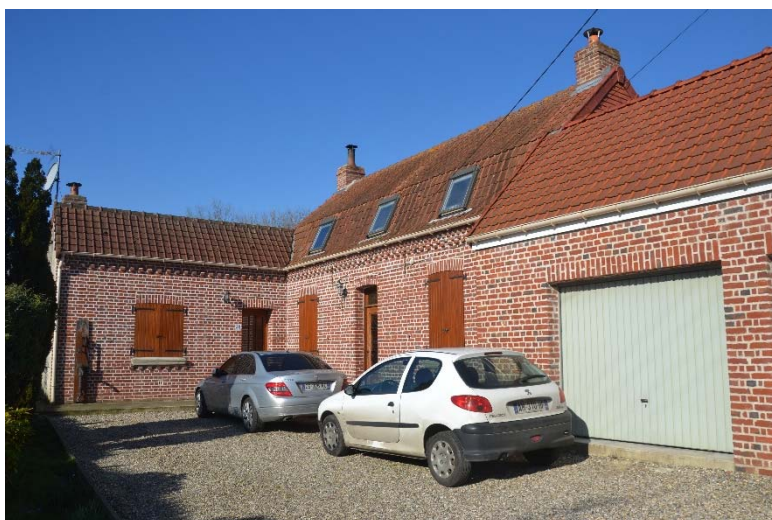
Figure 96 Vue générale du corps de bâtiments

| Ecques – Fiche de préconisations pour le patrimoine architectural relevé au titre de l'article L123-1-5-III-2° du code de l'Urbanisme | | | |
|---|---|---|---|
| Description/Intérêt | <b>Intérêt architectural :</b> Maison construite en briques rouges réalisée au début du XXe siècle prolongée par une dépendance de facture récente. | | |

| Ecques – Fiche de préconisations pour le patrimoine architectural relevé au titre de l'article L123-1-5-III-2° du code de l'Urbanisme | | | |
|---|---|---|---|
| Préconisations | <ul style="list-style-type: none"> <li>- Volume et toiture : Conserver la partie ancienne de l'édifice (partie sous toit à brisis).</li> <li>- Matériaux : Ne pas recouvrir la brique ni modifier l'appareillage. En cas de rénovation, privilégier les techniques du type « micro gommage », le rejointoiement avec un mortier à base de chaux. Pour ce qui concerne la toiture, conserver les tuiles orangées. Au niveau du pignon, un retour à la brique est souhaitable.</li> <li>- Façades : Conserver les baies sous linteau cintré et la frise de briques.</li> </ul> | | |

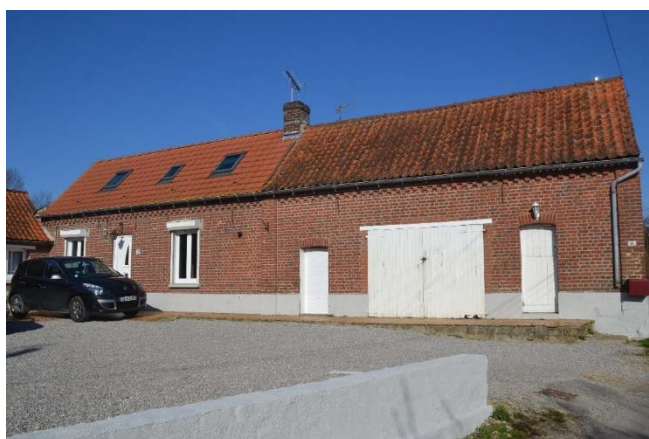
Figure 97 Vue générale des bâtiments

| Ecques – Fiche de préconisations pour le patrimoine architectural relevé au titre de l'article L123-1-5-III-2° du code de l'Urbanisme | | | |
|---|---|---|---|
| Description/Intérêt | <b>Intérêt architectural :</b> Ensemble de bâtiments édifié à la fin du XIXe siècle ou début du siècle suivant comprenant un logis et différentes dépendances en briques. | | |

| Ecques – Fiche de préconisations pour le patrimoine architectural relevé au titre de l'article L123-1-5-III-2° du code de l'Urbanisme | | | |
|---|---|---|---|
| Préconisations | <p><b>Ensemble :</b></p> <ul style="list-style-type: none"> <li>- Maintenir l'unité architecturale et l'intégrité de l'ensemble</li> </ul> <p><b>Logis et dépendance (construits sur une même ligne) :</b></p> <ul style="list-style-type: none"> <li>- Volume et toiture : Conserver la configuration actuelle du bâtiment à savoir, quadrilatère sous toit en bâtière.</li> <li>- Matériaux : Ne pas recouvrir la brique ni modifier l'appareillage. En cas de rénovation, privilégier les techniques du type « micro gommage », le rejointoiement avec un mortier à base de chaux. Pour ce qui concerne la toiture, conserver les tuiles orangées.</li> <li>- Façade(s) : Conserver la frise de briques.</li> </ul> <p><b>Dépendance en retour d'équerre :</b></p> <ul style="list-style-type: none"> <li>- Volume et toiture : Conserver l'élévation actuelle du bâtiment à savoir, plain-pied avec toit en bâtière.</li> <li>- Matériaux : Ne pas recouvrir la brique ni modifier l'appareillage. En cas de rénovation, privilégier les techniques du type « micro gommage », le rejointoiement avec un mortier à base de chaux. Pour ce qui concerne la toiture, conserver les pannes.</li> <li>-</li> </ul> | | |

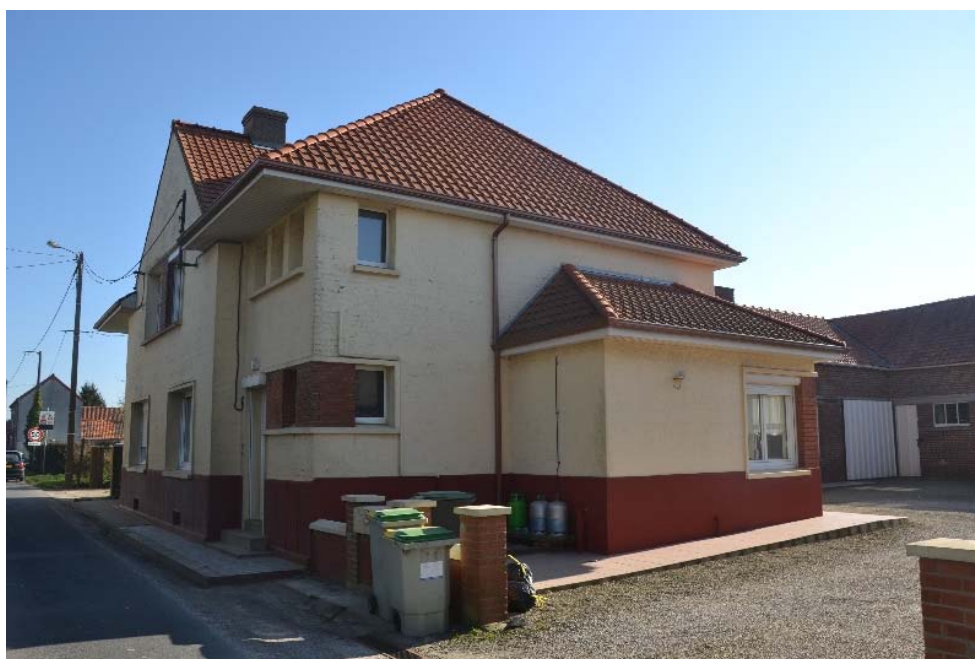
Figure 98 Vue des logis

| Ecques – Fiche de préconisations pour le patrimoine architectural relevé au titre de l'article L123-1-5-III-2° du code de l'Urbanisme | | | |
|---|---|---|---|
| Description/Intérêt | <p><b>Intérêt architectural :</b> Elément faisant partie d'un ensemble architectural : Période de la Reconstruction [1945-1960. La ferme Bruge-Cordier/Delattre-Darques présente l'originalité d'être une structure agricole double. Abritant deux familles, elle est composée de deux logis ne formant qu'un seul bâtiment en bordure de voie et de deux séries de dépendances. Le tout est édifié en briques et est très représentatif des conceptions architecturales irrigant la reconstruction, à savoir qu'on retrouve l'abandon de la cour carrée, l'utilisation massive de la brique rouge et des bâtiments au volume beaucoup plus important qu'avant la Seconde Guerre mondiale.</p> <p><b>Intérêt historique :</b> Cauchie d'Ecques a été fortement touché par les bombardements effectués en 1944 sur la rampe V1 installée à proximité. Les bâtiments édifiés dans le cadre de la Reconstruction sont autant de témoignages de cette page d'histoire du hameau.</p> | | |

| Ecques – Fiche de préconisations pour le patrimoine architectural relevé au titre de l'article L123-1-5-III-2° du code de l'Urbanisme | | | |
|---|---|---|---|
| Préconisations | <p><b>Ensemble :</b></p> <ul style="list-style-type: none"> <li>- Maintenir l'unité architecturale et l'intégrité de l'ensemble</li> </ul> <p><b>Logis :</b></p> <ul style="list-style-type: none"> <li>- Volume et toiture : Conserver l'élévation actuelle du bâtiment à savoir, bâtiment à étage flanqué de deux structures en appentis. Maintenir toit à 4 pans et fronton sur la façade face à la voie.</li> <li>- Matériaux : Ne pas recouvrir la brique ni modifier l'appareillage. En cas de rénovation, privilégier les techniques du type « micro gommage », le rejointoiement avec un mortier à base de chaux. Le décapage de la peinture serait possible. Pour ce qui concerne la toiture, conserver les tuiles orangées.</li> <li>- Façade(s): Conserver la disposition actuelle des baies afin de maintenir le caractère symétrique des façades des deux logis. <b>Au n°686 :</b> Veiller à la préservation des huisseries de bois, possiblement huisseries originelles.</li> </ul> <p><b>Corps de dépendances ouest (n°696):</b></p> <ul style="list-style-type: none"> <li>- Volume et toiture : Conserver l'organisation actuelle du bâtiment à savoir, plain-pied en L avec toit en bâtière.</li> <li>- Matériaux : Ne pas recouvrir la brique ni modifier l'appareillage. En cas de rénovation, privilégier les techniques du type « micro gommage », le rejointoiement avec un mortier à base de chaux. Pour ce qui concerne la toiture, maintenir tuiles orangées.</li> </ul> | | |

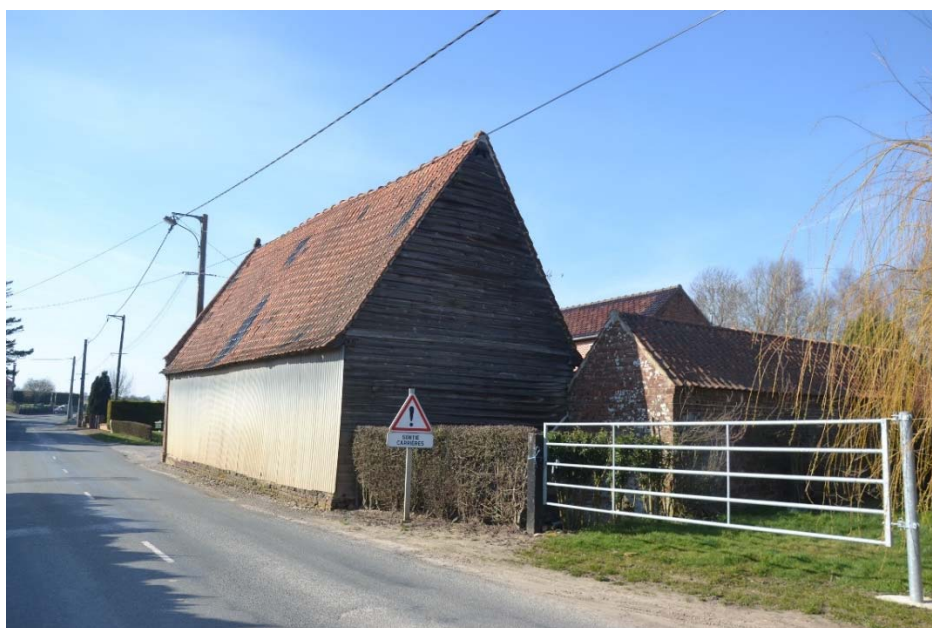
Figure 100 Vue de la dépendance

| Ecques – Fiche de préconisations pour le patrimoine architectural relevé au titre de l'article L123-1-5-III-2° du code de l'Urbanisme | | | |
|---|---|---|---|
| Préconisations | <ul style="list-style-type: none"> <li>- Volume et toiture : Conserver l'organisation actuelle du bâtiment à savoir, quadrilatère sous toit en bâtière avec pignon en wambergue et égout retroussé.</li> <li>- Matériaux : <b>Pignon est :</b> Conserver bardage sur soubassement de briques. <b>Pignon ouest :</b> Ne pas recouvrir la brique ni modifier l'appareillage. En cas de rénovation, privilégier les techniques du type « micro gommage », le rejointoiement avec un mortier à base de chaux. <b>Mur gouttereau face à la voie :</b> Rétablir torchis. <b>Toiture :</b> Maintenir les tuiles orangées et l'épi de faitage en grès.</li> </ul> | | |

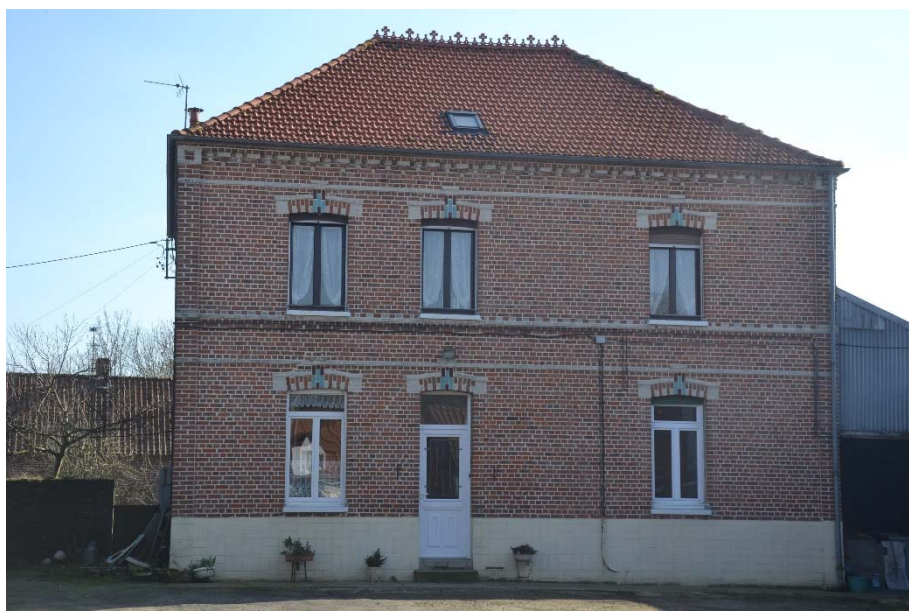
Figure 101 Vue de la façade du logis

| Ecques – Fiche de préconisations pour le patrimoine architectural relevé au titre de l'article L123-1-5-III-2° du code de l'Urbanisme | | | |
|---|---|---|---|
| Préconisations | <ul style="list-style-type: none"> <li>- Volume et toiture : Conserver la configuration actuelle du bâtiment à savoir, quadrilatère à étage coiffé d'un toit à 4 pans.</li> <li>- Matériaux : Ne pas recouvrir la brique ni modifier l'appareillage. En cas de rénovation, privilégier les techniques du type « micro gommage », le rejointoiement avec un mortier à base de chaux. Pour ce qui concerne la toiture, maintenir tuiles orangées.</li> <li>- Façades : Conserver l'organisation actuelle de la façade à savoir, 3 travées comprenant chacune une baie au r.d.c et une autre à l'étage. Maintenir taille actuelle des baies et linteaux cintrés avec brique silico-calcaire et brique vernissée. Conserver les frises de briques et les faîtières festonnées.</li> </ul> | | |

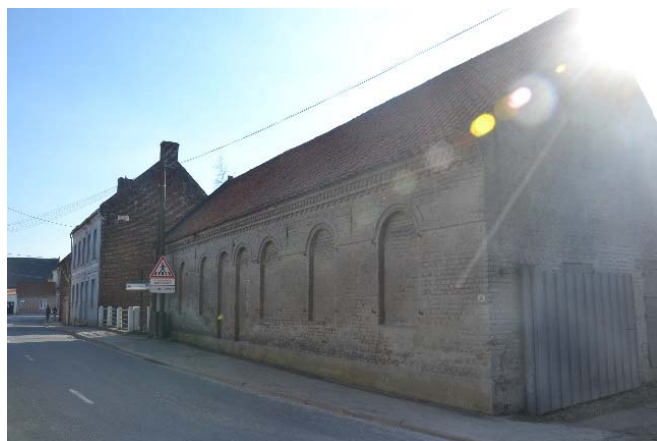
*Figure 102 Vue de la dépendance*

| Ecques – Fiche de préconisations pour le patrimoine architectural relevé au titre de l'article L123-1-5-III-2° du code de l'Urbanisme | | | |
|---|---|---|---|
| Description/Intérêt | <p><b>Intérêt architectural :</b> Série de deux dépendances édifiées en briques. Pour ce qui concerne la plus grande, le mur gouttereau face à la voie est rythmé par une série de baies en plein-cintre aujourd'hui comblées. Sur le mur gouttereau de la seconde, une niche est présente.</p> <p><b>Intérêt paysager :</b> Par son positionnement à proximité de la place du bourg, elles contribuent au maintien d'un tissu de bâtiments anciens dans le centre d'Ecques.</p> | | |

| Ecques – Fiche de préconisations pour le patrimoine architectural relevé au titre de l'article L123-1-5-III-2° du code de l'Urbanisme | | | |
|---|---|---|---|
| Préconisations | <p><b>Dépendance n°1 :</b></p> <ul style="list-style-type: none"> <li>- Volume et toiture : Conserver la configuration actuelle du bâtiment à savoir, quadrilatère couvert par un toit en bâtière avec pignon en wambergue.</li> <li>- Matériaux : Ne pas recouvrir la brique ni modifier l'appareillage. En cas de rénovation, privilégier les techniques du type « micro gommage », le rejointoiement avec un mortier à base de chaux. Pour ce qui concerne la toiture, favoriser le maintien des pannes du Nord.</li> <li>- Façades : Conserver la série de baies en plein-cintre et la frise de briques.</li> </ul> <p><b>Dépendance n°2 :</b></p> <ul style="list-style-type: none"> <li>- Volume et toiture : Conserver la configuration actuelle du bâtiment à savoir, quadrilatère couvert par un toit en bâtière.</li> <li>- Matériaux : Ne pas recouvrir la brique ni modifier l'appareillage. En cas de rénovation, privilégier les techniques du type « micro gommage », le rejointoiement avec un mortier à base de chaux. Pour ce qui concerne la toiture, favoriser le maintien des pannes flamandes.</li> <li>- Façades : Conserver la niche et l'ouvrant à panneau plein.</li> </ul> | | |

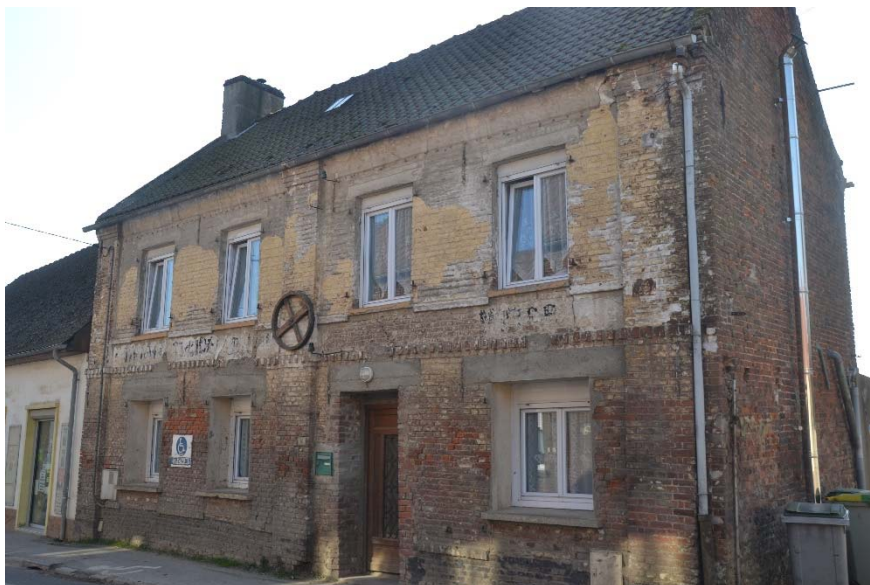
Figure 103 Vue de l'ancien commerce

| Ecques – Fiche de préconisations pour le patrimoine architectural relevé au titre de l'article L123-1-5-III-2° du code de l'Urbanisme | | | |
|---|---|---|---|
| Préconisations | <ul style="list-style-type: none"> <li>- Volume et toiture : Conserver la configuration actuelle du bâtiment à savoir, bâtiment à étage couvert par un toit en bâtière.</li> <li>- Matériaux : Ne pas recouvrir la brique ni modifier l'appareillage. En cas de rénovation, prévoir le décapage des peintures. Pour ce qui concerne la toiture, conserver tuiles de couleur orangée.</li> <li>- Façades : Conserver les trois faux-pilastres en brique et revoir l'organisation des baies.</li> </ul> | | |

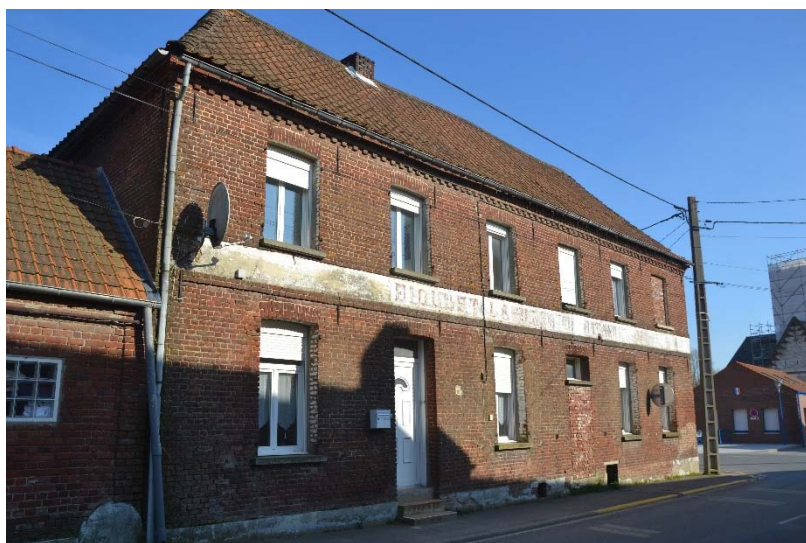
Figure 104 Vue générale de l'ancien commerce

| Ecques – Fiche de préconisations pour le patrimoine architectural relevé au titre de l'article L123-1-5-III-2° du code de l'Urbanisme | | | |
|---|---|---|---|
| Description/Intérêt | <p><b>Intérêt architectural :</b> Grande structure de briques implantée sur l'angle de la place d'Ecques. Relativement bien conservée, son architecture est une illustration des techniques de construction en usage au début du XXe siècle.</p> <p><b>Intérêt paysager :</b> Par son positionnement à proximité de la place du bourg, elle contribue au maintien d'un tissu de bâtiments anciens dans le centre d'Ecques.</p> | | |

| Ecques – Fiche de préconisations pour le patrimoine architectural relevé au titre de l'article L123-1-5-III-2° du code de l'Urbanisme | | | |
|---|---|---|---|
| Préconisations | <ul style="list-style-type: none"> <li>- Volume et toiture : Conserver la configuration actuelle du bâtiment à savoir, bâtiment à étage couvert par un toit à 4 pans.</li> <li>- Matériaux : Ne pas recouvrir la brique ni modifier l'appareillage. En cas de rénovation, privilégier les techniques du type « micro gommage », le rejointoiement avec un mortier à base de chaux. Pour ce qui concerne la toiture, favoriser le maintien des pannes anciennes.</li> <li>- Façades : <b>Face à la place :</b> Conserver l'organisation de la façade en 3 travées comprenant chacune une baie sous linteau cintré au r.d.c et une autre à l'étage et veiller à la préservation de l'enseigne. <b>Mur-gouttereau (face à la rue de Saint-Omer) :</b> Conserver l'organisation de la façade en 6 travées comprenant chacune une baie sous linteau cintré au r.d.c et une autre à l'étage et veiller à la préservation de l'enseigne.</li> </ul> | | |

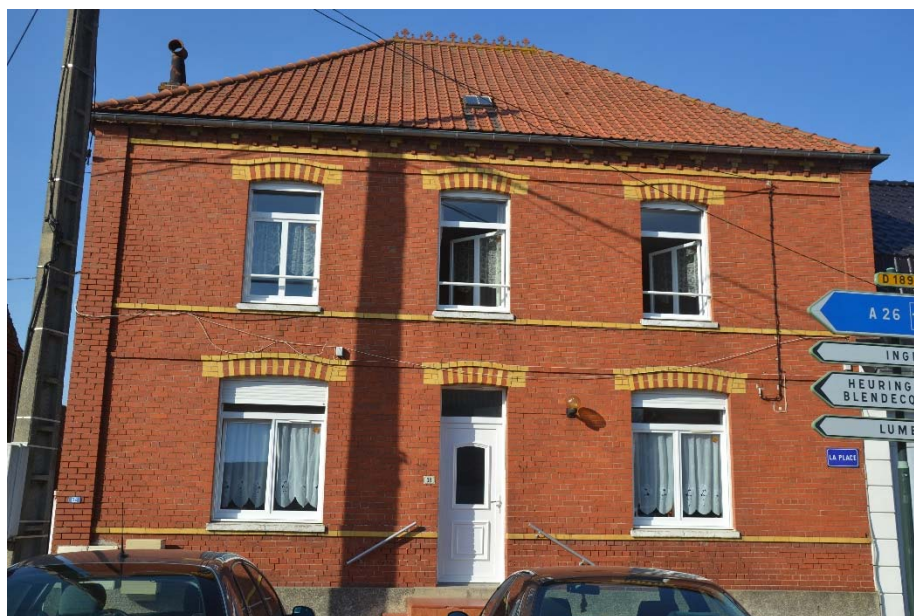
Figure 106 Vue de la façade

| Ecques – Fiche de préconisations pour le patrimoine architectural relevé au titre de l'article L123-1-5-III-2° du code de l'Urbanisme | | | |
|---|---|---|---|
| Préconisations | <ul style="list-style-type: none"> <li>- Volume et toiture : Conserver la configuration actuelle du bâtiment à savoir, bâtiment à étage couvert par un toit à 4 pans.</li> <li>- Matériaux : Ne pas recouvrir la brique ni modifier l'appareillage. En cas de rénovation, privilégier les techniques du type « micro gommage », le rejointoiement avec un mortier à base de chaux. Pour ce qui concerne la façade, maintenir les briques à parement lisse. Au sujet de la toiture, maintenir tuiles orange.</li> <li>- Façades : Conserver l'organisation de la façade en trois travées comprenant chacune une baie sous linteau cintré au r.d.c et une autre à l'étage. Conserver les faîtières festonnées.</li> </ul> | | |

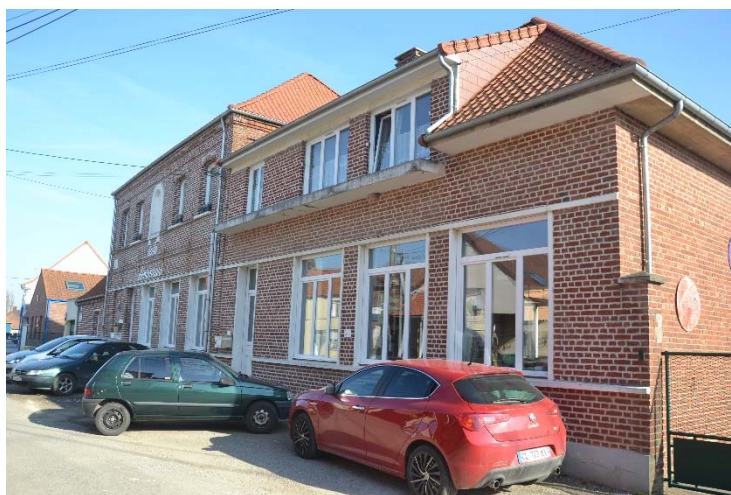
Figure 107 Vue générale du corps de bâtiments

| Ecques – Fiche de préconisations pour le patrimoine architectural relevé au titre de l'article L123-1-5-III-2° du code de l'Urbanisme | | | |
|---|---|---|---|
| Description/Intérêt | <p><b>Intérêt architectural :</b> Corps de bâtiments constitué de deux structures accolées l'une à l'autre. L'ensemble est construit en briques rouges mais les deux bâtiments semblent avoir été édifiés à différentes époques. Le bâtiment principal, comprenant un étage a été bâti entre 1859 et 1862. Le second a quant à lui été construit au XXe siècle.</p> <p><b>Intérêt historique :</b> L'ancienne école des filles est un bâtiment emblématique de l'histoire ecquoise.</p> | | |

| Ecques – Fiche de préconisations pour le patrimoine architectural relevé au titre de l'article L123-1-5-III-2° du code de l'Urbanisme | | | |
|---|---|---|---|
| Préconisations | <ul style="list-style-type: none"> <li>- Volume et toiture : Conserver la configuration actuelle des bâtiments à savoir, bâtiment à étage prolongé par plain-pied avec étage sous combles.</li> <li>- Matériaux : Ne pas recouvrir la brique ni modifier l'appareillage. En cas de rénovation, privilégier les techniques du type « micro gommage », le rejointoiement avec un mortier à base de chaux. Pour ce qui concerne la toiture, maintenir tuiles orange.</li> <li>- Façades : Conserver la configuration actuelle des façades.</li> </ul> | | |

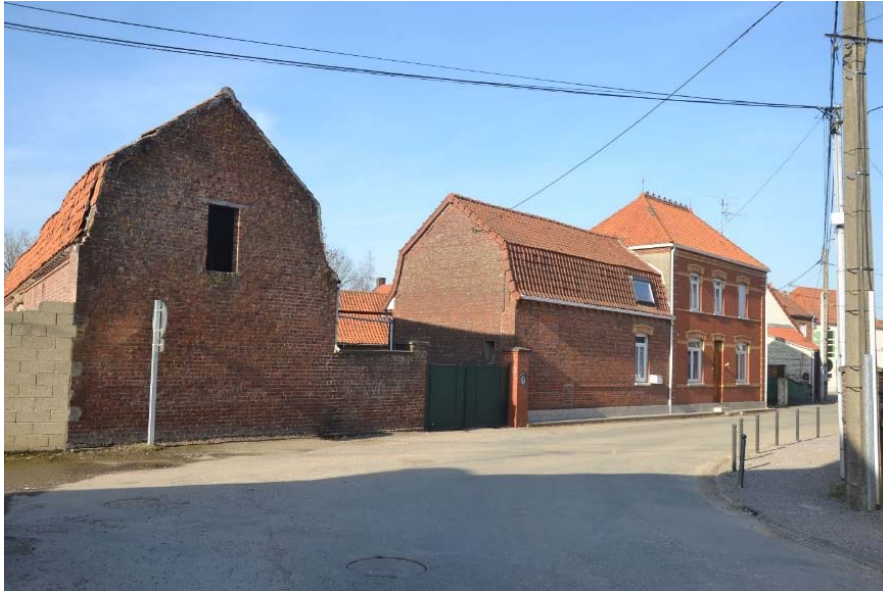
*Figure 108 Vue générale du corps de ferme*

| Ecques – Fiche de préconisations pour le patrimoine architectural relevé au titre de l'article L123-1-5-III-2° du code de l'Urbanisme | | | |
|---|---|---|---|
| Description/Intérêt | <p><b>Intérêt architectural :</b> Corps de ferme organisée autour d'une petite cour quadrangulaire. Le logis, situé en bordure de voie, présente une façade recouverte de briques à parement lisse tandis que les autres bâtiments laissent apparaître directement la brique rouge de facture industrielle.</p> <p><b>Intérêt paysager :</b> Par son positionnement à proximité de la place du bourg, il contribue au maintien d'un tissu de bâtiments anciens dans le centre d'Ecques.</p> | | |

| Ecques – Fiche de préconisations pour le patrimoine architectural relevé au titre de l'article L123-1-5-III-2° du code de l'Urbanisme | | | |
|---|---|---|---|
| Préconisations | <p><b>Ensemble :</b></p> <ul style="list-style-type: none"> <li>- Maintenir l'unité architecturale et l'intégrité de l'ensemble</li> </ul> <p><b>Logis :</b></p> <ul style="list-style-type: none"> <li>- Volume et toiture : Conserver la configuration actuelle à savoir, bâtiment à étage couvert par toit à 4 pans.</li> <li>- Matériaux : Conserver briques à parement lisse en façade. Pour ce qui concerne la toiture, maintenir tuiles orange et faîtières festonnées.</li> <li>- Façades : Conserver la configuration actuelle de la façade, à savoir trois travées comprenant chacune une baie sous linteau cintré au r.d.c. et une autre, sous linteau similaire, à l'étage.</li> </ul> <p><b>Corps de dépendances (Partie visible depuis la voie) :</b></p> <ul style="list-style-type: none"> <li>- Volume et toiture : Conserver la configuration actuelle à savoir, série de deux bâtiments en plain-pied coiffé d'un toit à brisis.</li> <li>- Ne pas recouvrir la brique ni modifier l'appareillage. En cas de rénovation, privilégier les techniques du type « micro gommage », le rejointoiement avec un mortier à base de chaux. Pour ce qui concerne la toiture, maintenir tuiles orange.</li> <li>- Façades : Ne pas multiplier le percement d'ouvertures sur les façades contre la voie.</li> </ul> | | |

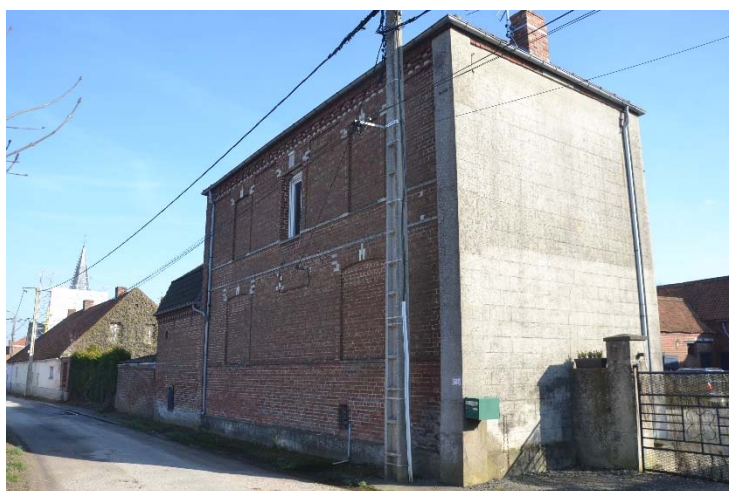
Figure 110 Vue générale du bâtiment

| Ecques – Fiche de préconisations pour le patrimoine architectural relevé au titre de l'article L123-1-5-III-2° du code de l'Urbanisme | | | |
|---|---|---|---|
| Description/Intérêt | <b>Intérêt architectural :</b> Logis faisant partie d'un corps de ferme en briques rouges. | | |

| Ecques – Fiche de préconisations pour le patrimoine architectural relevé au titre de l'article L123-1-5-III-2° du code de l'Urbanisme | | | |
|---|---|---|---|
| Préconisations | <b>Logis :</b> <ul style="list-style-type: none"> <li>- Volume et toiture : Conserver la configuration actuelle à savoir, bâtiment à étage couvert par toit à 4 pans et prolongé par structure de plain-pied coiffée d'un toit à brisis.</li> <li>- Matériaux : Ne pas recouvrir la brique ni modifier l'appareillage. En cas de rénovation, privilégier les techniques du type « micro gommage », le rejointoiement avec un mortier à base de chaux. Un retour à la brique apparente sur le pignon ouest serait souhaitable. Pour ce qui concerne la toiture, maintenir tuiles orange.</li> <li>- Façades : Préserver les linteaux cintrés des anciennes baies et la frise de briques.</li> </ul> | | |

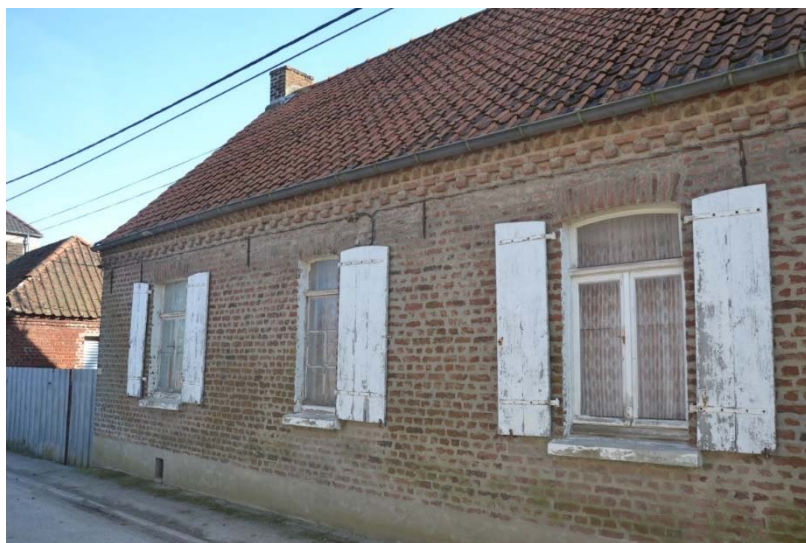
Figure 111 Vue de la façade du logis

| Ecques – Fiche de préconisations pour le patrimoine architectural relevé au titre de l'article L123-1-5-III-2° du code de l'Urbanisme | | | |
|---|---|---|---|
| Description/Intérêt | <b>Intérêt architectural</b> : Logis en briques rouges construit entre 1850 et 1939. | | |

| Ecques – Fiche de préconisations pour le patrimoine architectural relevé au titre de l'article L123-1-5-III-2° du code de l'Urbanisme | | | |
|---|---|---|---|
| Préconisations | <ul style="list-style-type: none"> <li>- Volume et toiture : Conserver la configuration actuelle à savoir, quadrilatère édifié sur un seul niveau et surmonté d'un toit en bâtière.</li> <li>- Matériaux : Ne pas recouvrir la brique ni modifier l'appareillage. En cas de rénovation, effectuer un grattage des joints et rétablir joints à la chaux. Un retour à la brique apparente sur le pignon ouest serait souhaitable. Pour ce qui concerne la toiture, maintenir tuiles orange.</li> <li>- Façades : Conserver la configuration actuelle de la façade à savoir deux baies à deux ouvrants sous linteau cintré encadrant une baie à un seul ouvrant, elle aussi sous linteau cintré.</li> </ul> | | |

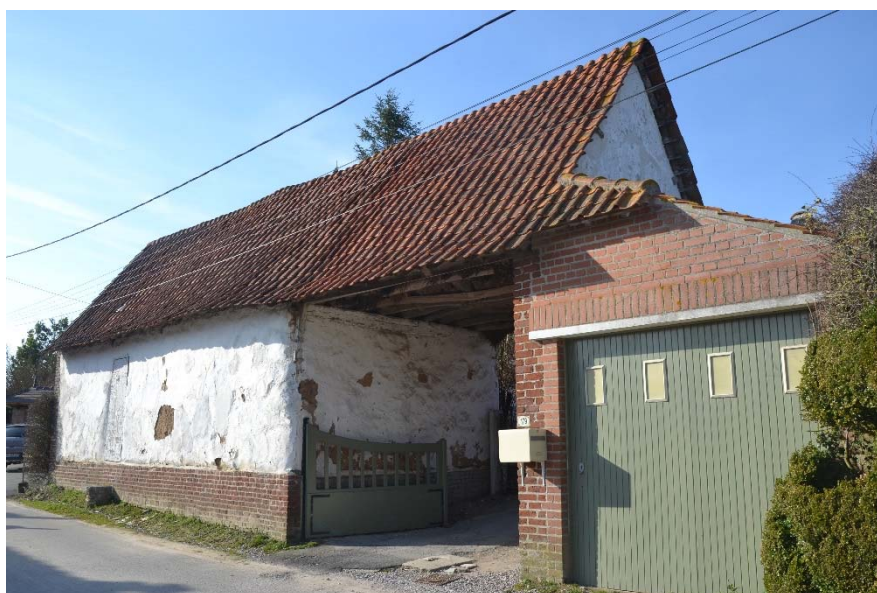
Figure 112 Vue générale de la dépendance

| Ecques – Fiche de préconisations pour le patrimoine architectural relevé au titre de l'article L123-1-5-III-2° du code de l'Urbanisme | | | |
|---|---|---|---|
| Description/Intérêt | <b>Intérêt architectural</b> : Rare exemple de dépendance agricole en torchis en bon état de conservation | | |

| Ecques – Fiche de préconisations pour le patrimoine architectural relevé au titre de l'article L123-1-5-III-2° du code de l'Urbanisme | | | |
|---|---|---|---|
| Préconisations | <ul style="list-style-type: none"> <li>- Volume et toiture : Conserver la configuration actuelle à savoir, bâtiment quadrilatère prolongé par un porche, le tout couvert par un toit en bâtière.</li> <li>- Matériaux : <b>Pignon ouest</b> : Ne pas recouvrir la brique ni modifier l'appareillage. En cas de rénovation, privilégier les techniques du type « micro gommage », le rejointoiement avec un mortier à base de chaux. <b>Pignon est et mur gouttereau</b> : Préserver le torchis chaulé. Pour ce qui concerne la toiture, privilégier le maintien de pannes du Nord.</li> <li>- Façades : Conserver porte à hauteur de charrette et ne pas percer d'autres ouvertures sur le mur gouttereau face à la voie.</li> </ul> | | |

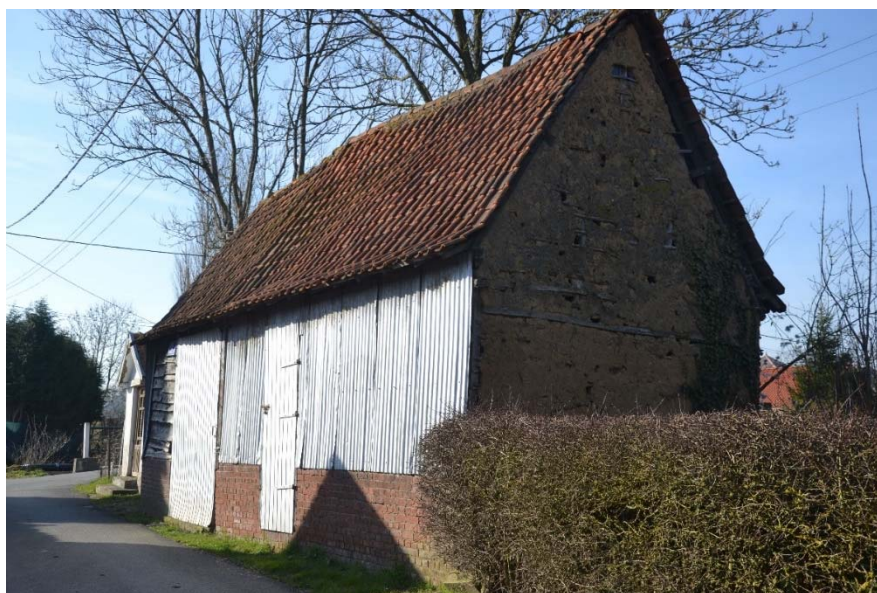
Figure 113 Vue générale de la dépendance

| Ecques – Fiche de préconisations pour le patrimoine architectural relevé au titre de l'article L123-1-5-III-2° du code de l'Urbanisme | | | |
|---|---|---|---|
| Description/Intérêt | <b>Intérêt architectural</b> : Rare exemple de dépendance agricole en torchis relativement bien conservé. | | |

| Ecques – Fiche de préconisations pour le patrimoine architectural relevé au titre de l'article L123-1-5-III-2° du code de l'Urbanisme | | | |
|---|---|---|---|
| Préconisations | <ul style="list-style-type: none"> <li>- Volume et toiture : Conserver la configuration actuelle à savoir, quadrilatère couvert par un toit en bâtière à égout retroussé.</li> <li>- Matériaux : <b>Pignon ouest</b> : Rétablir matériau ancien (bois, brique) <b>Mur gouttereau</b> : Rétablir bardage ou torchis sur soubassement de briques. <b>Pignon ouest</b> : consolider torchis.</li> </ul> | | |

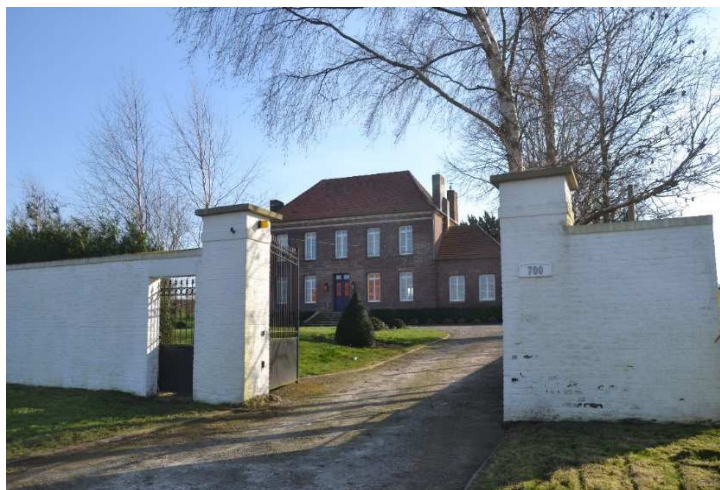
*Figure 3 Vue générale de l'ensemble*

| Description/Intérêt | <b>Intérêt historique :</b> Habitation ayant été utilisée comme presbytère. | | |

| Préconisations | <p><b>Ensemble :</b></p> <ul style="list-style-type: none"> <li>- Maintenir l'intégrité de l'ensemble</li> </ul> <p><b>Logis :</b></p> <ul style="list-style-type: none"> <li>- Volume et toiture : Conserver la configuration actuelle du bâtiment à savoir, bâtiment à étage flanqué d'un pavillon édifié de plain-pied. Maintenir toit à 4 pans.</li> <li>- Matériaux : Ne pas recouvrir la brique ni modifier l'appareillage. En cas de rénovation, privilégier les hydro-gommages, le rejointoiement avec un mortier à base de chaux. Conserver la frise et la corniche de pierre. Pour ce qui concerne la toiture, conserver les tuiles orange.</li> <li>- Façades : Maintenir le rythme actuel de la façade à savoir, 5 travées comprenant chacune une baie sous linteau cintré au r.d.c et une autre, identique à l'étage. Pour ce qui concerne le pavillon là aussi, conserver les deux baies sous linteau cintré.</li> </ul> <p><b>Dépendances :</b></p> <ul style="list-style-type: none"> <li>- Volume et toiture : Conserver la configuration actuelle du bâtiment à savoir, bâtiment de plain-pied couvert par toit en bâtière à égout retroussé.</li> <li>- Matériaux : Ne pas recouvrir la brique ni modifier l'appareillage. En cas de rénovation, privilégier les hydro-gommages, le rejointoiement avec un mortier à base de chaux. Sur le mur gouttereau face à la voie conserver les parties en pierre blanche. Pour ce qui concerne la toiture, conserver les tuiles orange.</li> </ul> <p><b>Mur de clôture :</b></p> <ul style="list-style-type: none"> <li>- Conserver la structure.</li> </ul> | | |

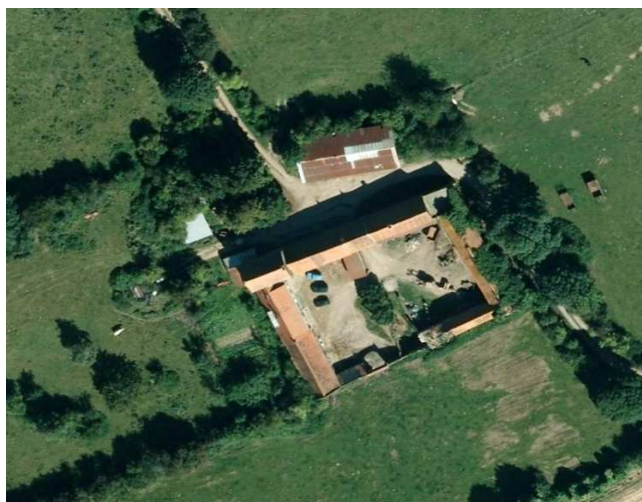
| Ecques – Fiche de préconisations pour le patrimoine architectural relevé au titre de l'article L123-1-5-III-2° du code de l'Urbanisme | | | |
|---|---|---|---|
| Description/Intérêt | <p><b>Intérêt historique :</b> Ferme de l'ancienne seigneurie de Mussent</p> <p><b>Intérêt architectural :</b> Vaste corps de ferme organisé autour d'une cour carrée et composé de bâtiments de différentes époques.</p> | | |

Figure 1 Vue aérienne du corps de ferme

| Ecques – Fiche de préconisations pour le patrimoine architectural relevé au titre de l'article L123-1-5-III-2° du code de l'Urbanisme | | | |
|---|---|---|---|
| Préconisations | <p><b>Ensemble (L'intérieur de la cour n'a pu être observé) :</b></p> <ul style="list-style-type: none"> <li>- Préserver l'intégrité de l'ensemble. Veiller particulièrement au maintien du caractère clos du corps de ferme et à celui du volume des différents bâtiments.</li> <li>- Conserver les bâtiments représentatifs de savoir-faire anciens (bâtiments érigés en pierre blanche, brique jaune, utilisation du wambergue...)</li> </ul> | | |

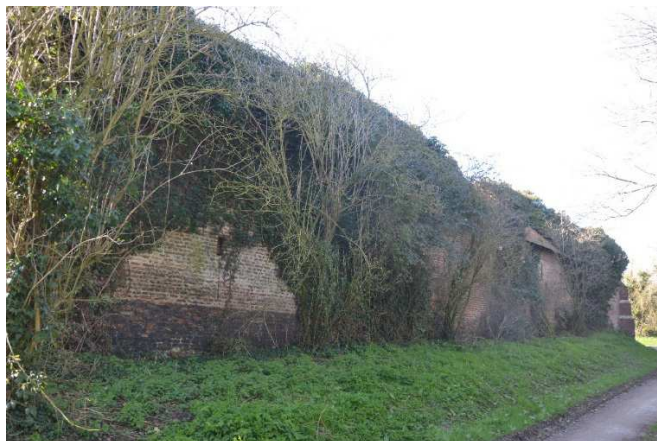
Figure 2 Le corps de ferme côté est

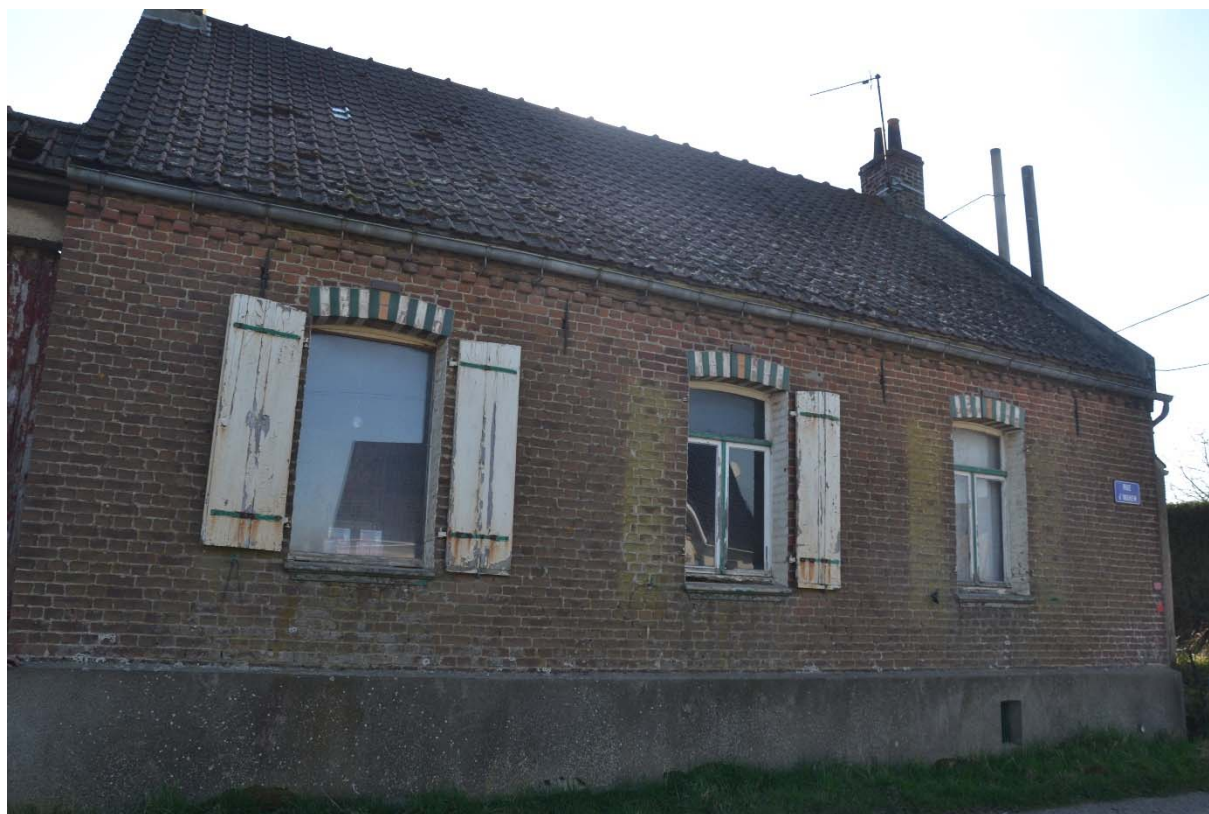
| Ecques – Fiche de préconisations pour le patrimoine architectural relevé au titre de l'article L123-1-5-III-2° du code de l'Urbanisme | | | |
|---|---|---|---|
| Description/Intérêt | <b>Intérêt architectural :</b> Logis de briques rouges du début du XXe siècle prolongé un par porche. | | |

Figure 116 Vue de la façade du logis

| Ecques – Fiche de préconisations pour le patrimoine architectural relevé au titre de l'article L123-1-5-III-2° du code de l'Urbanisme | | | |
|---|---|---|---|
| Préconisations | <ul style="list-style-type: none"> <li>- Volume et toiture : Conserver la configuration actuelle à savoir, quadrilatère édifié sur un seul niveau et coiffé d'un toit en bâtière et prolongé par un porche à deux ouvrants.</li> <li>- Matériaux : Ne pas recouvrir la brique ni modifier l'appareillage. En cas de rénovation, privilégier les techniques du type « micro gommage », le rejointoiement avec un mortier à base de chaux. Pour ce qui concerne la toiture, maintenir tuiles de couleur orangée.</li> <li>- Façades : Conserver l'organisation actuelle de la façade à savoir trois baies sous linteau cintré et la frise de brique. Le maintien de baies à deux ouvrants surmontés d'une imposte serait souhaitable.</li> </ul> | | |

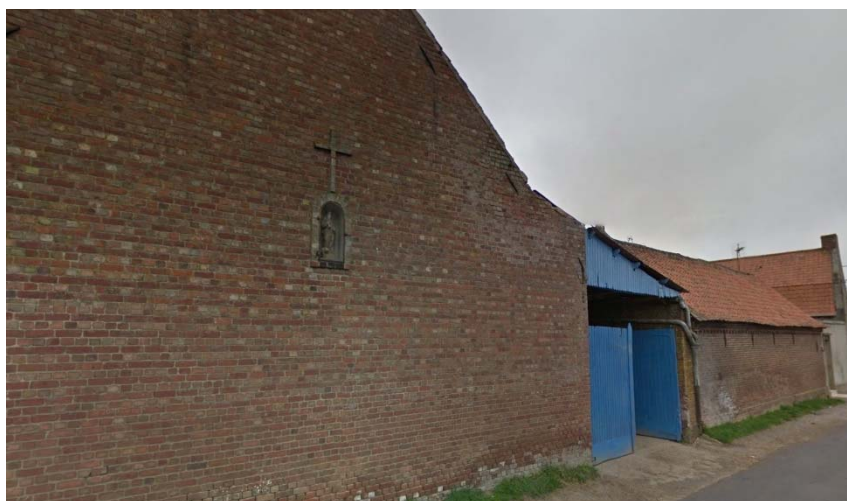
| Ecques – Fiche de préconisations pour le patrimoine architectural relevé au titre de l'article L123-1-5-III-2° du code de l'Urbanisme | | | |
|---|---|---|---|
| Description/Intérêt | <p><b>Intérêt architectural :</b> Corps de ferme à cour carrée édifié entre 1850 et 1939. Face à la voie sont visibles l'imposant pignon d'une grange, un porche à deux ouvrants et une dépendance.</p> <p><b>Intérêt paysager :</b> Par son positionnement à proximité de la place du bourg, il contribue au maintien d'un tissu de bâtiments anciens dans le centre d'Ecques.</p> | | |

Figure 117 Vue générale du corps de ferme

| Ecques – Fiche de préconisations pour le patrimoine architectural relevé au titre de l'article L123-1-5-III-2° du code de l'Urbanisme | | | |
|---|---|---|---|
| Préconisations | <p><b>Ensemble :</b></p> <ul style="list-style-type: none"> <li>- Maintenir l'unité architecturale et l'intégrité de l'ensemble</li> </ul> <p><b>Partie du corps visible depuis la voie :</b></p> <ul style="list-style-type: none"> <li>- Volume et toiture : Conserver le caractère clos de l'ensemble et les différences de hauteur entre la grange perpendiculaire à la voie et la dépendance parallèle à celle-ci.</li> <li>- Matériaux : Ne pas recouvrir la brique ni modifier l'appareillage. En cas de rénovation, privilégier les techniques du type « micro gommage », le rejointoiement avec un mortier à base de chaux. Pour ce qui concerne la toiture, maintenir pannes du Nord.</li> <li>- Façades : Conserver porche à deux ouvrants et niche sur pignon face à la voie.</li> </ul> | | |
