# Commune de Ecques

## Plan Local d'Urbanisme

Rapport de présentation partie 2 :  
fiches de préconisations des éléments de patrimoine repérés  
au titre de l'article L151-19 du Code de l'Urbanisme  
(Partie réalisée par l'Agence d'Urbanisme de Saint-Omer)

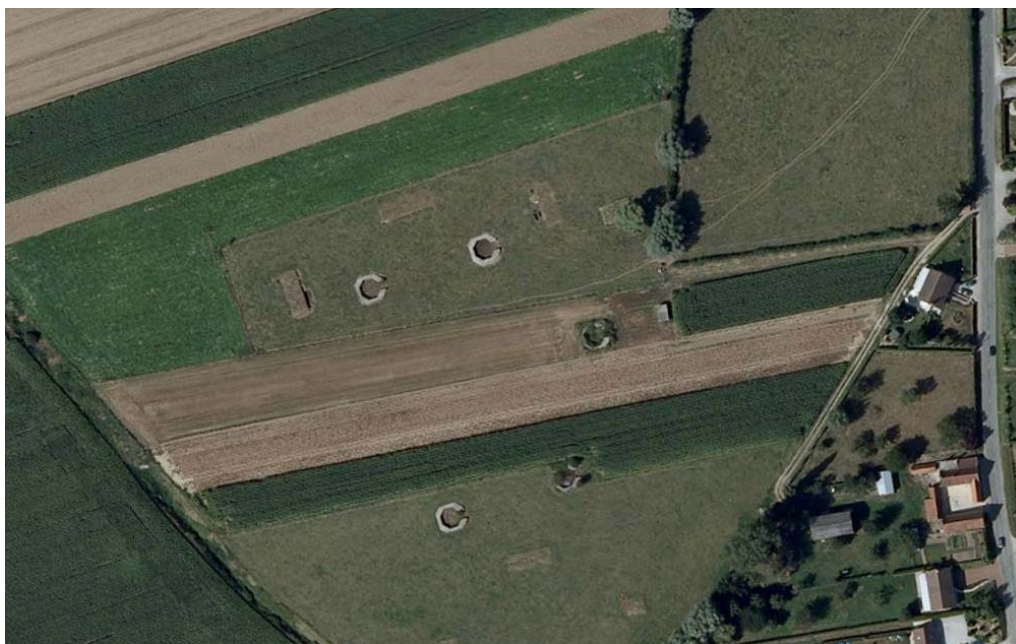
| Ecques – Fiche de préconisations pour le patrimoine architectural relevé au titre de l'article L123-1-5-III-2° du code de l'Urbanisme | | | |
|---|---|---|---|
| Description/Intérêt | <b>Intérêt historique :</b> Casemates construites sous l'Occupation par la Flak allemande | | |

Figure 118 Les casemates depuis une vue aérienne

| Ecques – Fiche de préconisations pour le patrimoine architectural relevé au titre de l'article L123-1-5-III-2° du code de l'Urbanisme | | | |
|---|---|---|---|
| Préconisations | Conserver les structures | | |

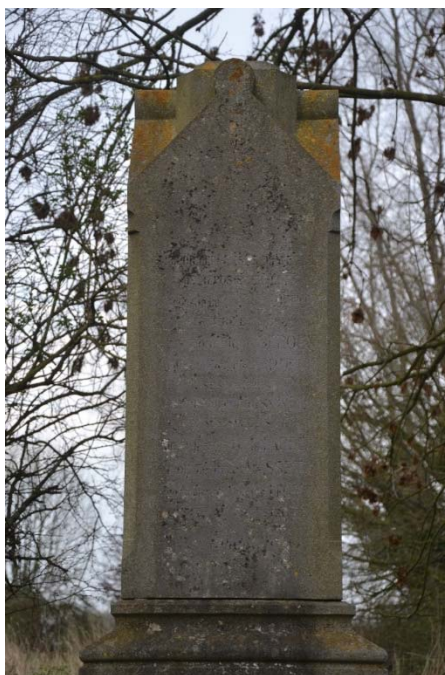
| Ecques – Fiche de préconisations pour le patrimoine architectural relevé au titre de l'article L123-1-5-III-2° du code de l'Urbanisme | | | |
|---|---|---|---|
| Description/Intérêt | <b>Intérêt historique</b> : Monument funéraire installé en bordure de voie. | | |

Figure 119 Vue du monument

| Ecques – Fiche de préconisations pour le patrimoine architectural relevé au titre de l'article L123-1-5-III-2° du code de l'Urbanisme | | | |
|---|---|---|---|
| Préconisations | Conserver l'ensemble | | |

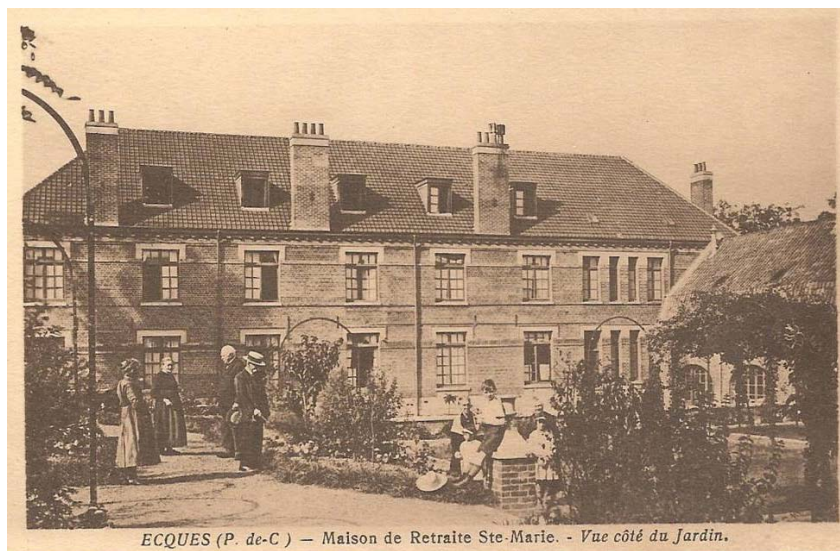
| Ecques – Fiche de préconisations pour le patrimoine architectural relevé au titre de l'article L123-1-5-III-2° du code de l'Urbanisme | | | |
|---|---|---|---|
| Description/Intérêt | <b>Intérêt architectural</b> : Architecture hospitalière d'assistance de la première moitié du XXe siècle. | | |

ECQUES (P. de-C) — Maison de Retraite Ste-Marie. - Vue côté du Jardin.

| Ecques – Fiche de préconisations pour le patrimoine architectural relevé au titre de l'article L123-1-5-III-2° du code de l'Urbanisme | | | |
|---|---|---|---|
| Préconisations | <p><b>Préconisations s'appliquant au bâtiment à étage construit en bordure de voie, perpendiculairement à celle-ci et à la dépendance construite à l'est du premier, en fond de cour (voir photo ci-dessous) :</b></p> <p><b>Bâtiment en bordure de voie :</b></p> <ul style="list-style-type: none"> <li>- Volume et toiture : Conserver la configuration actuelle du bâtiment, à savoir long corps de bâtiments à étage surmonté d'un toit à quatre pans.</li> <li>- Matériaux : Ne pas recouvrir la brique ni modifier l'appareillage. En cas de rénovation, privilégier les techniques du type « micro gommage », le rejointoiement avec un mortier à base de chaux. Pour ce qui concerne la toiture, maintenir tuiles de couleur orangée.</li> <li>- Façades : Veiller au maintien du rythme des différentes façades en conservant l'organisation en travées comprenant chacune une baie au r.d.c. et une autre à l'étage.</li> </ul> <p><b>Bâtiment en fond de cour :</b></p> <ul style="list-style-type: none"> <li>- Volume et toiture : Conserver la configuration actuelle du bâtiment, à savoir quadrilatère comprenant un r.d.c. et un étage sous combles, coiffé de un toit à brisis avec pignon en wambergue.</li> <li>- Matériaux : Ne pas recouvrir la brique ni modifier l'appareillage. En cas de rénovation, privilégier les techniques du type « micro gommage », le rejointoiement avec un mortier à base de chaux. Pour ce qui concerne la toiture, maintenir tuiles de couleur orangée.</li> <li>- Façades : Conserver les trois grandes ouvertures cintrées.</li> </ul> | | |

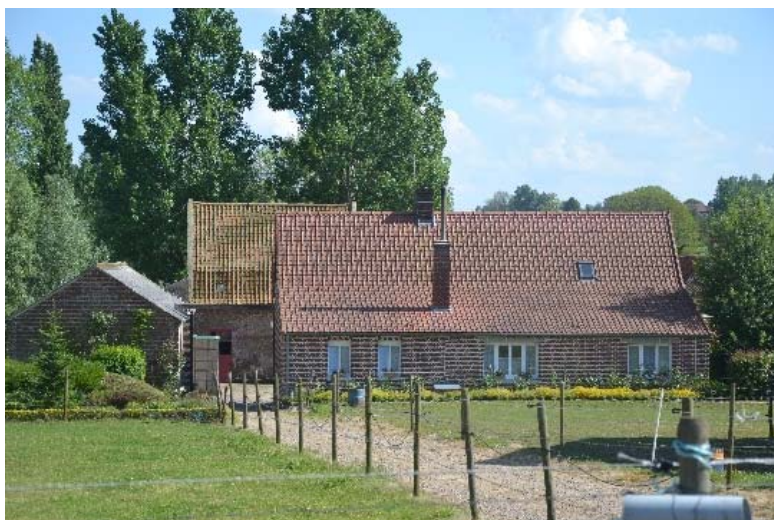
| Ecques – Fiche de préconisations pour le patrimoine architectural relevé au titre de l'article L123-1-5-III-2° du code de l'Urbanisme | | | |
|---|---|---|---|
| Description/Intérêt | <b>Intérêt architectural :</b> Ferme à cour carrée | | |

Figure 120 Vue générale du corps de ferme

| Ecques – Fiche de préconisations pour le patrimoine architectural relevé au titre de l'article L123-1-5-III-2° du code de l'Urbanisme | | | |
|---|---|---|---|
| Préconisations | <b>Ensemble (L'intérieur de la cour n'a pu être observé)</b> <ul style="list-style-type: none"> <li>- Préserver l'intégrité de l'ensemble. Veiller particulièrement au maintien du caractère clos du corps de ferme et à celui du volume des différents bâtiments.</li> <li>- Conserver les structures de briques, et veiller particulièrement à la conservation bâtiment en fond de cour, à savoir : maintenir mur-goutereau en briques rouges sous toit à brisis volumineux avec pignons en wambergue.</li> <li>-</li> </ul> | | |

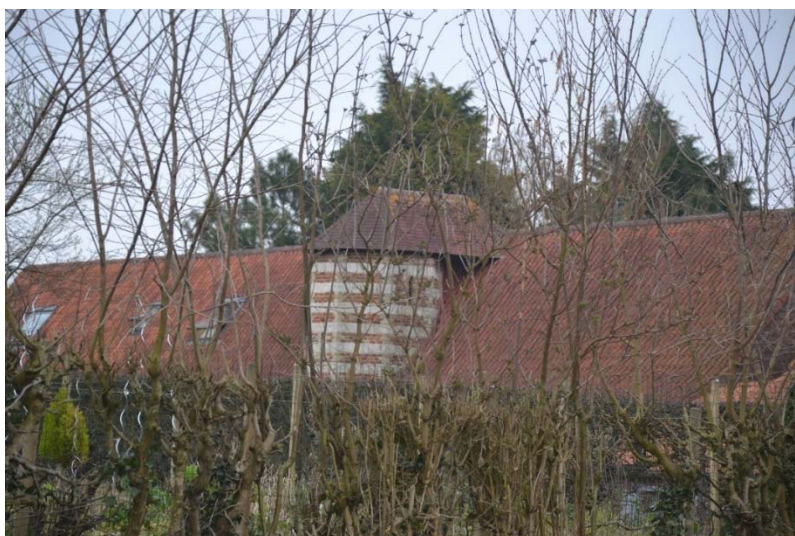
| Ecques – Fiche de préconisations pour le patrimoine architectural relevé au titre de l'article L123-1-5-III-2° du code de l'Urbanisme | | | |
|---|---|---|---|
| Description/Intérêt | <b>Intérêt architectural :</b> Longue construction correspondant à une habitation probablement très ancienne. Si la façade du bâtiment est couverte par un matériau récent, notons la présence du mur de clôture en rouge-barre et d'une tourelle d'escalier réalisée à l'aide du même matériau, sur l'arrière. | | |

Figure 121 Vue de la tourelle d'escalier (façade arrière)

| Ecques – Fiche de préconisations pour le patrimoine architectural relevé au titre de l'article L123-1-5-III-2° du code de l'Urbanisme | | | |
|---|---|---|---|
| Préconisations | <ul style="list-style-type: none"> <li>- Volume et toiture : Conserver la configuration actuelle du bâtiment, à savoir long bâtiment assez bas surmonté d'un toit en bâtière. Veiller à la conservation de la tourelle d'escalier.</li> <li>- Matériaux : Dans la mesure du possible, un retour au matériau originel sur la façade côté voie serait souhaitable. Pour ce qui concerne la toiture, maintenir tuiles de couleur orangée.</li> <li>-</li> </ul> | | |

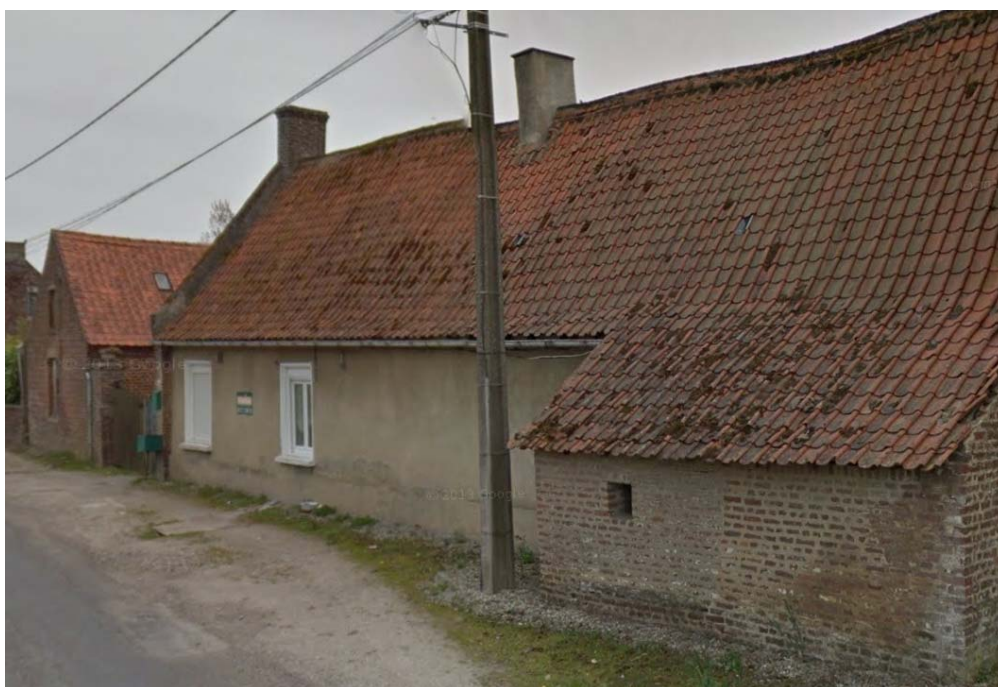
| Ecques – Fiche de préconisations pour le patrimoine architectural relevé au titre de l'article L123-1-5-III-2° du code de l'Urbanisme | | | |
|---|---|---|---|
| Description/Intérêt | <p><b>Intérêt architectural :</b> Logis situé en bordure de la place d'Ecques. Assez bas, mais surmonté d'un imposant toit en bâtière, son architecture témoigne des techniques de construction antérieures à la révolution industrielle.</p> <p><b>Intérêt paysager :</b> Par son positionnement à proximité de la place du bourg, il contribue au maintien d'un tissu de bâtiments anciens dans le centre d'Ecques.</p> | | |

Figure 122 Vue générale du bâtiment

| Ecques – Fiche de préconisations pour le patrimoine architectural relevé au titre de l'article L123-1-5-III-2° du code de l'Urbanisme | | | |
|---|---|---|---|
| Préconisations | <ul style="list-style-type: none"> <li>- Volume et toiture : Conserver la configuration actuelle du bâtiment, à savoir long bâtiment assez bas surmonté d'un toit en bâtière très pentu avec pignon en wambergue et égout retroussé.</li> <li>- Matériaux : Dans la mesure du possible, un retour au matériau originel sur la façade côté voie serait souhaitable. Pour ce qui concerne la toiture, maintenir pannes.</li> </ul> | | |

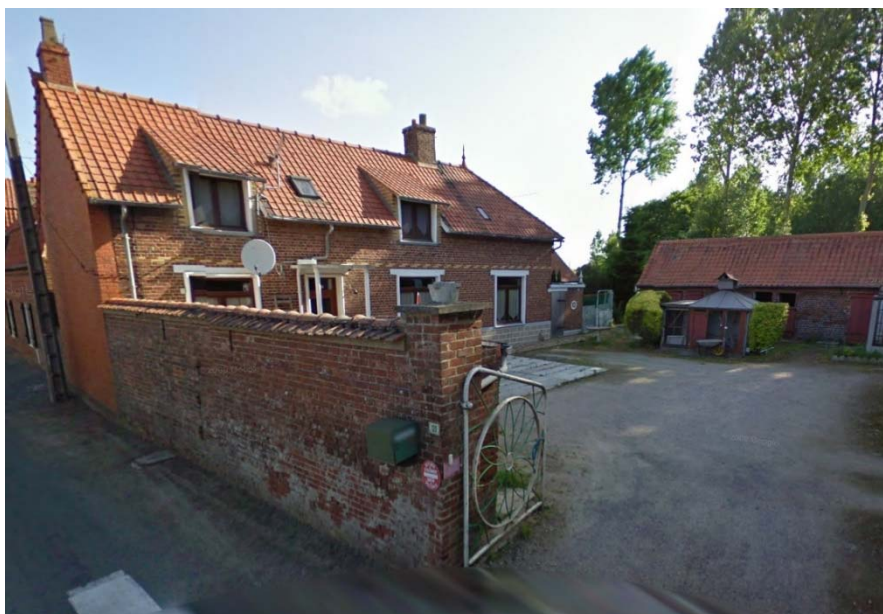
| Ecques – Fiche de préconisations pour le patrimoine architectural relevé au titre de l'article L123-1-5-III-2° du code de l'Urbanisme | | | |
|---|---|---|---|
| Description/Intérêt | <p><b>Intérêt architectural :</b> Corps de ferme en U bordant la place d'Ecques. Si les différents édifices sont majoritairement construits en briques rouges, le logis semble avoir été modifié, possiblement après le second conflit mondial.</p> <p><b>Intérêt paysager :</b> Par son positionnement à proximité de la place du bourg, il contribue au maintien d'un tissu de bâtiments anciens dans le centre d'Ecques.</p> | | |

*Figure 123 Vue générale du corps de ferme*

| Ecques – Fiche de préconisations pour le patrimoine architectural relevé au titre de l'article L123-1-5-III-2° du code de l'Urbanisme | | | |
|---|---|---|---|
| Préconisations | <p><b>Ensemble :</b></p> <ul style="list-style-type: none"> <li>- Maintenir l'intégrité de l'ensemble</li> </ul> <p><b>Logis :</b></p> <ul style="list-style-type: none"> <li>- Volume et toiture : Maintenir configuration actuelle du bâtiment, à savoir quadrilatère comprenant un r.d.c. et un étage sous combles, et couvert par un toit en bâtière.</li> <li>- Matériaux : Ne pas recouvrir la brique ni modifier l'appareillage. En cas de rénovation, privilégier les techniques du type « micro gommage », le rejointoiement avec un mortier à base de chaux. Pour ce qui concerne la toiture, maintenir tuiles de couleur orangée.</li> </ul> <p><b>Dépendances (fond de cour) :</b></p> <ul style="list-style-type: none"> <li>- Volume et toiture : Maintenir configuration actuelle du bâtiment, à quadrilatère assez bas couvert par un toit en bâtière.</li> <li>- Matériaux : Ne pas recouvrir la brique ni modifier l'appareillage. En cas de rénovation, privilégier les techniques du type « micro gommage », le rejointoiement avec un mortier à base de chaux. Pour ce qui concerne la toiture, maintenir tuiles de couleur orangée.</li> <li>- Façade(s) : Conserver les ouvertures faisant écho aux activités agricoles (portes d'étable à deux ouvrants)</li> </ul> <p><b>Grange (en bordure de voie) :</b></p> <ul style="list-style-type: none"> <li>- Volume et toiture : Maintenir configuration actuelle du bâtiment, haut bâtiment couvert par un toit en bâtière.</li> <li>- Matériaux : <b>Partie briques :</b> Ne pas recouvrir la brique ni modifier l'appareillage. En cas de rénovation, privilégier les techniques du type « micro gommage », le rejointoiement avec un mortier à base de chaux. Pour ce qui concerne la toiture, maintenir tuiles de couleur orangée.</li> <li>- Façade(s) : Conserver les ouvertures faisant écho aux activités agricoles.</li> </ul> | | |

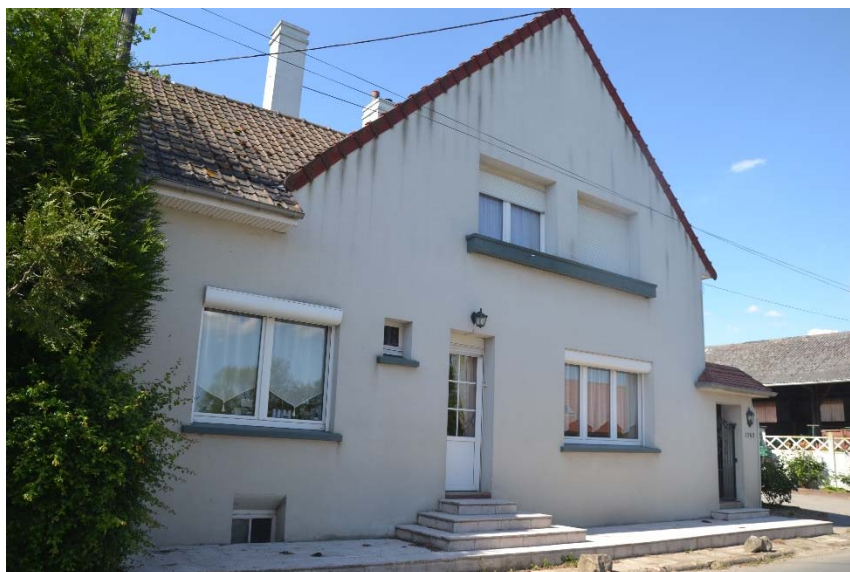
| Ecques – Fiche de préconisations pour le patrimoine architectural relevé au titre de l'article L123-1-5-III-2° du code de l'Urbanisme | | | |
|---|---|---|---|
| Description/Intérêt | <p><b>Intérêt architectural :</b> Elément faisant partie d'un ensemble architectural : Période de la Reconstruction [1945-1960]. Avec l'abandon du plan en cour carrée, le vaste logis et les dépendances assez volumineuses cette ferme est assez représentative de l'architecture agricole des années 1950-60.</p> <p><b>Intérêt historique :</b> Cauchie d'Ecques a été fortement touché par les bombardements effectués en 1944 sur la rampe V1 installée à proximité. Les bâtiments édifiés dans le cadre de la Reconstruction sont autant de témoignages de cette page d'histoire du hameau.</p> | | |

Figure 124 Vue du logis

| Ecques – Fiche de préconisations pour le patrimoine architectural relevé au titre de l'article L123-1-5-III-2° du code de l'Urbanisme | | | |
|---|---|---|---|
| Préconisations | <p><b>Ensemble :</b></p> <ul style="list-style-type: none"> <li>- Maintenir l'intégrité de l'ensemble</li> </ul> <p><b>Logis :</b></p> <ul style="list-style-type: none"> <li>- Volume et toiture : Maintenir configuration actuelle du bâtiment.</li> <li>- Matériaux : Retirer l'enduit pour retrouver la façade d'origine. Pour ce qui concerne la toiture, maintenir tuiles de couleur orangée.</li> </ul> <p><b>Corps de dépendances :</b></p> <ul style="list-style-type: none"> <li>- Volume et toiture : Maintenir configuration actuelle du bâtiment, à savoir quadrilatère couvert par toit en bâtière à égout retroussé.</li> <li>- Matériaux : Ne pas recouvrir la brique ni modifier l'appareillage. En cas de rénovation, privilégier les techniques du type « micro gommage », le rejointoiement avec un mortier à base de chaux. Pour ce qui concerne la toiture, maintenir tuiles de couleur orangée.</li> <li>- Façade(s) : Conserver l'organisation actuelle de la façade, à savoir maintenir la disposition actuelle des baies, leurs dimensions et les linteaux.</li> </ul> | | |

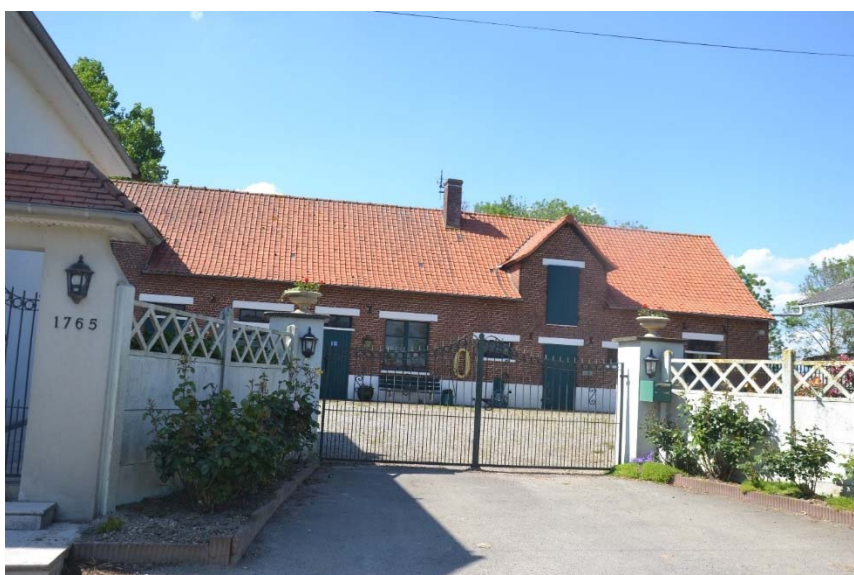
Figure 125 Vue des dépendances

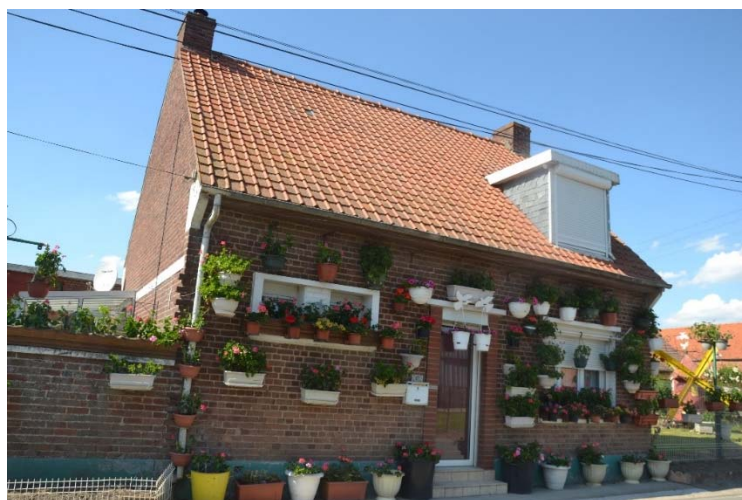
| Ecques – Fiche de préconisations pour le patrimoine architectural relevé au titre de l'article L123-1-5-III-2° du code de l'Urbanisme | | | |
|---|---|---|---|
| Description/Intérêt | <p><b>Intérêt architectural :</b> Elément faisant partie d'un ensemble architectural : Période de la Reconstruction [1945-1960]. A l'origine cette ferme comprenait le logis en bordure de voie, des dépendances en fond de cour et une grange construite perpendiculairement à la voie. La grange a disparu et les dépendances sont peu visibles depuis la voie, mais l'architecture du logis est assez significative de la Reconstruction.</p> <p><b>Intérêt historique :</b> Cauchie d'Ecques a été fortement touché par les bombardements effectués en 1944 sur la rampe V1 installée à proximité. Les bâtiments édifiés dans le cadre de la Reconstruction sont autant de témoignages de cette page d'histoire du hameau.</p> | | |

Figure 126 Vue du logis

| Ecques – Fiche de préconisations pour le patrimoine architectural relevé au titre de l'article L123-1-5-III-2° du code de l'Urbanisme | | | |
|---|---|---|---|
| Préconisations | <ul style="list-style-type: none"> <li>- Volume et toiture : Maintenir configuration actuelle du bâtiment, à savoir quadrilatère couvert par un toit en bâtière et comprenant un r.d.c. et des combles aménagés.</li> <li>- Matériaux : Ne pas recouvrir la brique ni modifier l'appareillage. En cas de rénovation, privilégier les techniques du type « micro gommage », le rejointoiement avec un mortier à base de chaux. Pour ce qui concerne la toiture, maintenir tuiles de couleur orangée.</li> <li>- Façades : Conserver le rythme actuel de la façade, à savoir série de deux petites baies à un seul ouvrant avec encadrement rectangulaire, porte à encadrement de briques à parement lisse et baie à trois ouvrants sous linteau droit. Au niveau de l'étage sous combles, conserver lucarne à jouées d'ardoise.</li> </ul> | | |

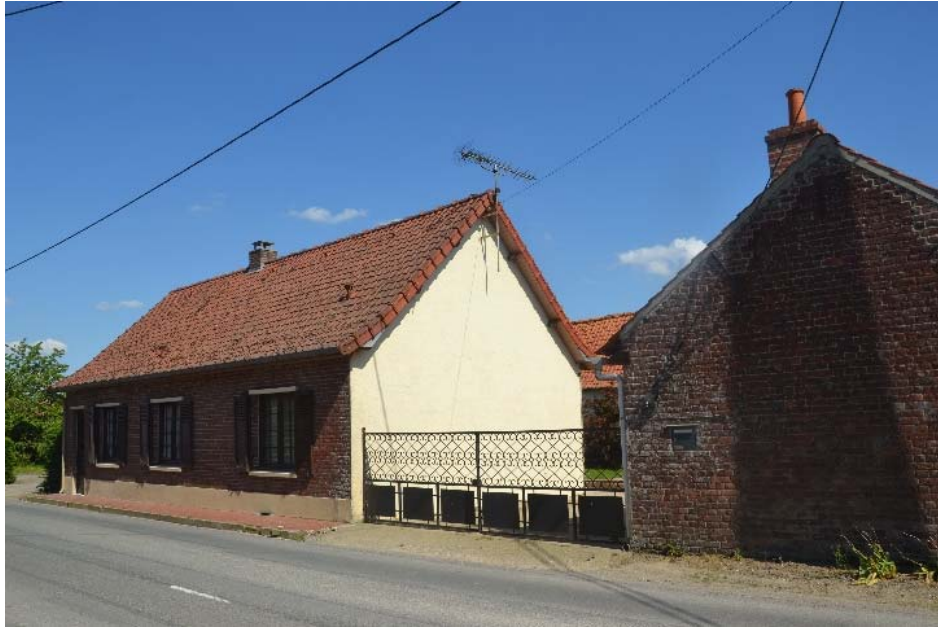
| Ecques – Fiche de préconisations pour le patrimoine architectural relevé au titre de l'article L123-1-5-III-2° du code de l'Urbanisme | | | |
|---|---|---|---|
| Description/Intérêt | <p><b>Intérêt architectural :</b> Elément faisant partie d'un ensemble architectural : Période de la Reconstruction [1945-1960]. La ferme comprend un logis en bordure de voie, et une dépendance construite perpendiculairement à celle-ci. En fond de cour différents bâtiments en tôles sont implantés.</p> <p><b>Intérêt historique :</b> Cauchie d'Ecques a été fortement touché par les bombardements effectués en 1944 sur la rampe V1 installée à proximité. Les bâtiments édifiés dans le cadre de la Reconstruction sont autant de témoignages de cette page d'histoire du hameau.</p> | | |

*Figure 127 Vue générale du corps de ferme*

| Ecques – Fiche de préconisations pour le patrimoine architectural relevé au titre de l'article L123-1-5-III-2° du code de l'Urbanisme | | | |
|---|---|---|---|
| Préconisations | <p><b>Ensemble (Logis et dépendance en bordure de voie) :</b></p> <ul style="list-style-type: none"> <li>- Maintenir l'unité architecturale et l'intégrité de l'ensemble</li> </ul> <p><b>Logis :</b></p> <ul style="list-style-type: none"> <li>- Volume et toiture : Maintenir configuration actuelle du bâtiment, à savoir quadrilatère coiffé de toit en bâtière.</li> <li>- Matériaux : Ne pas recouvrir la brique ni modifier l'appareillage. En cas de rénovation, privilégier les techniques du type « micro gommage », le rejointoiement avec un mortier à base de chaux. Au sujet des pignons, un retour à la brique apparente serait souhaitable. Pour ce qui concerne la toiture, maintenir tuiles de couleur orangée.</li> <li>- Façades : Conserver le rythme actuel de la façade, à savoir série de trois baies à deux ouvrants sous linteau droit et entrée sous linteau identique.</li> </ul> <p><b>Dépendance :</b></p> <ul style="list-style-type: none"> <li>- Volume et toiture : Maintenir configuration actuelle du bâtiment, à savoir quadrilatère d'un seul niveau coiffé de toit en bâtière.</li> <li>- Matériaux : Ne pas recouvrir la brique ni modifier l'appareillage. En cas de rénovation, privilégier les techniques du type « micro gommage », le rejointoiement avec un mortier à base de chaux. Pour ce qui concerne la toiture, maintenir tuiles de couleur orangée.</li> <li>- Façade(s) : Maintenir pignon face à la voie aveugle.</li> </ul> | | |

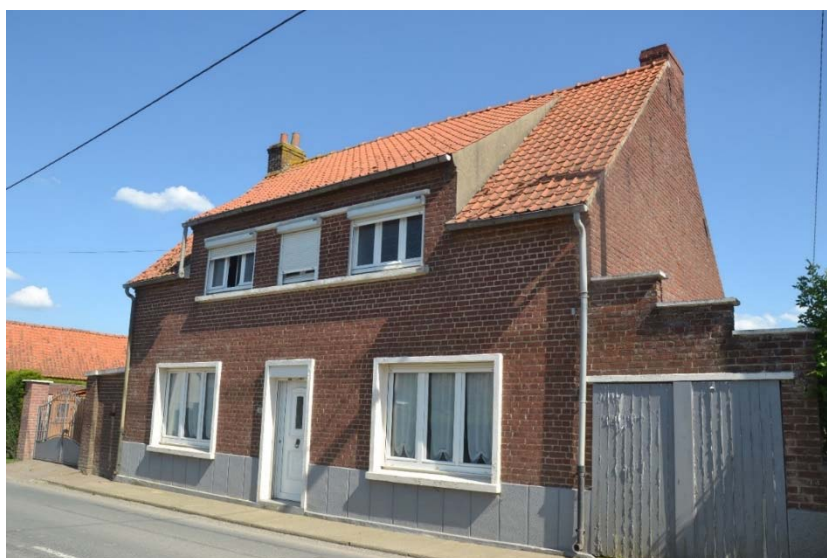
| Ecques – Fiche de préconisations pour le patrimoine architectural relevé au titre de l'article L123-1-5-III-2° du code de l'Urbanisme | | | |
|---|---|---|---|
| Description/Intérêt | <p><b>Intérêt architectural :</b> Elément faisant partie d'un ensemble architectural : Période de la Reconstruction [1945-1960].</p> <p><b>Intérêt historique :</b> Cauchie d'Ecques a été fortement touché par les bombardements effectués en 1944 sur la rampe V1 installée à proximité. Les bâtiments édifiés dans le cadre de la Reconstruction sont autant de témoignages de cette page d'histoire du hameau.</p> | | |

Figure 128 Vue générale du logis

| Ecques – Fiche de préconisations pour le patrimoine architectural relevé au titre de l'article L123-1-5-III-2° du code de l'Urbanisme | | | |
|---|---|---|---|
| Préconisations | <p><b>Logis :</b></p> <ul style="list-style-type: none"> <li>- Volume et toiture : Maintenir configuration actuelle du bâtiment, à savoir quadrilatère couvert par toit en bâtière légèrement surélevé face à la voie pour permettre l'insertion de baies (niveau supplémentaire).</li> <li>- Matériaux : Ne pas recouvrir la brique ni modifier l'appareillage. En cas de rénovation, privilégier les techniques du type « micro gommage », le rejointoiement avec un mortier à base de chaux. Pour ce qui concerne la toiture, maintenir tuiles de couleur orangée.</li> <li>- Façades : Conserver le rythme actuel de la façade, à savoir deux baies à trois ouvrants avec encadrement rectangulaire et entrée avec encadrement identique au r.d.c. et série de trois baies avec linteaux droits et châssis formant chacun un bandeau.</li> </ul> | | |

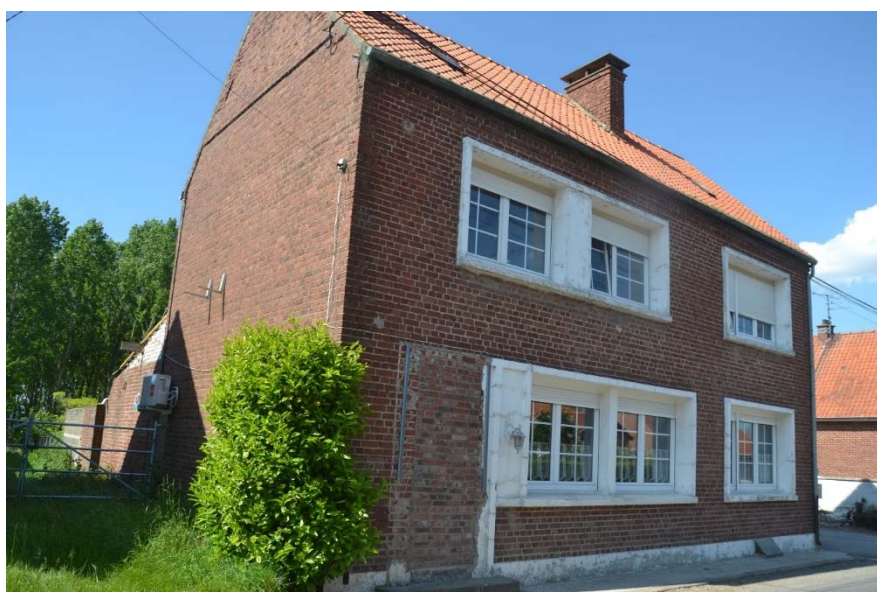
| Ecques – Fiche de préconisations pour le patrimoine architectural relevé au titre de l'article L123-1-5-III-2° du code de l'Urbanisme | | | |
|---|---|---|---|
| Description/Intérêt | <p><b>Intérêt architectural :</b> Elément faisant partie d'un ensemble architectural : Période de la Reconstruction [1945-1960]. Il s'agit d'un volumineux bâtiment à étage reconstruit afin d'abriter un café.</p> <p><b>Intérêt historique :</b> Cauchie d'Ecques a été fortement touché par les bombardements effectués en 1944 sur la rampe V1 installée à proximité. Les bâtiments édifiés dans le cadre de la Reconstruction sont autant de témoignages de cette page d'histoire du hameau.</p> | | |

Figure 129 Vue générale de l'ancien commerce

| Ecques – Fiche de préconisations pour le patrimoine architectural relevé au titre de l'article L123-1-5-III-2° du code de l'Urbanisme | | | |
|---|---|---|---|
| Préconisations | <p><b>Logis :</b></p> <ul style="list-style-type: none"> <li>- Volume et toiture : Maintenir configuration actuelle du bâtiment, à savoir quadrilatère à étage coiffé d'un toit en bâtière.</li> <li>- Matériaux : Ne pas recouvrir la brique ni modifier l'appareillage. En cas de rénovation, privilégier les techniques du type « micro gommage », le rejointoiement avec un mortier à base de chaux. Pour ce qui concerne la toiture, maintenir tuiles de couleur orangée.</li> <li>- Façades : Conserver la configuration actuelle de la façade à savoir, au r.d.c comme à l'étage, série de deux grandes baies accolées avec encadrement rectangulaire et baie à 3 ouvrants avec encadrement identique. Pour ce qui concerne l'emplacement de l'ancienne porte d'entrée, le rétablissement de l'encadrement serait judicieux.</li> </ul> | | |

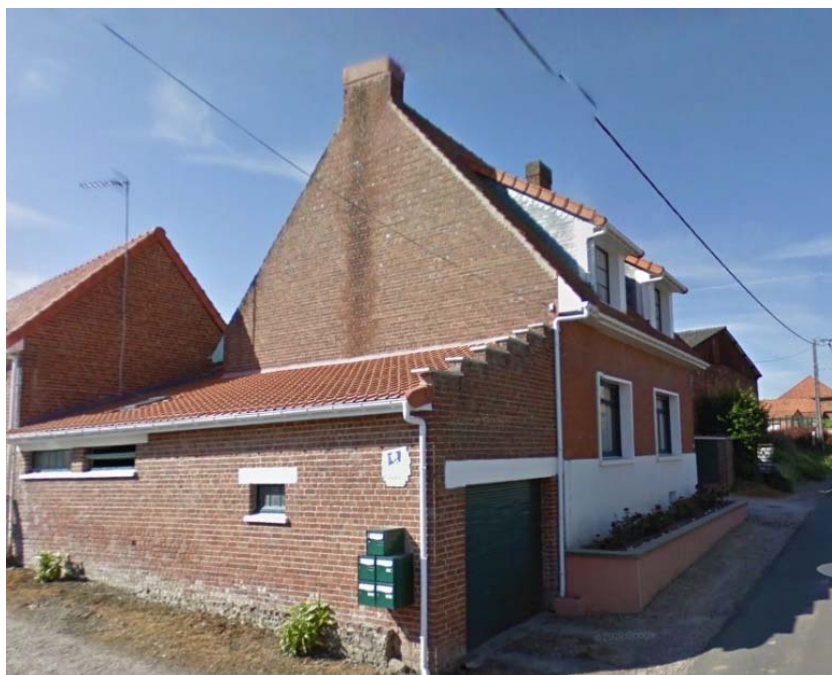
| Ecques – Fiche de préconisations pour le patrimoine architectural relevé au titre de l'article L123-1-5-III-2° du code de l'Urbanisme | | | |
|---|---|---|---|
| Description/Intérêt | <p><b>Intérêt architectural :</b> Elément faisant partie d'un ensemble architectural : Période de la Reconstruction [1945-1960]. Cette ferme est constituée d'un logis en bordure de voie et d'un corps de dépendances en L. D'autres bâtiments de facture différente sont également présents.</p> <p><b>Intérêt historique :</b> Cauchie d'Ecques a été fortement touché par les bombardements effectués en 1944 sur la rampe V1 installée à proximité. Les bâtiments édifiés dans le cadre de la Reconstruction sont autant de témoignages de cette page d'histoire du hameau.</p> | | |

*Figure 130 Vue générale du logis*

| Ecques – Fiche de préconisations pour le patrimoine architectural relevé au titre de l'article L123-1-5-III-2° du code de l'Urbanisme | | | |
|---|---|---|---|
| Préconisations | <p><b>Ensemble (Logis et corps de dépendances partiellement observables depuis la voie) :</b></p> <ul style="list-style-type: none"> <li>- Maintenir l'unité architecturale et l'intégrité de l'ensemble</li> </ul> <p><b>Logis :</b></p> <ul style="list-style-type: none"> <li>- Volume et toiture : Maintenir configuration actuelle du bâtiment, à savoir quadrilatère coiffé d'un toit en bâtière, comprenant un r.d.c et un étage sous combles.</li> <li>- Matériaux : Ne pas recouvrir la brique ni modifier l'appareillage. En cas de rénovation, privilégier les techniques du type « micro gommage », le rejointoiement avec un mortier à base de chaux. Au niveau de la façade, maintenir les briques à parement lisse. Sur les lucarnes, maintenir les jouées d'ardoise. Pour ce qui concerne la toiture, maintenir tuiles de couleur orangée.</li> <li>- Façades : Conserver la configuration actuelle de la façade à savoir deux grandes baies à encadrement rectangulaire au r.d.c. et deux lucarnes à jouées d'ardoise au niveau de l'étage sous combles.</li> </ul> <p><b>Corps de dépendances (partiellement observable depuis la voie)</b></p> <ul style="list-style-type: none"> <li>- Volume et toiture : Conserver l'unité du corps de dépendances.</li> <li>- Matériaux : Ne pas recouvrir la brique ni modifier l'appareillage. En cas de rénovation, privilégier les techniques du type « micro gommage », le rejointoiement avec un mortier à base de chaux. Pour ce qui concerne la toiture, maintenir tuiles de couleur orangée.</li> <li>- Façades : Conserver les ouvertures faisant écho aux activités agricoles.</li> </ul> | | |

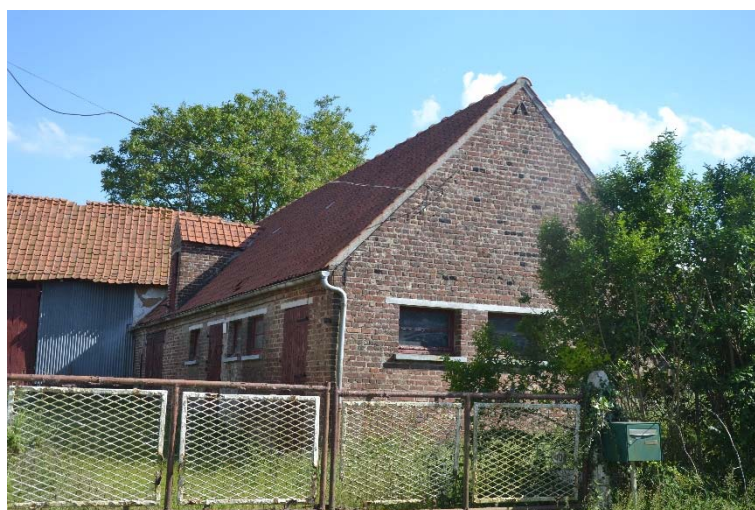
| Ecques – Fiche de préconisations pour le patrimoine architectural relevé au titre de l'article L123-1-5-III-2° du code de l'Urbanisme | | | |
|---|---|---|---|
| Description/Intérêt | <p><b>Intérêt architectural :</b> Elément faisant partie d'un ensemble architectural : Période de la Reconstruction [1945-1960]. Corps de ferme dont seules les dépendances perpendiculaires à la voie semblent avoir été reconstruites après la Seconde Guerre mondiale.</p> <p><b>Intérêt historique :</b> Cauchie d'Ecques a été fortement touché par les bombardements effectués en 1944 sur la rampe V1 installée à proximité. Les bâtiments édifiés dans le cadre de la Reconstruction sont autant de témoignages de cette page d'histoire du hameau.</p> | | |

Figure 131 Vue générale des dépendances

| Ecques – Fiche de préconisations pour le patrimoine architectural relevé au titre de l'article L123-1-5-III-2° du code de l'Urbanisme | | | |
|---|---|---|---|
| Préconisations | <ul style="list-style-type: none"> <li>- Volume et toiture : Maintenir configuration actuelle du bâtiment, à savoir quadrilatère coiffé d'un toit en bâtière.</li> <li>- Matériaux : Ne pas recouvrir la brique ni modifier l'appareillage. En cas de rénovation, privilégier les techniques du type « micro gommage », le rejointoiement avec un mortier à base de chaux. Pour ce qui concerne la toiture, maintenir tuiles de couleur orangée.</li> <li>- Façades : Conserver les ouvertures actuelles et la lucarne.</li> </ul> | | |

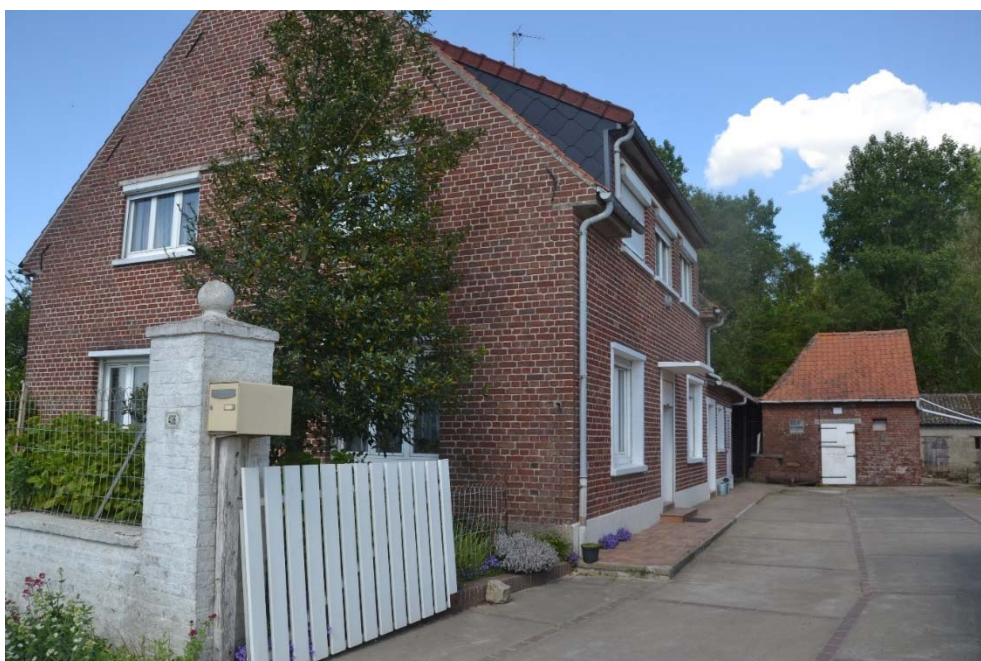
| Ecques – Fiche de préconisations pour le patrimoine architectural relevé au titre de l'article L123-1-5-III-2° du code de l'Urbanisme | | | |
|---|---|---|---|
| Description/Intérêt | <p><b>Intérêt architectural :</b> Elément faisant partie d'un ensemble architectural : Période de la Reconstruction [1945-1960].</p> <p><b>Intérêt historique :</b> Située dans le centre d'Ecques, cette ferme reconstruite après la Seconde Guerre mondiale fait également écho aux bombardements sur Cauchie.</p> | | |

*Figure 132 Vue du logis et d'une dépendance en fond de cour*

| Ecques – Fiche de préconisations pour le patrimoine architectural relevé au titre de l'article L123-1-5-III-2° du code de l'Urbanisme | | | |
|---|---|---|---|
| Préconisations | <p><b>Ensemble (Logis et corps de dépendances partiellement observables depuis la voie) :</b></p> <ul style="list-style-type: none"> <li>- Maintenir l'unité architecturale et l'intégrité de l'ensemble</li> </ul> <p><b>Logis :</b></p> <ul style="list-style-type: none"> <li>- Volume et toiture : Maintenir configuration actuelle du bâtiment, à savoir quadrilatère coiffé d'un toit en bâtière légèrement surélevé pour permettre l'insertion de baies (niveau supplémentaire). Petit pavillon accolé au logis en fond de cour.</li> <li>- Matériaux : Ne pas recouvrir la brique ni modifier l'appareillage. En cas de rénovation, privilégier les techniques du type « micro gommage », le rejointoiement avec un mortier à base de chaux. Pour ce qui concerne la toiture, maintenir tuiles de couleur orangée.</li> <li>- Façades : <b>Pignon face à la voie :</b> Maintenir configuration actuelle à savoir deux baies à encadrement rectangulaire au r.d.c et deux autres à l'étage. <b>Mur gouttereau sur cour :</b> Conserver l'organisation actuelle de la façade à savoir deux grandes baies à encadrement rectangulaire et entrée sous auvent en béton. A l'étage conserver les trois baies avec les linteaux formant bandeau. Pareillement, maintenir la configuration des ouvertures sur la façade du pavillon accolé au logis.</li> </ul> <p><b>Dépendance fond de cour :</b></p> <ul style="list-style-type: none"> <li>- Volume et toiture : Maintenir configuration actuelle du bâtiment, petit quadrilatère coiffé d'un toit à croupe.</li> <li>- Matériaux : Ne pas recouvrir la brique ni modifier l'appareillage. En cas de rénovation, privilégier les techniques du type « micro gommage », le rejointoiement avec un mortier à base de chaux. Pour ce qui concerne la toiture, maintenir tuiles de couleur orangée.</li> <li>- Façades : Conserver les ouvertures faisant écho à des activités agricoles (portes d'étable à deux ouvrants)</li> </ul> <p><b>Dépendance faisant face au logis :</b></p> | | |

| | <ul style="list-style-type: none"> <li>- Volume et toiture : Maintenir configuration actuelle du bâtiment, à savoir quadrilatère coiffé d'un toit en bâtière.</li> <li>- Matériaux : Ne pas recouvrir la brique ni modifier l'appareillage. En cas de rénovation, privilégier les techniques du type « micro gommage », le rejointoiement avec un mortier à base de chaux. Pour ce qui concerne le pignon visible depuis la voie, un retour à la brique apparente est souhaitable.</li> <li>- Façades : Conserver les ouvertures faisant écho à des activités agricoles.</li> </ul> |

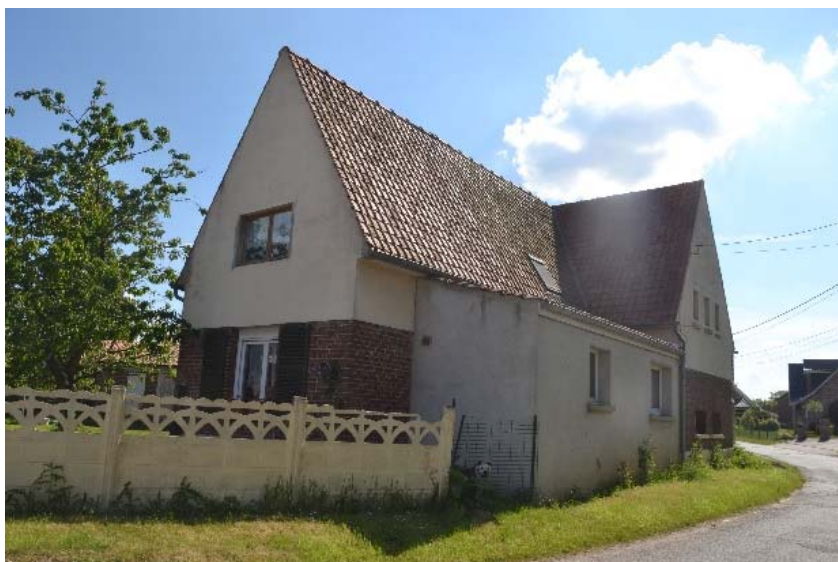
| Ecques – Fiche de préconisations pour le patrimoine architectural relevé au titre de l'article L123-1-5-III-2° du code de l'Urbanisme | | | |
|---|---|---|---|
| Description/Intérêt | <p><b>Intérêt architectural :</b> Elément faisant partie d'un ensemble architectural : Période de la Reconstruction [1945-1960].</p> <p><b>Intérêt historique :</b> Rons a subi d'intenses bombardements du fait de l'activité allemande autour du hameau. Les bâtiments édifiés dans le cadre de la Reconstruction sont autant de témoignages de cette page d'histoire du lieu.</p> | | |

*Figure 133 Vue du logis*

| Ecques – Fiche de préconisations pour le patrimoine architectural relevé au titre de l'article L123-1-5-III-2° du code de l'Urbanisme | | | |
|---|---|---|---|
| Préconisations | <p><b>Ensemble :</b></p> <ul style="list-style-type: none"> <li>- Maintenir l'unité architecturale et l'intégrité de l'ensemble</li> </ul> <p><b>Logis :</b></p> <ul style="list-style-type: none"> <li>- Volume et toiture : Maintenir configuration actuelle du bâtiment, à savoir bâtiment « en L » coiffé d'un toit à deux pentes se croisant.</li> <li>- Matériaux : Ne pas recouvrir la brique ni modifier l'appareillage. En cas de rénovation, privilégier les techniques du type « micro gommage », le rejointoiement avec un mortier à base de chaux. Pour ce qui concerne la toiture, maintenir tuiles de couleur orangée.</li> <li>- Façades : <b>Pignon Nord-est :</b> Maintenir configuration actuelle à savoir une baie rectangulaire au r.d.c. et une autre, plus petite au niveau de l'étage sous combles. <b>Pignon Nord :</b> Conserver l'organisation actuelle de la façade à savoir deux petites baies à deux ouvrants sous motif constitué de panneresses debout. Au niveau de l'étage sous combles conserver 3 petites baies à encadrement rectangulaire.</li> </ul> <p><b>Dépendance fond de cour :</b></p> <ul style="list-style-type: none"> <li>- Volume et toiture : Maintenir configuration actuelle du bâtiment, à savoir quadrilatère coiffé d'un toit en bâtière.</li> <li>- Matériaux : Ne pas recouvrir la brique ni modifier l'appareillage. En cas de rénovation, privilégier les techniques du type « micro gommage », le rejointoiement avec un mortier à base de chaux. Pour ce qui concerne la toiture, maintenir tuiles de couleur orangée.</li> <li>- Façades : Conserver les ouvertures faisant écho à des activités agricoles (portes d'étable à deux ouvrants)</li> </ul> | | |

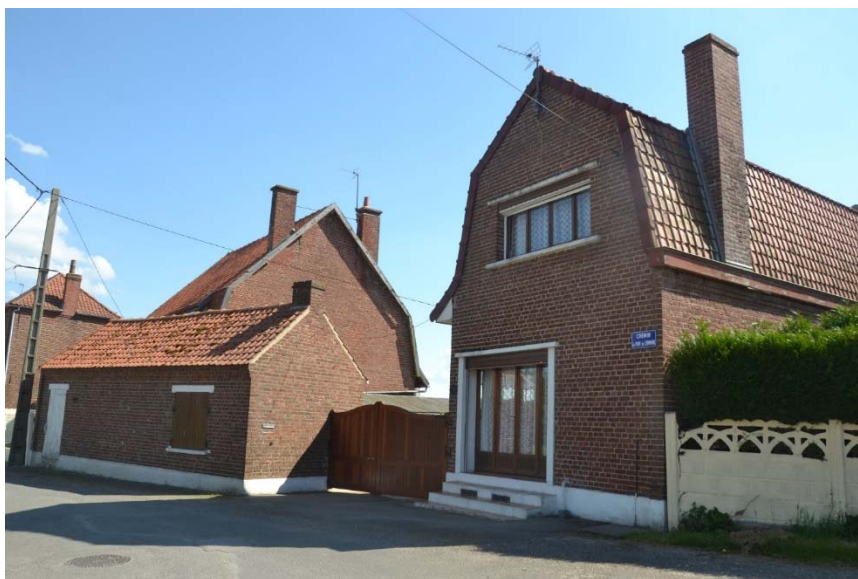
| Ecques – Fiche de préconisations pour le patrimoine architectural relevé au titre de l'article L123-1-5-III-2° du code de l'Urbanisme | | | |
|---|---|---|---|
| Description/Intérêt | <p><b>Intérêt architectural :</b> Elément faisant partie d'un ensemble architectural : Période de la Reconstruction [1945-1960].</p> <p><b>Intérêt historique :</b> Rons a subi d'intenses bombardements du fait de l'activité allemande autour du hameau. Les bâtiments édifiés dans le cadre de la Reconstruction sont autant de témoignages de cette page d'histoire du lieu.</p> | | |

*Figure 134 Vue générale*

| Ecques – Fiche de préconisations pour le patrimoine architectural relevé au titre de l'article L123-1-5-III-2° du code de l'Urbanisme | | | |
|---|---|---|---|
| Préconisations | <p><b>Ensemble :</b></p> <ul style="list-style-type: none"> <li>- Maintenir l'unité architecturale et l'intégrité de l'ensemble</li> </ul> <p><b>Logis :</b></p> <ul style="list-style-type: none"> <li>- Volume et toiture : Maintenir configuration actuelle du bâtiment, à savoir quadrilatère couvert par un toit à brisis.</li> <li>- Matériaux : Ne pas recouvrir la brique ni modifier l'appareillage. En cas de rénovation, privilégier les techniques du type « micro gommage », le rejointoiement avec un mortier à base de chaux. Pour ce qui concerne la toiture, maintenir tuiles de couleur orangée.</li> <li>- Façades : <b>Pignon face à la voie:</b> Au r.d.c. conserver l'encadrement rectangulaire, à l'étage baie à 4 ouvrants.</li> </ul> <p><b>Dépendance en bordure de voie :</b></p> <ul style="list-style-type: none"> <li>- Volume et toiture : Maintenir configuration actuelle du bâtiment, à savoir quadrilatère assez bas coiffé d'un toit en bâtière.</li> <li>- Matériaux : Ne pas recouvrir la brique ni modifier l'appareillage. En cas de rénovation, privilégier les techniques du type « micro gommage », le rejointoiement avec un mortier à base de chaux. Pour ce qui concerne la toiture, maintenir tuiles de couleur orangée.</li> <li>- Façades : Ne pas multiplier les ouvertures en bordure de voie.</li> </ul> | | |

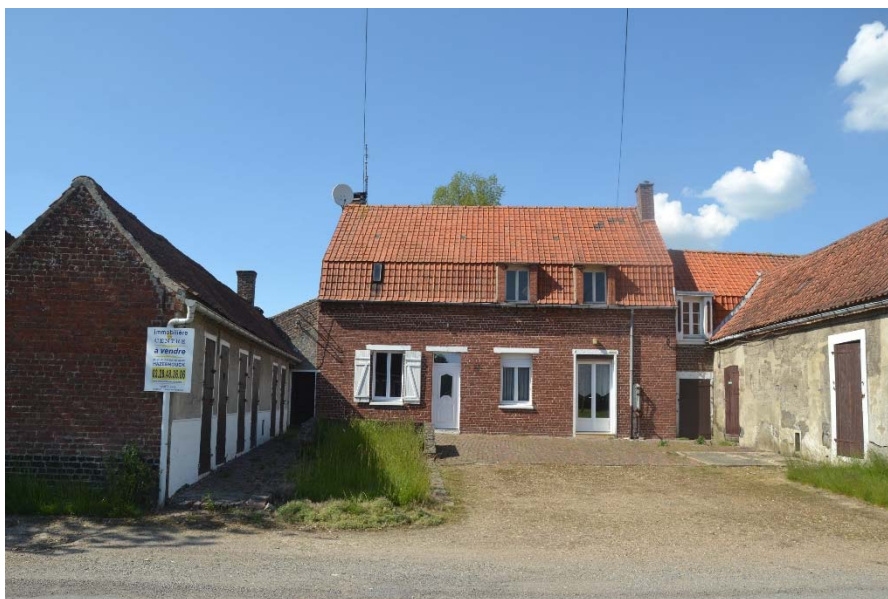
| Ecques – Fiche de préconisations pour le patrimoine architectural relevé au titre de l'article L123-1-5-III-2° du code de l'Urbanisme | | | |
|---|---|---|---|
| Description/Intérêt | <p><b>Intérêt architectural :</b> Elément faisant partie d'un ensemble architectural : Période de la Reconstruction [1945-1960]. Cette ferme de briques présente l'intérêt de n'avoir été reconstruite que partiellement. Elle est donc un exemple singulier de réutilisation d'une base existante, adaptée aux techniques de la Reconstruction. Le logis en fond de cour a été entièrement réédifié, à la différence des dépendances, partiellement restaurées.</p> <p><b>Intérêt historique :</b> Rons a subi d'intenses bombardements du fait de l'activité allemande autour du hameau. Les bâtiments édifiés dans le cadre de la Reconstruction sont autant de témoignages de cette page d'histoire du lieu.</p> | | |

*Figure 135 Vue générale avec logis et dépendances*

| Ecques – Fiche de préconisations pour le patrimoine architectural relevé au titre de l'article L123-1-5-III-2° du code de l'Urbanisme | | | |
|---|---|---|---|
| Préconisations | <p><b>Ensemble :</b></p> <ul style="list-style-type: none"> <li>- Maintenir l'unité architecturale et l'intégrité de l'ensemble</li> </ul> <p><b>Logis :</b></p> <ul style="list-style-type: none"> <li>- Volume et toiture : Maintenir configuration actuelle du bâtiment, à savoir quadrilatère couvert par un toit à brisis et comprenant un r.d.c et des combles aménagés.</li> <li>- Matériaux : Ne pas recouvrir la brique ni modifier l'appareillage. En cas de rénovation, privilégier les techniques du type « micro gommage », le rejointoiement avec un mortier à base de chaux. Pour ce qui concerne la toiture, maintenir tuiles de couleur orangée.</li> <li>- Façades : Au r.d.c. conserver série de baies sous linteau droit. Au niveau de l'étage sous-comble conserver les deux lucarnes à encadrement de briques à parement lisse.</li> </ul> <p><b>Deux dépendances édifiées perpendiculairement au logis:</b></p> <ul style="list-style-type: none"> <li>- Volume et toiture : Maintenir configuration actuelle des bâtiments, à savoir quadrilatères coiffés d'un toit en bâtière.</li> <li>- Matériaux : <b>Pignon :</b> Ne pas recouvrir la brique ni modifier l'appareillage. En cas de rénovation, privilégier les techniques du type « micro gommage », le rejointoiement avec un mortier à base de chaux. <b>Mur-gouttereau :</b> Retirer les enduits pour rendre la brique apparente. Pour ce qui concerne la toiture, maintenir tuiles de couleur orangée.</li> <li>- Façades : Conserver les baies faisant écho à des activités agricoles (portes d'étable à deux ouvrants...)</li> </ul> | | |

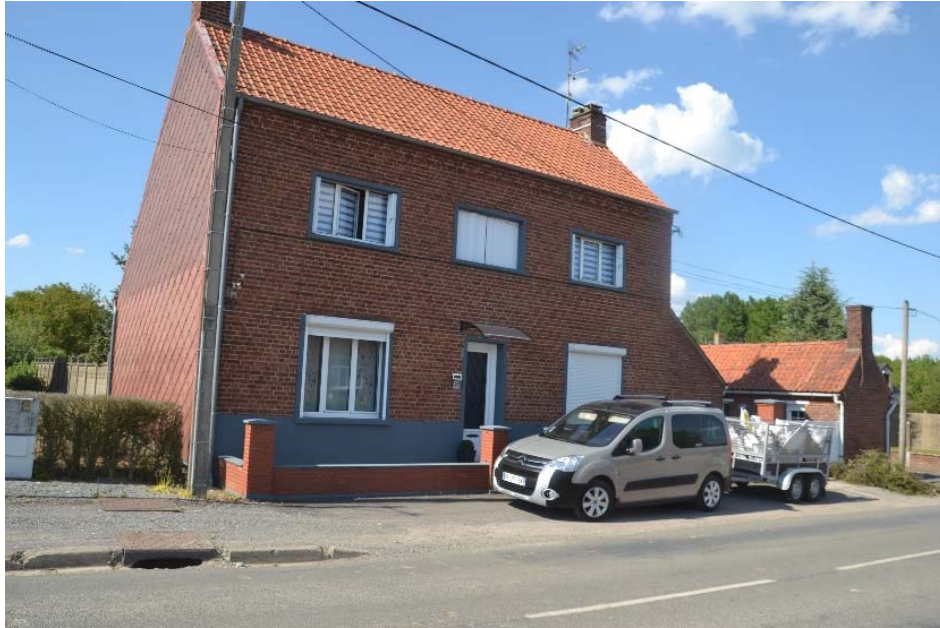
| Ecques – Fiche de préconisations pour le patrimoine architectural relevé au titre de l'article L123-1-5-III-2° du code de l'Urbanisme | | | |
|---|---|---|---|
| Description/Intérêt | <p><b>Intérêt architectural :</b> Elément faisant partie d'un ensemble architectural : Période de la Reconstruction [1945-1960]. L'ensemble comporte une maison à étage et une petite dépendance.</p> <p><b>Intérêt historique :</b> Du fait de la présence d'une rampe V1, Coubronne a été bombardée à plusieurs reprises en 1944. Les bâtiments édifiés dans le cadre de la Reconstruction sont autant de témoignages de cette page d'histoire du lieu.</p> | | |

*Figure 136 Vue générale*

| Ecques – Fiche de préconisations pour le patrimoine architectural relevé au titre de l'article L123-1-5-III-2° du code de l'Urbanisme | | | |
|---|---|---|---|
| Préconisations | <p><b>Ensemble :</b></p> <ul style="list-style-type: none"> <li>- Maintenir l'unité architecturale et l'intégrité de l'ensemble</li> </ul> <p><b>Logis :</b></p> <ul style="list-style-type: none"> <li>- Volume et toiture : Maintenir configuration actuelle du bâtiment, à savoir bâtiment à étage couvert par un toit en bâtière et prolongé par une structure en appentis.</li> <li>- Matériaux : Ne pas recouvrir la brique ni modifier l'appareillage. En cas de rénovation, privilégier les techniques du type « micro gommage », le rejointoiement avec un mortier à base de chaux. Pour ce qui concerne la toiture, maintenir tuiles de couleur orangée.</li> <li>- Façades : Conserver la configuration actuelle de la façade à savoir, deux baies à trois ouvrants avec encadrement rectangulaire et entrée avec encadrement identique. A l'étage série de trois baies, elles aussi, à encadrement rectangulaire.</li> </ul> <p><b>Dépendances perpendiculaire au logis:</b></p> <ul style="list-style-type: none"> <li>- Volume et toiture : Maintenir configuration actuelle des bâtiments, à savoir quadrilatère assez bas coiffé d'un un toit en bâtière.</li> <li>- Matériaux : Ne pas recouvrir la brique ni modifier l'appareillage. En cas de rénovation, privilégier les techniques du type « micro gommage », le rejointoiement avec un mortier à base de chaux.</li> <li>- Façades : Conserver les baies faisant écho à des activités agricoles (portes d'étable à deux ouvrants...)</li> </ul> | | |

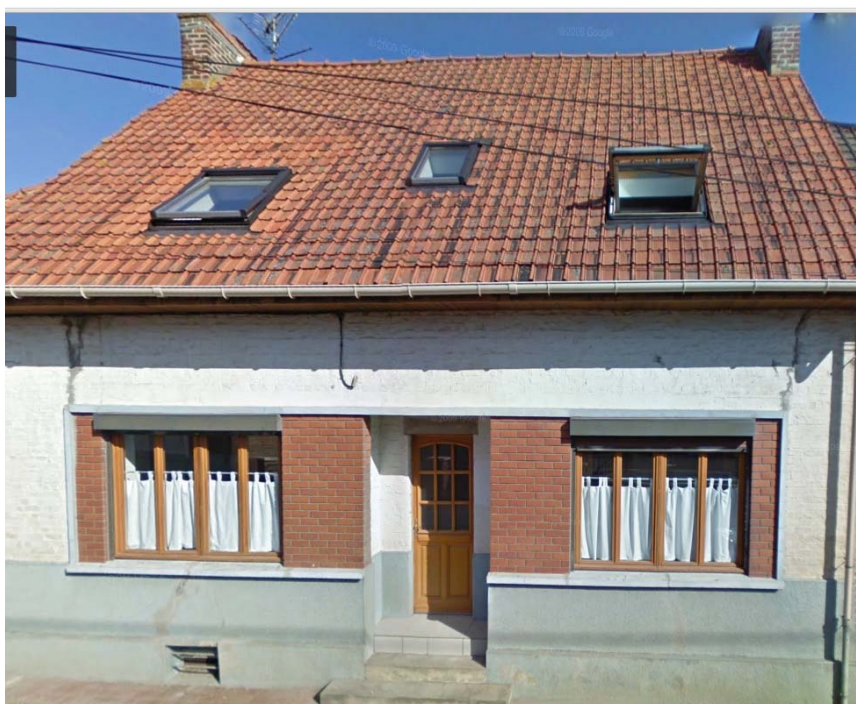
| Ecques – Fiche de préconisations pour le patrimoine architectural relevé au titre de l'article L123-1-5-III-2° du code de l'Urbanisme | | | |
|---|---|---|---|
| Description/Intérêt | <p><b>Intérêt architectural :</b> Elément faisant partie d'un ensemble architectural : Période de la Reconstruction [1945-1960]. Il s'agit d'une ferme avec logis en bordure de voie et dépendances en fond de cour.</p> <p><b>Intérêt historique :</b> Cauchie d'Ecques a été fortement touché par les bombardements effectués en 1944 sur la rampe V1 installée à proximité. Les bâtiments édifiés dans le cadre de la Reconstruction sont autant de témoignages de cette page d'histoire du hameau.</p> | | |

*Figure 137 Vue de la façade du logis*

| Ecques – Fiche de préconisations pour le patrimoine architectural relevé au titre de l'article L123-1-5-III-2° du code de l'Urbanisme | | | |
|---|---|---|---|
| Préconisations | <p><b>Ensemble :</b></p> <ul style="list-style-type: none"> <li>- Maintenir l'unité architecturale et l'intégrité de l'ensemble</li> </ul> <p><b>Logis :</b></p> <ul style="list-style-type: none"> <li>- Volume et toiture : Maintenir configuration actuelle du bâtiment, à savoir quadrilatère couvert par un toit en bâtière et prolongé par un pavillon couvert par un toit à croupe.</li> <li>- Matériaux : Ne pas recouvrir la brique ni modifier l'appareillage. En cas de rénovation, privilégier les techniques du type « micro gommage », le rejointoiement avec un mortier à base de chaux. Pour ce qui concerne la toiture, maintenir tuiles de couleur orangée.</li> <li>- Façades : Conserver la configuration actuelle de la façade à savoir, deux baies à quatre ouvrants avec encadrement rectangulaire et porte d'entrée située en retrait de la façade.</li> </ul> <p><b>Dépendances en fond de cour (peu visible depuis la voie):</b></p> <ul style="list-style-type: none"> <li>- Volume et toiture : Maintenir configuration actuelle des bâtiments, à savoir quadrilatère coiffé d'un toit en bâtière.</li> <li>- Matériaux : Ne pas recouvrir la brique ni modifier l'appareillage. En cas de rénovation, privilégier les techniques du type « micro gommage », le rejointoiement avec un mortier à base de chaux.</li> <li>- Façades : Conserver les baies faisant écho à des activités agricoles (portes d'étable à deux ouvrants...)</li> </ul> | | |
