# Commune de Ecques

## Plan Local d'Urbanisme

Rapport de présentation partie 2 :  
fiches de préconisations des éléments de patrimoine repérés  
au titre de l'article L151-19 du Code de l'Urbanisme  
(Partie réalisée par l'Agence d'Urbanisme de Saint-Omer)

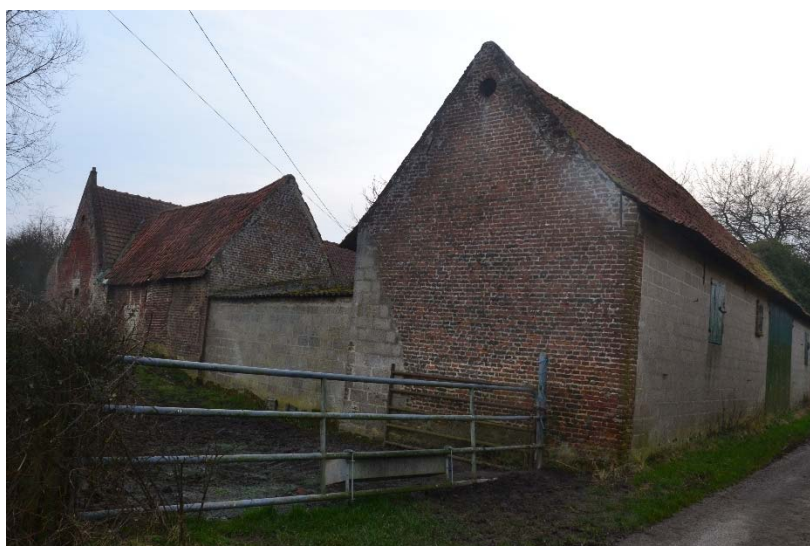
| Ecques – Fiche de préconisations pour le patrimoine architectural relevé au titre de l'article L123-1-5-III-2° du code de l'Urbanisme | | | |
|---|---|---|---|
| Description/Intérêt | <p><b>Intérêt architectural :</b> Corps de ferme organisé autour d'une cour fermée. Edifié principalement en briques rouges, il est assez représentatif de l'architecture agricole du début du XXe siècle.</p> <p><b>Intérêt paysager :</b> Assise à l'écart du village, la ferme du Moulin est un élément important du paysage ecquois dans la mesure où sa position en haut de versant lui confère une grande visibilité depuis la voie d'Ecques à Saint-Omer.</p> | | |

Figure 138 Vue générale du corps de ferme

| Ecques – Fiche de préconisations pour le patrimoine architectural relevé au titre de l'article L123-1-5-III-2° du code de l'Urbanisme | | | |
|---|---|---|---|
| Préconisations | <p><b>Ensemble :</b></p> <ul style="list-style-type: none"> <li>- Maintenir l'unité architecturale et l'intégrité de l'ensemble</li> <li>- Conserver le caractère clos de l'ensemble</li> <li>- Préserver les différents bâtiments en briques sans recouvrir ce matériau.</li> </ul> | | |

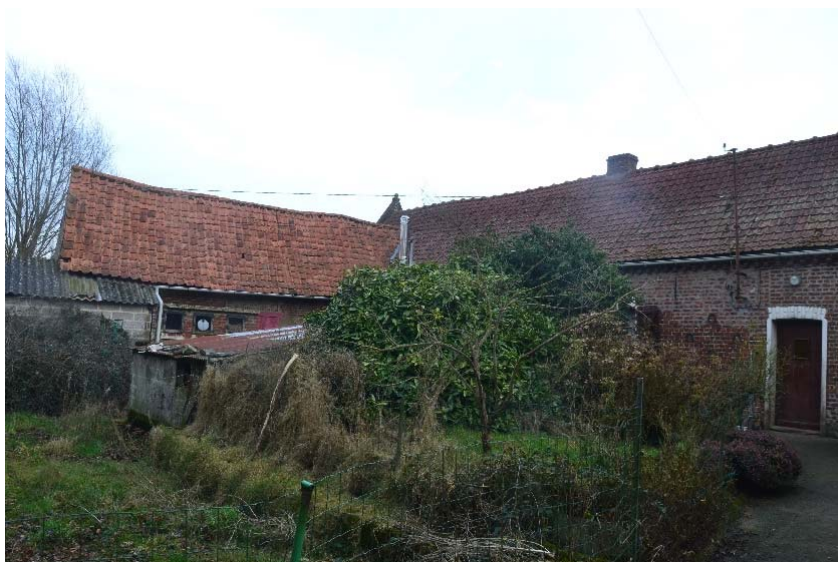
*Figure 139 Vue du logis*

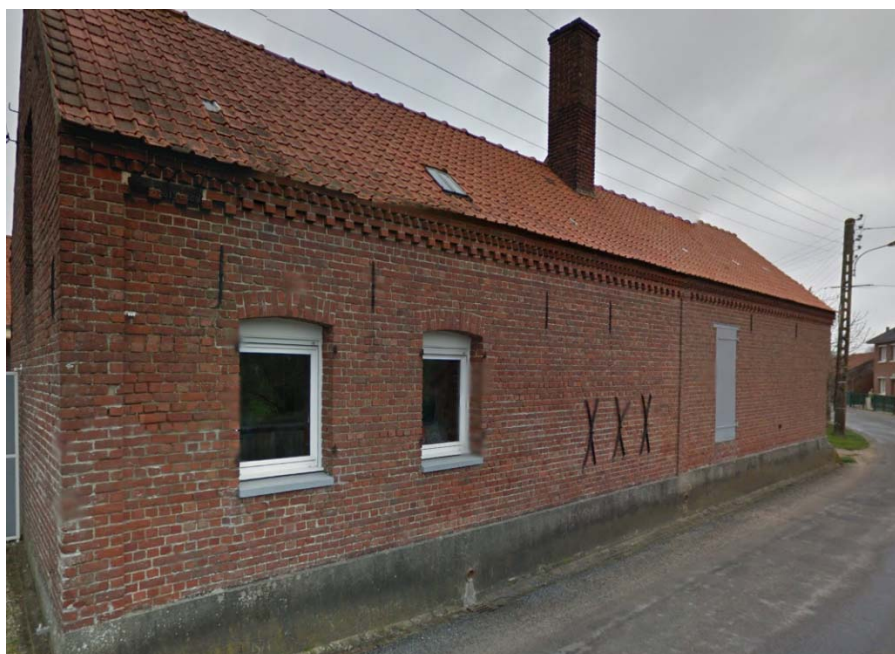
| Ecques – Fiche de préconisations pour le patrimoine architectural relevé au titre de l'article L123-1-5-III-2° du code de l'Urbanisme | | | |
|---|---|---|---|
| Description/Intérêt | <p><b>Intérêt architectural :</b> La dépendance face à la voie est représentative de l'architecture agricole du début du XXe siècle.</p> <p><b>Intérêt historique :</b> Ladite dépendance est en fait une ancienne boulangerie, elle abrite toujours un four à pain.</p> | | |

Figure 140 Vue de la dépendance abritant le four à pain depuis la voie

| Ecques – Fiche de préconisations pour le patrimoine architectural relevé au titre de l'article L123-1-5-III-2° du code de l'Urbanisme | | | |
|---|---|---|---|
| Préconisations | <p><b>Dépendance :</b></p> <ul style="list-style-type: none"> <li>- Volume et toiture : Maintenir configuration actuelle du bâtiment, à savoir quadrilatère couvert par un toit en bâtière.</li> <li>- Matériaux : Ne pas recouvrir la brique ni modifier l'appareillage. En cas de rénovation, privilégier les techniques du type « micro gommage », le rejointoiement avec un mortier à base de chaux. Pour ce qui concerne la toiture, maintenir tuiles de couleur orangée.</li> <li>- Façades : Veiller à la préservation des ouvertures actuelles et à celle des ancrages métalliques (Celles-ci sont utilisées pour fixer le four à pain).</li> </ul> | | |

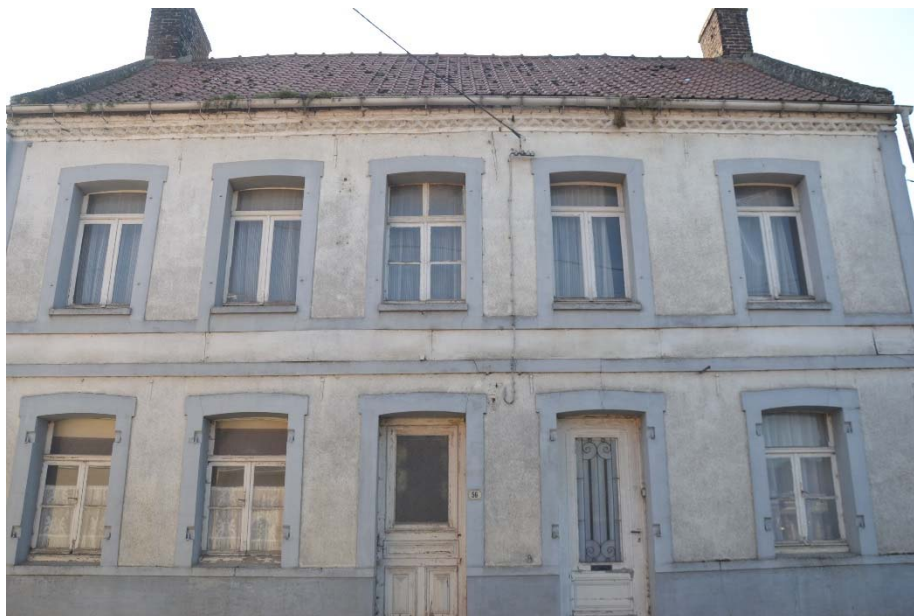
| Ecques – Fiche de préconisations pour le patrimoine architectural relevé au titre de l'article L123-1-5-III-2° du code de l'Urbanisme | | | |
|---|---|---|---|
| Description/Intérêt | <p><b>Intérêt architectural :</b> Vaste bâtiment à étage construit entre 1850 et 1939. La brique y est massivement utilisée mais la façade a été enduite.</p> <p><b>Intérêt paysager :</b> Par son positionnement à proximité de la place du bourg, il contribue au maintien d'un tissu de bâtiments anciens dans le centre d'Ecques.</p> | | |

Figure 141 Vue de la façade depuis la voie

| Ecques – Fiche de préconisations pour le patrimoine architectural relevé au titre de l'article L123-1-5-III-2° du code de l'Urbanisme | | | |
|---|---|---|---|
| Préconisations | <ul style="list-style-type: none"> <li>- Volume et toiture : Maintenir configuration actuelle du bâtiment, à savoir bâtiment à étage couvert par un toit en bâtière.</li> <li>- Matériaux : Ne pas recouvrir la brique ni modifier l'appareillage. En cas de rénovation, privilégier les techniques du type « micro gommage », le rejointoiement avec un mortier à base de chaux. Pour ce qui concerne la toiture, maintenir tuiles de couleur orangée.</li> <li>- Façades : Maintenir l'organisation actuelle, à savoir cinq travées comprenant chacune une baie au r.d.c. et une autre à l'étage.</li> </ul> | | |
