## 3 ème partie : le village

# DIAGNOSTIC - LE VILLAGE

COMMUNE D'ARTONNE - AIRE DE MISE EN VALEUR DE L'ARCHI

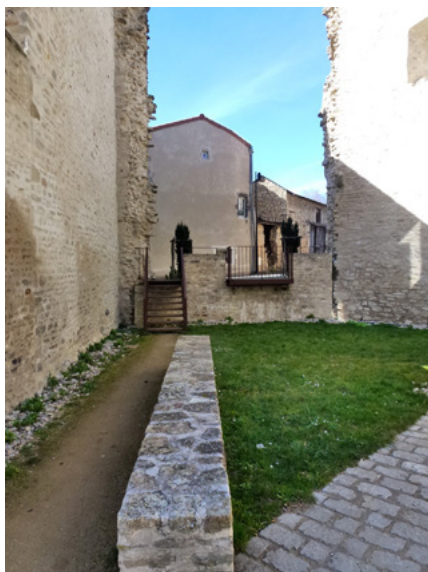
vestiges et traces des enceintes

la première enceinte est valorisée par le réaménagement récent du parvis de l'église et des parcelles limitrophes ...

... auquel s'ajoute la mise en place d'une signalétique pédagogique et touristique adaptée

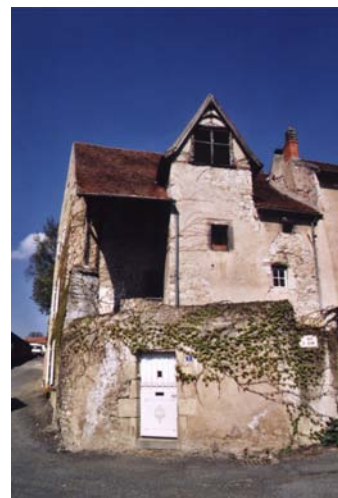
les deux maisons les plus anciennes du bourg

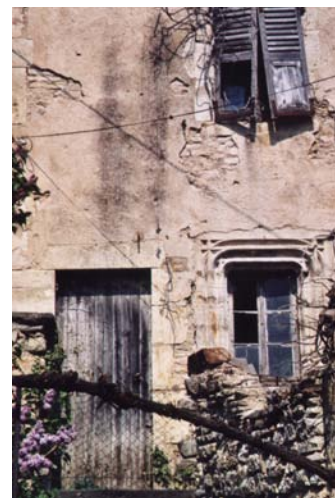
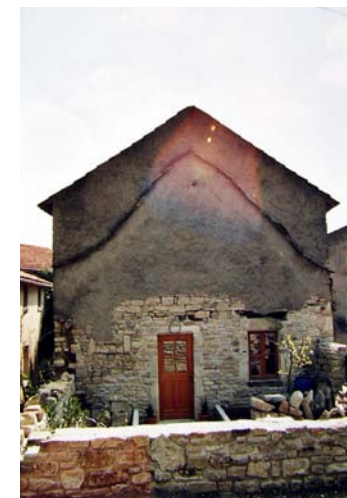
vestiges d'une couverture en chaume

Les cartes postales anciennes montrent que certains bâtiments étaient encore recouverts de chaume au début du 20<sup>e</sup> siècle.

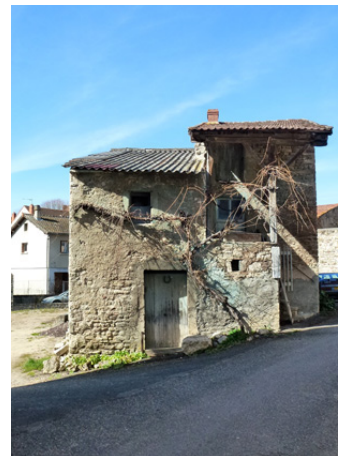
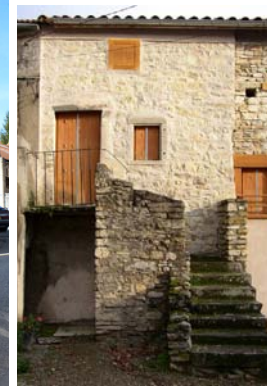
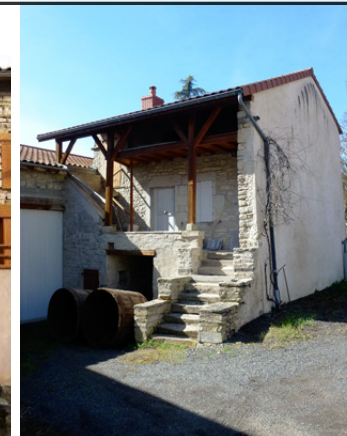
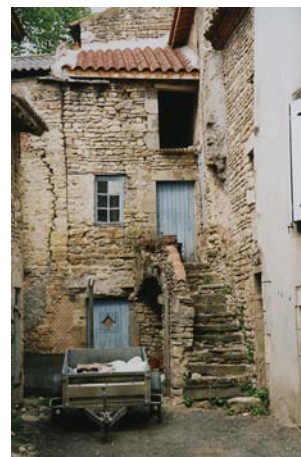
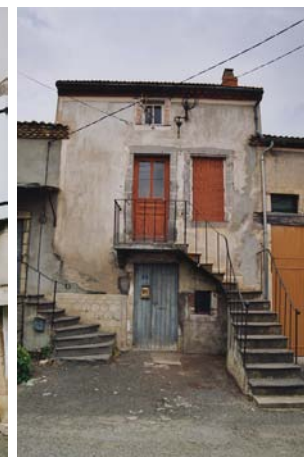
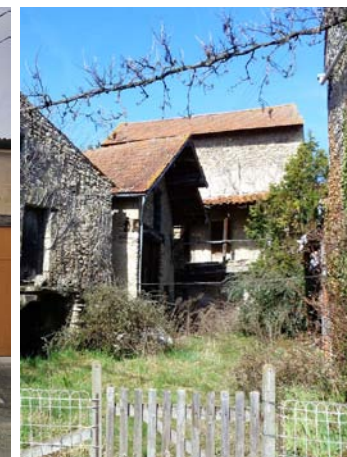
la maison vigneronne dans toutes ses variations

Lorsqu'il existe, l'auvent, généralement formé par une avancée de la toiture principale, repose sur un ou des poteaux de bois. Il abrite alors une galerie appelée "estre", que l'on utilisait pour le séchage des récoltes.

Certaines des maisons vigneronnes d'Artonne constituent, par leur forme et leur état de conservation, des témoins particulièrement remarquables qui devront être conservés ou restitués dans leur état d'origine.

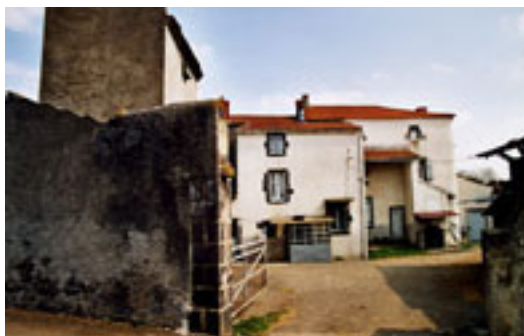
**les fermes**

Caractéristique de la Limagne agricole, la ferme regroupe, sur une même parcelle, l'habitation et les bâtiments d'exploitation. La maison appartient généralement au type de la maison de bourg (mêmes caractéristiques architecturales) mais les dépendances se multiplient et se différencient selon leurs fonctions (granges, remises, écuries, étables, pigeonniers, ...). Elles s'implantent généralement autour de la cour, le plus souvent refermée par un ou des murs de clôture. Ces ensembles, nombreux dans les hameaux et les écarts ruraux de la commune, sont représentés au centre même du bourg où ils rappellent et perpétuent sa vocation agricole.

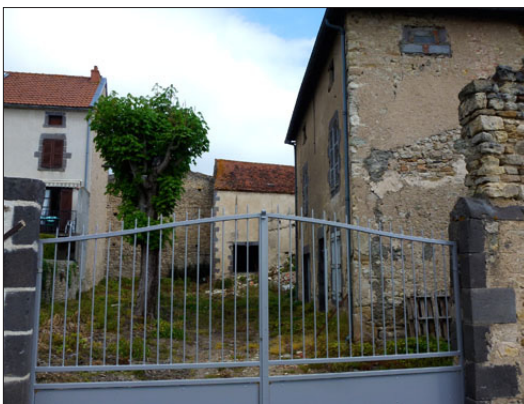
Bien que construits en fonction d'autres critères que les maisons d'habitation, ces petits bâtiments (cuvages, granges, étables ou écuries) présentent des qualités architecturales remarquables.

La maçonnerie est souvent de qualité : contrairement à la façade de la "maison", qui était enduite, celle des dépendances restait le plus souvent apparente (pierre jointoyée) et faisait l'objet d'un soin particulier. Les encadrements d'ouvertures (portes notamment) témoignent de la même attention, qu'ils soient en pierre (grands arcs clavés et chanfreinés) ou en bois, pour les constructions plus modestes.

A Artonne, ces bâtiments sont fréquemment pourvus d'un auvent assez large, qui abrite la porte cochère. La charpente est tenue par des jambes de force en bois.

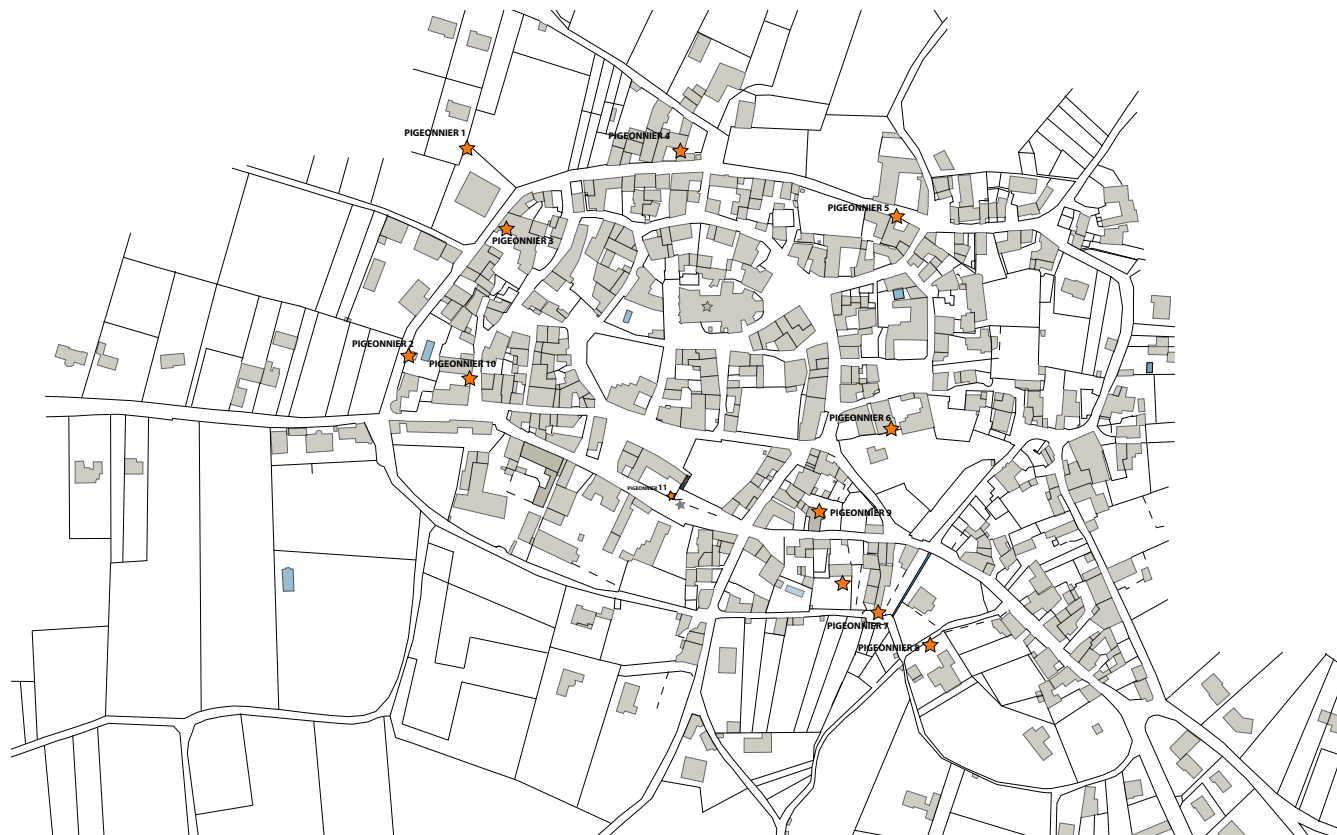
pigeonniers et colombiers au centre du bourg

Nombreux sur le territoire de la commune (voir chapitre 5 du diagnostic paysage), les pigeonniers sont également présents à l'intérieur même du village, où l'on en dénombre 12.

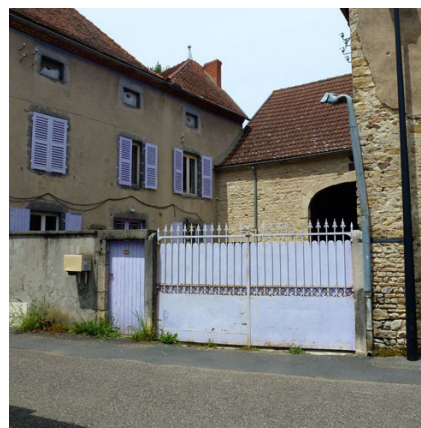
logis de l'ancienne magnanerie implantée en limite du bourg  
carte postale ancienne (revue Limagne Nord, n°5 - janvier 2001)

la végétation du parc et le mur de clôture et de soutènement, très perceptibles, annoncent la présence du domaine et les limites du bourg

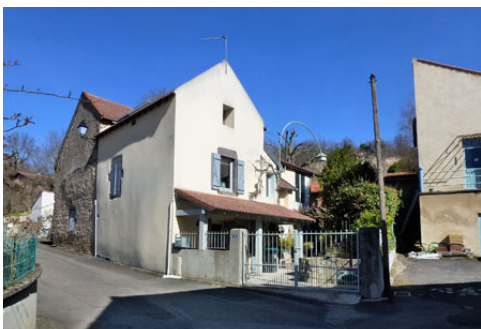
la juxtaposition des façades et des murs pignons anime le bâti.

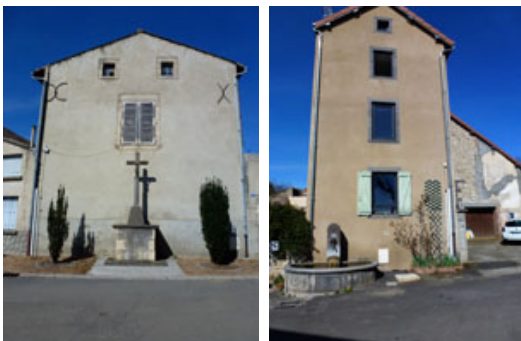
le pignon est une façade à part entière, il est dessiné avec la même rigueur

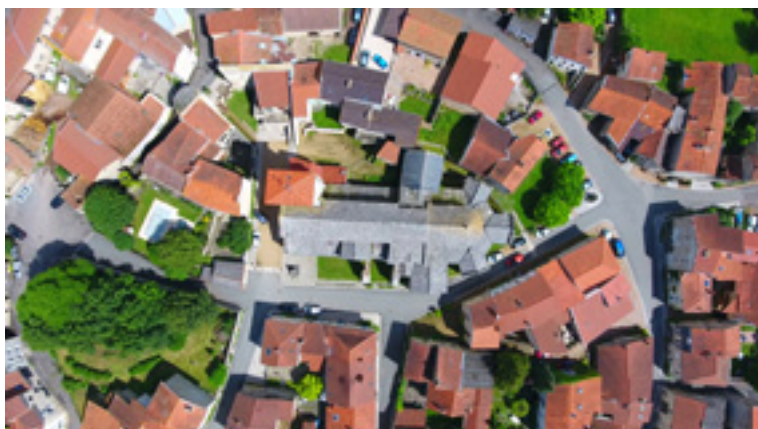
D'autres matériaux contemporains, inadaptés au contexte (fibro-ciment, tôle ondulée), restent présents sur pratiquement tous les secteurs du bourg, non seulement en couverture de dépendances agricoles, mais aussi sur des constructions à usage d'habitat.

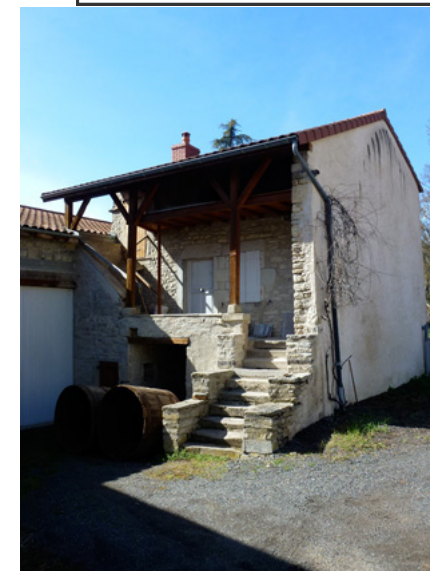
une rénovation respectueuse de l'architecture traditionnelle  
excepté pour la rive, partie pourtant la plus perceptible du toit

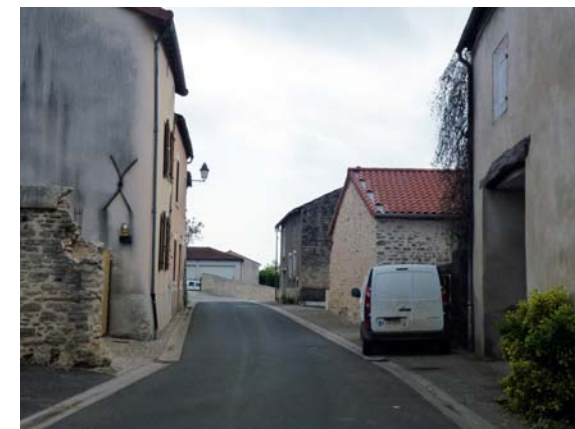
ce toit démontre l'inadaptation de la tuile à emboîtement sur des rampants trapézoïdaux. La tuile canal traditionnelle, plus souple, aurait évité ou aménagé le solin en zinc d'autant plus inesthétique qu'il est souligné par la raideur de la rive.

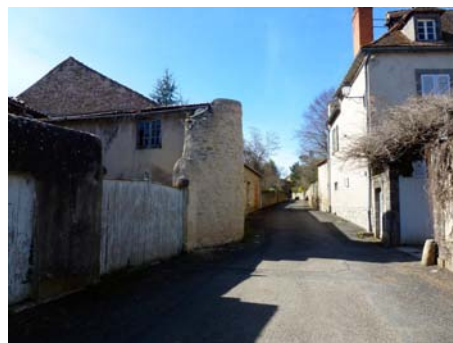
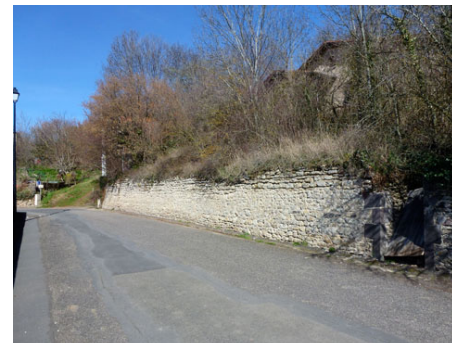
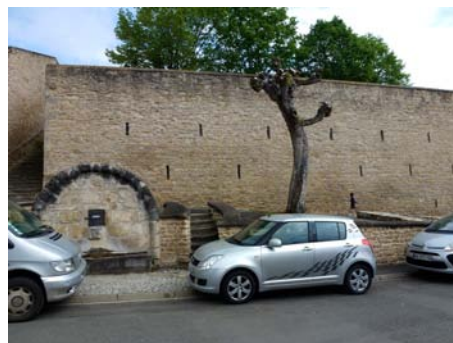
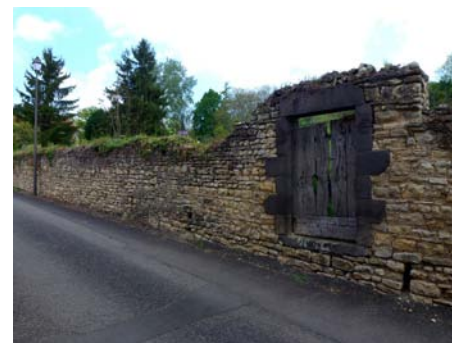
les travaux de requalification des espaces publics valorisent les murs de clôture et soulignent leur importance dans la structure urbaine

en périphérie du bourg, un mur de soutènement indispensable pour la tenue du terrain et pour la qualité de la rue

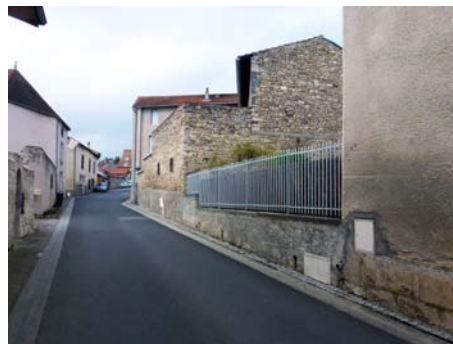
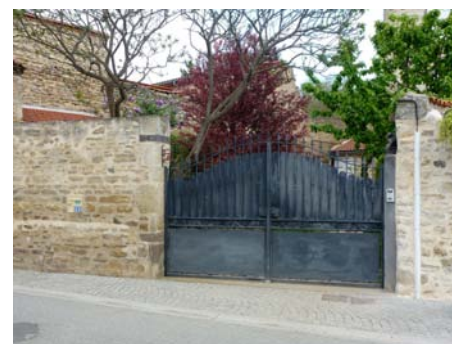
grands murs de soutènement techniquement indispensables ... ou murs de clôture plus modestes  
ils participent à la structure du village et aux ambiances des différents secteurs

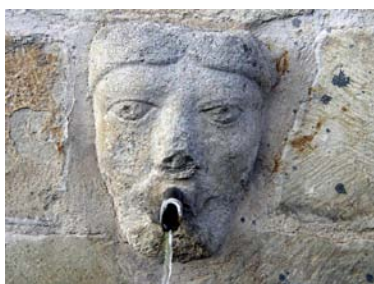
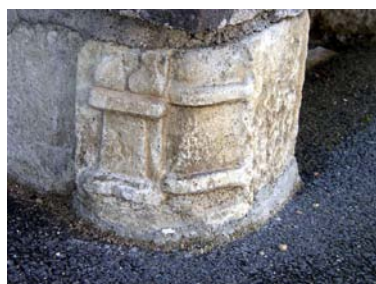
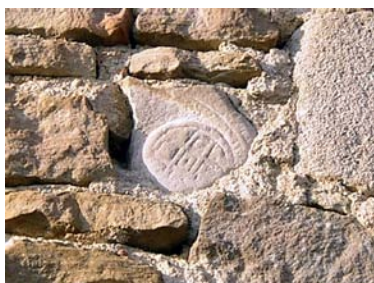
parcelle 359  
fontaine Montjoly  
parcelle 224

remplois provenant de l'église Saint-Jean

- fontaine Montjoly (1801) : deux modillons à copeaux en façade et sur le linteau de la porte (traces de polychromie rouge), un mascarón à figure humaine d'époque romane.

- fontaine de la Grande Rue : pierres taillées (calcaire) en remploi, colonnettes et arcade engagées. Mascarón roman (monstre marin ou lion)

- des tambours de colonnes sont réemployés comme bornes chasse-roues :

- à l'angle de la rue de Chambriat et de la Place Montjoly
- rue du Cours
- rue de l'Eglise
- rue Traversière

- l'angle d'un petit bâtiment agricole, édifié Place Saint-Jean, conserve une série de tambours d'une colonne engagée, utilisés dans la maçonnerie à l'angle des façades.

- place de la Fontaine se trouvent un tambour et une base de colonne, une autre est visible à l'intersection de la rue Saint-Roch et du boulevard des Ussels. Ces deux bases pourraient correspondre aux deux colonnes qui soutenaient la coupole de l'église (les "pierres" récupérées par la mairie ?).

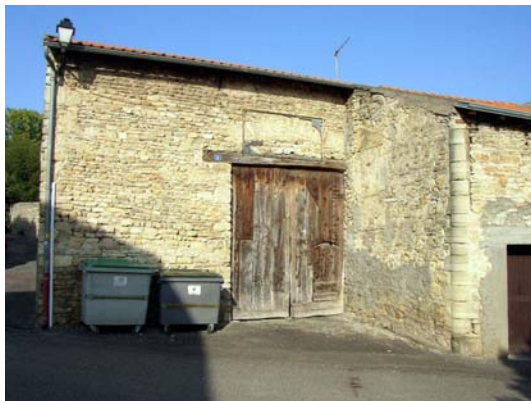
parcelle 179

- des fragments sculptés (médaillons) sont réemployés dans la façade sud de la construction cadastrée sous le numéro 179.

Ces divers éléments, principaux vestiges de l'ancienne église et témoins des transformations du bourg, doivent rester en place. Dans le cas de travaux (maçonnerie ou voirie), on veillera à leur conservation, voire à leur mise en valeur.

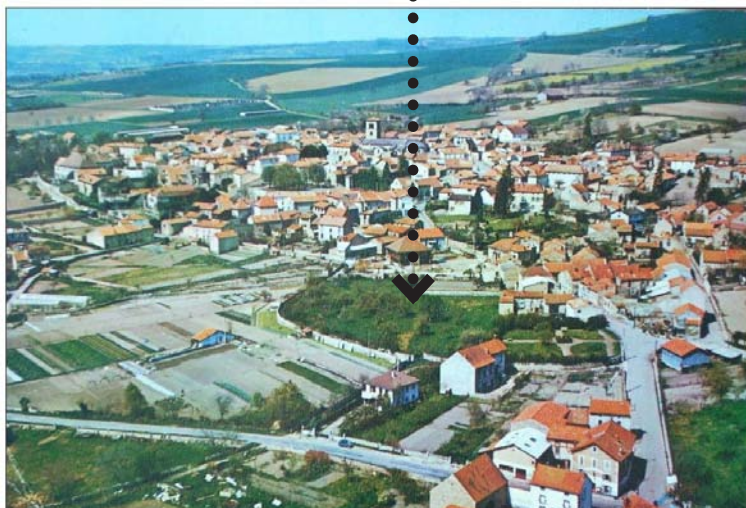
vue aérienne ancienne : Le Billaudou est souligné par le mur de soutènement et la végétation

Sa localisation pourrait correspondre à celle d'un camp mérovingien, organisé par le roi Thierry en 532, "dans les prairies au-dessous du bourg"<sup>1</sup>. Aucune découverte ne permet pour l'instant de vérifier l'hypothèse, mais il serait bon que le site fasse l'objet d'une surveillance particulière.

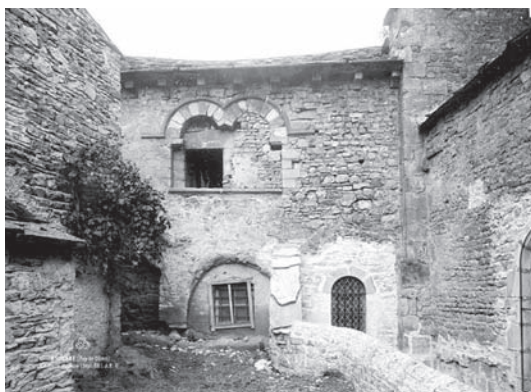
façade ouest de la salle capitulaire avant restauration (cliché Base Mérimée) et dans l'état actuel

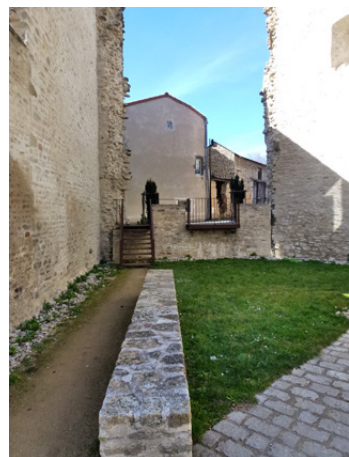
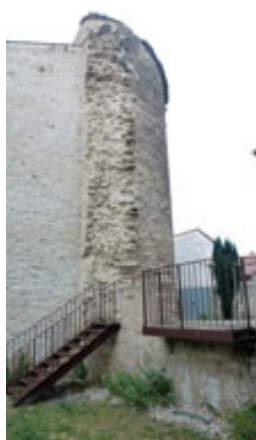
le rempart est valorisé par le réaménagement du secteur

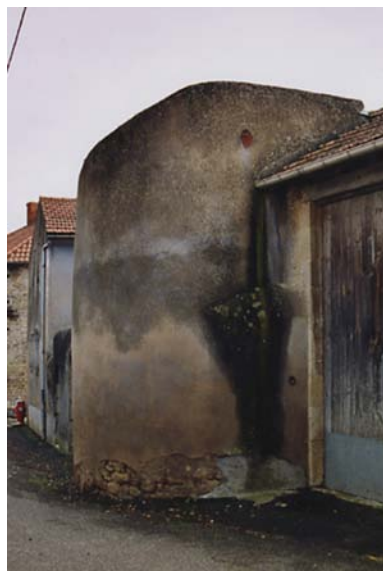
la tour n°1 - avant et après restauration

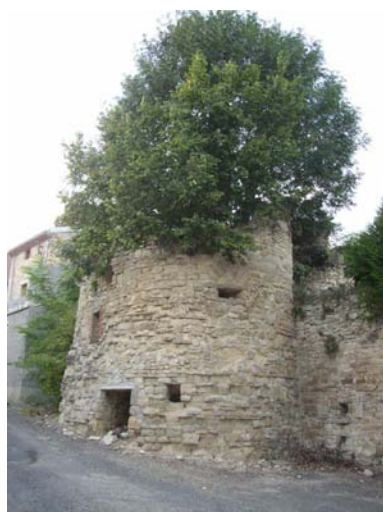
tour n°11 - vue d'ensemble et détail sur la canonnière, avant les travaux de rénovation

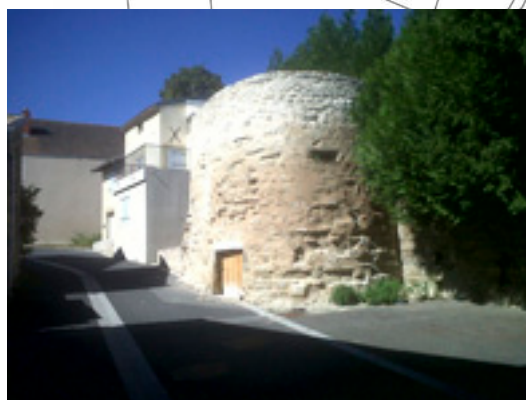
la tour après restauration

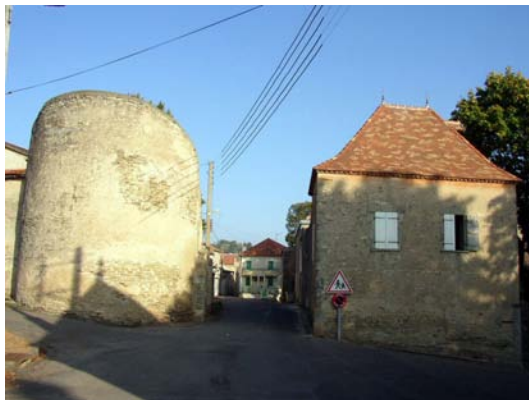
la porte occidentale - faces intérieure et intérieure

et vestiges de la herse

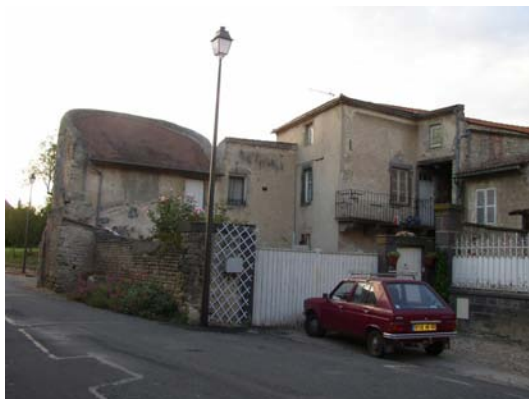
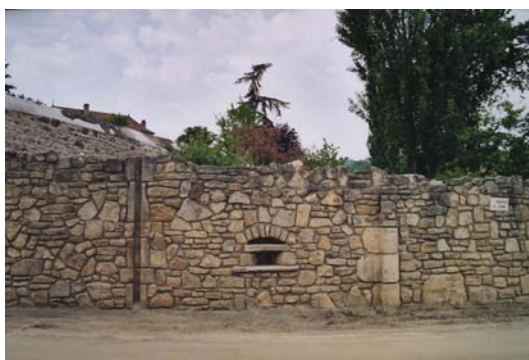
éléments remontés de la porte orientale

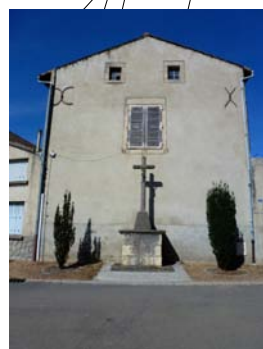
- Dans la même rue, au-devant de la façade du presbytère, est implantée une croix dont le socle est en calcaire alors que les autres éléments sont en andésite. La base porte deux dates qui attestent un remploi : 1703 et 1805.

la croix du presbytère, bien valorisée par le pignon du bâtiment et le traitement des espaces publics

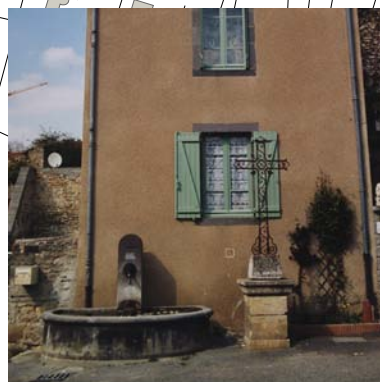
- La croix de Bourgameuf s'élève dans la rue Saint-Esprit, à côté de la fontaine du même nom. C'est une croix métallique qui repose sur un socle, une table et une base en calcaire. La base porte la date de 1900.

la croix de Bourgameuf : endommagée récemment, elle a été démontée et sera remplacée dans le village.

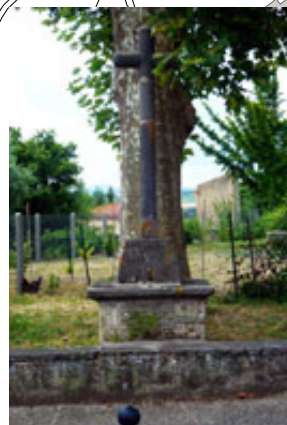
- La croix du faubourg Saint-Jean se trouve à proximité de la fontaine-lavoir. Le socle est bâti en moellons. La table, la base et le fût sont en andésite. La base est datée de 1686, le fût, de 1812.

la croix du faubourg Saint-Jean

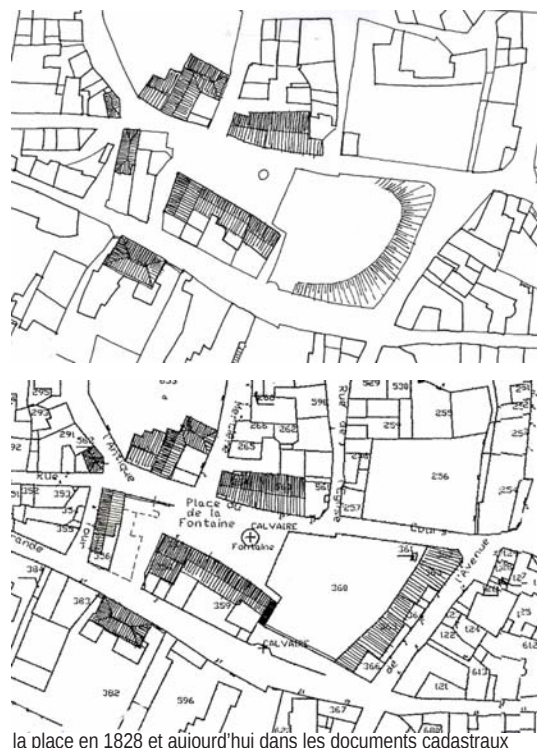
la place en 1828 et aujourd'hui dans les documents cadastraux

- en 1831, la commune lotit et vend le talus oriental (des constructions s'y établissent en 1838, 1839 et 1877), elle fait ensuite édifier un grand mur de soutènement qui maintient les terres au sud et planter des arbres sur l'esplanade.

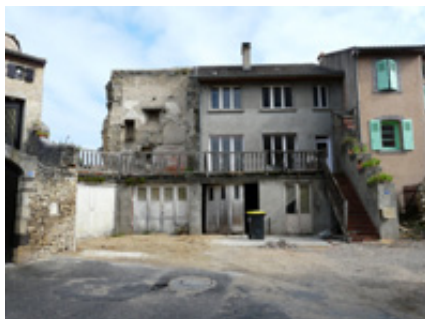
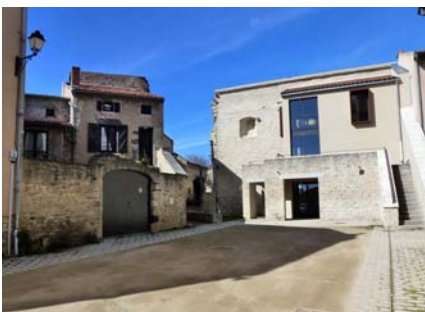
le parvis avant et après travaux

Le parvis a profité de travaux importants qui ont corrigé les effets néfastes des opérations précédentes : la démolition de constructions à l'angle nord-ouest de la collégiale, avait ouvert l'espace et la vue sur les constructions voisines, "restaurées" sans égards pour la qualité historique et architecturale du lieu ou partiellement démolies.

Démolies à leur tour, elles ont été remplacées par un équipement public d'une architecture contemporaine intégrée au site et un aménagement des abords, qui valorise également la première enceinte.

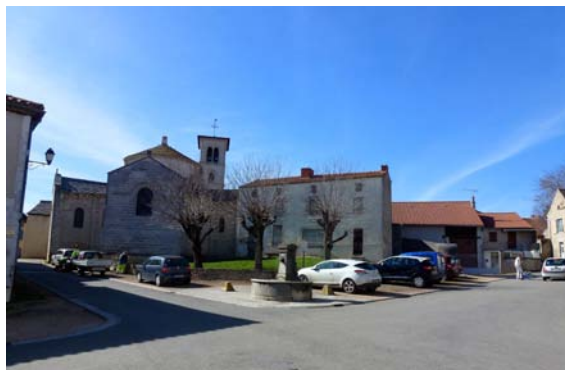
Ornée d'une fontaine et d'une croix, elle a profité de travaux de requalification dans la continuité de la place de l'Eglise (dallages de même nature, végétalisation). Réalisée en 2008-2009, l'opération valorise la collégiale, les constructions limitrophes et les éléments de petit patrimoine.

la place Saint-Jean à l'issue des travaux de requalification

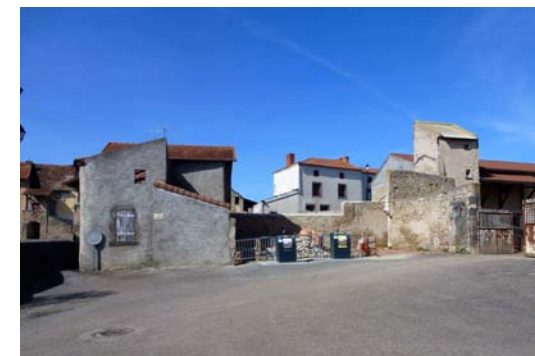
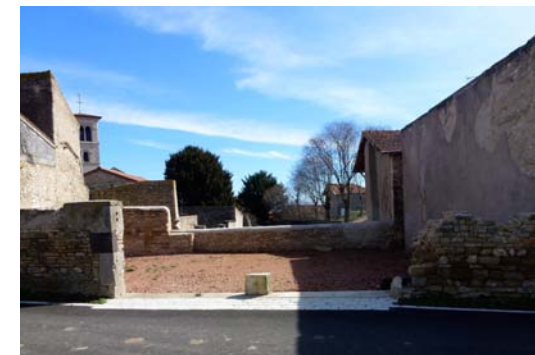
Le lieu est en cours de restructuration : après la réalisation d'un petit stationnement en partie haute, les travaux en cours aménagent quelques emplacements supplémentaires en limite occidentale de la place, qui a été équipée de containers enterrés.

et les travaux en cours

quelques places de stationnement ont été créées au-dessus de la place sur deux parcelles vierges de construction

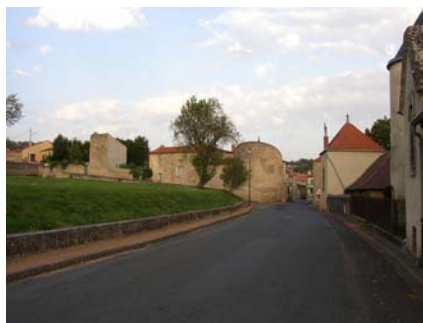
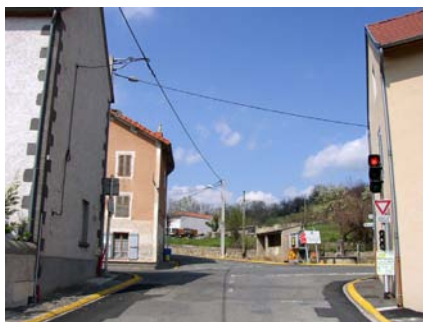
\* l'**entrée ouest** donne accès au bourg sur la route de Jozerand et correspond à l'ancien accès médiéval. L'entrée est précédée par un espace de grande qualité, encadré par le château de Lugnat au sud et une prairie soutenue par un muret de pierre au nord. On entre dans le village par la porte percée dans l'enceinte.

- la porte et le rempart, privés, vont faire l'objet de travaux de restauration : ils conforteront l'impact visuel et la qualité de l'entrée.
- on veillera également à conserver, la prairie et les perspectives qu'elle offre sur le mur d'enceinte.

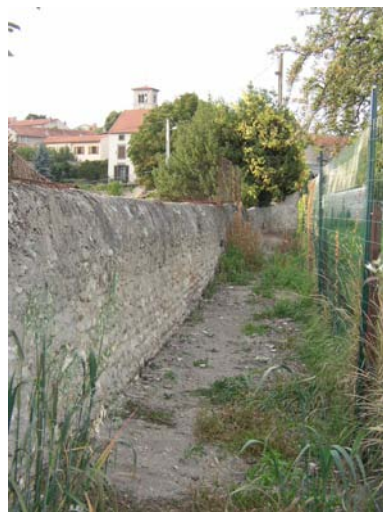
Ces espaces demandent une attention particulière : modifier ne serait-ce que la hauteur des murs perturbe le fonctionnement. Le plus souvent, la modification intervient en abattant une partie du mur : il serait avantageux, si l'on veut bénéficier d'une vue particulière, d'y créer des « fenêtres » de dimensions réduites ou, éventuellement, vitrées. En intervenant de cette façon, on préserve les qualités techniques du jardin et le caractère urbain de la clôture qui entoure le végétal et assure le lien entre les immeubles.

une clôture ajourée offre de belles perspectives sur le jardin
