### RAPPORT DE PRESENTATION Cahier B / Diagnostic territorial – Annexes

ELABORATION - Approbation du 13/03/2021

## ANNEXES . Fiches patrimoines

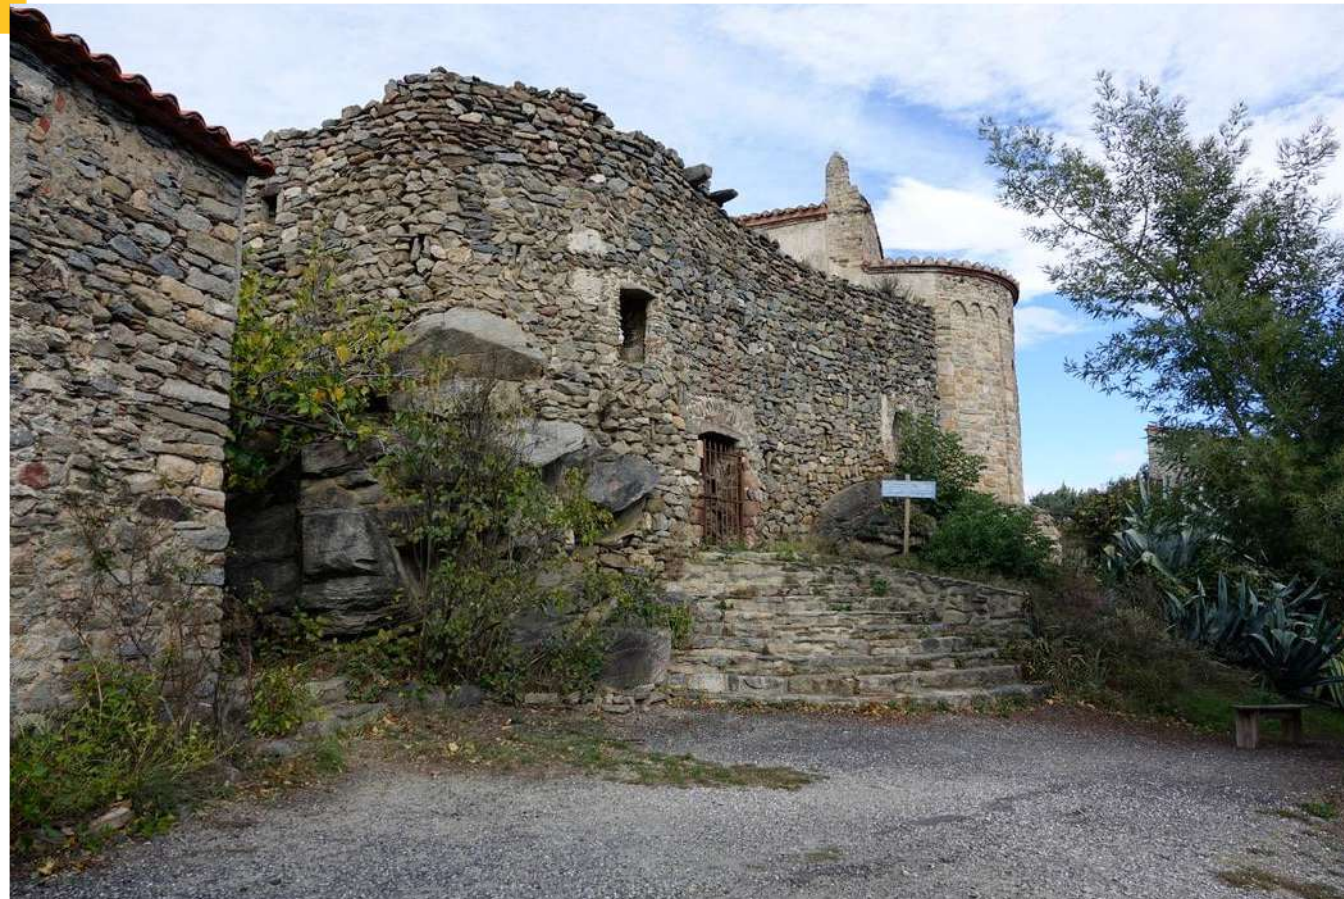
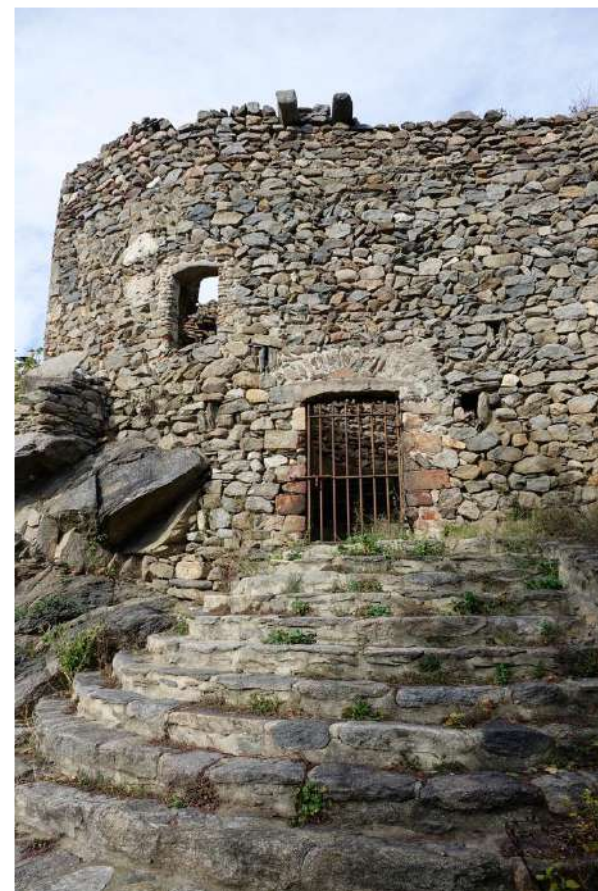
Cet édifice localement appelé Santa Maria de las Gradass tire son nom des marches qu'il faut emprunter pour accéder au petit parvis. Cette petite église orientée est posée sur un plateau rocheux et protégée par un mur d'enceinte. Edifice à vaisseau unique séparé de l'abside semi circulaire par un mur diaphragme. La travée de l'abside est un peu plus basse que la nef. L'église construite en moellons équarris en partie haute (plus récente) tandis que la partie basse (jusqu'à la hauteur du chevet environ) est en galets ou en pierres plates disposées en épi. Les chaînes d'angles sont appareillées. L'aspect est très sobre : seuls les lésènes du chevet font office de décor. Des éléments en amortissements sont posés aux angles de la nef et sur la pointe du pignon du mur Ouest. Les ouvertures sont quasi inexistantes : les murs Est et Nord sont actuellement aveugles ; un vestige de porte murée est visible au Nord.

L'édifice est dépourvu de clocher, remplacé sur le couronnement Sud par un clocheton qui abrite une petite cloche.

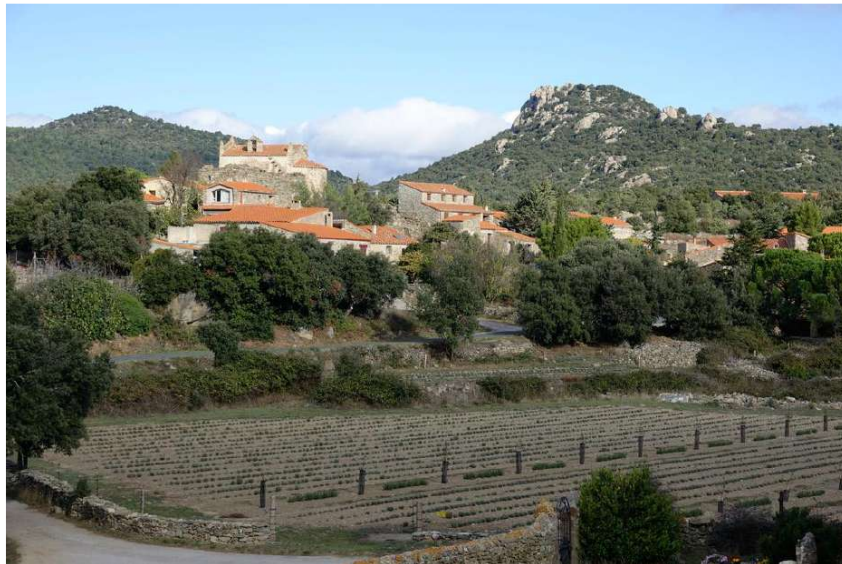
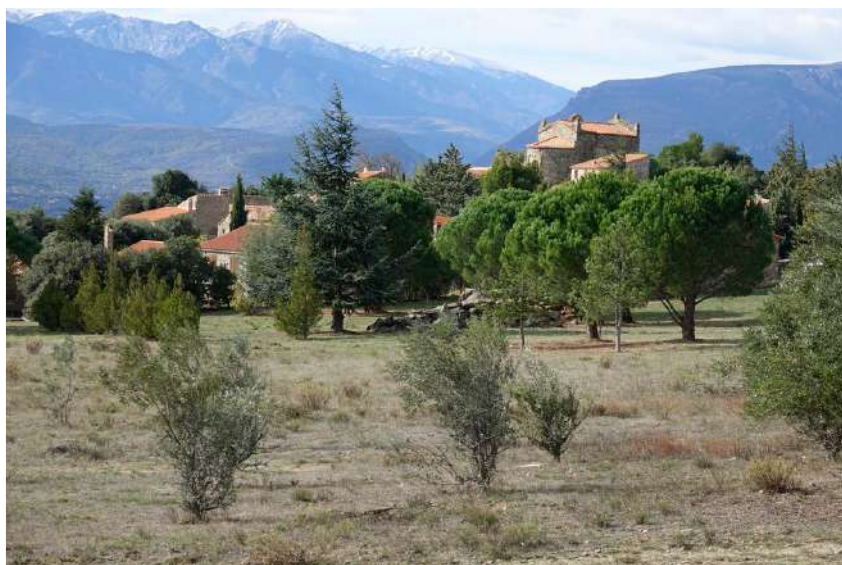
Le hameau de Marcevol, regroupe une petite vingtaine de constructions composées d'habitation et d'anciennes granges ou remises.

Les maisons y sont en pierres, les toitures en tuiles creuses rouges. La morphologie est sobre, la volumétrie réduite et souvent de plusieurs éléments accolés. C'est une architecture vernaculaire caractéristique d'un petit village à vocation agricole et pastorale. Les niveaux réduits sont l'équivalent d'un R+1. Les toitures sont à une ou deux pentes. En façade, la muralité domine. Elles sont parcimonieusement percées d'ouvertures rectangulaires verticales de taille moyenne et animées par de nombreux petits percements. Les dimensions des percements ne sont jamais importantes sauf pour les portes de grange ou de remises.

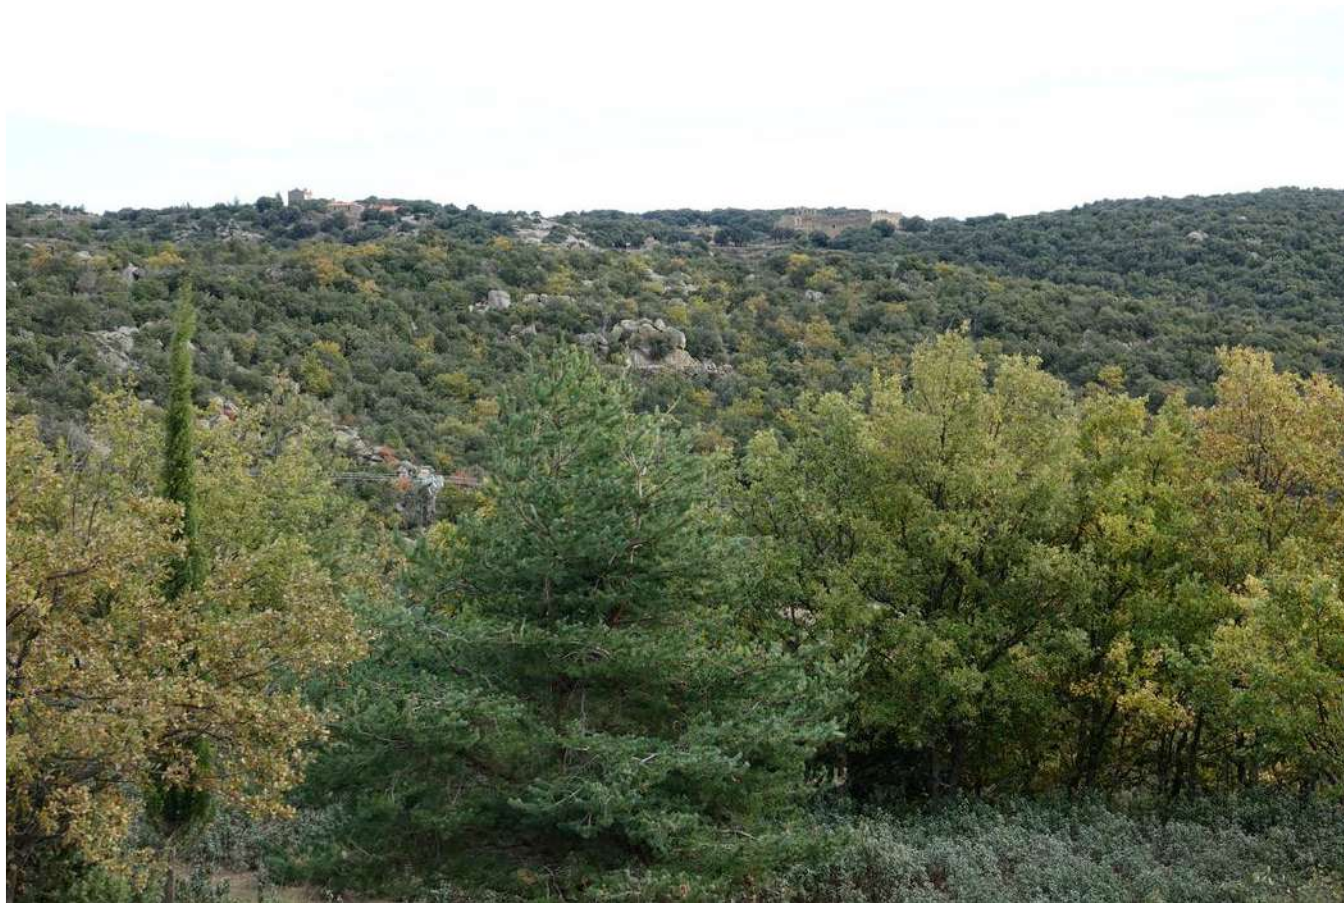
- Depuis le village d'Arboussols et la route qui y mène depuis la plaine, le hameau et le prieuré sont visibles le long de la crête du relief. La composante végétale est importante. La vue est perturbée par la ligne électrique suivant la vallée.

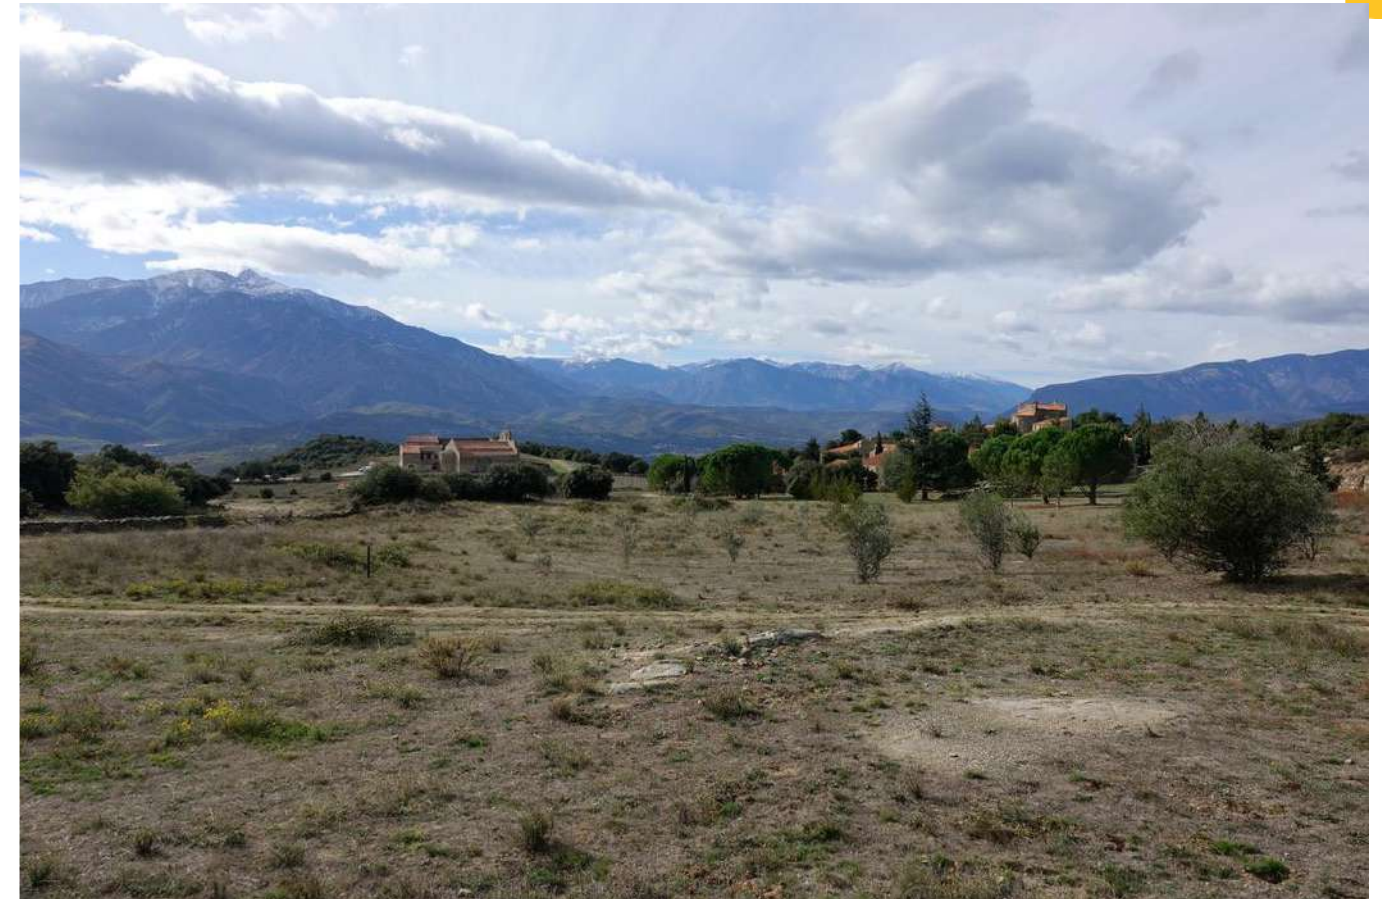
- Depuis la route de Tarrerach, les parties hautes des constructions du hameau émergent de la cime des arbres. Un peu à l'écart, le prieuré se distingue par son environnement plus pelé. En toile de fond, magistraux, la chaîne des Pyrénées et le Canigou.

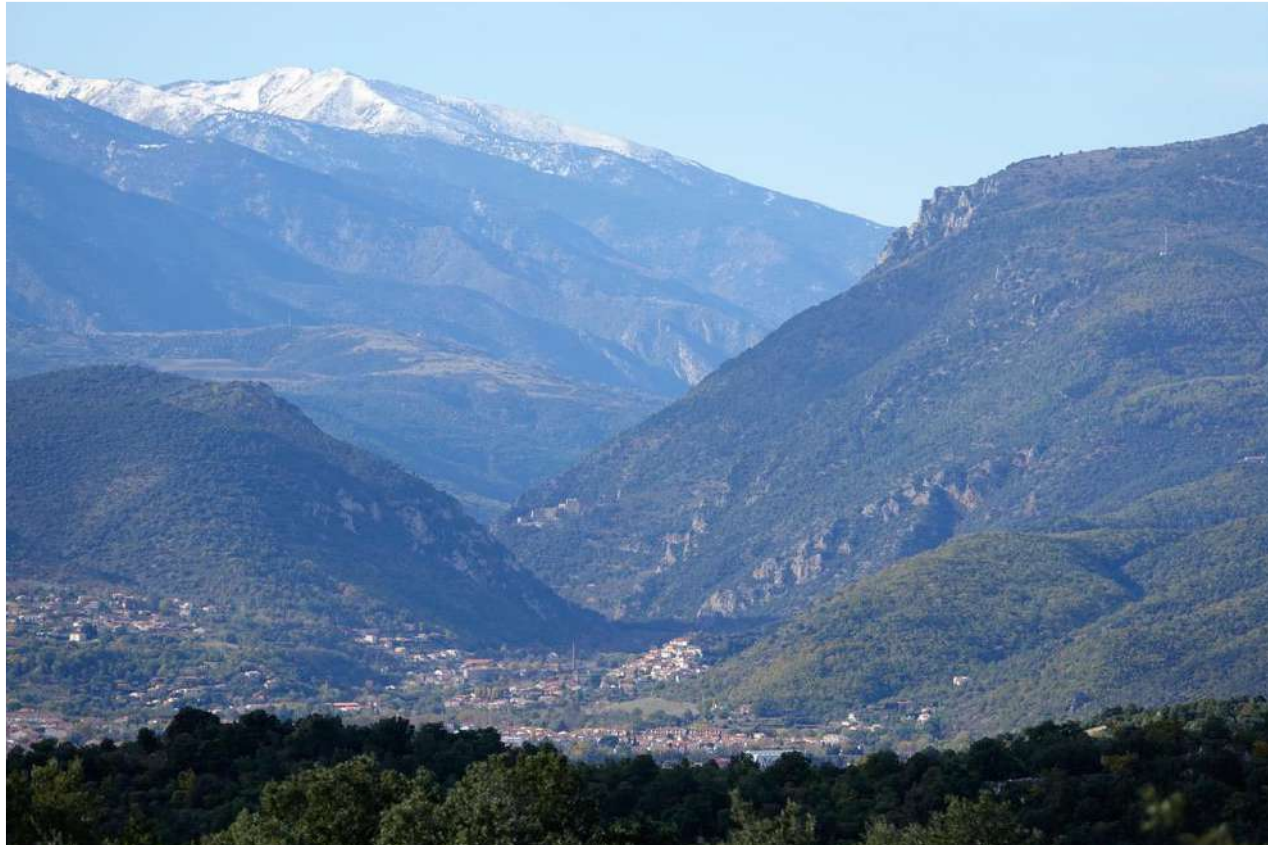
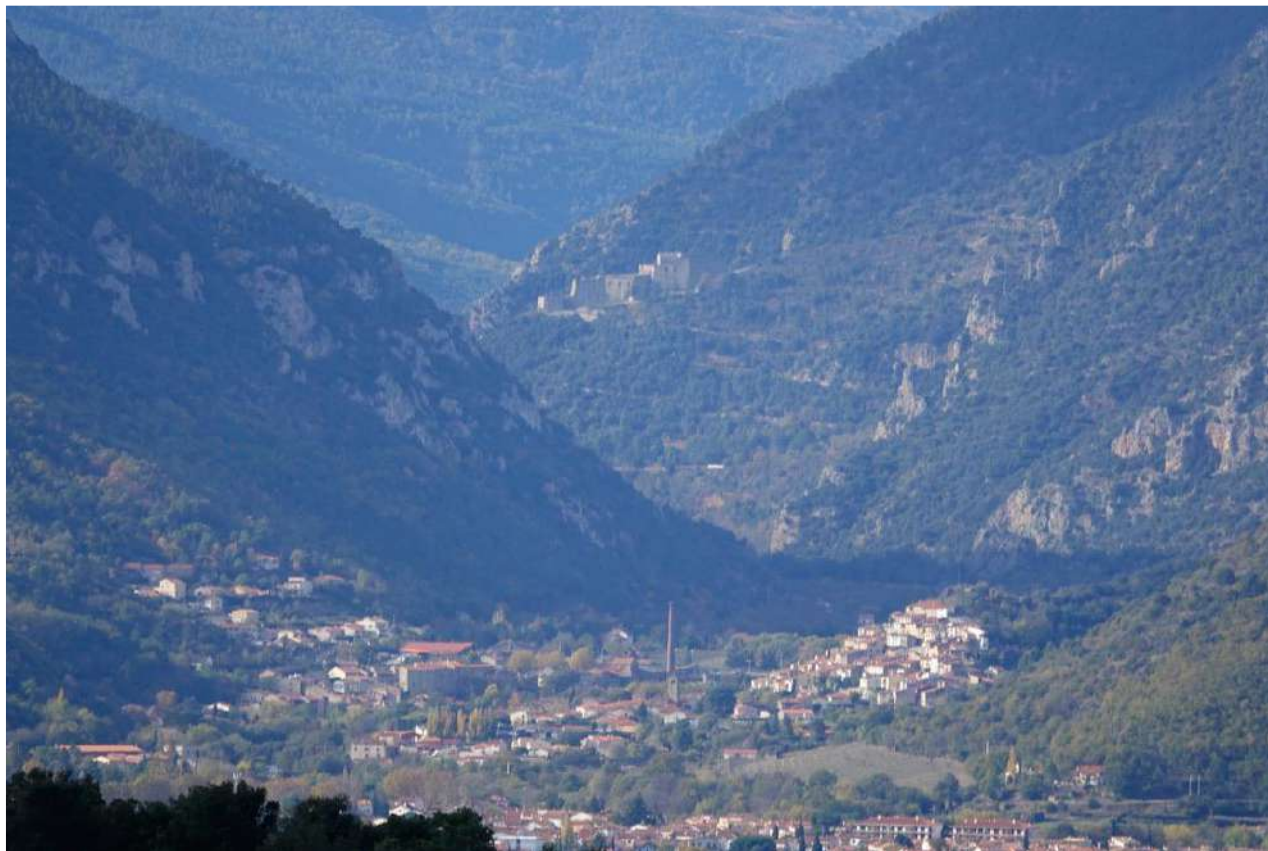
- Vue sur la plaine agricole de la Têt. Les problématiques de l'étalement urbain se font sentir.

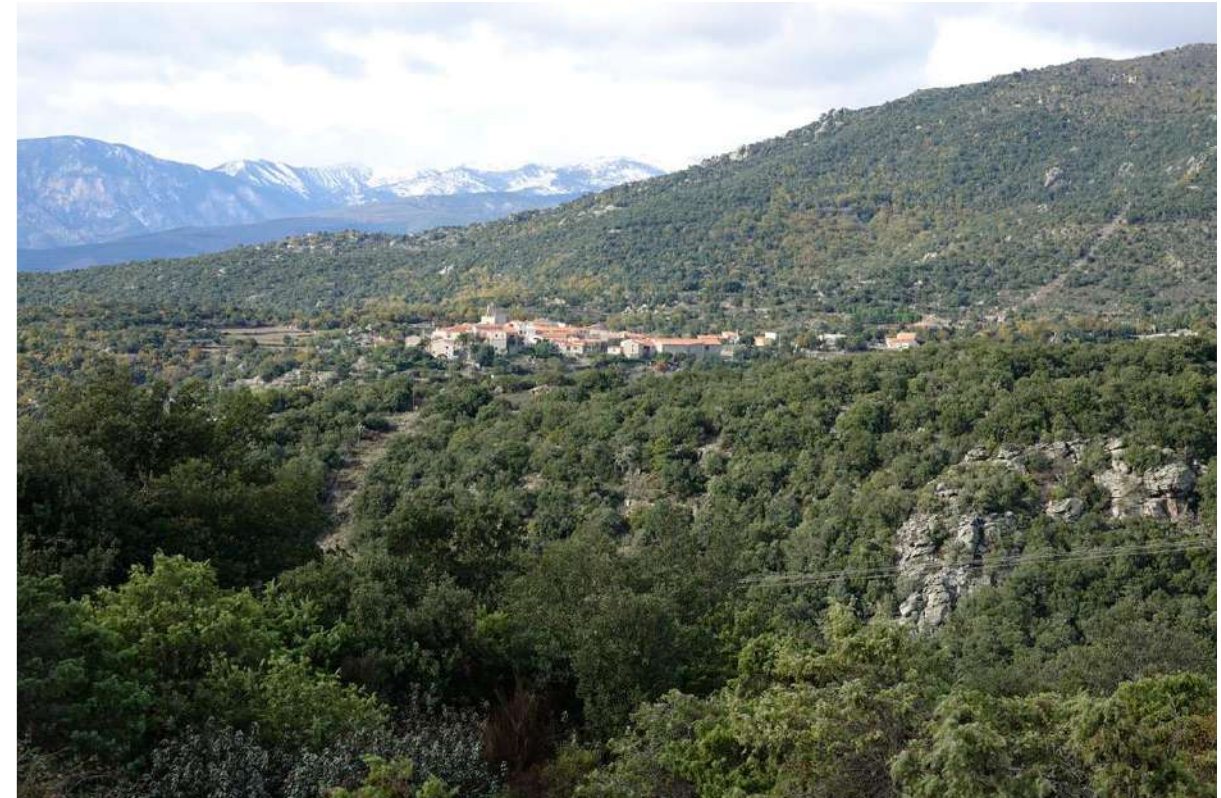
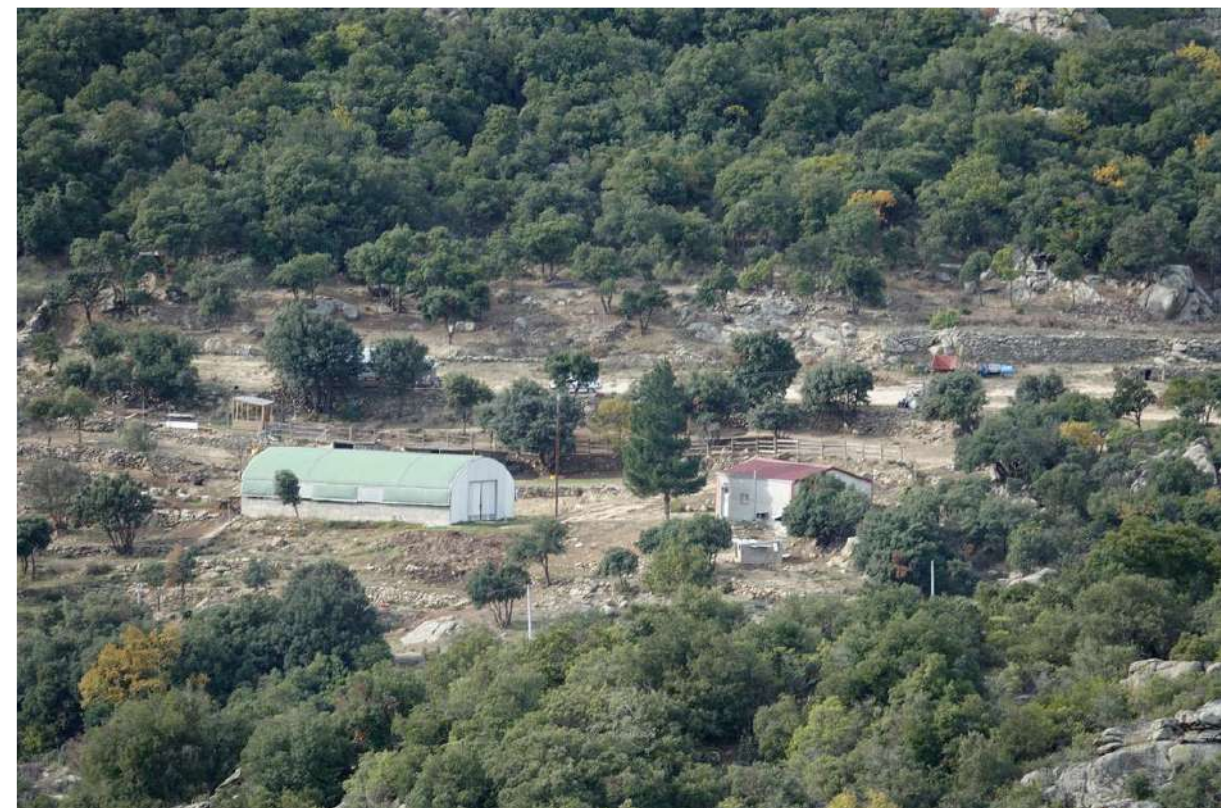
- Vue sur le débouché des gorges de la Têt, le Fort Libéria, en fond la sierra del Cadi.

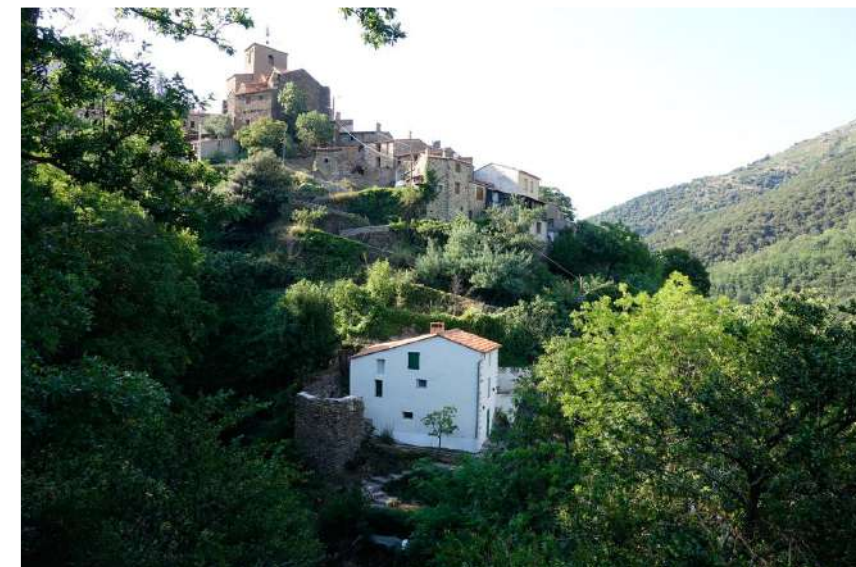
Vue sur la composition pyramidale du village et l'effet néfaste de la teinte trop blanche d'une construction sur ce patrimoine.

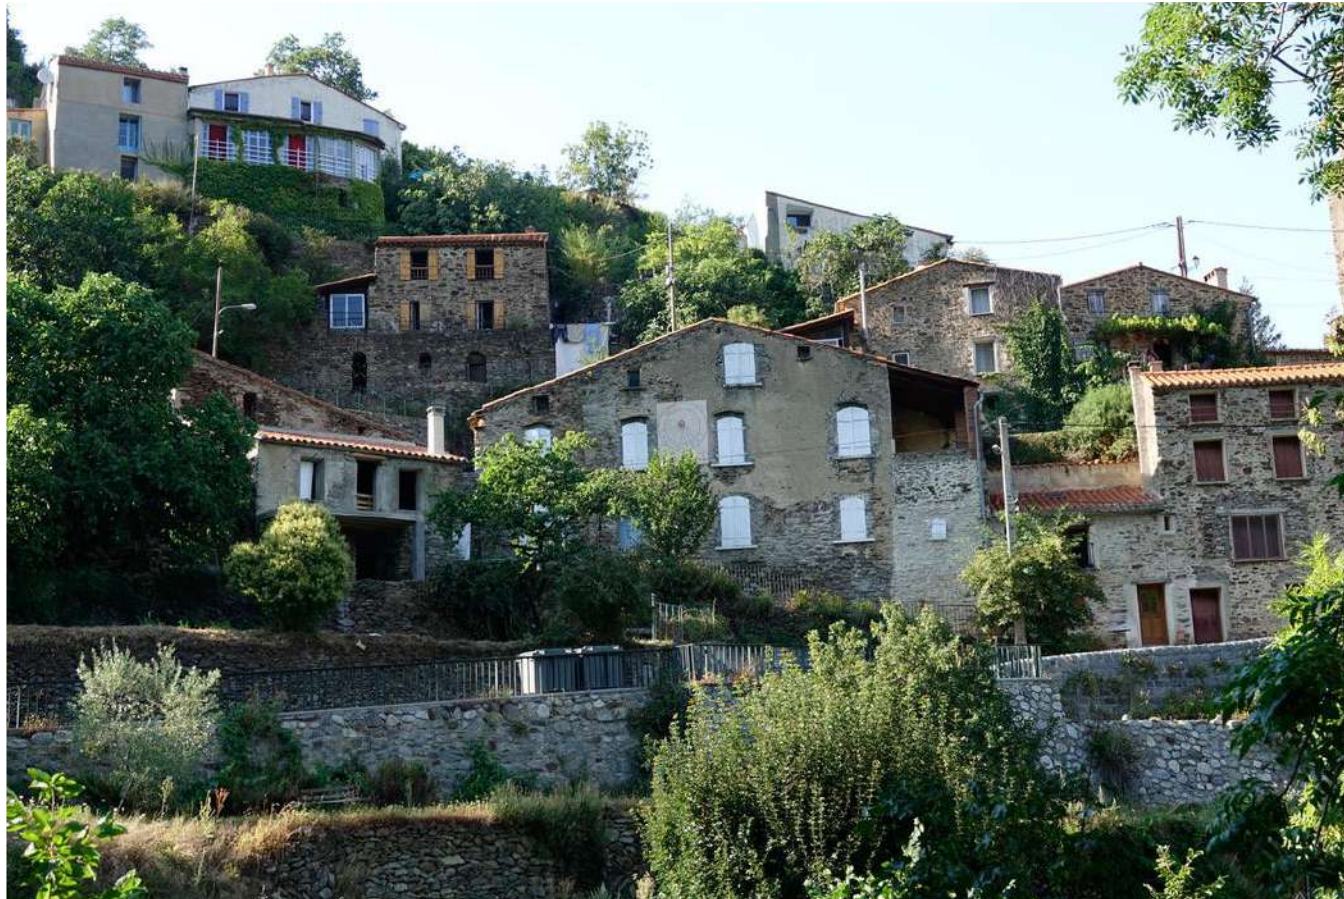
Les constructions sont de facture traditionnelle en moellons enduits ou non couronnées d'une toiture à deux pentes couvertes en tuiles canal. Les façades du village haut sont à proportions sensiblement égales parallèles ou perpendiculaires aux courbes de niveaux.

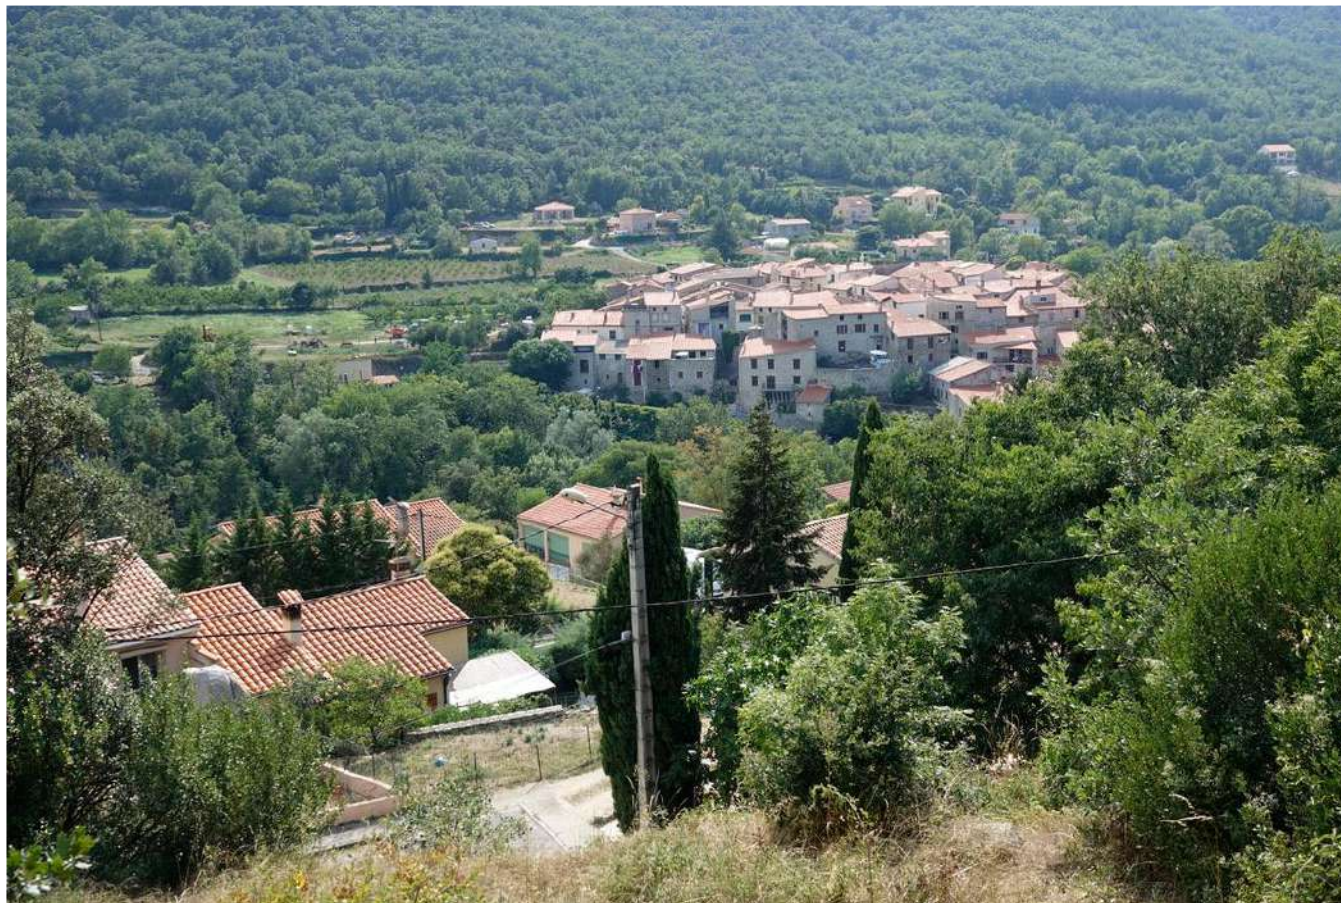
Vue depuis le « chemin du moulin » à l'Ouest du village

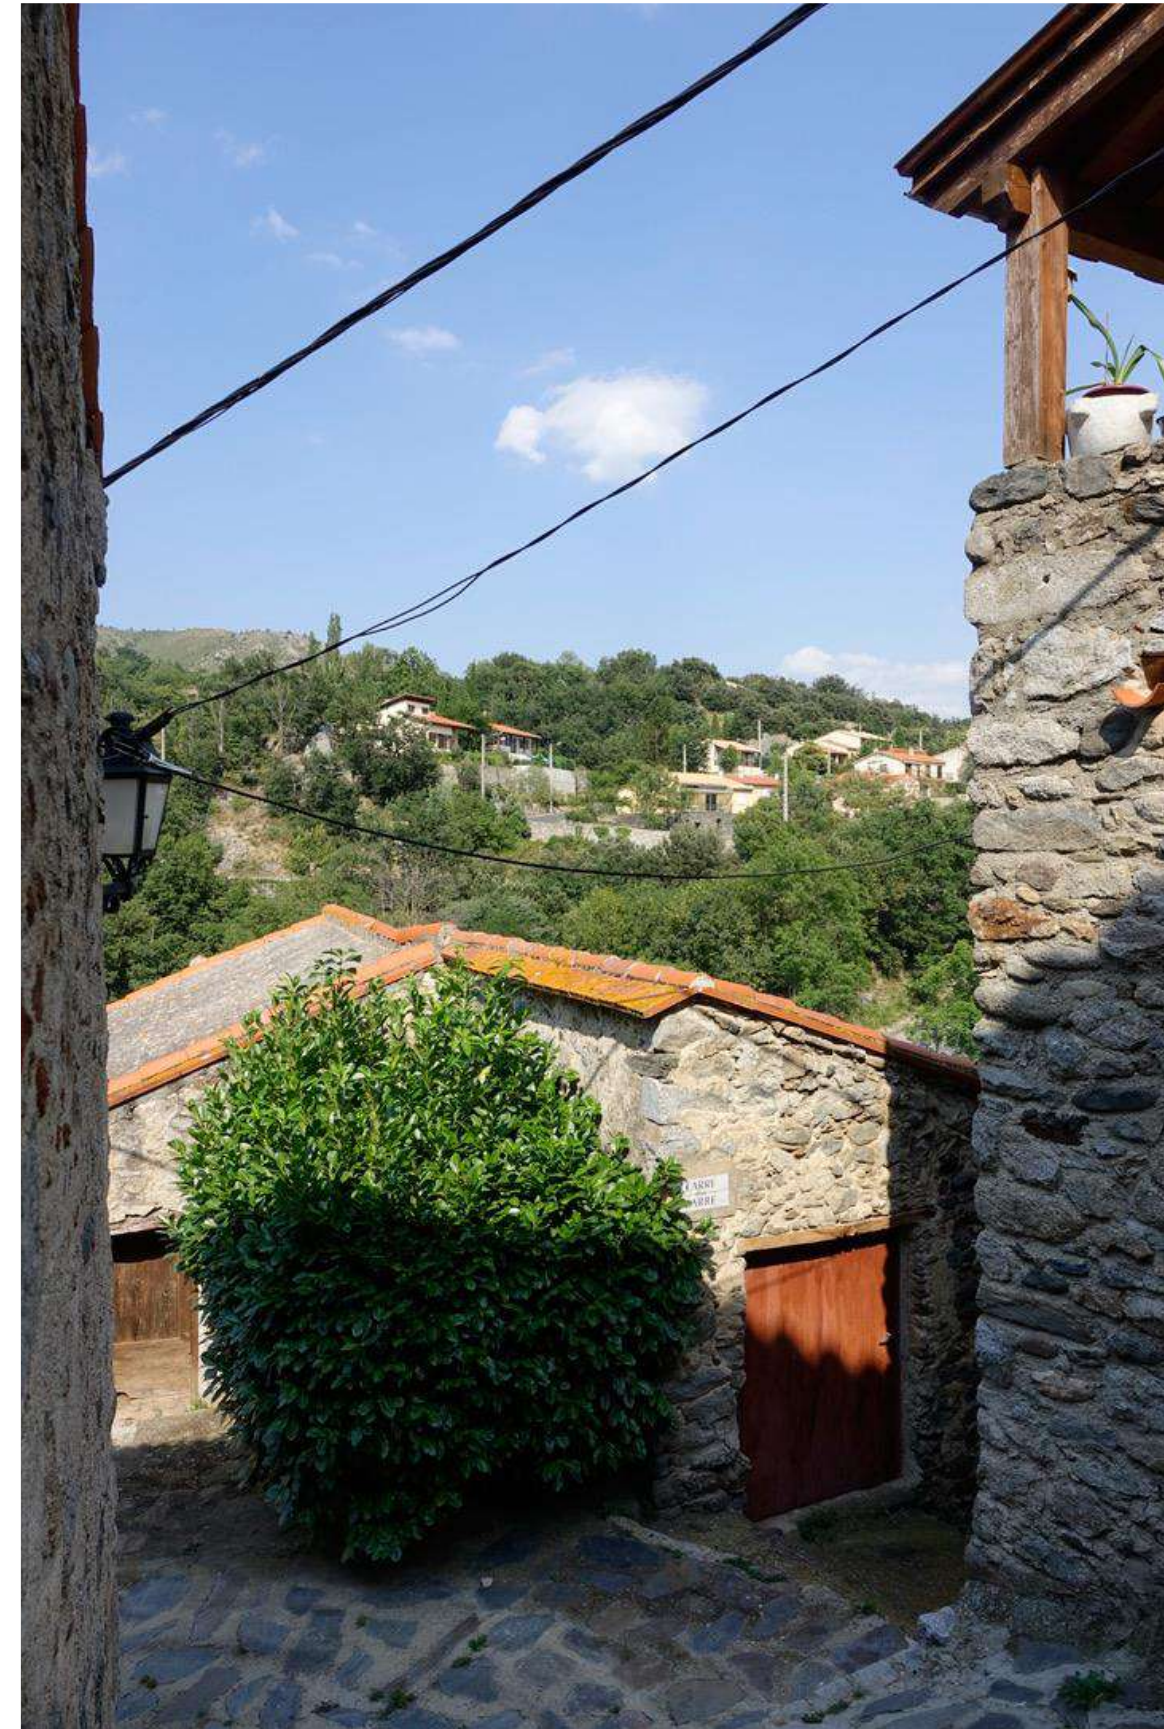
Vue du « chemin du moulin » depuis le village

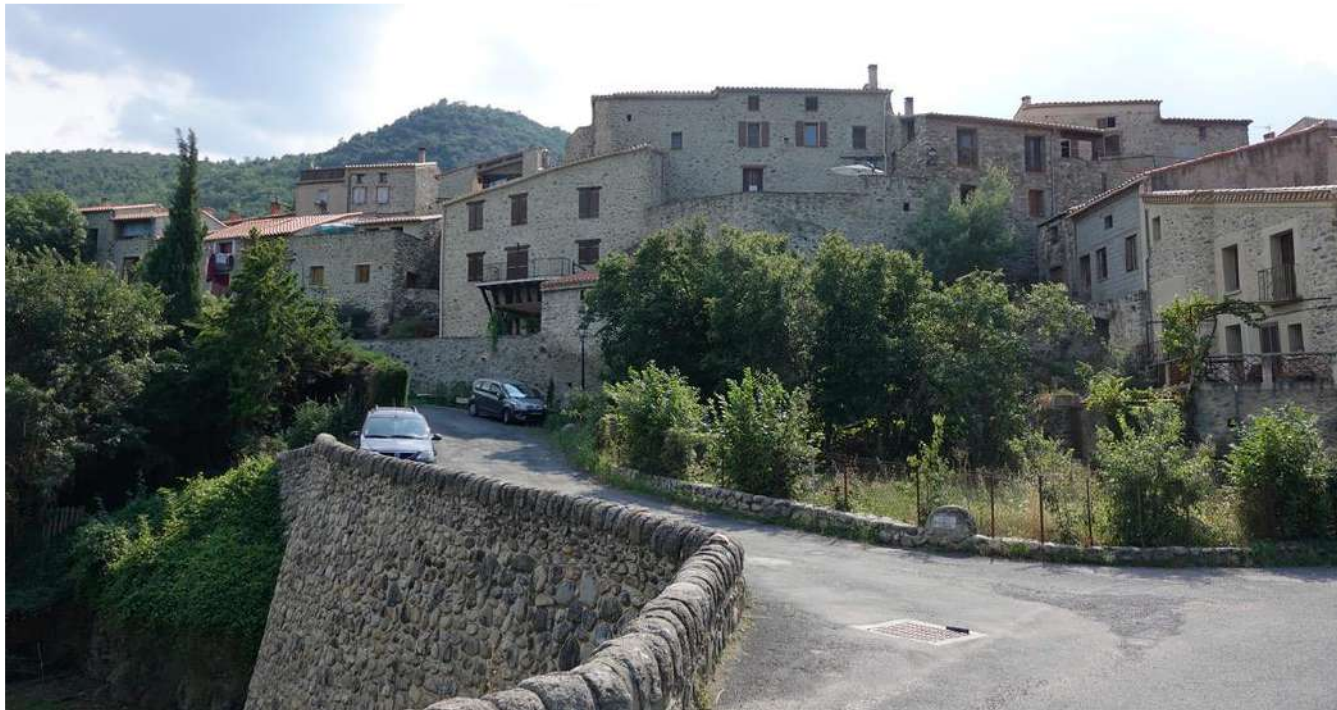
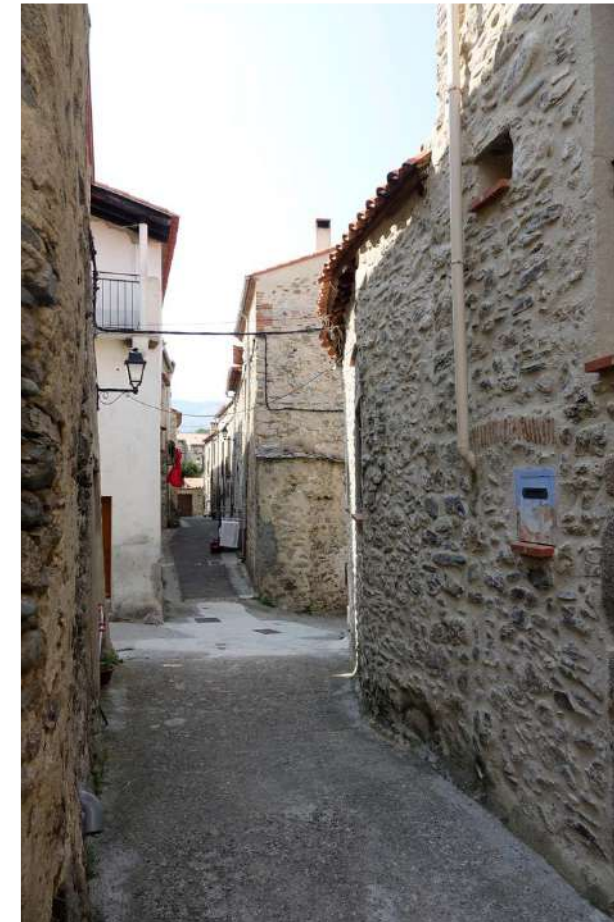
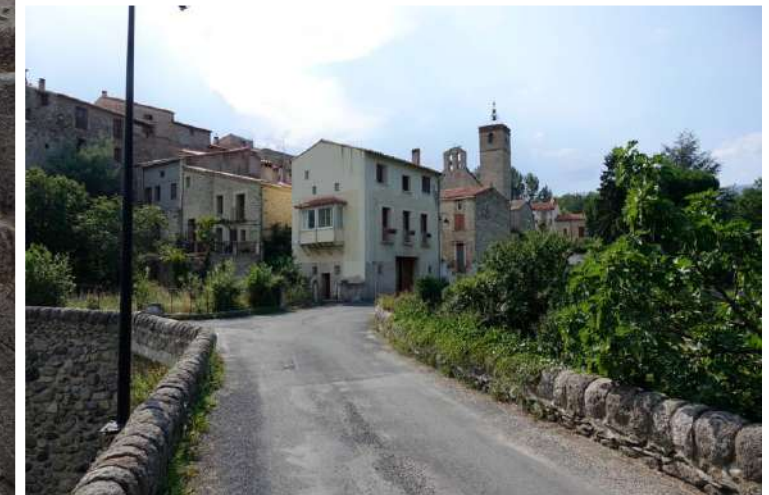
Les morphologies architecturales du noyau ancien reprennent les caractéristiques des villages de montagne : volumétrie simple, toitures à deux pentes, composition des façades par travées (peu nombreuses), percement verticaux, importance de la muralité, matériaux de construction dominants : pierres et moellons enduits à pierre vue. Les couvertures sont systématiquement en tuiles. Les pentes de toitures sont parallèles aux ruelles avec pour conséquence de fréquents pignons pouvant n'avoir qu'une seule pente.

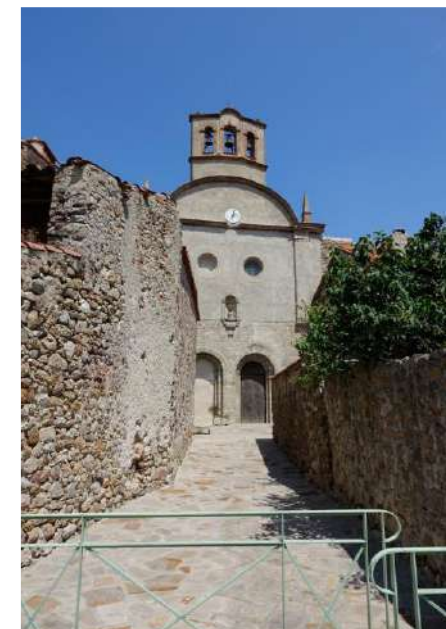
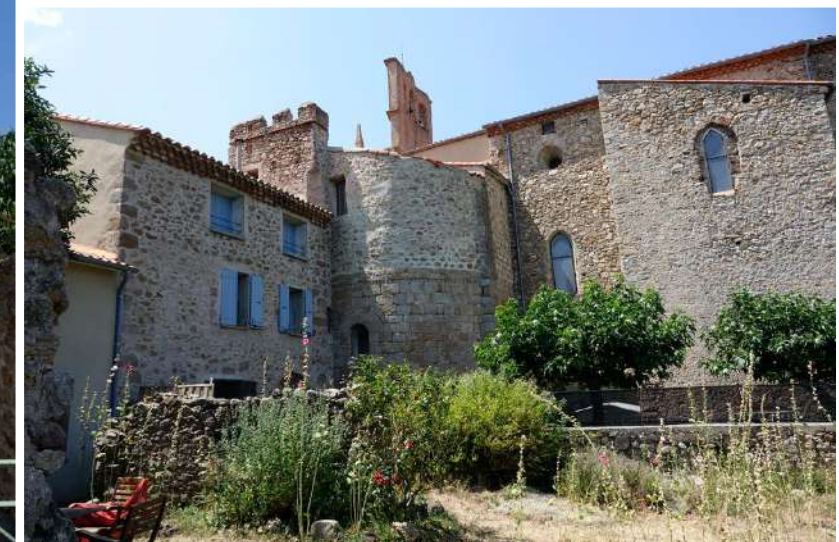
A l'origine, l'église Saint-Etienne était orientée, à plan simple et dimensions modestes : il s'agissait d'un vaisseau unique qui s'achevait par une abside semi-circulaire.

A cette première construction du Moyen Age fut développé au Nord un deuxième vaisseau perpendiculaire de type gothique méridional se terminant en chevet polygonal et pourvu de deux chapelles latérales. L'église d'origine constitue la première travée de ce nouvel édifice et son abside a été « gommée » par cloisonnement intérieur pour respecter une certaine régularité.

Les parties les plus anciennes sont en pierre appareillée, les parties gothiques sont en moellons irréguliers.

Le remaniement de la façade Sud au XVIII<sup>e</sup> siècle entraîna l'adjonction de pilastres doriques, du fronton curviligne et du clocher-mur à arcades.

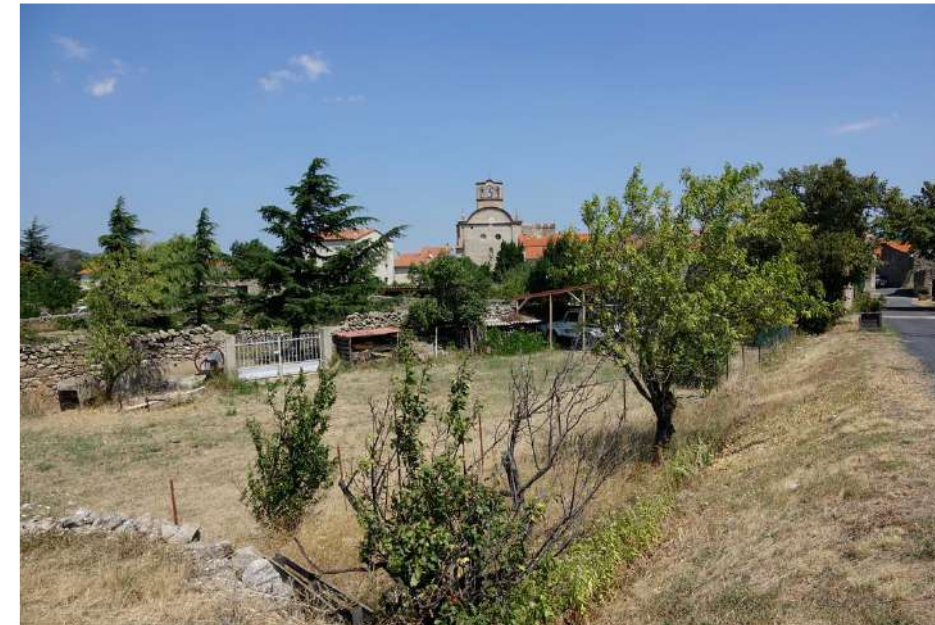
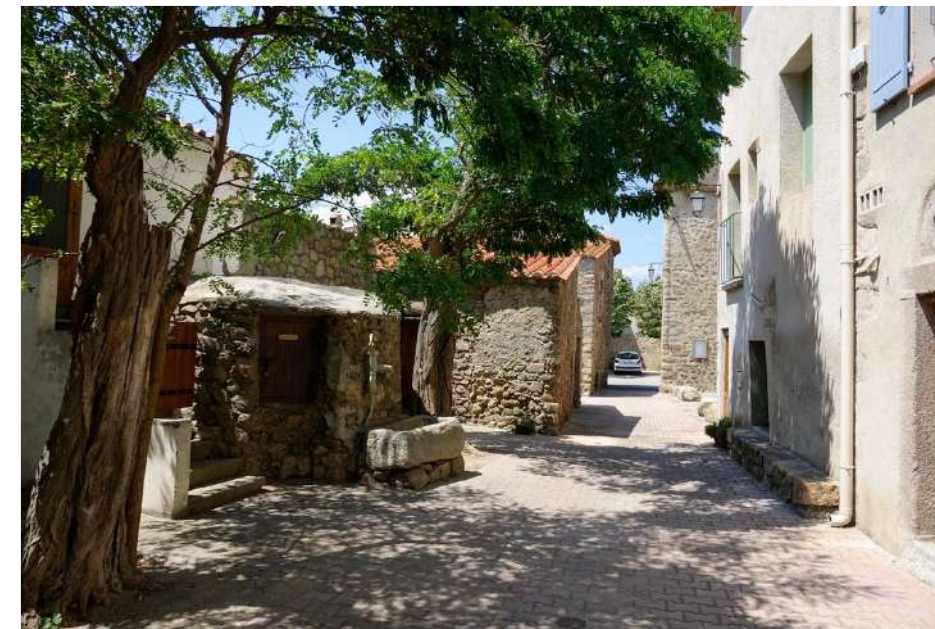
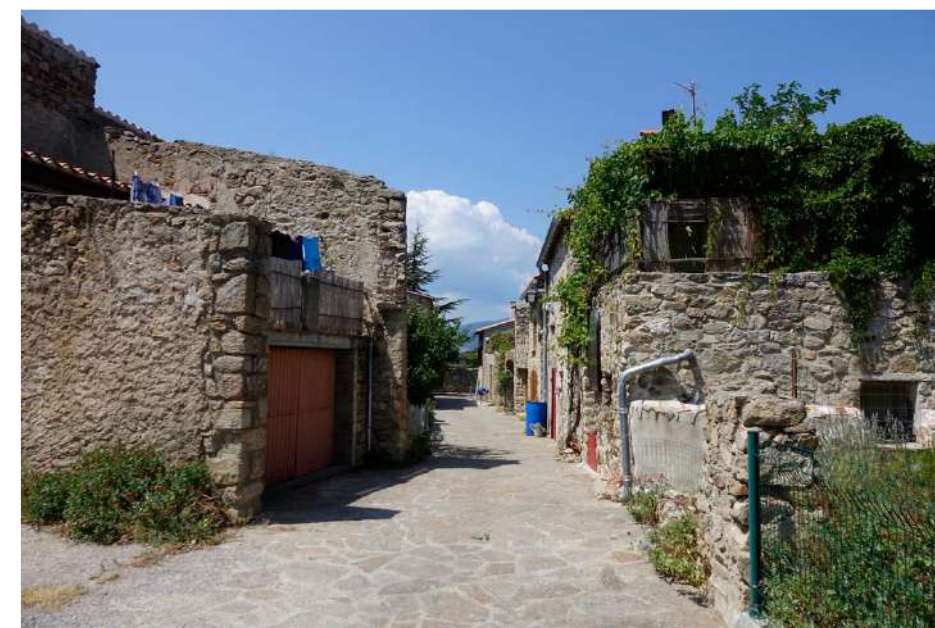
Implanté sur un plateau calcaire, le village a conservé sa morphologie compacte et dense. La forme de son emprise est longiligne mais irrégulière. Elle suit la rue principale ancienne doublée par une route départementale étroite. Les limites du village sont clairement définies. Les constructions sont regroupées ne laissant que peu d'espaces libres sous la forme de placettes, de cours ou de petits jardins. Si ce n'est par des façades, les espaces publics sont délimités par des murs de clôtures.

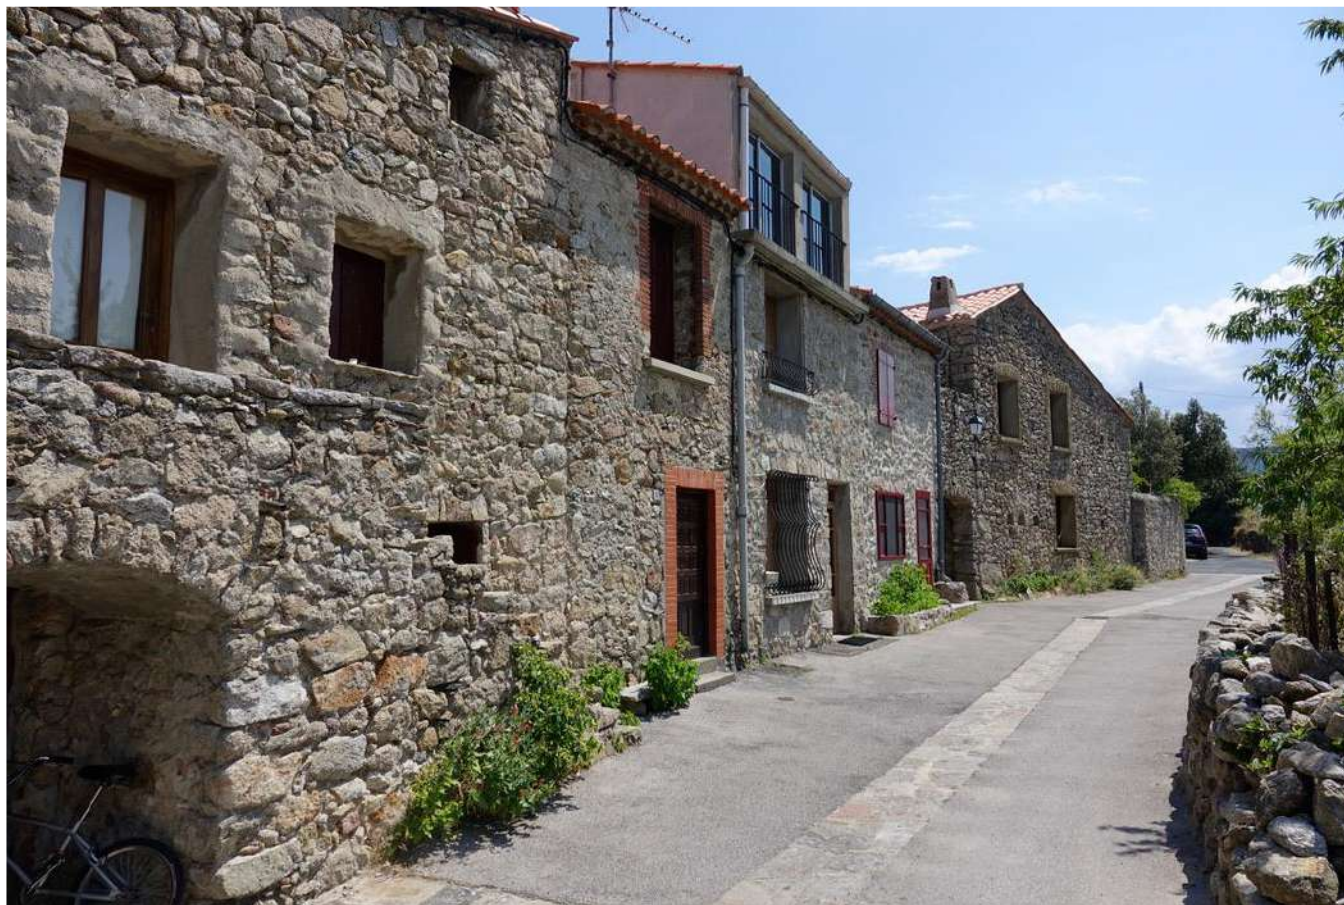
Les constructions sont modestes en R+1, bâties en moellons calcaire rejointoyés ou non. Les toitures sont couvertes en tuiles canal. Quelques génoises coiffent les murs gouttereaux. L'aspect chromatique général et les textures sont homogènes.
