### RAPPORT DE PRESENTATION Cahier B / Diagnostic territorial – Annexes

ELABORATION - Approbation du 13/03/2021

## ANNEXES . Fiches patrimoines

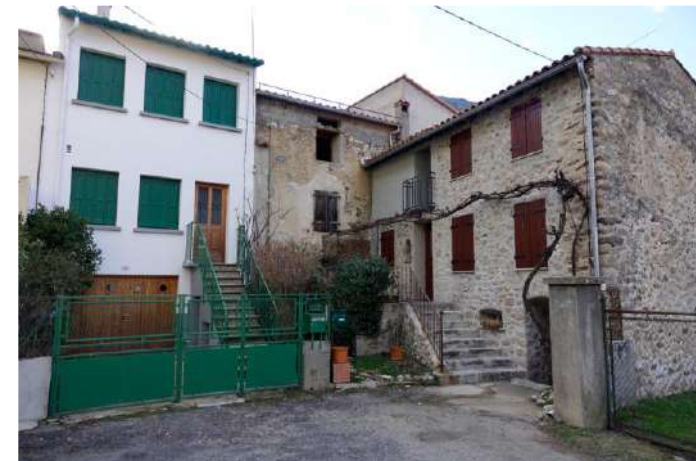
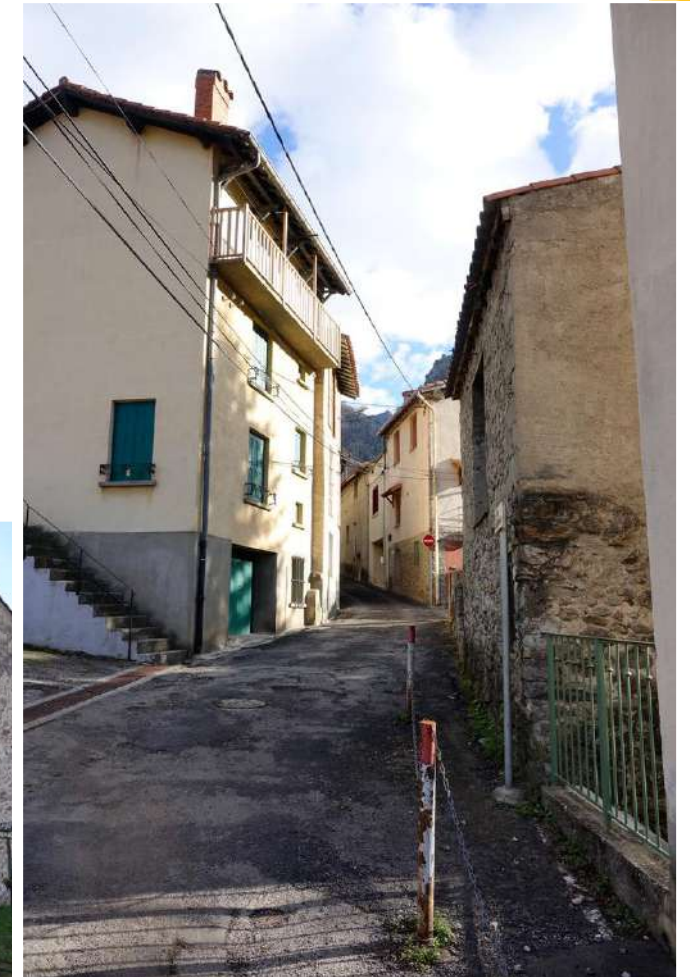
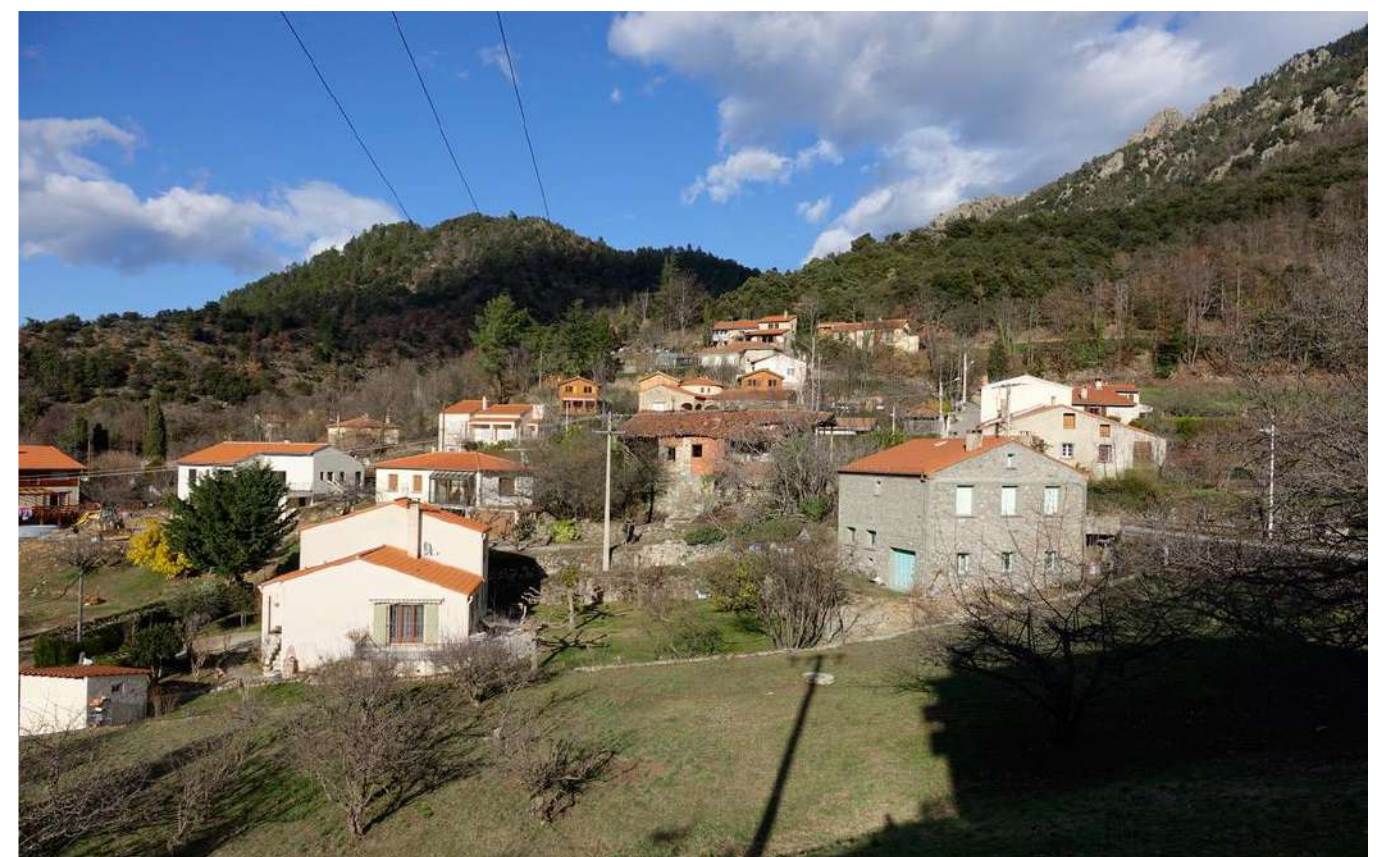
Le village lui-même occupe une terrasse dominant de quelques mètres le Cadi.

Il n'a pas de forme bien délimitée ou de noyau clairement constitué. Le tissu bâti est lâche. Il est constitué de constructions isolées et de quelques agglomérats de quatre ou cinq constructions regroupées entrecoupées de prairies et de jardins. Le village est magistralement dominé par les pentes rocheuses et abruptes qui abritent l'abbaye.

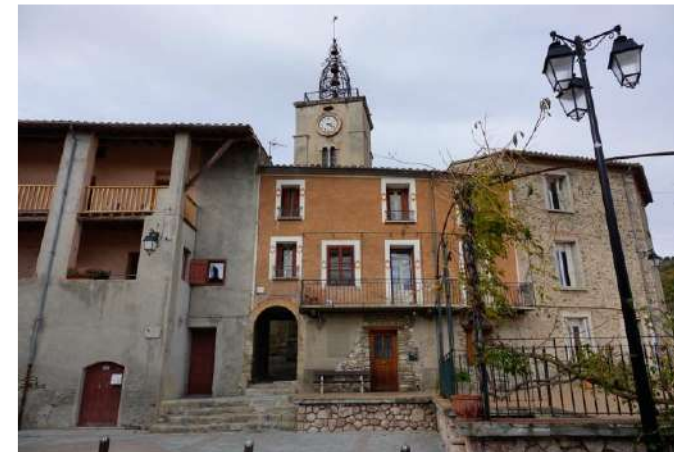
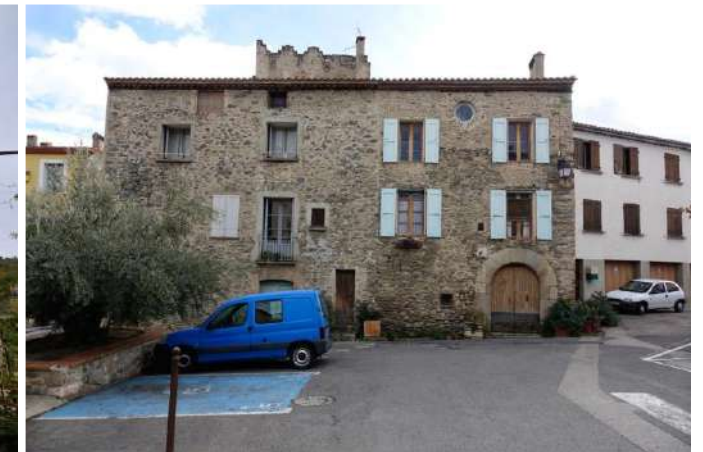
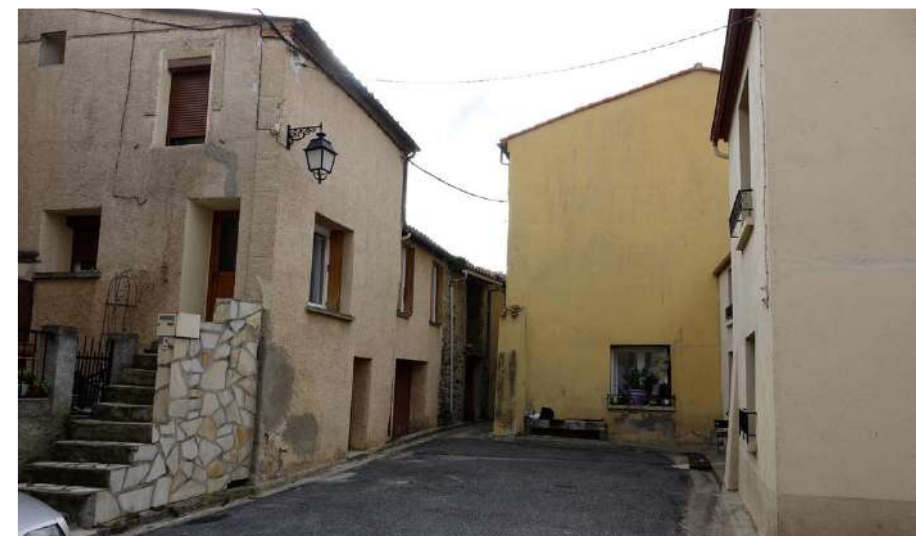
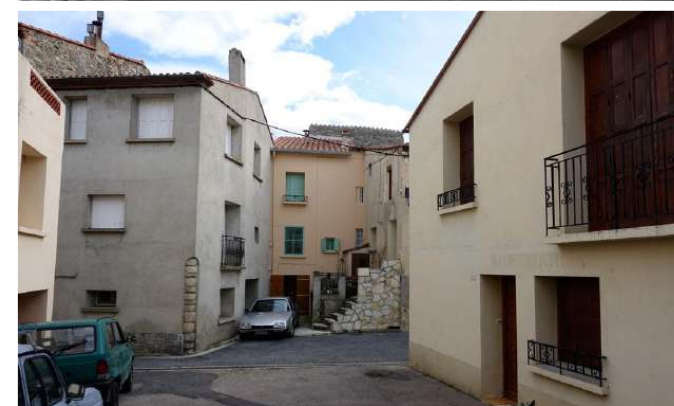
Les typologies architecturales générales sont celles rencontrées dans les sites urbains comparables du Conflent : façades étroites en alignement sur les ruelles, importance de la muralité, composition des percements en rectangles disposés verticalement - régulièrement altérés par des modifications hasardeuses d'ouvertures - toitures à deux pentes en tuiles canal rouge-orangées.

Les matériaux de façades sont très contrastés. Ils s'étendent de la maçonnerie de moellons brut à des enduits couvrants en ciment gris, brutaux ou peints de couleur vives. Les quelques traces apparentes d'éléments présentant un intérêt du point de vue du patrimoine laissent présager l'existence de témoins masqués sous les enduits en ciment.

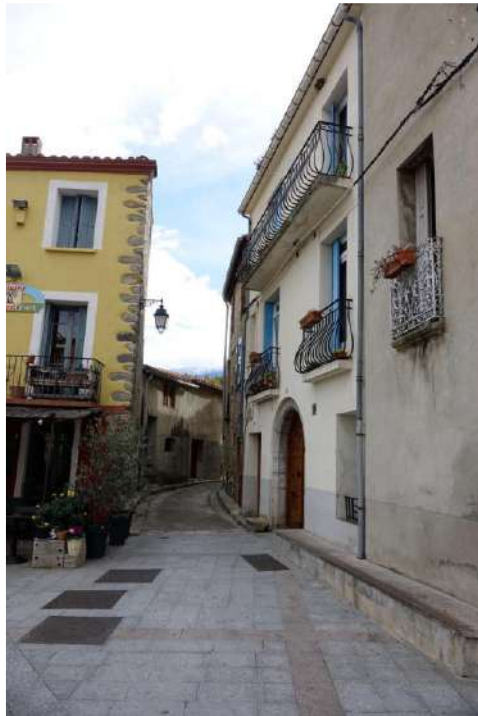
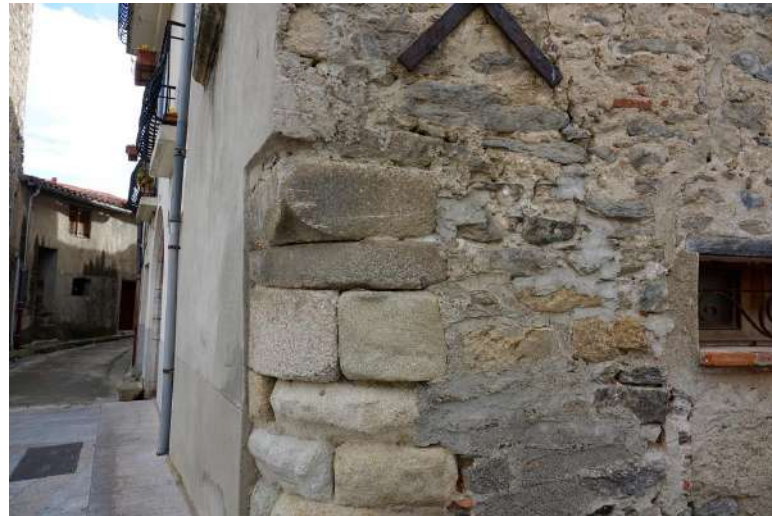
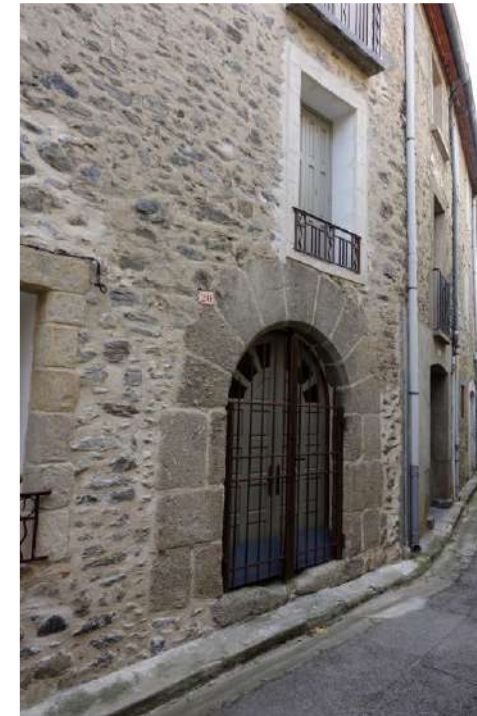
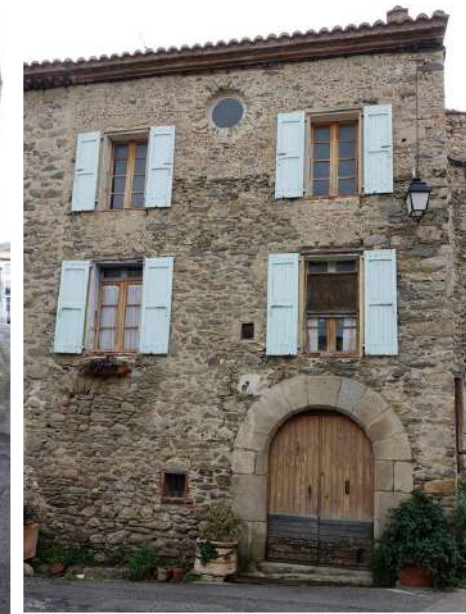
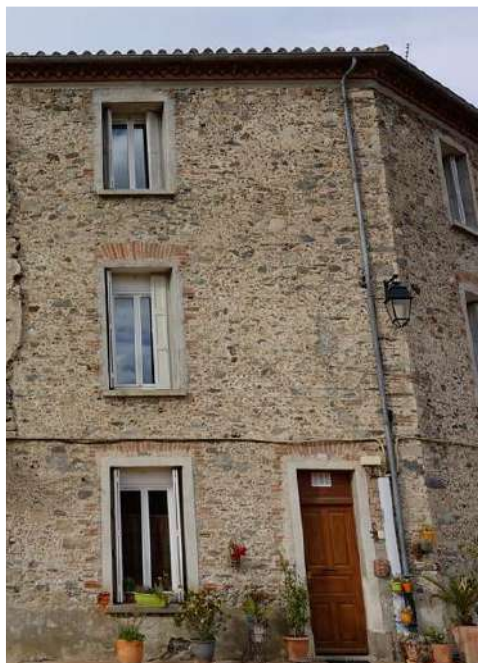
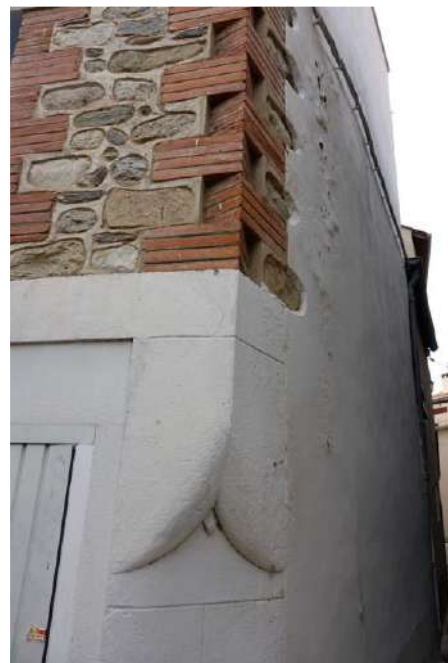
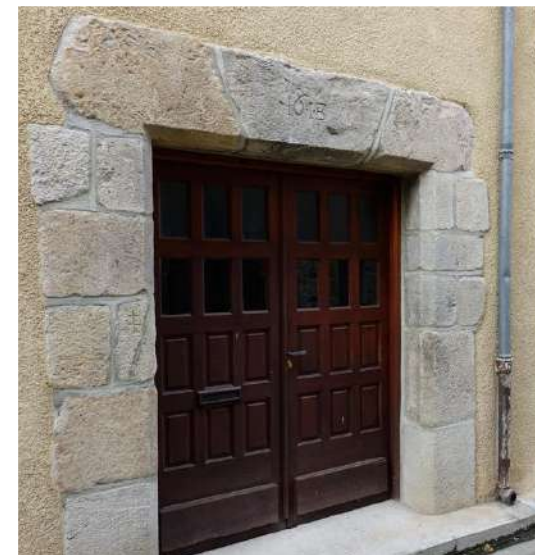
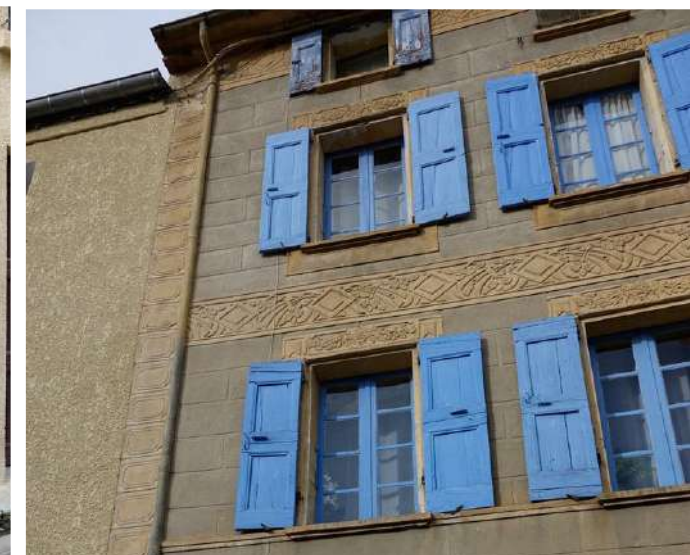
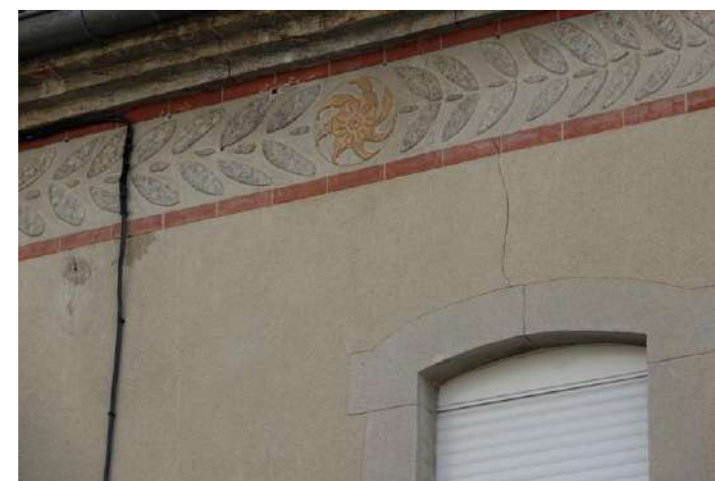
- Exemples d'enduits à pierres vues et incrustés de cassons de terre cuite et d'appareillages de chaînes d'angles en assises de briques foraines caractéristiques du XIX<sup>e</sup> siècle dans la région.  
- Témoignages d'enduits d'ornement en ciment estampés ou gravés de la fin du XIX<sup>e</sup> ou du début du XX<sup>e</sup> siècle.

Quelques éléments architecturaux se distinguent par leur caractère patrimonial :

- Emergence d'une tour crénelée prise dans le tissu médiéval
- Portes en plein cintre en pierres appareillées
- Linteau en plate-bande portant la date de 1618
- Chaînes d'angle médiévales arrondies en pierre de taille

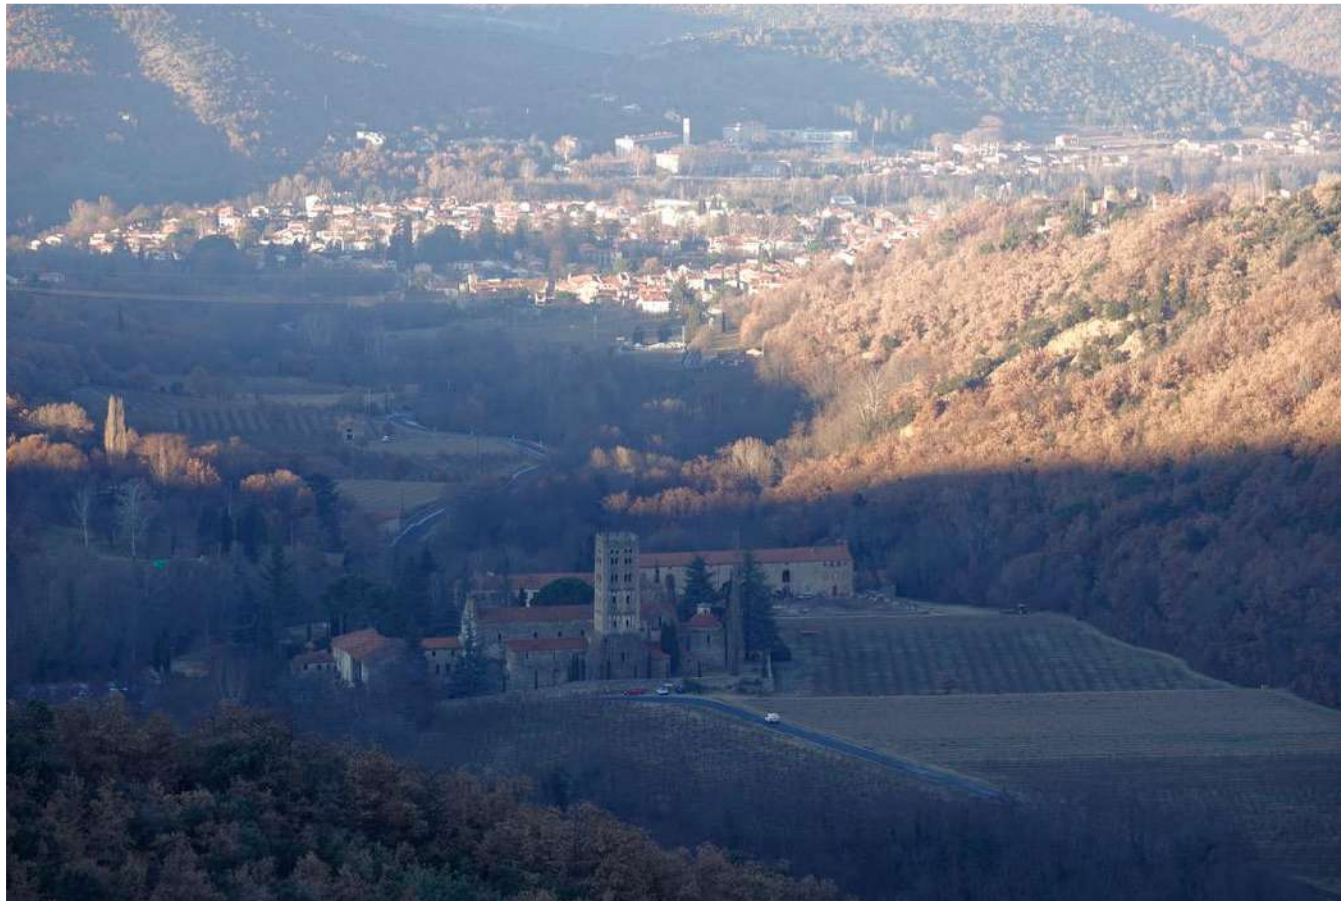
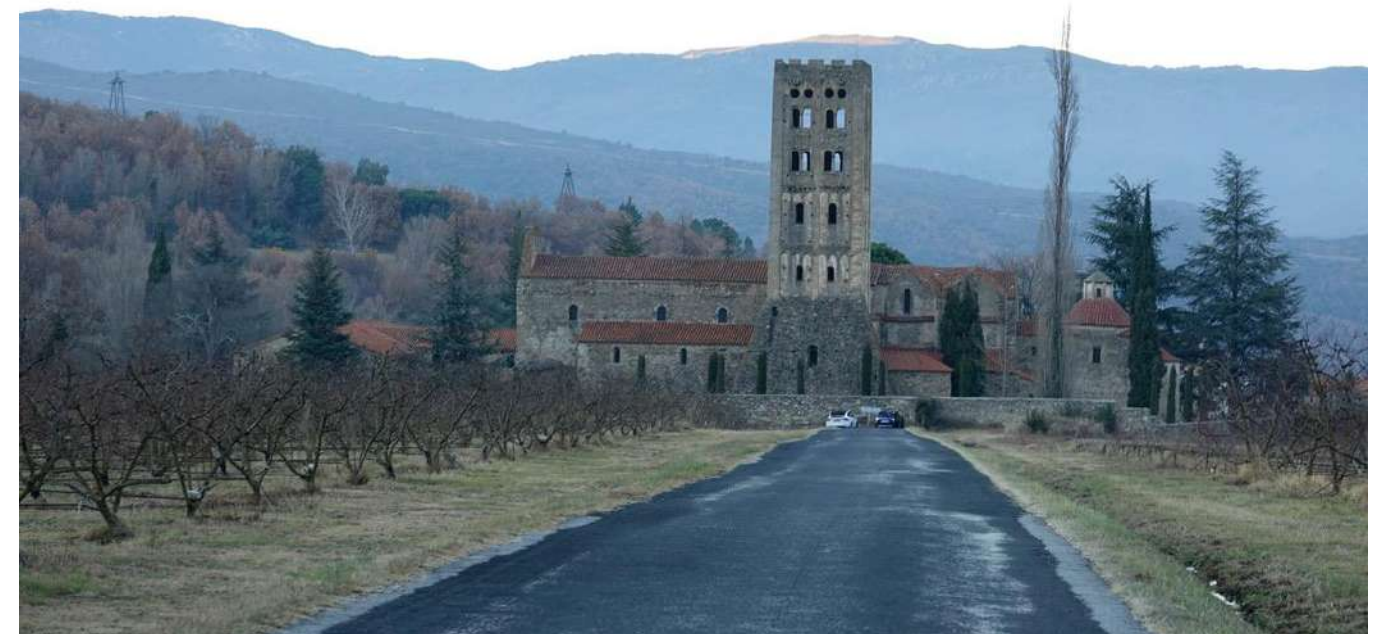
Ensemble comprenant : l'église abbatiale, son clocher, et l'arcade à corniche remontée sur la face Nord de l'édifice ; le cloître et son aire ; les bâtiments situés à l'Ouest du cloître ; la crypte ; les terrains dépendant de l'ancienne abbaye. Eglise en croix latine. La nef est flanquée de deux collatéraux. Les bras du transept sont pourvus de chapelles. Deux clochers identiques ont été construits aux extrémités des bras du transept mais celui du Nord s'est effondré au XIX<sup>e</sup> siècle. Le chœur est doté de trois chapelles dont une axiale.

Le cloître de plan carré est soutenu par 63 colonnes à chapiteaux romans sculptés. Son abandon après la Révolution a provoqué sa ruine. Il est reconstruit en 1952.

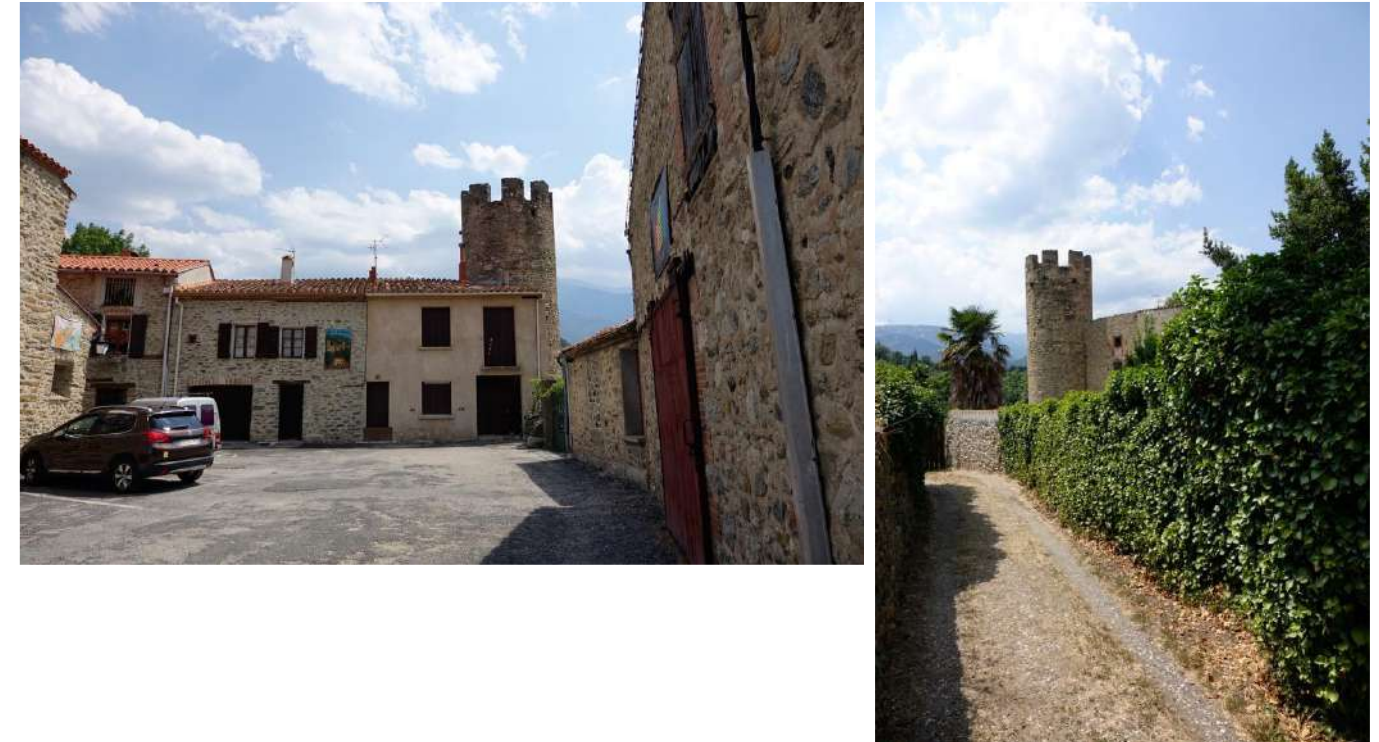
Tour ronde crénelée dont la base date du XII° siècle et la partie supérieure du XIV° ou XV° siècle.

Elle est construite en moellons et comporte trois niveaux de plancher.

Les merlons sont percés de meurtrières et leur couronnement est en glacis.

Le mur du rempart en prolongement de la tour est très remanié.

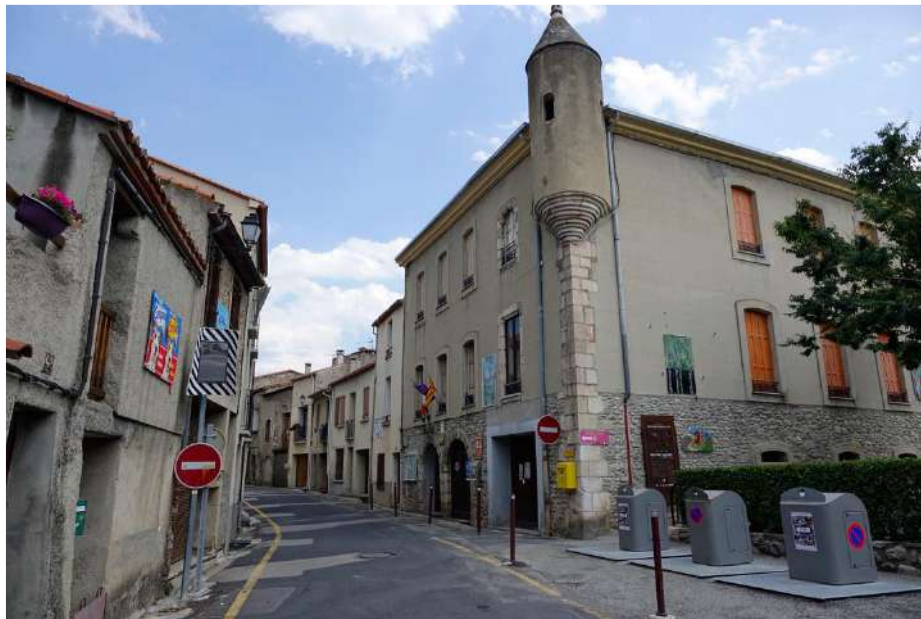
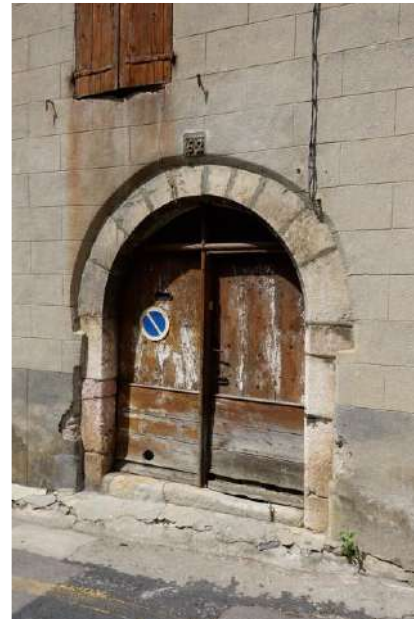
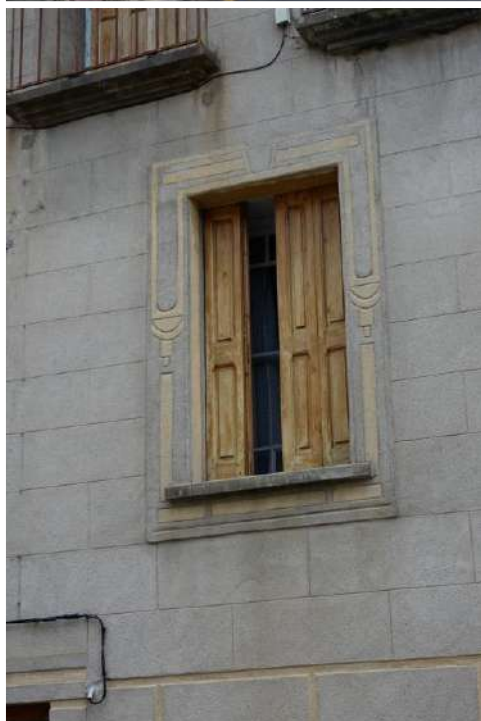
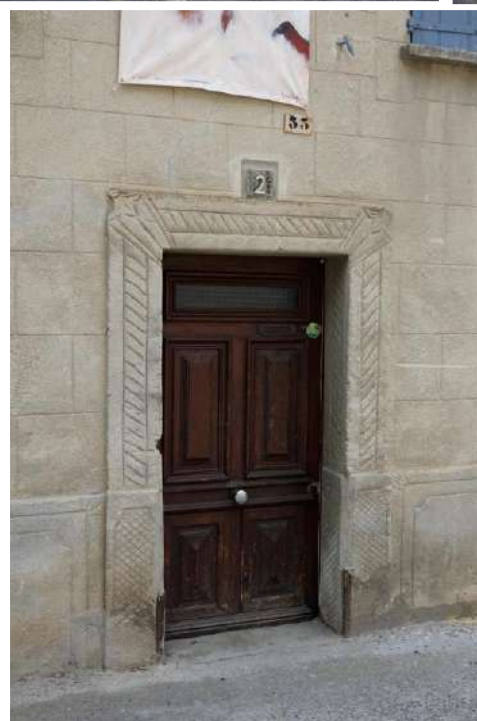
Les constructions du village ont un faible développement. Elles comprennent, au plus, deux étages, sont assez étroites et couvertes d'une toiture à deux pentes en tuiles canal. Les façades sont composées d'un maximum de deux travées régulières. Quelques constructions se distinguent par des portes en plein cintre en pierre de taille ou de linteau en accolade attestant de leur origine médiévale. La rue principale compte également des témoins d'ornementation en ciment du début du XX<sup>e</sup> siècle qu'il convient de conserver.

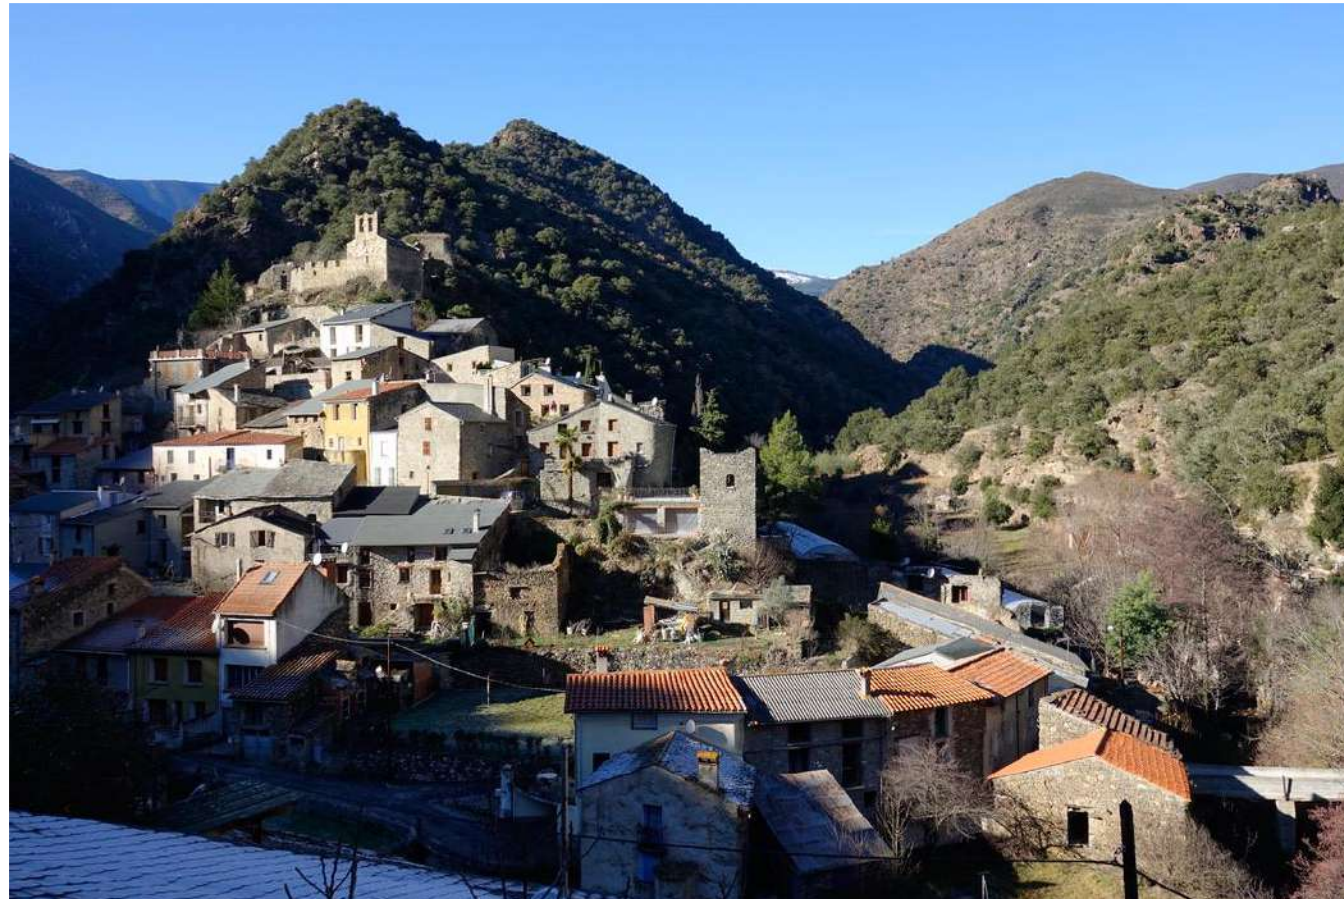
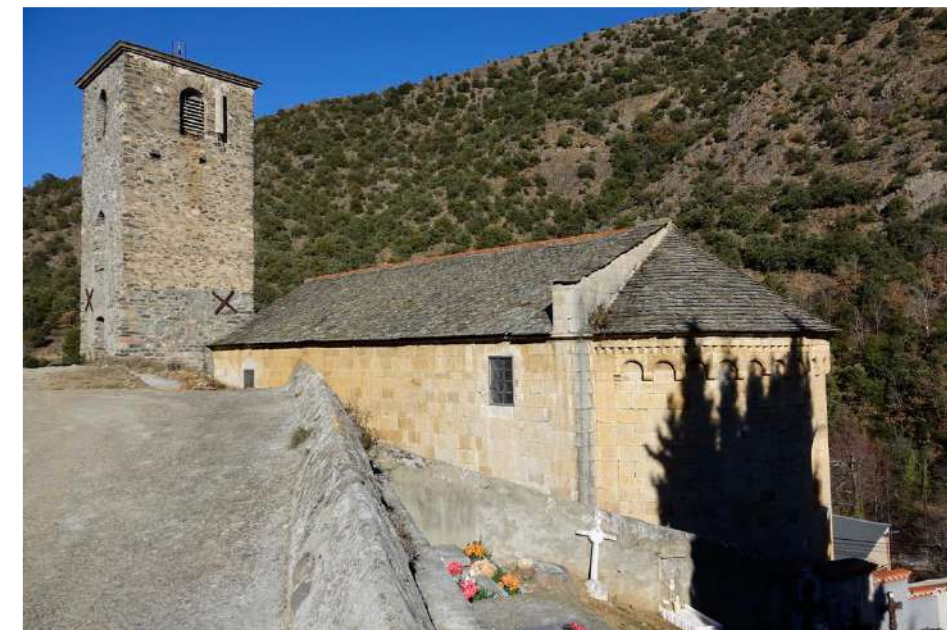
Une voûte en berceau continu légèrement brisé couvre la nef et la travée du chœur.

On peut regretter la présence d'antennes relais scellés en façade du clocher et sur sa toiture.

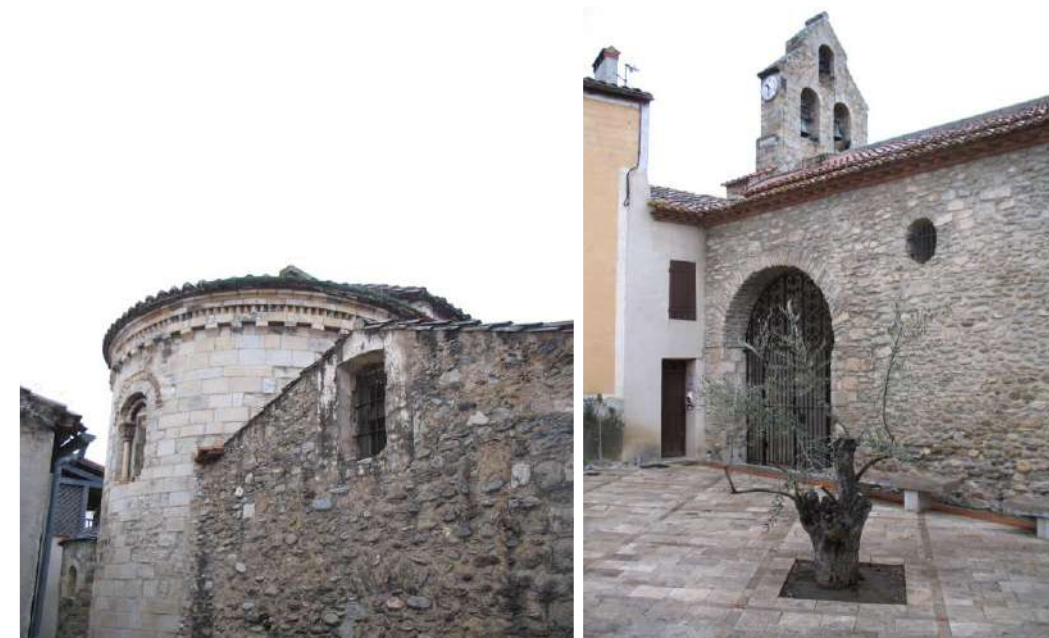
Cet édifice du 12<sup>e</sup> siècle se composait primitivement d'une seule nef avec transept et chœur à trois absidioles dont seules deux subsistent. Celle de gauche a été démolie et remplacée par une sacristie moderne. La nef voûtée en berceau d'ogive a été accolée de deux chapelles vers la fin du 16<sup>e</sup> siècle et d'un porche ouvert à la même époque. L'abside est couronnée par une corniche à dents de loup, supportée par des modillons. Une baie très ornée s'ouvre au centre. Elle est cantonnée, dedans comme dehors, de deux colonnettes surmontées de chapiteaux en marbre. Ces derniers sont sculptés d'oiseaux. Un tore également en marbre, décoré d'entrelacs, repose sur des chapiteaux. Il est indépendant de la construction, suivant une disposition courante dans la région. Le portail, ouvert dans la façade sud, est également orné de boules et d'animaux alternés. Toute la partie romane est appareillée en granit et grès mélangés. Le clocher, construit probablement à la fin du 15<sup>e</sup> siècle, a été frappé plusieurs fois par la foudre.

L'ensemble est bâti en pierres de taille et moellons. La couverture est en tuiles canal.

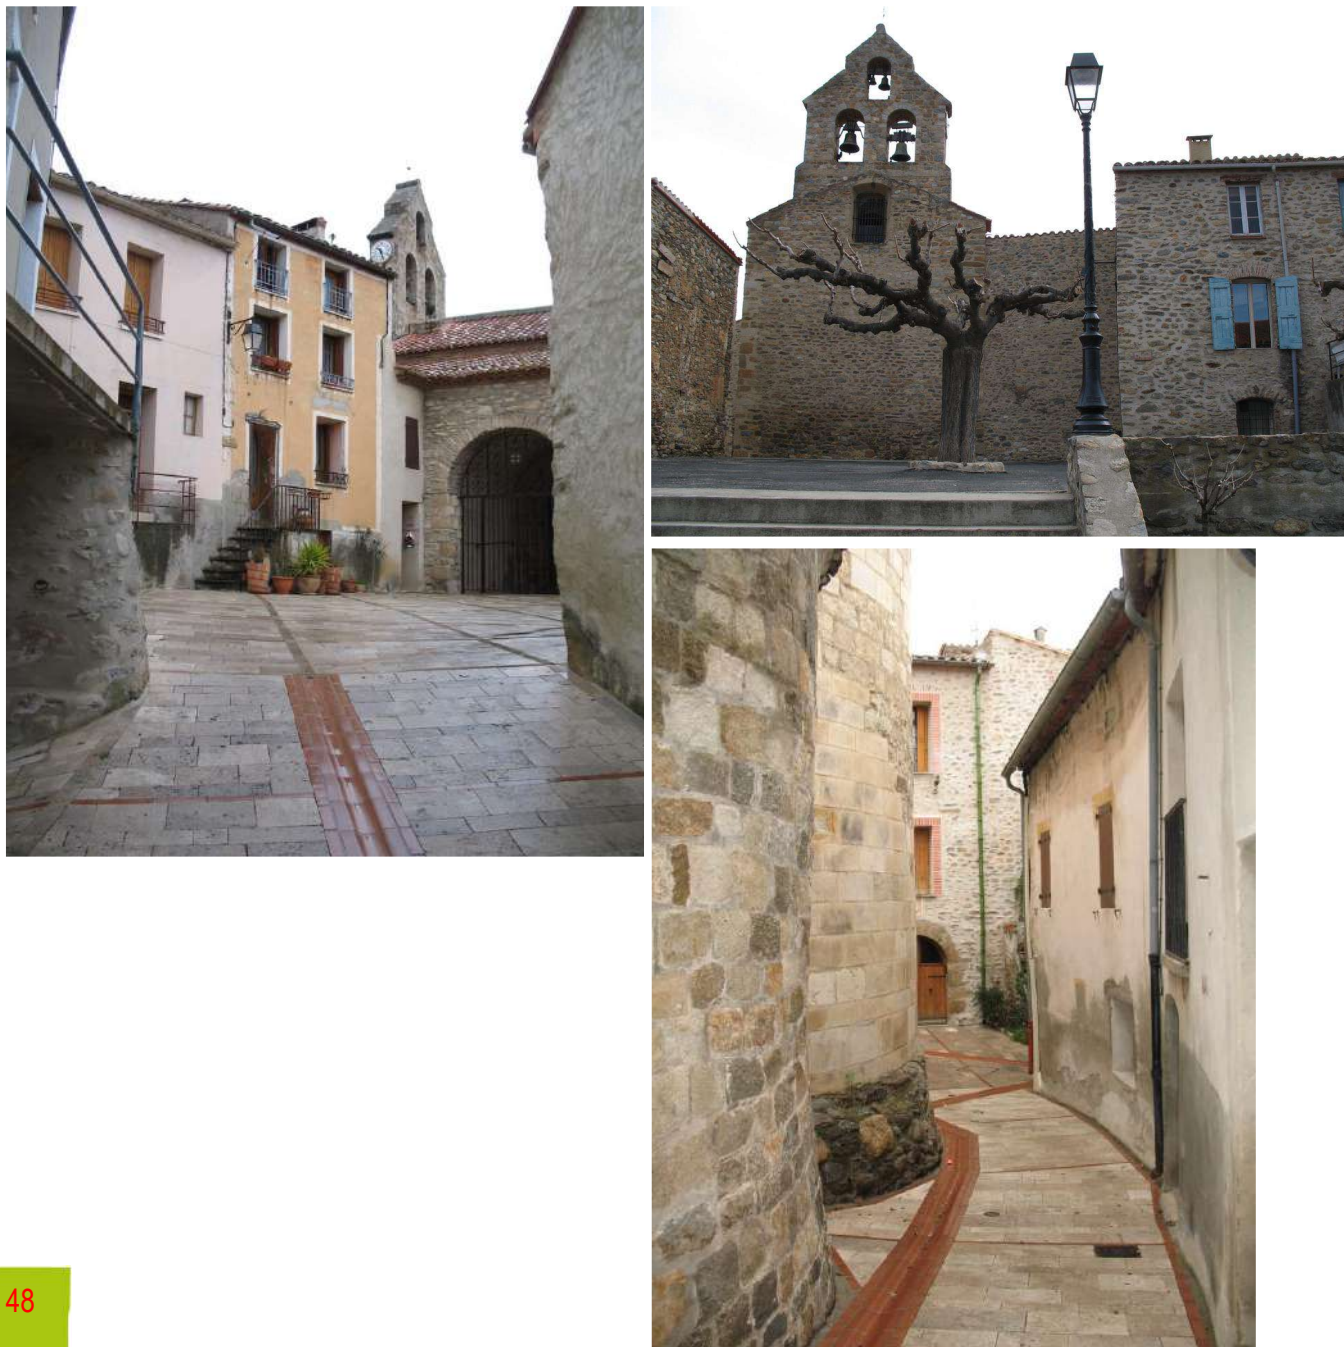
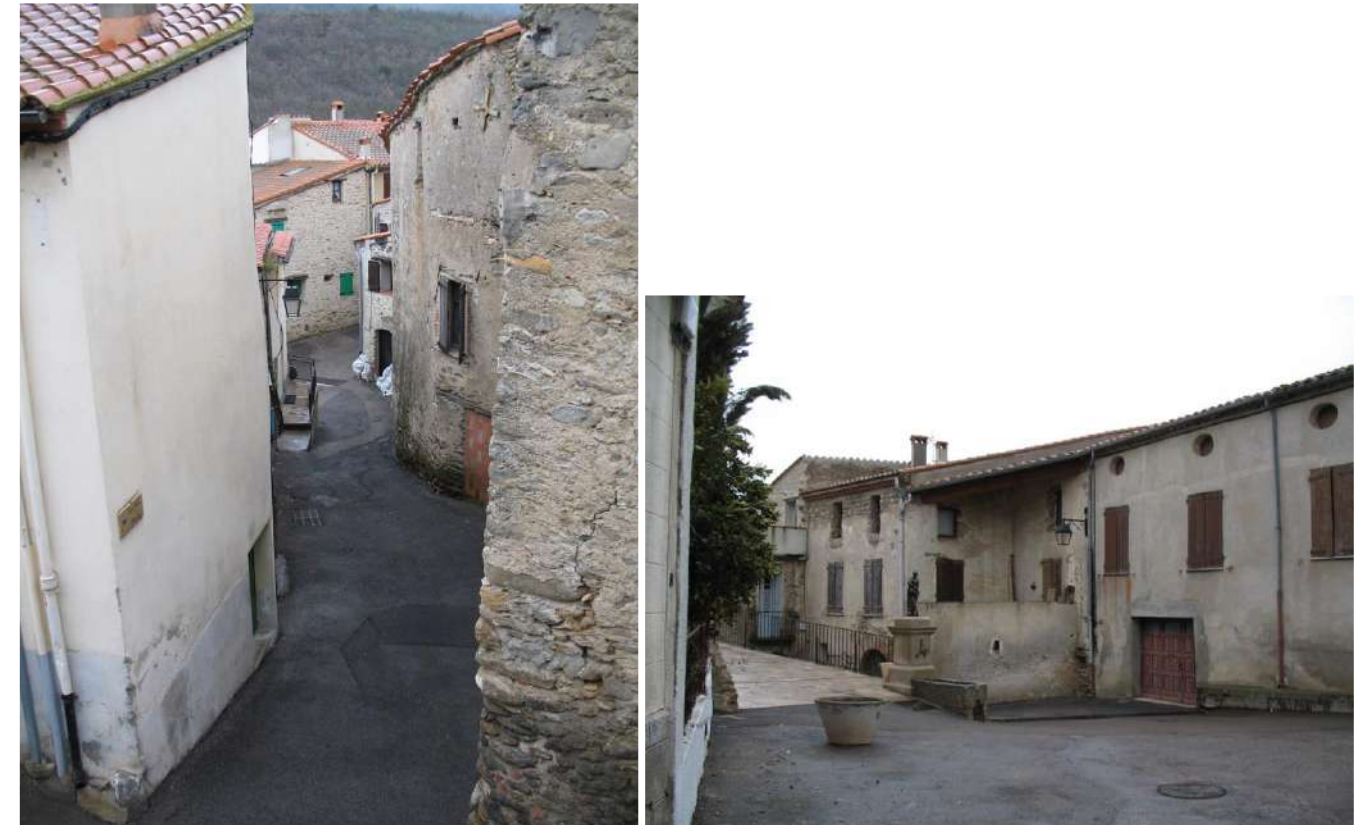
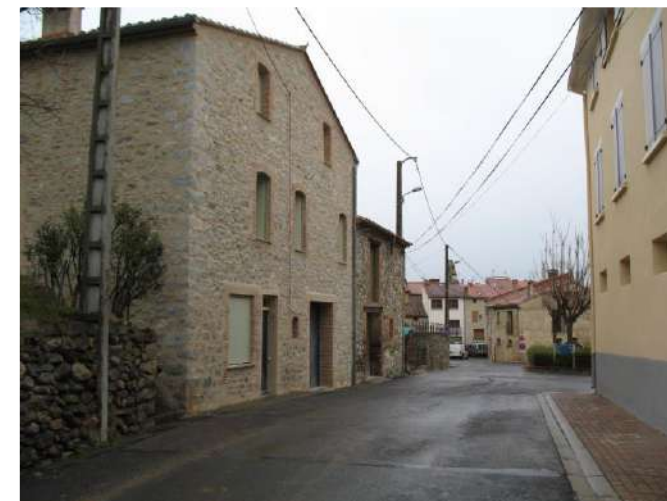
Le village est implanté à l'extrémité d'un éperon dominant un ruisseau encaissé. Le cœur du village est un ancien enclos ecclésial : les maisons forment un ensemble très dense et resserré sans espaces libres. Les ruelles sont étroites et tortueuses. L'ensemble est entouré d'une muraille médiévale et de deux portes.

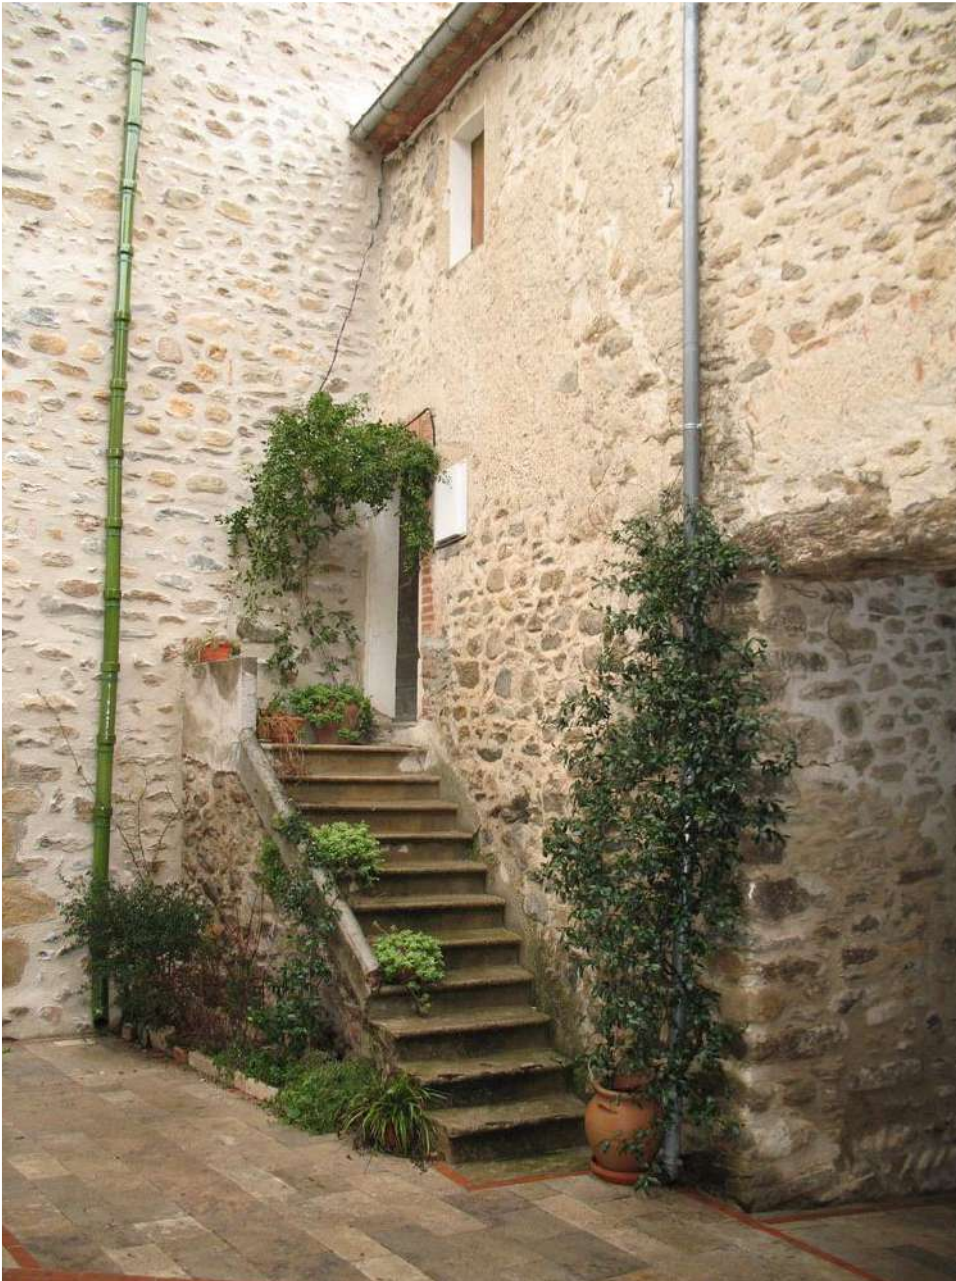
Le vieux village a conservé une homogénéité de formes et de textures. Les traces médiévales y sont peu visibles, masquées par des travaux et transformations ultérieures. Les compositions de façades sont organisées en travées (2 généralement) et sont en R+2 au maximum. Les textures ocres de moellons enduits à pierres vues dominant même si quelques façades sont couvertes d'un enduit taloché heureusement rehaussées d'un encadrement de fenêtre en badigeon.

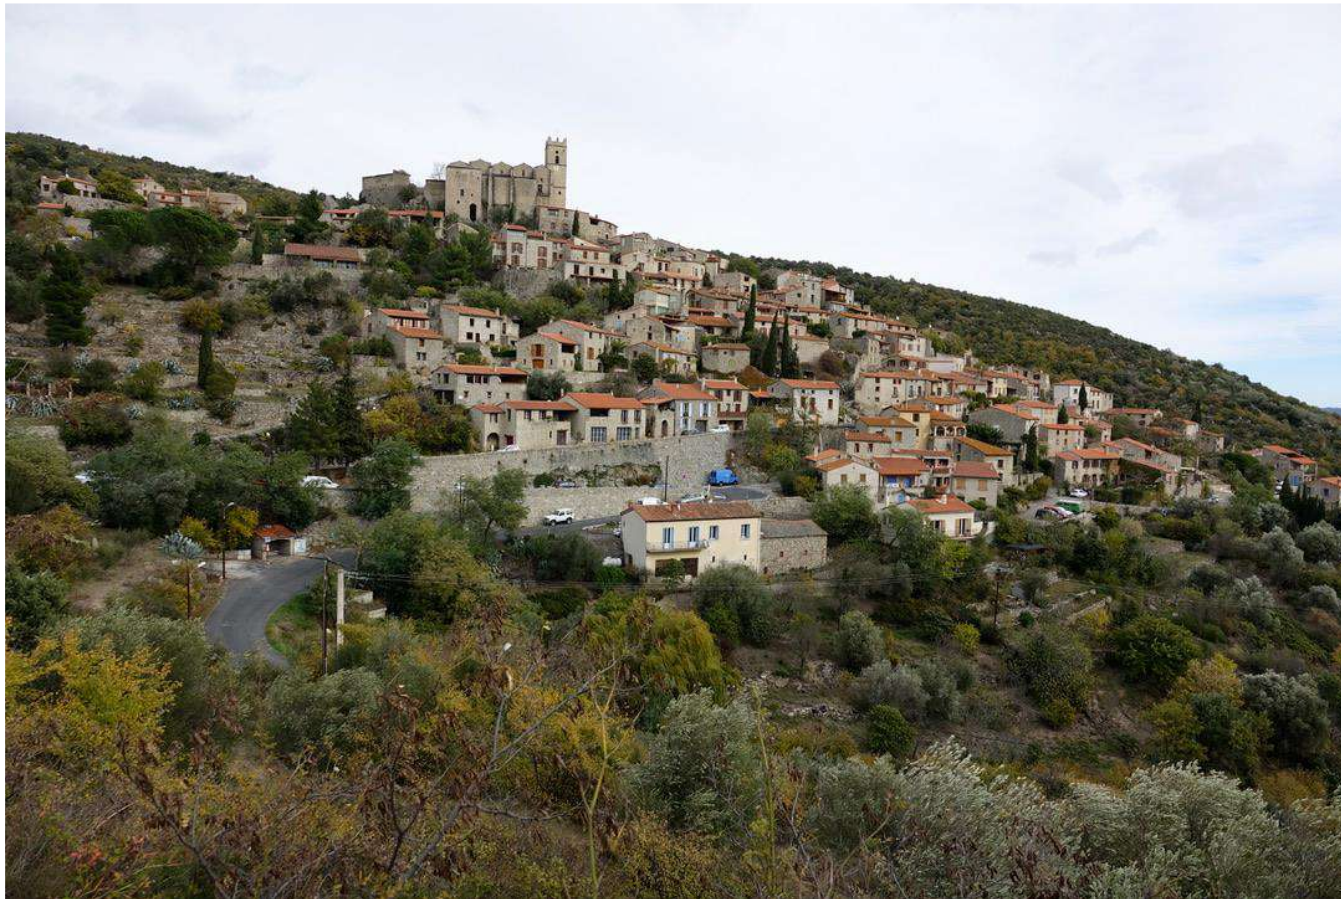
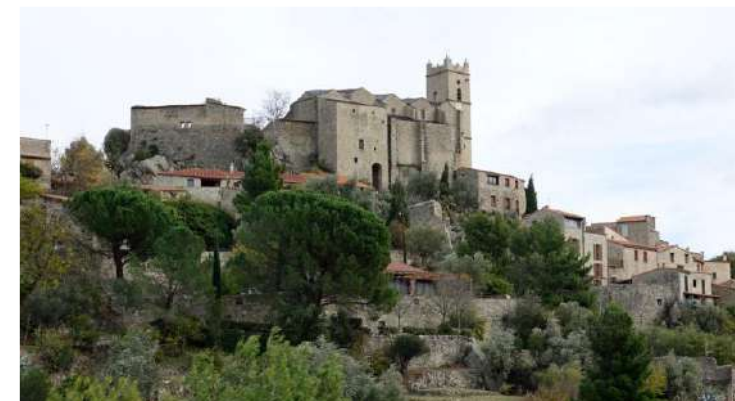
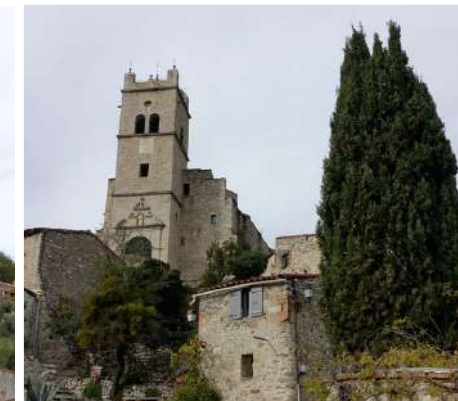
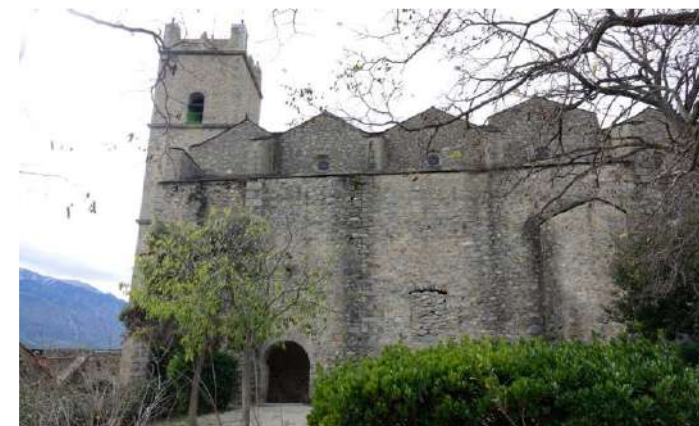
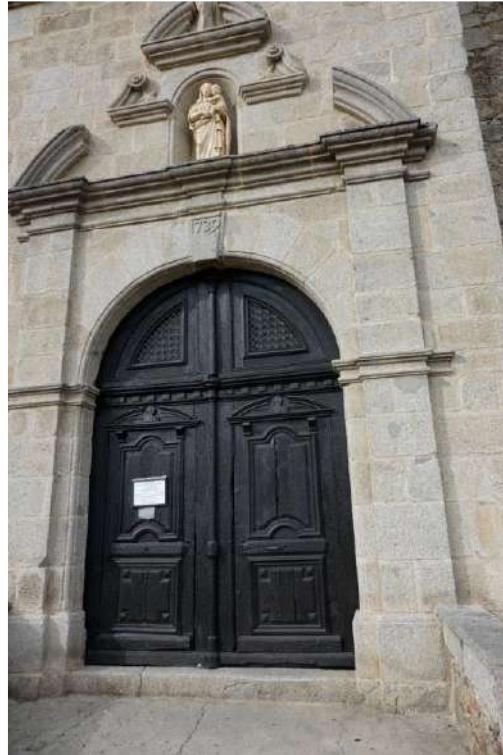
Saint-Vincent d'En-Haut est bâtie sur un socle rocheux. De style gothique méridional, l'édifice est orienté au Nord-Ouest. Le vaisseau de la nef est rythmé par les contreforts et les pignons des chapelles latérales. Les trois travées couvertes en voûte d'ogives s'achèvent par une abside très peu prononcée, quasiment plate. La toiture est couverte en llauzes. A l'Ouest, des escaliers mènent au clocher porche par lequel on accède à la nef.

L'entrée est marquée par une porte à pilastres couronnée par un fronton interrompu et un édicule à niche. La clef est marquée de la date de 1739. Deux grandes baies géminées en plein cintre percent le mur au niveau du beffroi. Une toiture en terrasse couronne le clocher.

L'ensemble est construit granit. Les maçonneries sont en moellons complétées par les chaînes d'angles, baies et portail sculpté en pierre de taille également en granit.

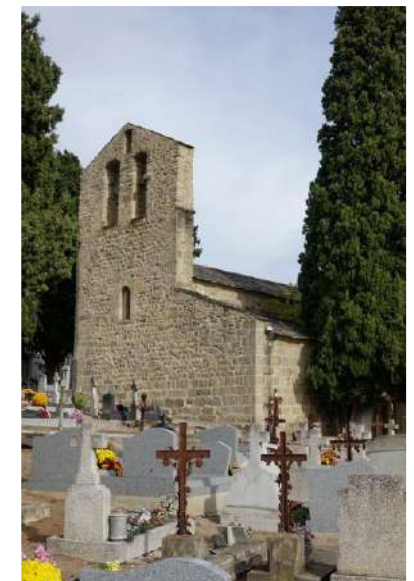
L'église d'origine du X<sup>e</sup> siècle a été fortement transformée au XIII<sup>e</sup> siècle. Elle se compose d'une nef flanquée au Sud d'un bas-côté. La nef s'achève en abside semi circulaire. L'entrée se fait au Sud par un portail à ressauts.

A l'Ouest, la façade est pourvue d'un clocher-mur percé de trois baies en arc segmentaire réparties sur deux niveaux. Celles du niveau inférieur sont étroites et hautes, la baie supérieure, dépourvue de cloche tranche par la faiblesse de ses dimensions. Les murs de l'église ne sont que faiblement percés, le gouttereau Nord est aveugle. L'abside et la façade occidentale sont percées d'une petite fenêtre à ressaut en plein cintre.

L'église est construite en moellons mais les soubassements, les encadrements de baies, les chaînes d'angles et le chevet en totalité sont en pierre appareillée. La couverture est en lauzes.
