### RAPPORT DE PRESENTATION Cahier B / Diagnostic territorial – Annexes

ELABORATION - Approbation du 13/03/2021

## ANNEXES . Fiches patrimoines

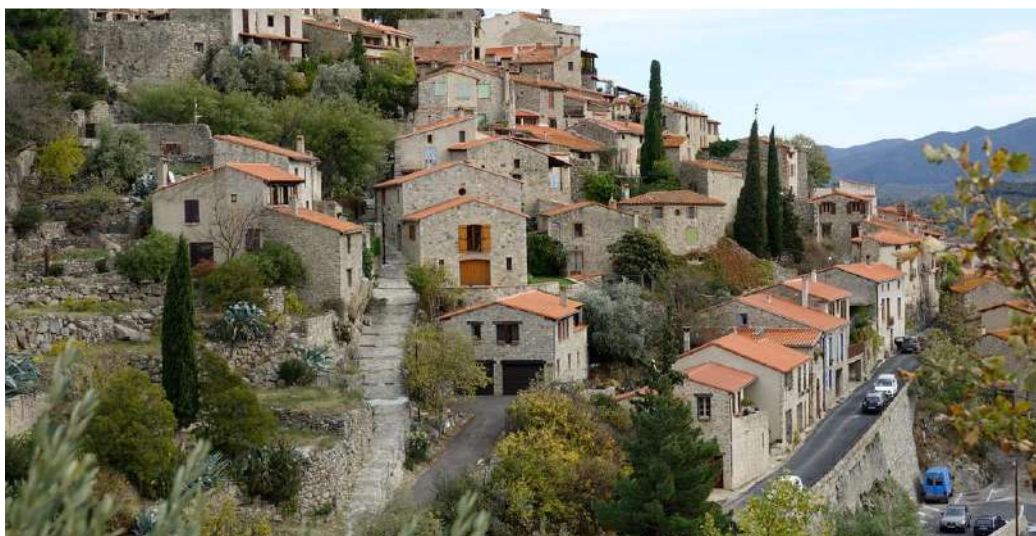
Outre cet effet de phare dans le paysage débordant largement le périmètre de protection, le contexte de l'église est essentiellement urbain. La morphologie du village conjugue des structures en terrasses et un échelonnement de constructions de taille homogène réparties à flanc d'escarpement en longeant rues et ruelles sinueuses.

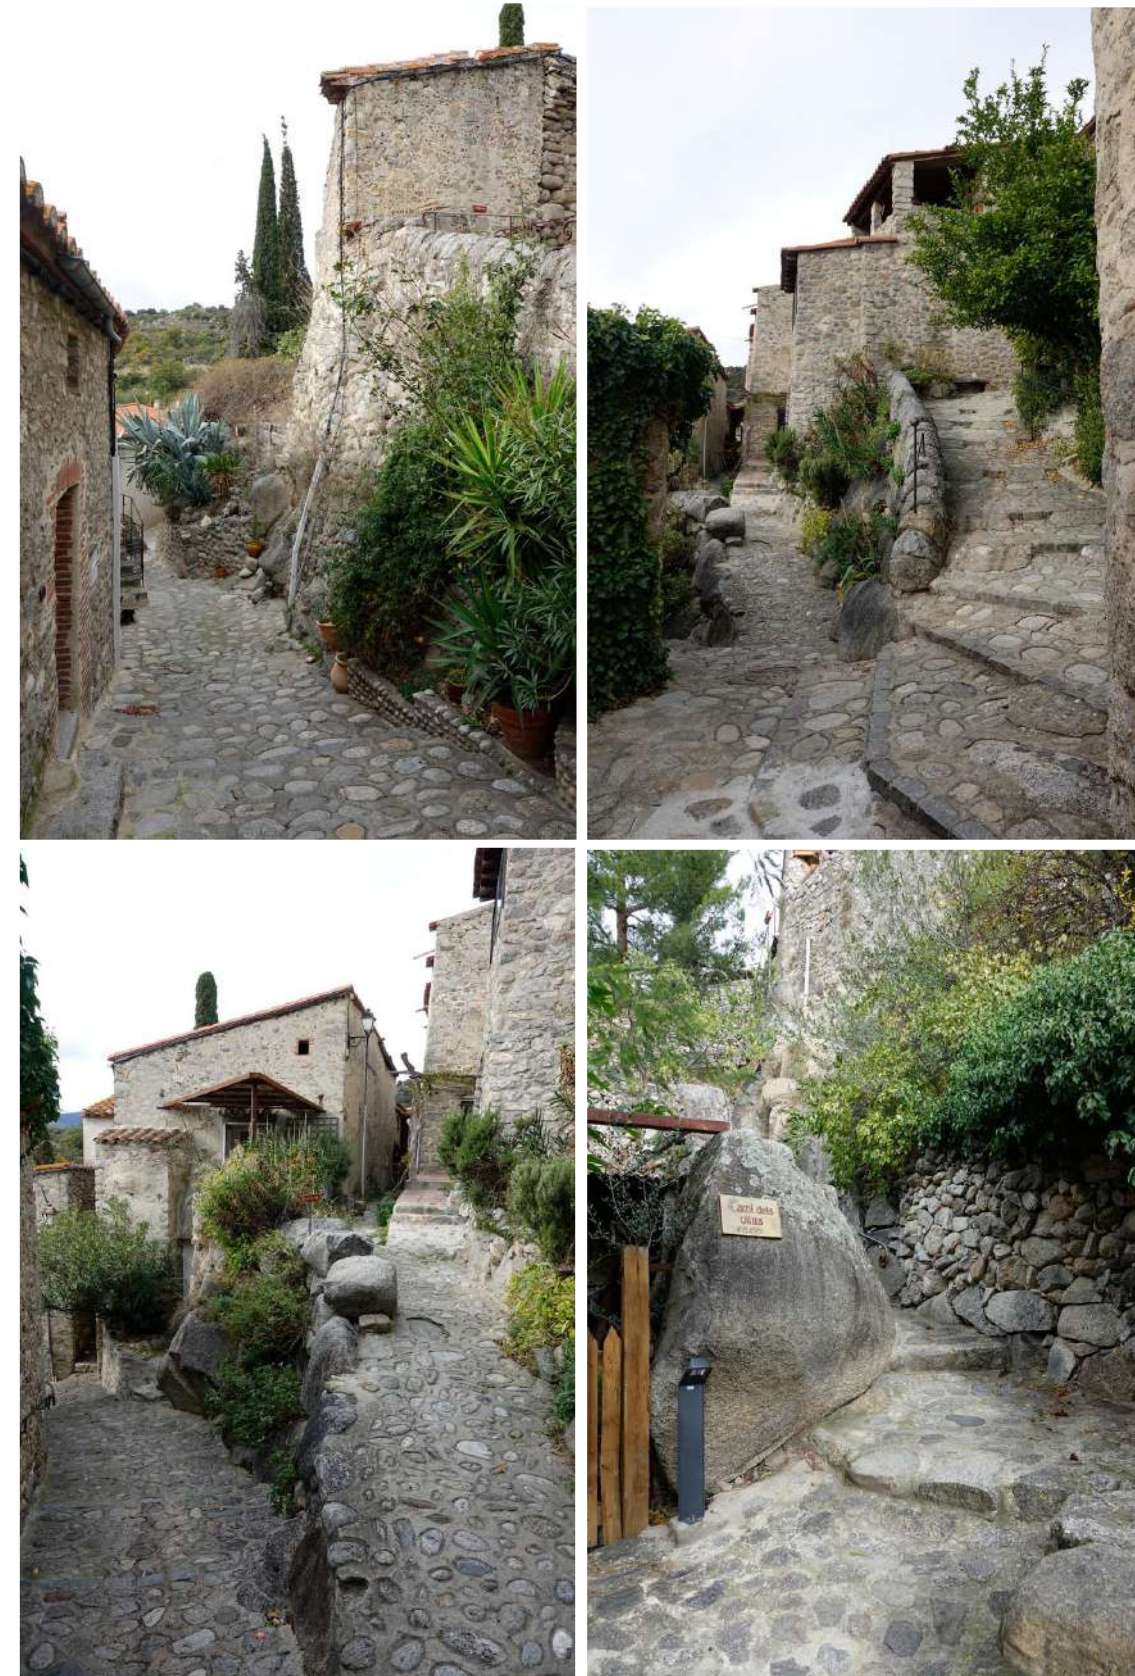
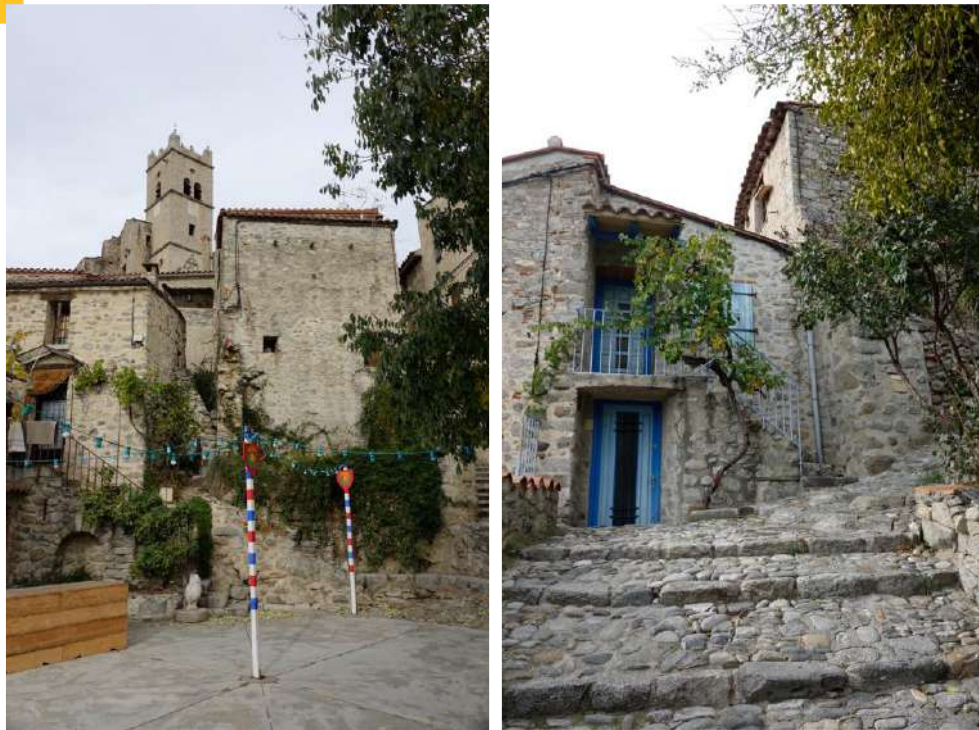
La présence de la géologie est marquée par de nombreux affleurements de granit contre lesquels se lovent les ruelles ou s'appuient les constructions.

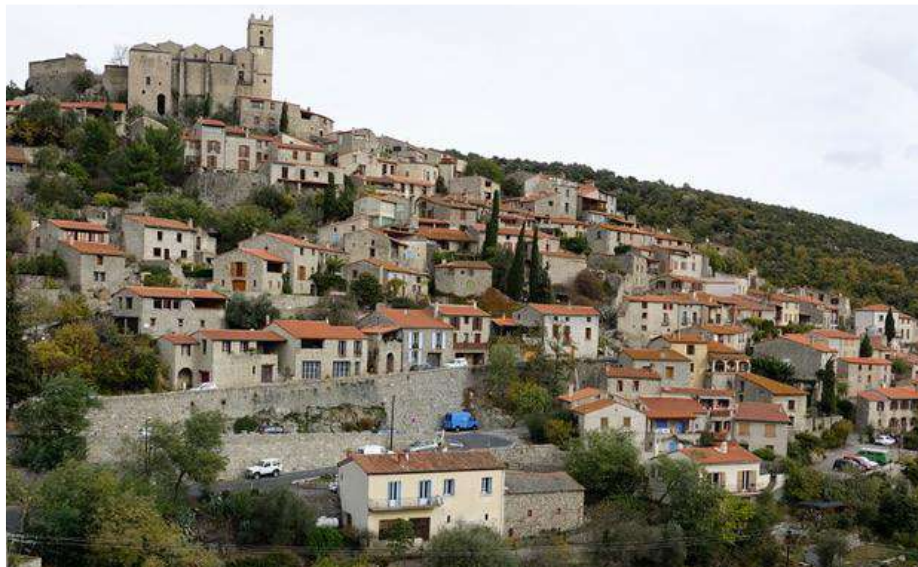
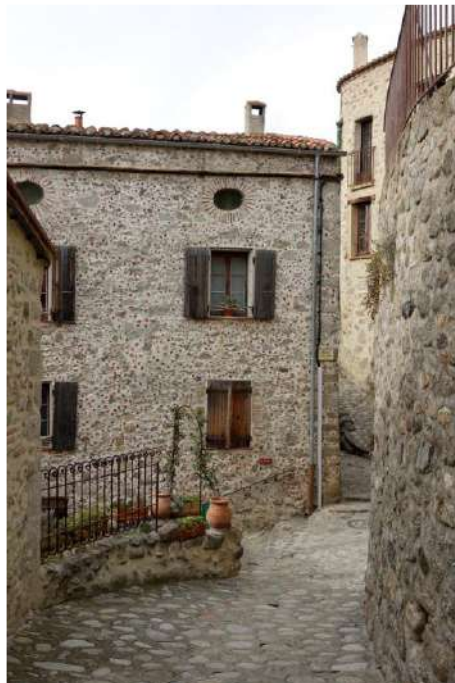
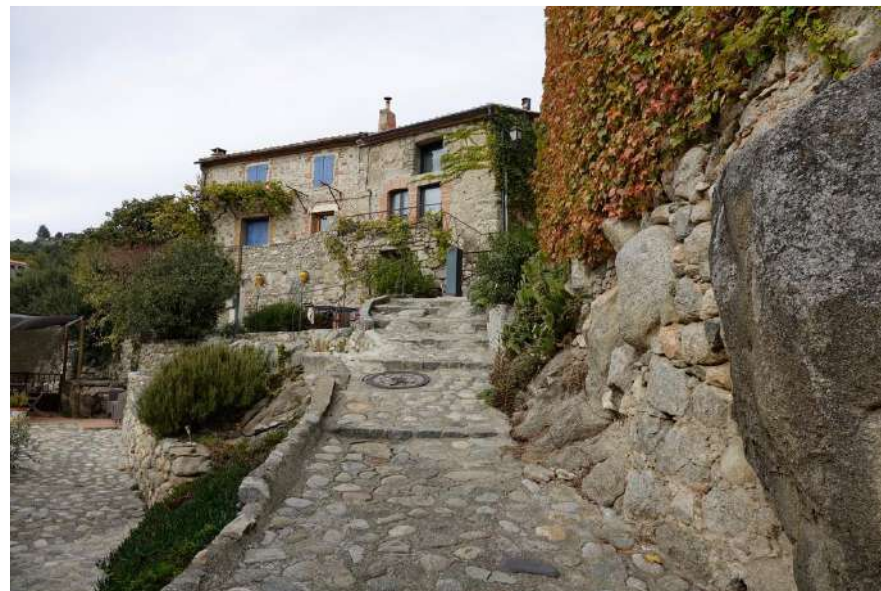
Les façades se distinguent par leur simplicité, composition par travées majoritairement 2 travées, rarement trois, ce qui limite les développements en longueur. Les percements sont rectangulaires et verticaux. La matérialité des façades puise dans le répertoire des teintes et textures des matériaux locaux. L'échelle du lieu et sa perception en vision proche implique un soin attentif à porter sur les éléments constructifs du second œuvre : menuiseries, volets, ferronnerie etc, tant pour la matière que pour les teintes.

Signalons sur certains bâtiments le traitement particulier des façades de moellons en enduit à pierres vues incrusté de cassons de terre cuite, technique traditionnelle présente dans toute la région.

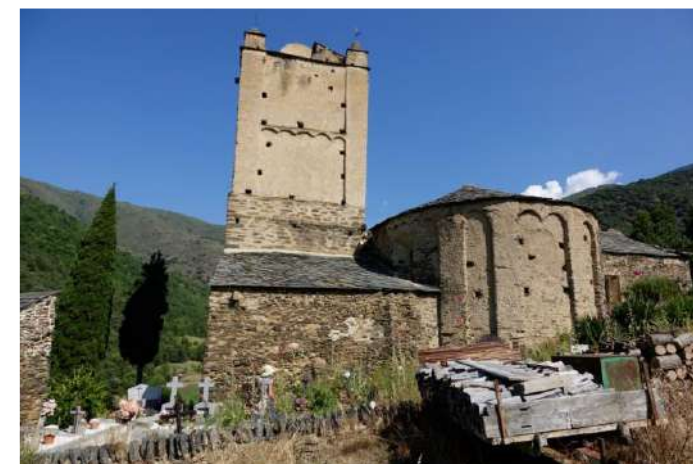
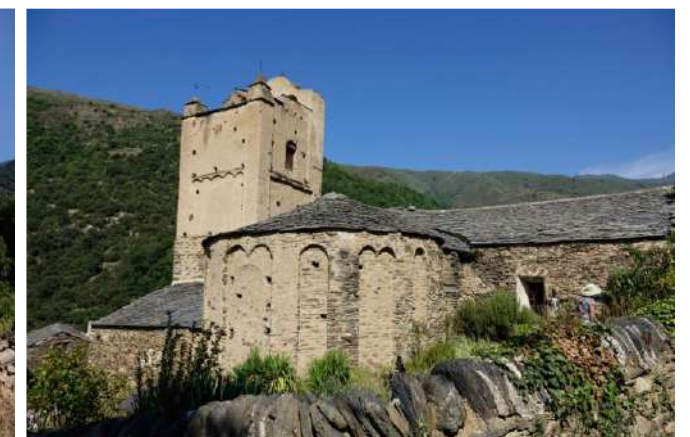
Une nef couverte en berceau continu brisé s'achève par une abside semi-circulaire voûtée en cul-de-four.

Un gros clocher carré de type catalan se greffe sur la face Sud (Sud-Ouest). Il est voûté à l'étage.

L'une des faces est percée de deux baies en plein cintre qui abritent les cloches. Au-dessus de ces baies la découpe du mur évoque un fronton arrondi. La partie haute du clocher est enduite.

Les parements de l'édifice sont en moellons. Bandes lombardes et lésènes ornent le clocher et le chevet. Les maçonneries sont édifiées en moellons de schiste. Le clocher et le chevet sont revêtus d'un enduit ocre. La couverture est en lauze.

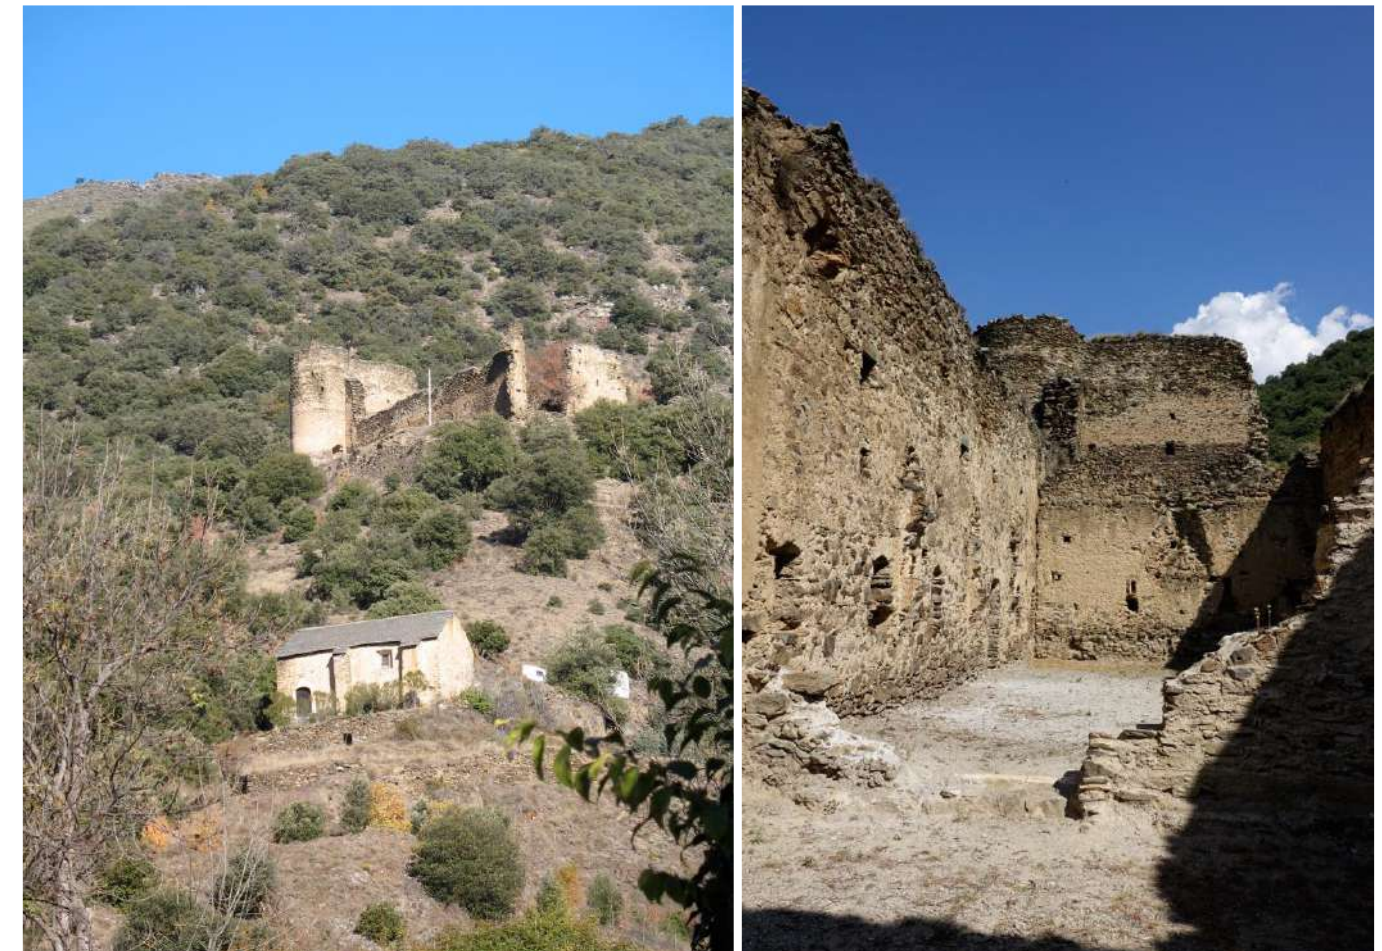
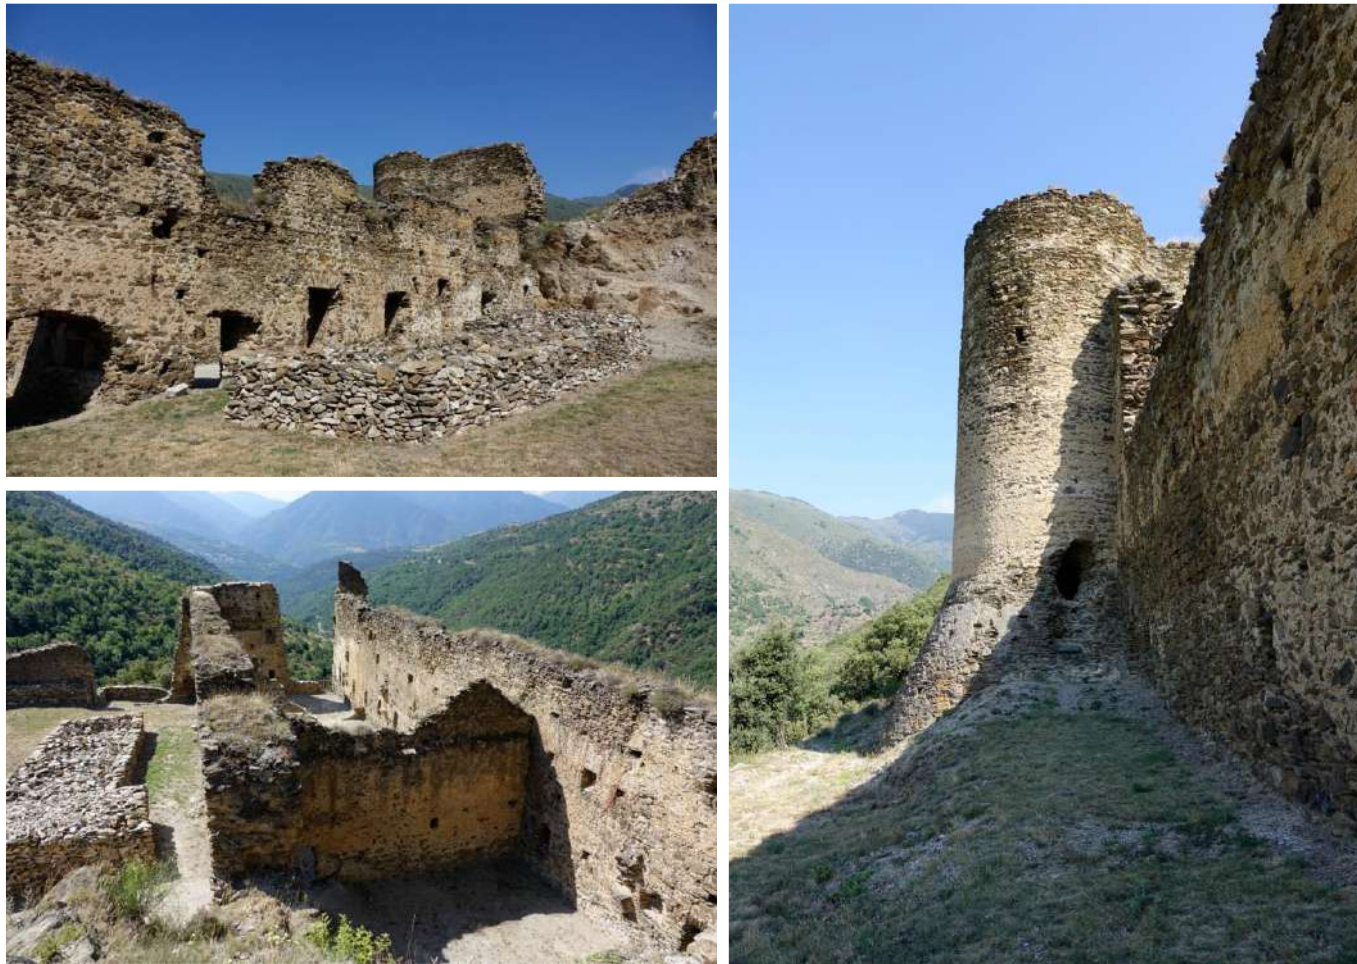
Aujourd'hui en ruines, le château se composait de quatre tours rondes d'angle reliées par une courtine. Ce carré mesurait environ quarante mètres de côté. Au Nord une imposante tour ronde interrompait la courtine probablement le donjon aujourd'hui quasiment détruit. Une seule archère était percée dans le mur.

La tour Nord-Ouest est la mieux conservée de toutes.

La partie Sud est la plus abîmée : il ne reste de la tour Sud-Est que la base talutée. Des traces de défense avancée sont visibles dans la courtine Sud.

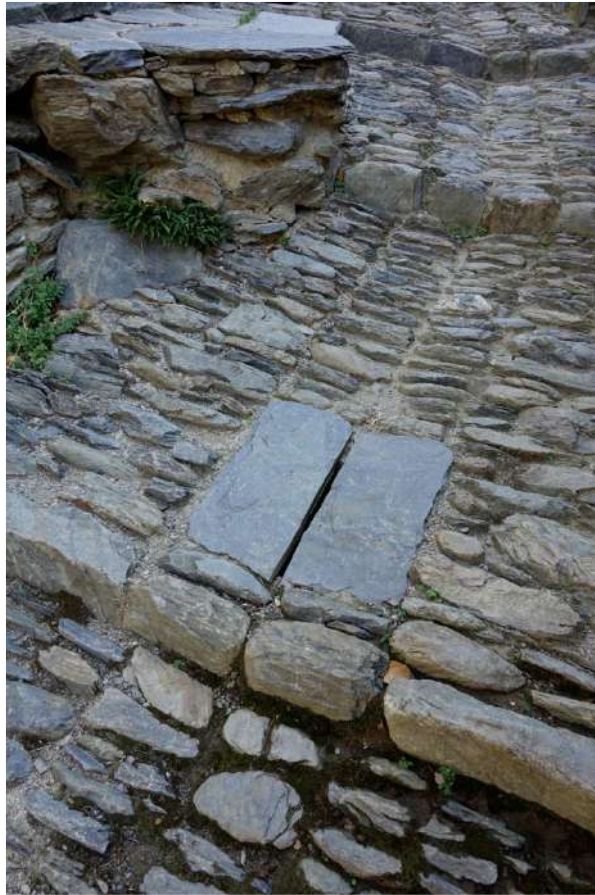
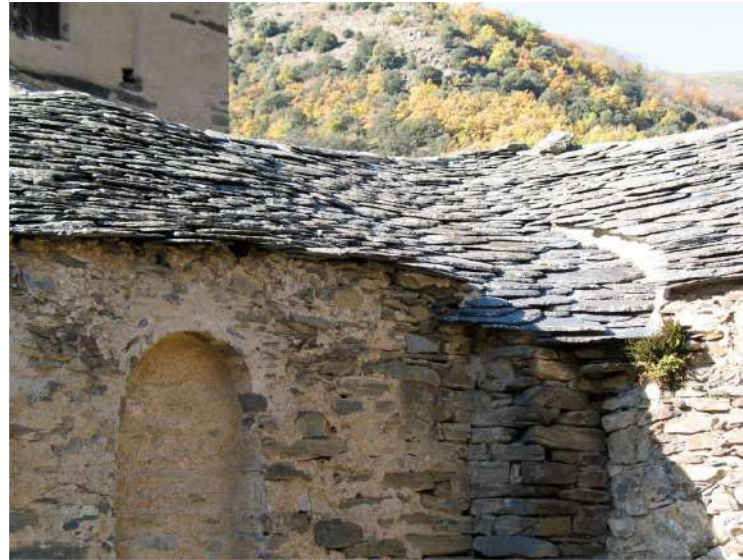
Les sols pentus des ruelles sont en dalles de schiste posées de chant ainsi que tous les éléments d'accompagnement : marches, caniveaux dont le calepinage accompagne le fil d'eau, plinthe au pied de certains murs, etc. La texture minérale est complétée par les couvertures en lauzes de schiste, assurant ainsi une l'homogénéité chromatique du hameau.

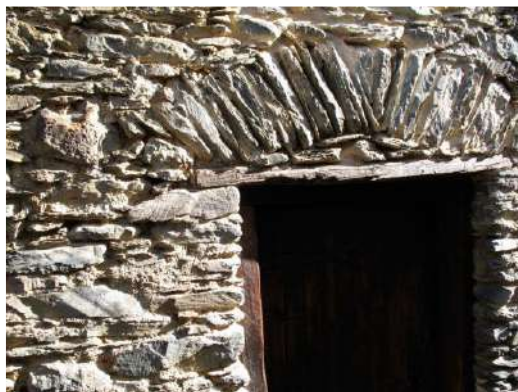
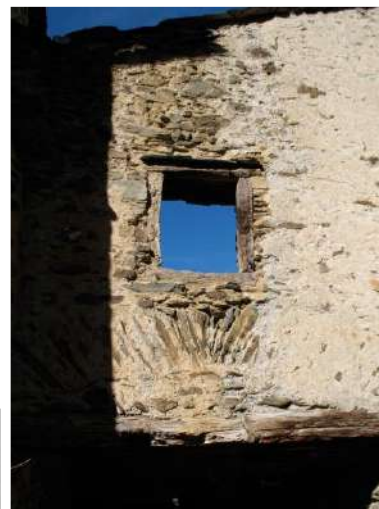
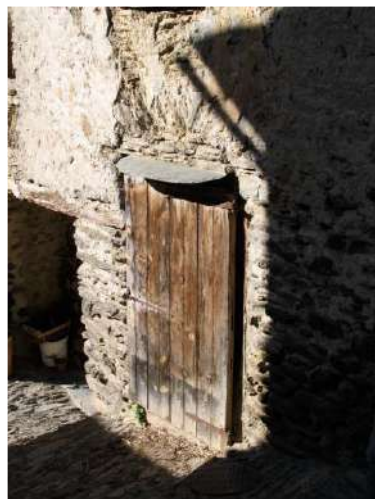
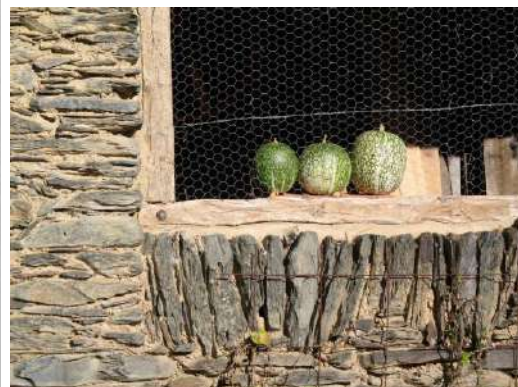
Les maçonneries sont en moellons de schiste. Les ouvrages bâtis répondent à la logique du matériau : arcs de décharge, couronnement de murs, dalles de protection des linteaux et portes en bois.

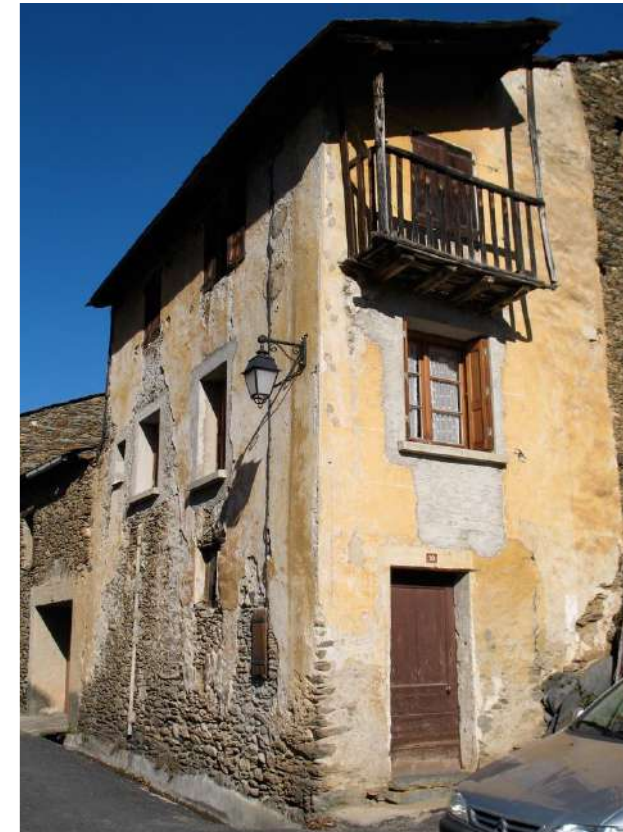
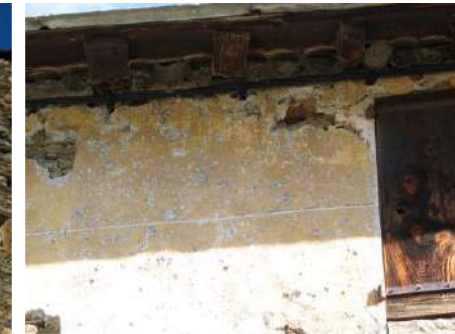
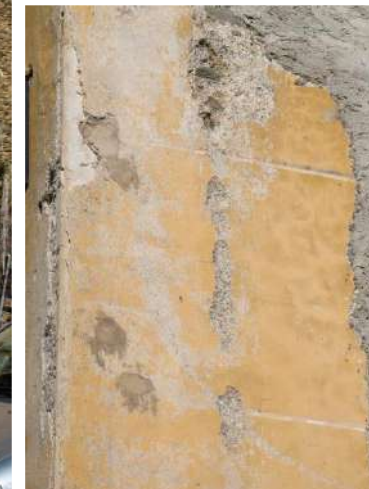
Les parements sont majoritairement maintenus apparents mais peuvent également présenter une gamme étendue de traitement allant d'un rejointoiement brut à un enduit plus ou moins couvrant et rugueux.

Signalons une construction, dont les percements ont été regrettably modifiés, portant les restes d'un enduit lissé jaune et fausses coupes de pierre avec un effet d'ombre. Ce témoin illustre une sensibilité éloignée de nos critères contemporains du pittoresque et de l'authenticité. A ce titre cette construction mérite une attention particulière.

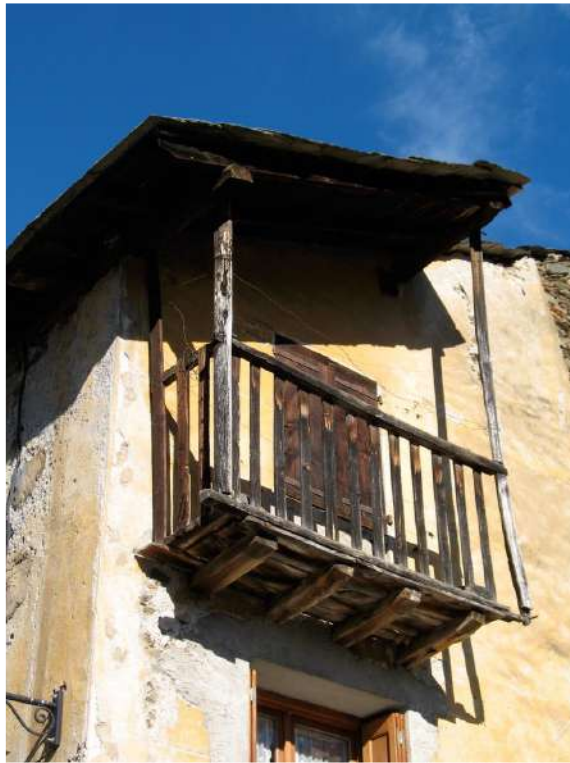
Cette recherche de soleil trouve une expression particulière avec le balcon couvert de la "maison jaune".

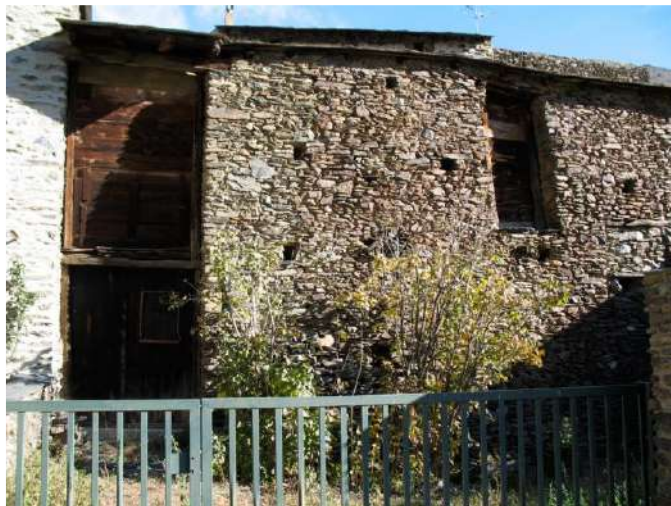
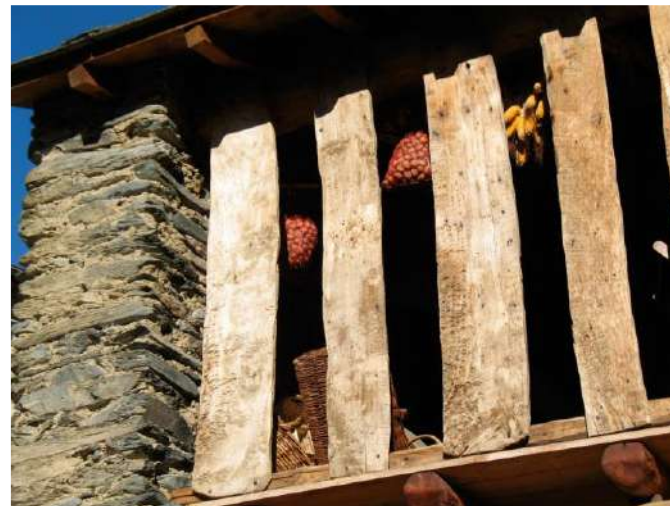
La grande taille de ces percements implique parfois une clôture par un bardage en bois, mais il manifeste toujours un caractère utilitaire et brut en restant "au naturel".

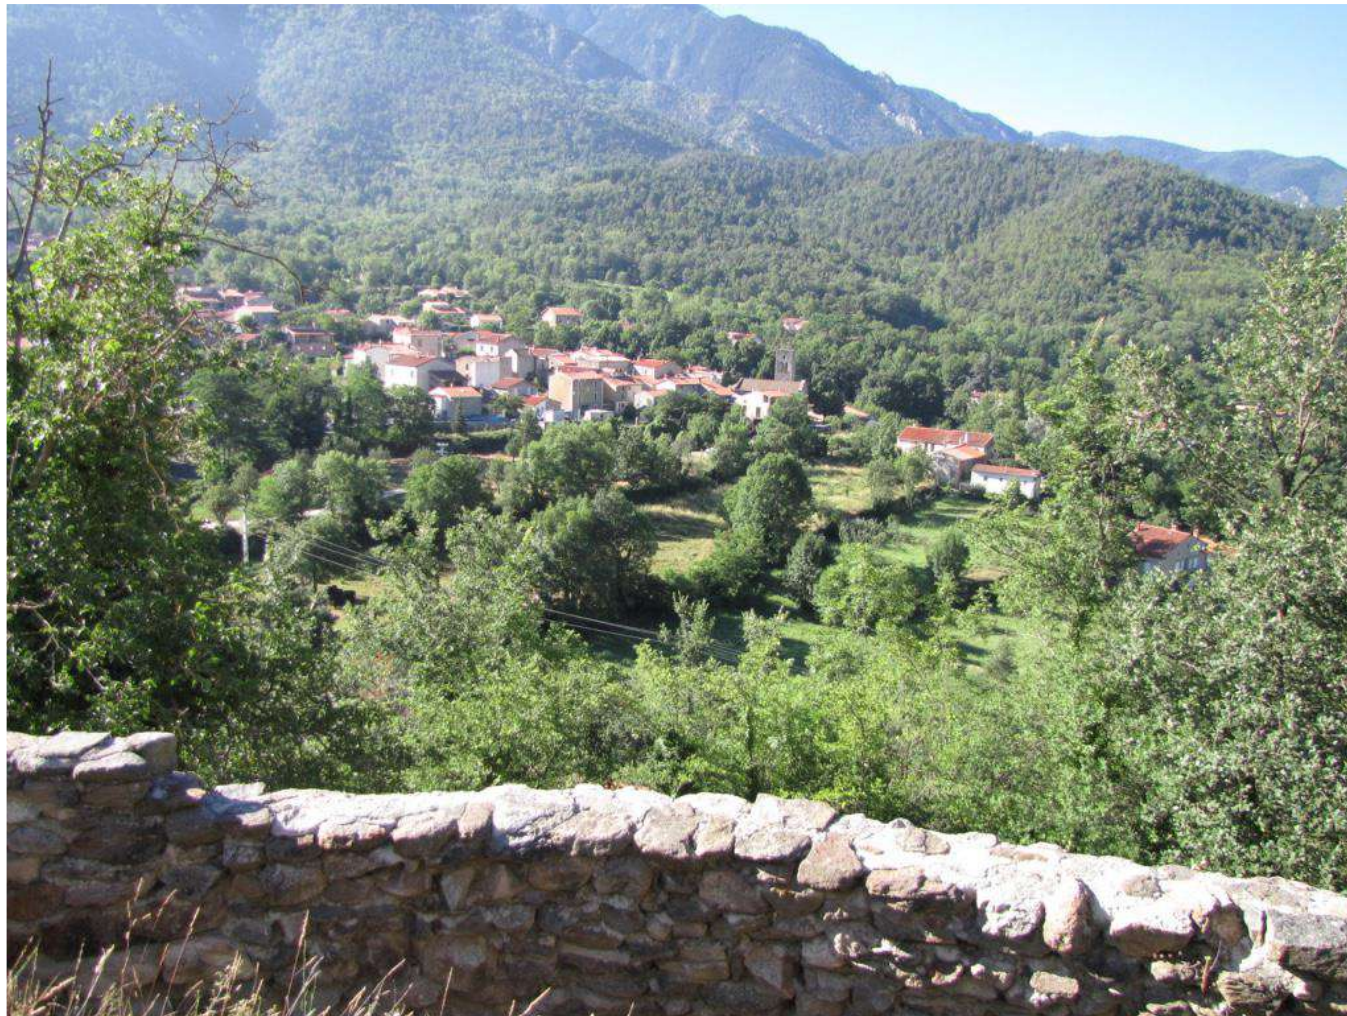
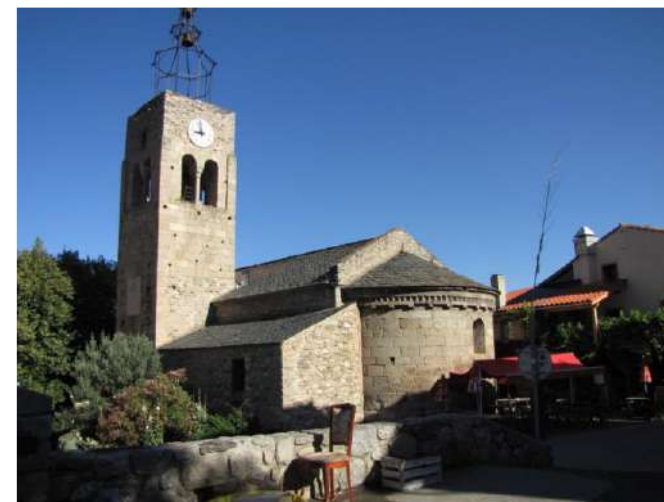
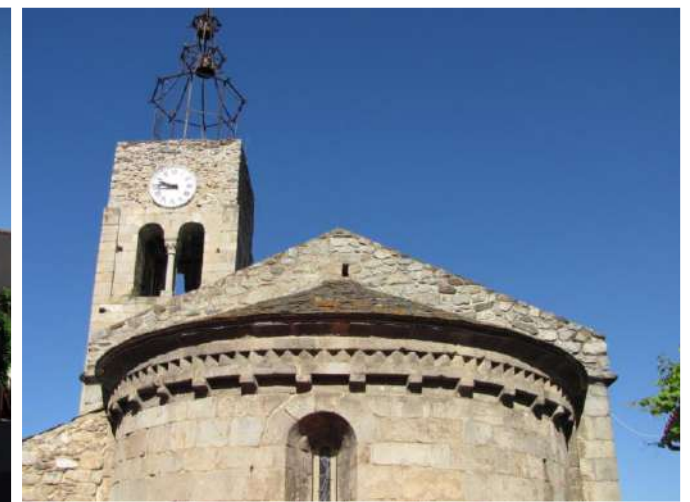
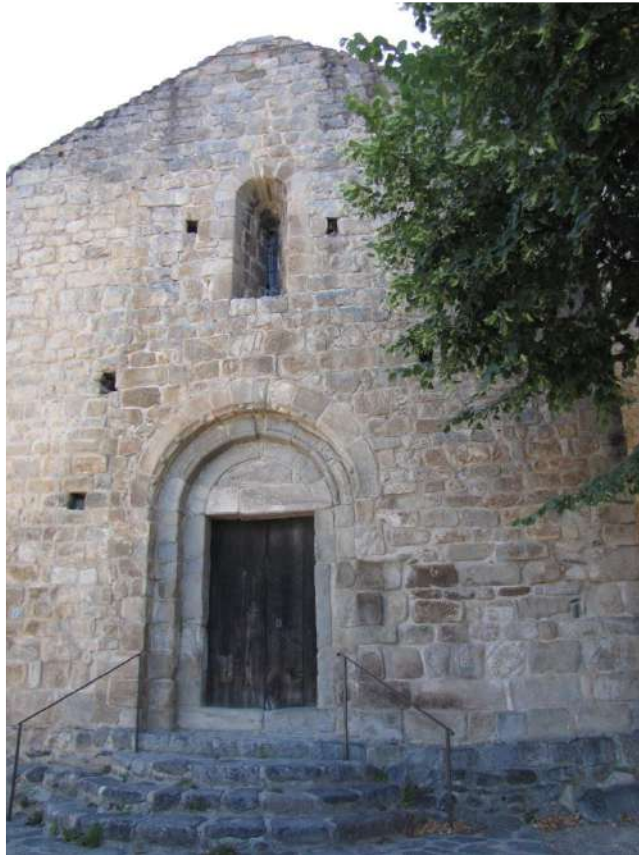
Les couvertures sont en lauze.

L'abside, l'étage supérieur du clocher (non compris la surélévation), les angles et le chevet sont traités en pierre appareillée (grès doré). Le reste est en moellons. Une corniche à décor de dents de d'engrenage couronne le chevet. Entre les clichés de 1939 figurant dans le dossier de protection et ceux de 1966 (ci-dessous référencés), une restauration a eu lieu. Les baies du clocher ont été débouchées, les toitures ont été refaites et le pignon entre nef et abside a été surélevé au-dessus du niveau de la toiture.

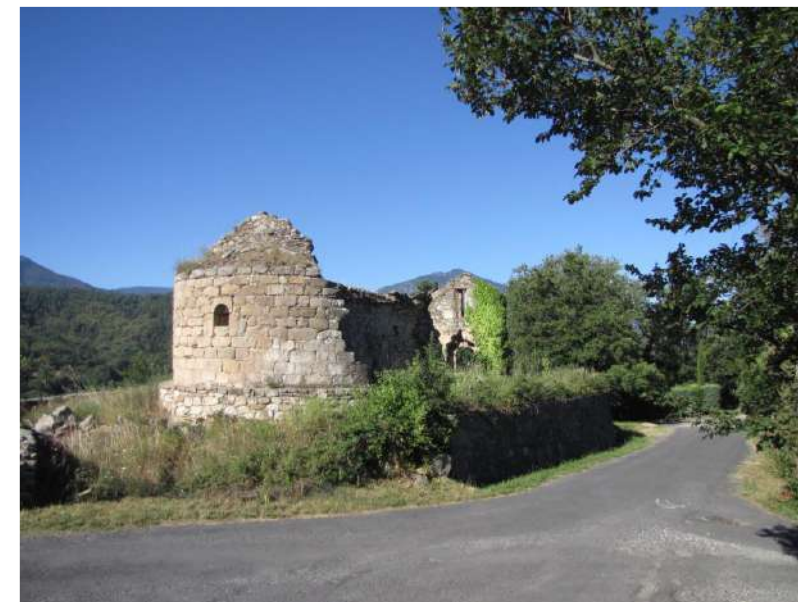
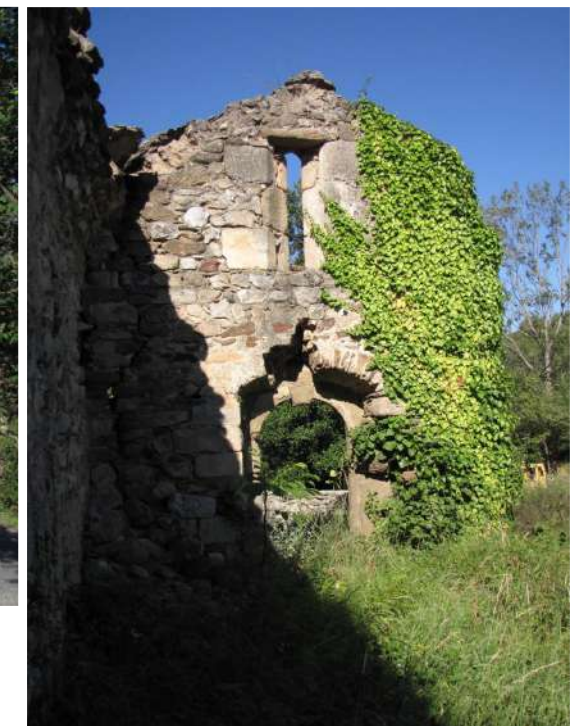
Edifice orienté, mentionné en 1267. Cette église était à nef unique et d'un chœur semi-circulaire, un peu plus étroit, voûté en cul-de-four.

L'église était couverte d'une charpente aujourd'hui disparue tout comme la couverture en lauze, le mur gouttereau Nord et l'angle Nord-Ouest.

Le pignon Ouest est percé d'une porte en plein cintre en partie murée et d'une longue et étroite baie également en plein cintre.

La façade Sud en moellons est percée d'une porte en plein cintre appareillée (les pierres de taille du bas du jambage droit ont disparu).

Les angles et le chevet sont traités plus soigneusement que les murs de la nef : ils sont en pierre appareillée.

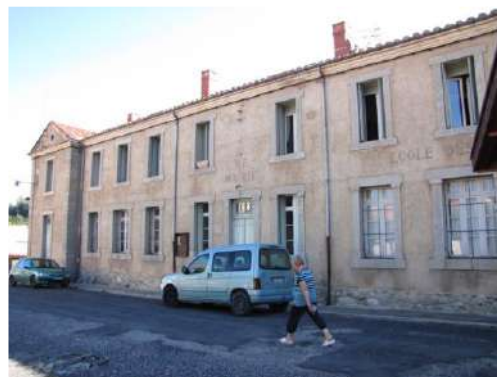
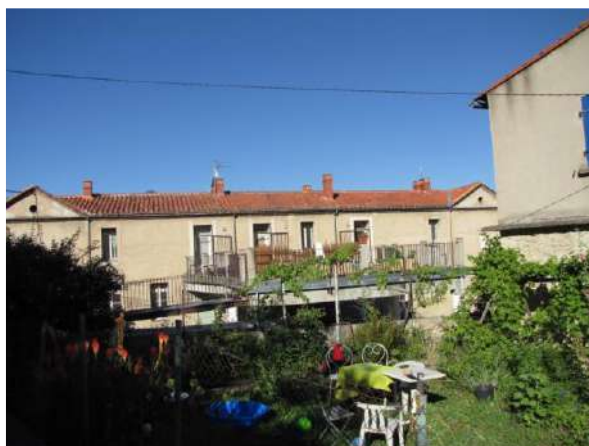
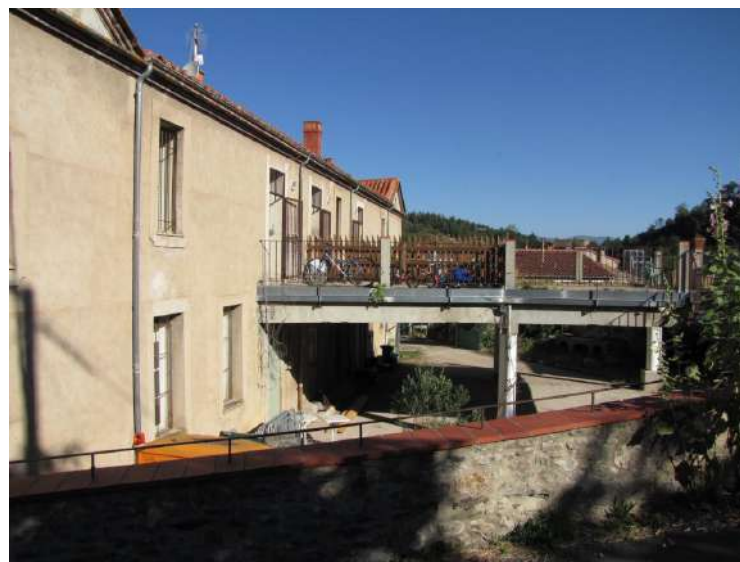
L'ancienne mairie/école des filles et des garçons, édifiée en 1903, contraste dans cet environnement. Il s'agit d'un grand corps de bâtiment à travées régulières sur deux niveaux et cantonné de fausses ailes à fronton. Aujourd'hui il abrite des logements dont le premier étage a été rendu accessible par la construction d'une terrasse sur pilotis sans grâce côté arrière. Une nouvelle mairie a été construite un peu plus loin.

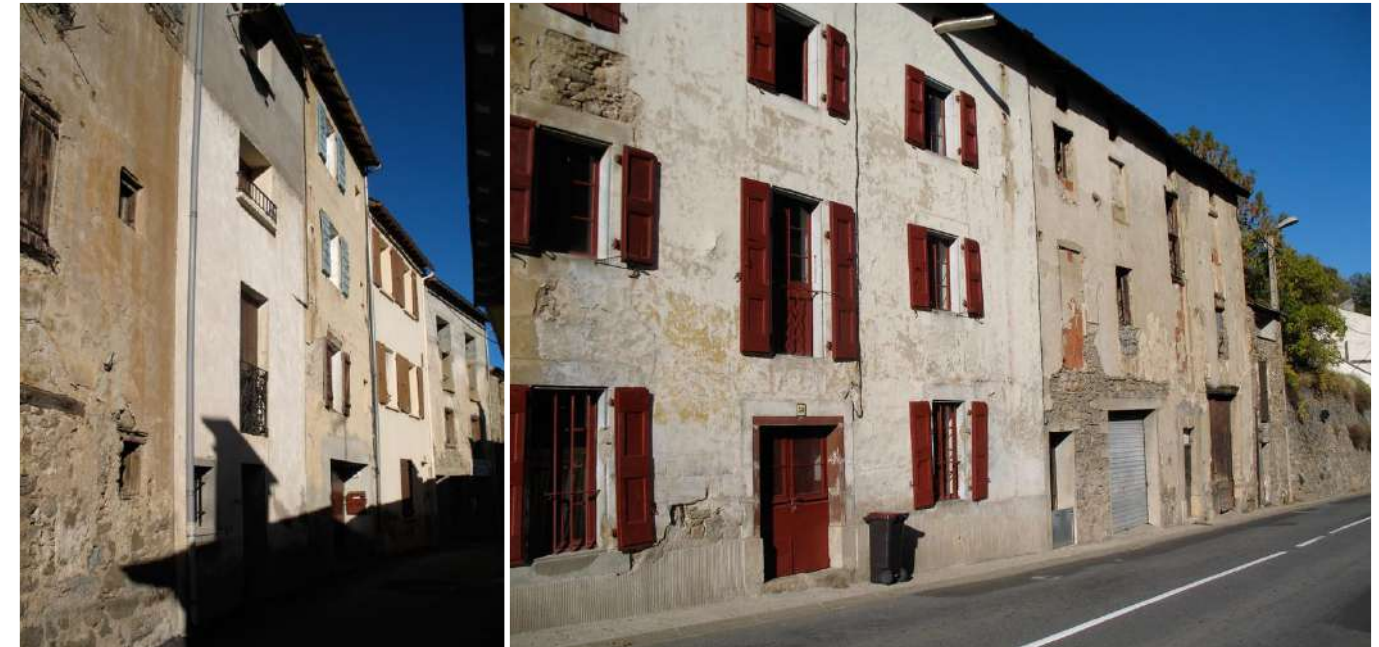
La simplicité des volumes est accompagnée par des façades à plusieurs travées d'ouvertures rectangulaires étroites.

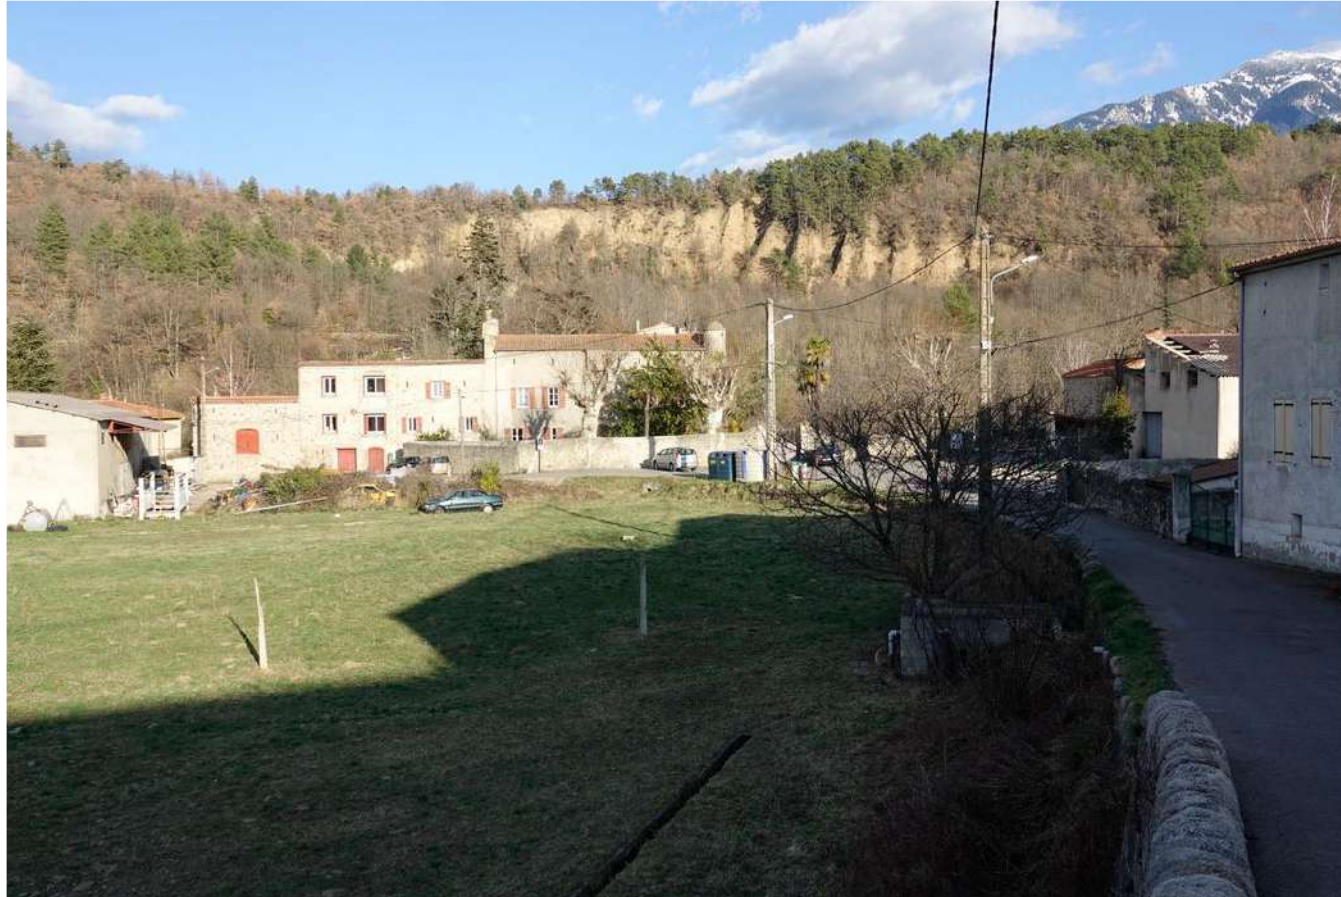
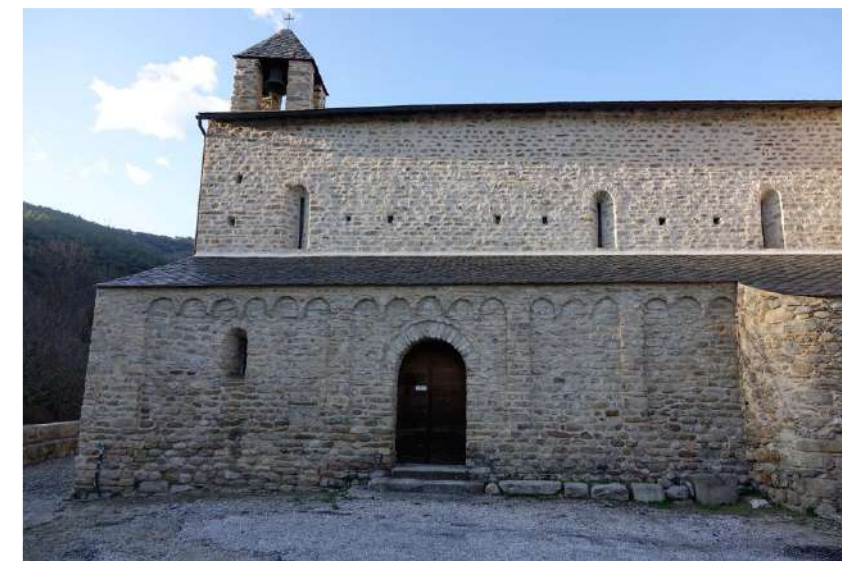
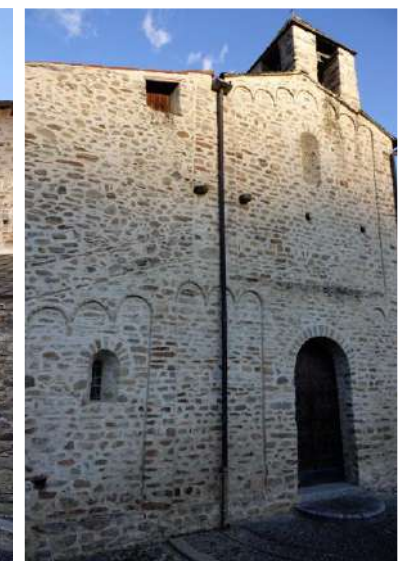
Eglise consacrée en 1031. Elle est constituée d'une nef et deux collatéraux tous trois terminés par une abside semi circulaire. Ces vaisseaux sont divisés en quatre travées irrégulières ; celles de la nef sont voûtées en berceaux sur arcs doubleaux tandis que celles des bas-côtés sont à voûtes d'arêtes.

Des constructions parasites masquent une partie des façades. Les élévations Nord et Sud sont les plus dégagées mais les murs des collatéraux ont été surélevés lors de l'aménagement de logements.

Un décor d'arcatures lombardes et de lésènes ornent les façades.

La porte d'entrée en plein cintre à double rouleau est au Sud.

A l'Ouest, un clocheton carré à quatre piliers corniers surmontés d'une toiture pyramidale abrite une cloche.

Cet édifice est construit en galet et calcaire du pays.

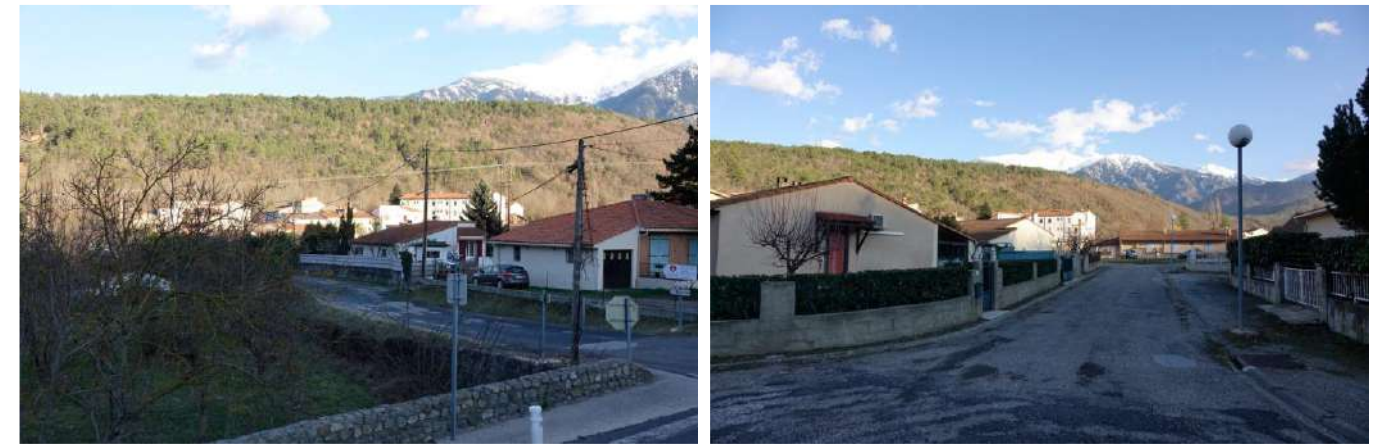
Etalement des maisons individuelles entre l'ancien chemin de Villefranche et la Départementale

Comme il a été dit plus haut, les étendues agricoles ont été dramatiquement colonisées par des maisons individuelles sans qualité de composition urbaine et architecturale.

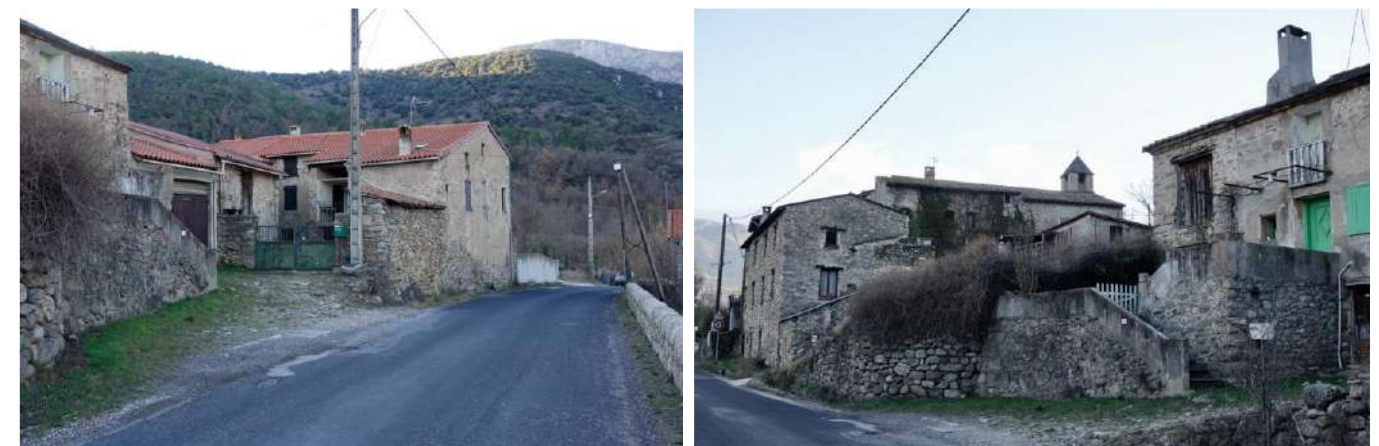
Constructions anciennes jouxtant l'église Sainte-Eulalie

Une imposante bâtisse est implantée à quelques dizaines de mètres au Nord de l'église. Il s'agit d'un corps de ferme organisé en plusieurs hautes ailes autour d'une cour. Ce bâtiment est déjà représenté sur le plan napoléonien de 1807.

D'autres constructions anciennes, à vocation agricole se prolongent le long de la route pour se greffer sur le chevet de l'église. Cet ensemble, représenté sur les plans depuis 1950 a regrettamment été prolongé au Sud par un hangar agricole dénaturant la perception de l'église et transformant son accès en cour de ferme.
