### RAPPORT DE PRESENTATION Cahier B / Diagnostic territorial – Annexes

ELABORATION - Approbation du 13/03/2021

## ANNEXES . Fiches patrimoines

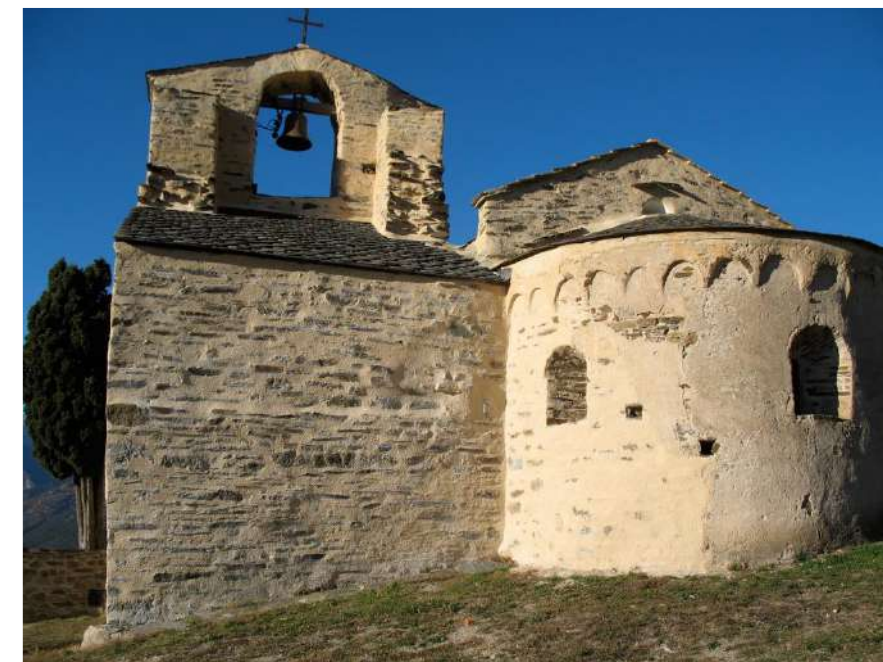
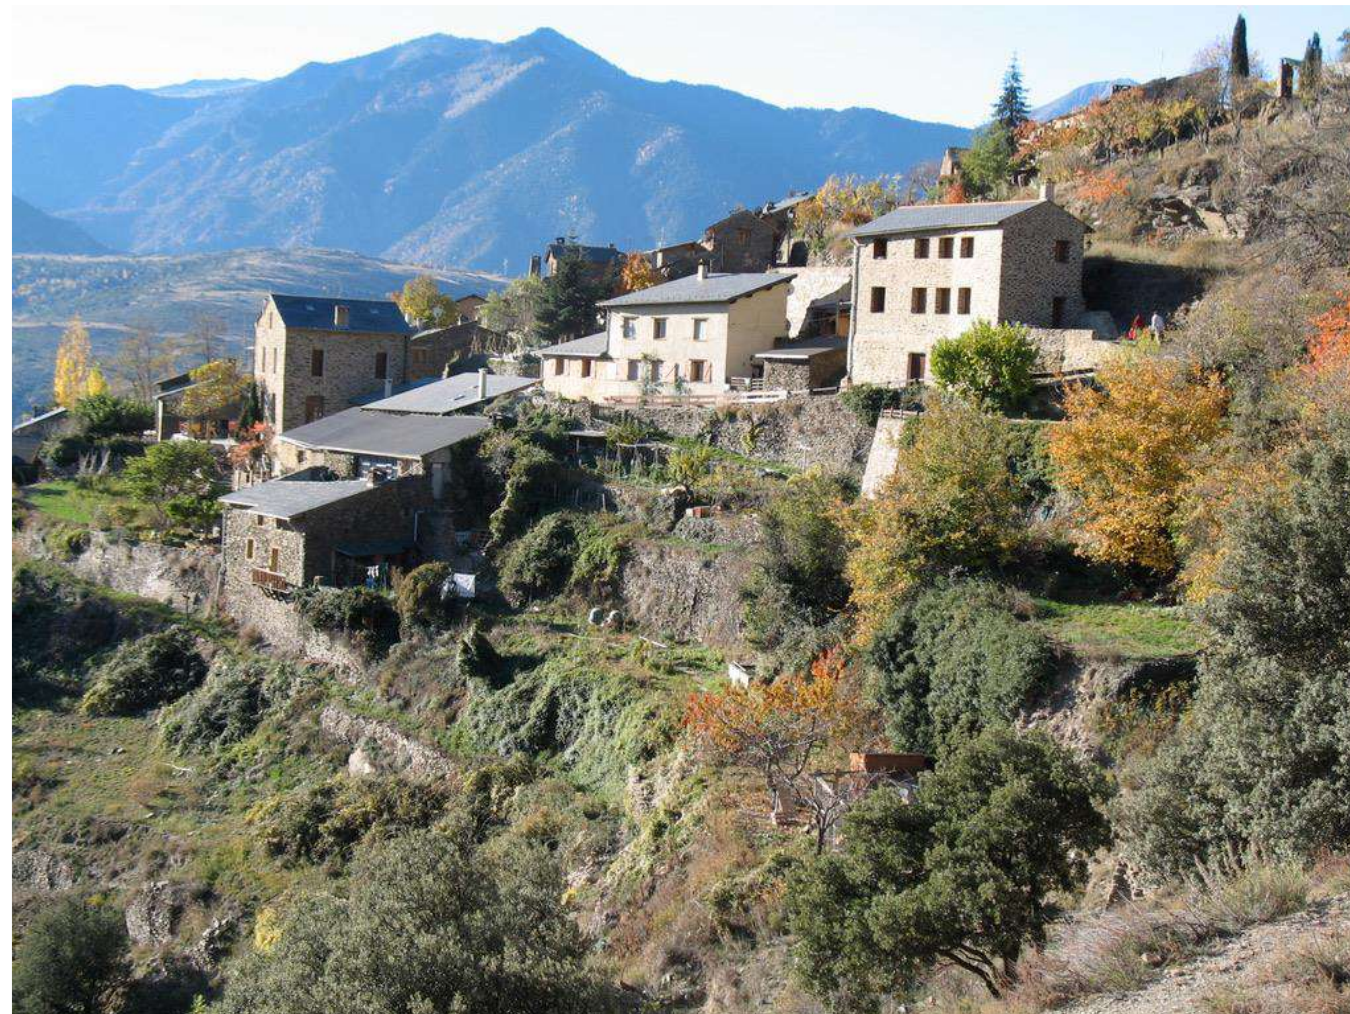
L'église était à l'origine une nef unique achevée par une abside semi-circulaire. Une tour-clocher, peut-être plus ancienne, est édifiée dans l'angle Sud-Est et se greffe sur une partie du chevet. Ce clocher pourrait être une tour à signaux. Sa forme est particulière : les étages inférieurs de plans rectangulaires s'interrompent et sont couverts par une toiture à pan unique tandis que la face Ouest se développe en mur-clocher sur le niveau supérieur. Ce dernier étage est percé d'une baie qui abrite la cloche.

Au Sud de la nef, en prolongement du clocher, un collatéral fait office de porche d'entrée : l'unique porte permettant l'accès à l'église y est percée. La sacristie a été rajoutée postérieurement et les contreforts au Nord datent de 1951 et 1960. L'édifice est en moellons de pierre, l'abside est enduite et ornée d'arcatures aveugles ou bandes lombardes.

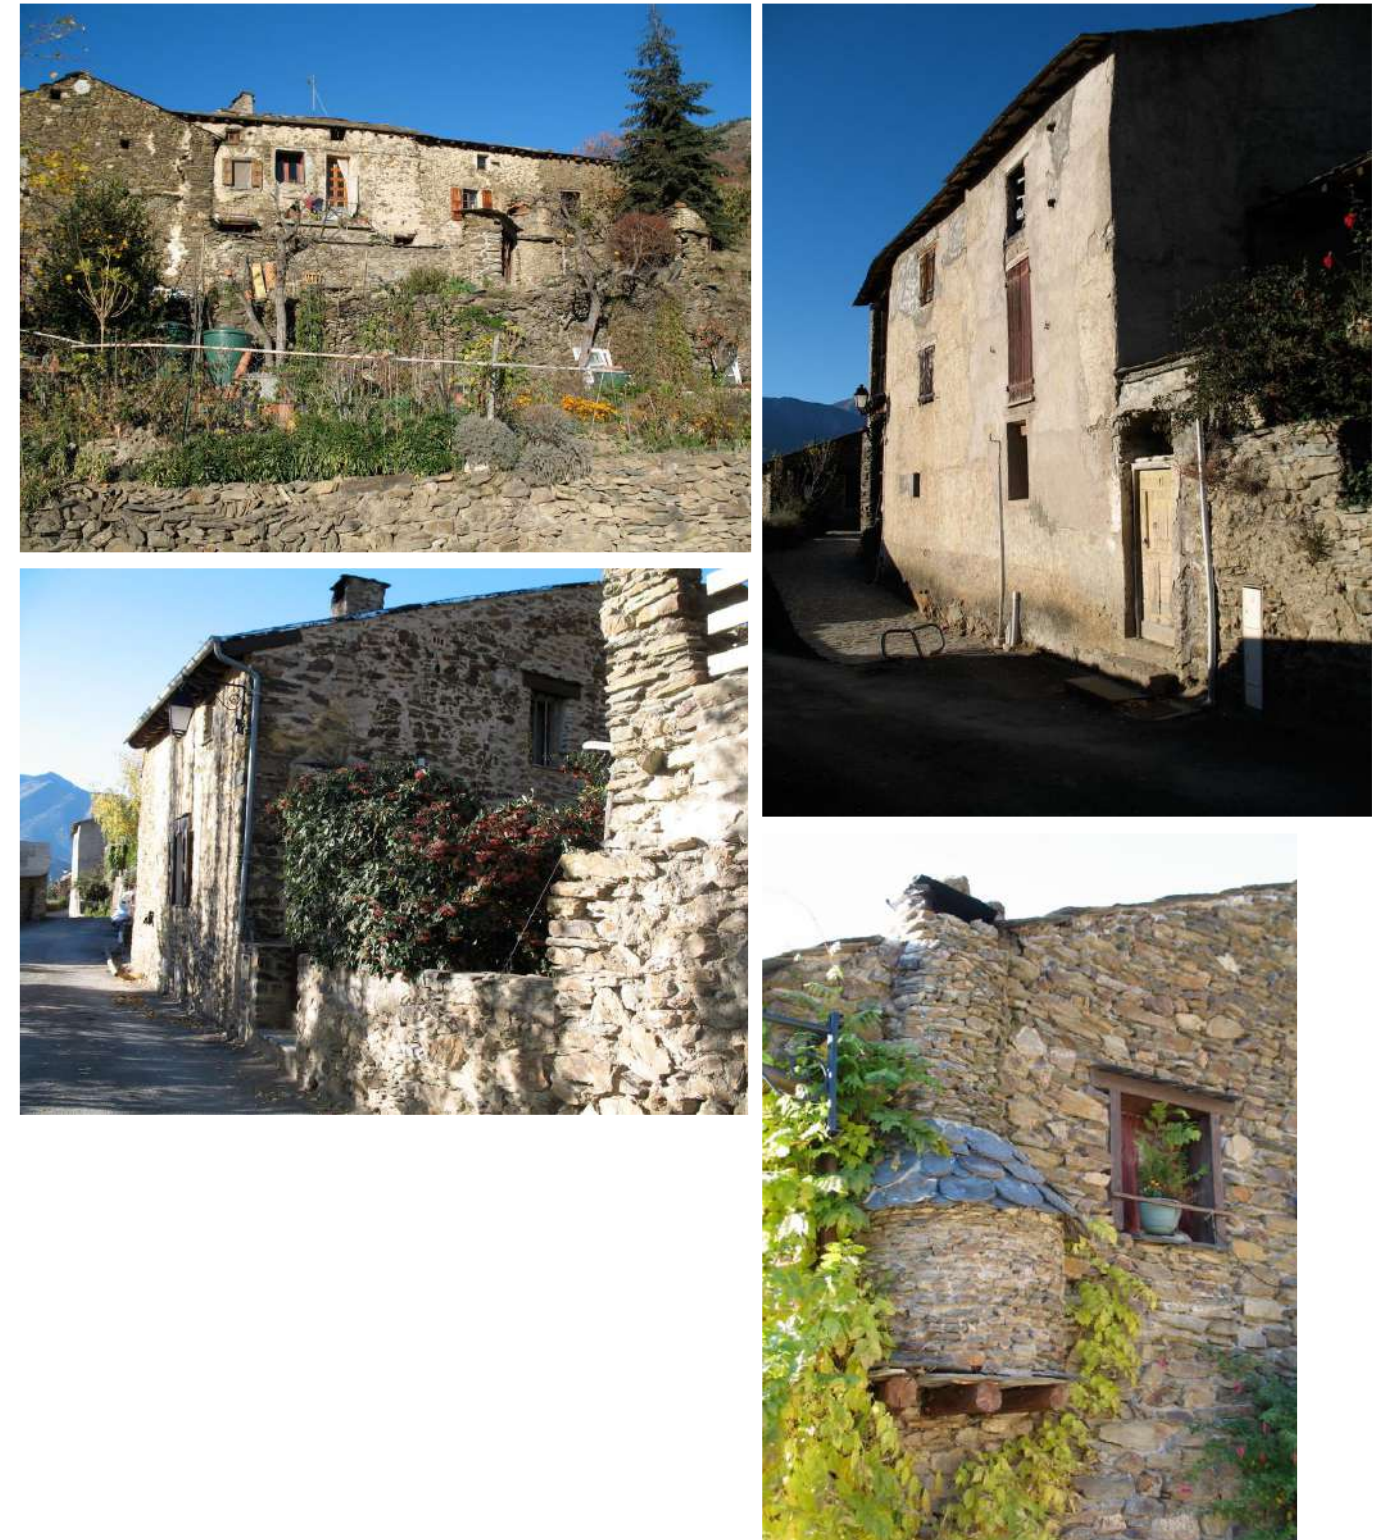
Les volumes cubiques de constructions sont couverts d'une toiture à deux pentes majoritairement orientées parallèlement aux courbes de niveaux. Les faîtages perpendiculaires aux courbes de niveau sont l'exception. Quelques annexes ou des ailes secondaires en retour d'équerre peuvent aussi avoir leur faîtage perpendiculaire. Les murs sont faiblement percés, la muralité domine. Maçonneries et toitures sont en schiste. Les murs sont soit laissés en moellons apparents soit enduits à pierre vue.

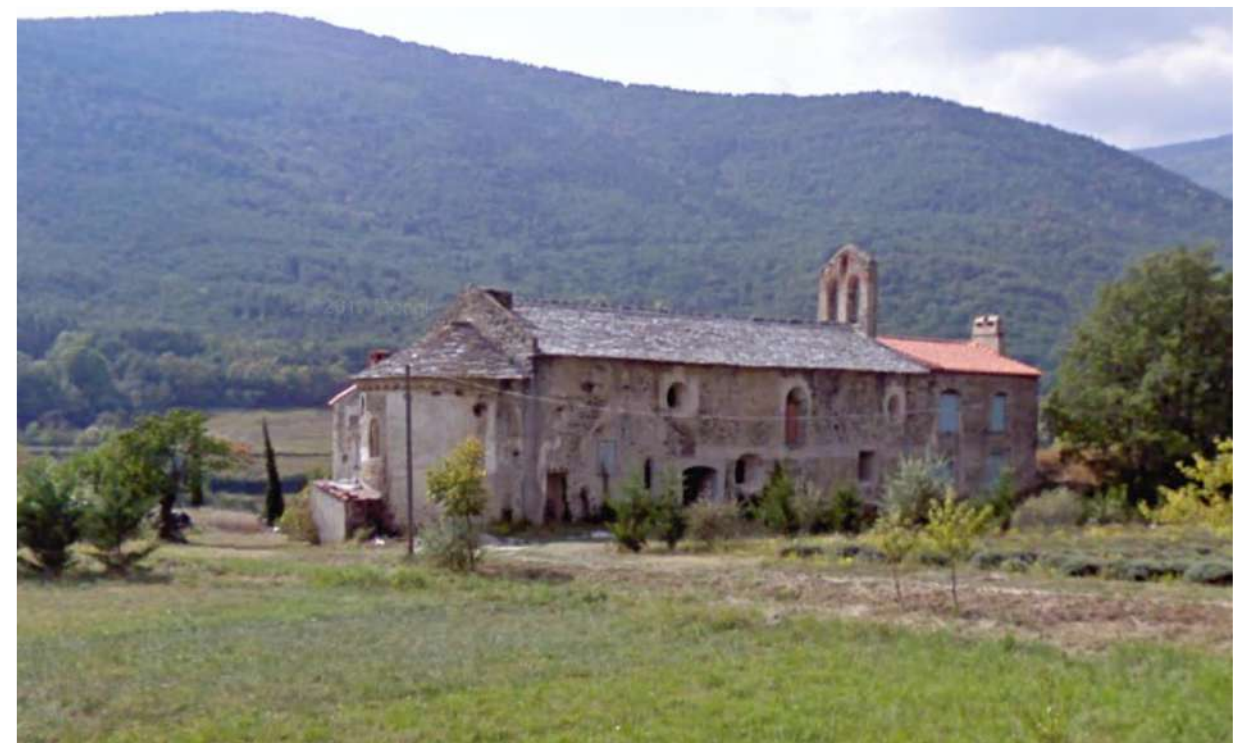
Notre-Dame de Corbiac est orientée, à vaisseau unique et chevet semi-circulaire. La chapelle est très allongée.

Contre l'édifice sont accolés des bâtiments : seuls le chevet et le mur Nord sont dégagés.

Une ancienne galerie à arcades (sept arcs) est adossée contre la façade Sud.

A l'Ouest, un corps de bâtiment du XVII<sup>e</sup> siècle est adossé à la façade et un clocher carré à deux baies géminées est au pignon de la façade.

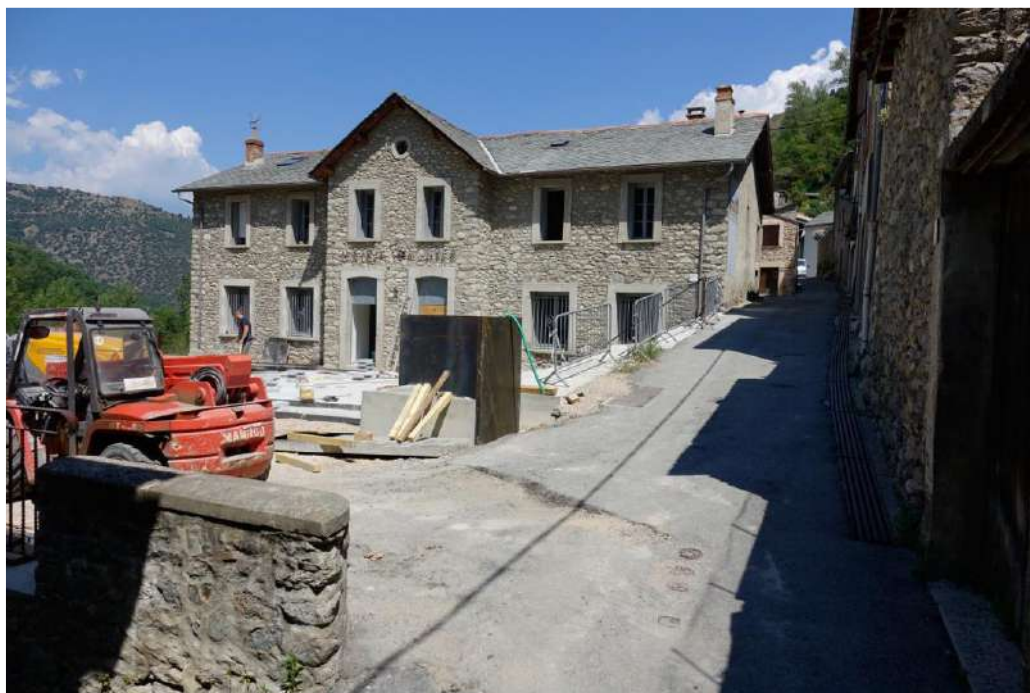
La mairie qui reprend les typologies des mairies-écoles du XIX<sup>e</sup> siècle.

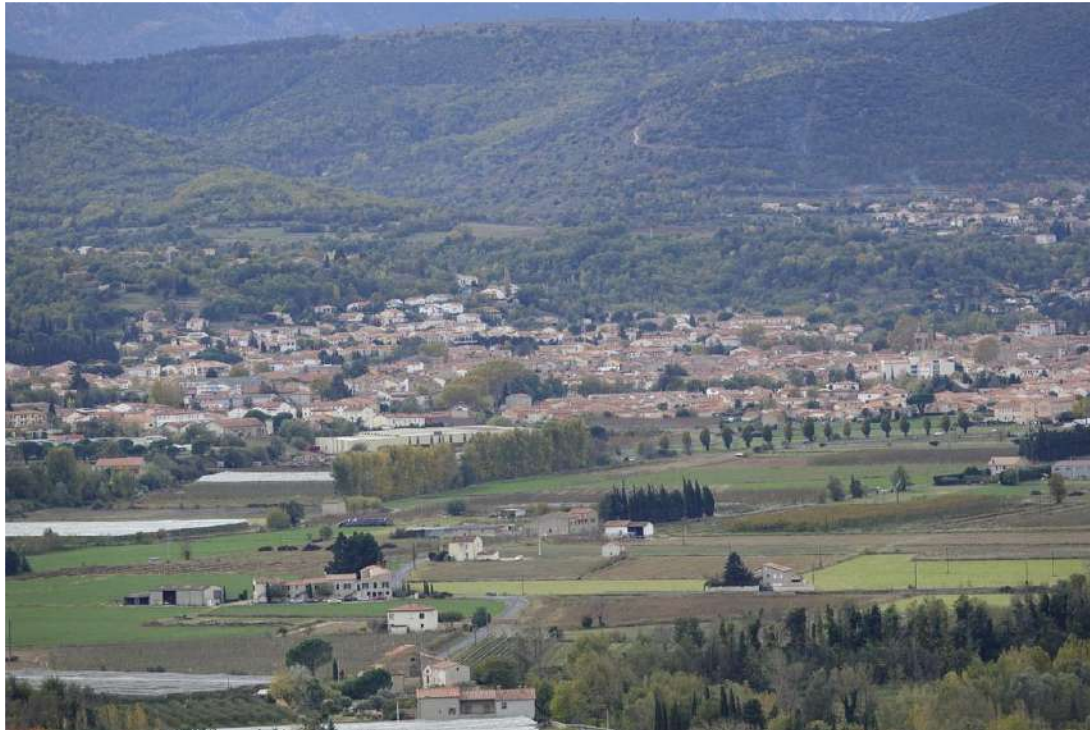
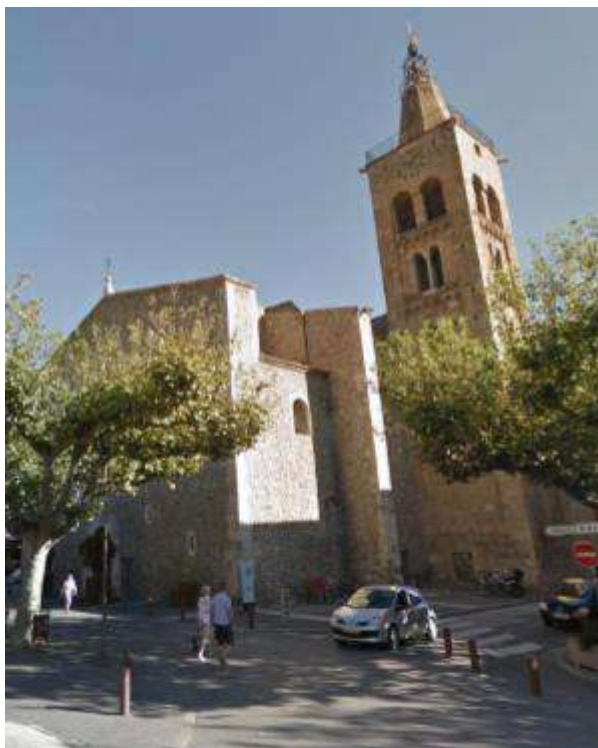
Les arcades plaquées sur la façade occidentale sont celles de Saint-Michel-de-Cuxa. Elles appartenaient à un sculpteur américain qui en fit don à la ville en 1913 sous condition expresse qu'elles soient conservées dans la ville.

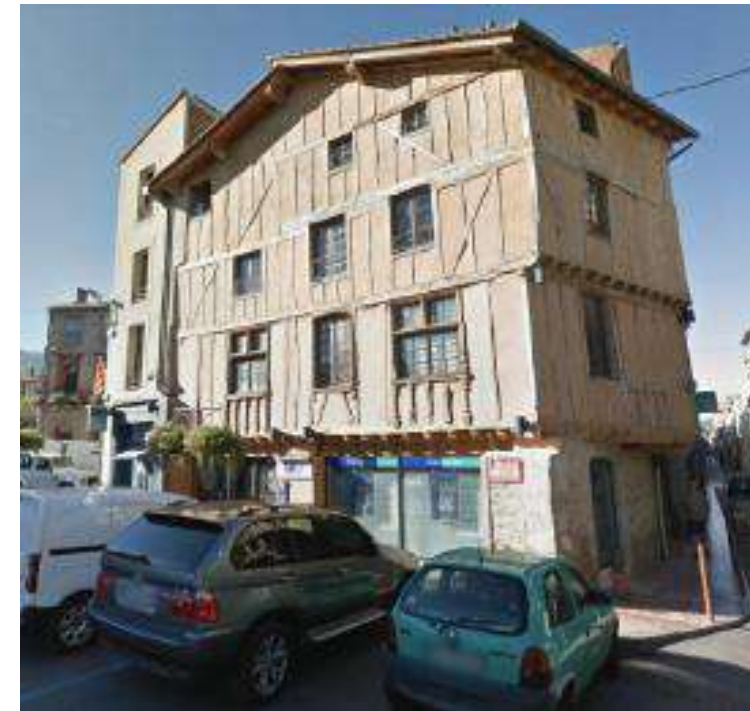
Maison de notables à pan de bois et rez-de-chaussée maçonné, construite au XV° et modifiée plusieurs fois jusqu'au XIX° siècle.

Cet édifice était à étage unique à l'origine puis a été surélevé d'un deuxième étage puis des combles. Le plan trapézoïdal résulte de contraintes parcellaires et urbaines.

Des encorbellements plus ou moins prononcés sont visibles notamment sur la rue du Palais de justice.

Les deux fenêtres latérales du premier étage (façade sur la place) ont des vestiges de croisées et ornées de balustres en bois tourné en allège.

Les abouts de poutres apparents entre rez-de-chaussée et premier étage sont en quart de rond et à chanfreins.

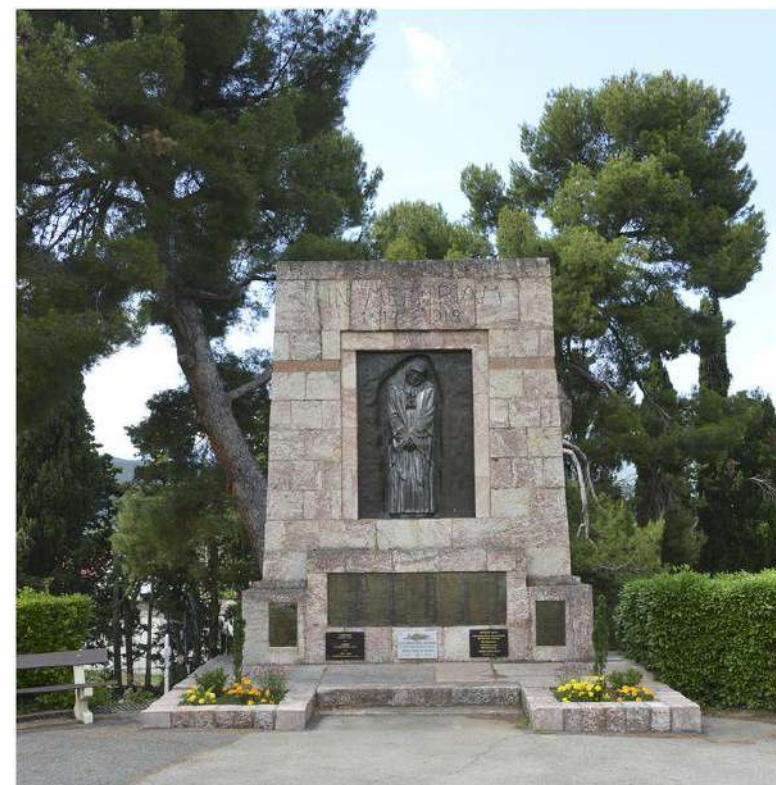
Photo Jean-François Peiré base Mérimée MHR76\_20186602737NUC

Les formes sont simples et géométriques : un soubassement posé sur une dalle supporte un mur de forme légèrement trapézoïdale. Le monument est en marbre rose des Pyrénées.

Face avant (donnant sur le carrefour) et face arrière (tournée vers le carré militaire) sont traités différemment : la première est en blocs soigneusement appareillés, la seconde est en moellons irréguliers partiellement bordée de blocs appareillés aux angles. Sur cette face ni décor ni registre : le mur est posé sur quelques lits de briques.

Au centre, une plaque en bronze au milieu de laquelle est sculpté un bas-relief de femme éplorée vêtue comme une paysanne catalane. Elle est soulignée latéralement et en partie haute par un encadrement en marbre (posé en délit sur les côtés). Elle interrompt une frise en située dans le tiers supérieur du monument.

En partie haute est gravée l'inscription « In memoriam 1914-1918 ».

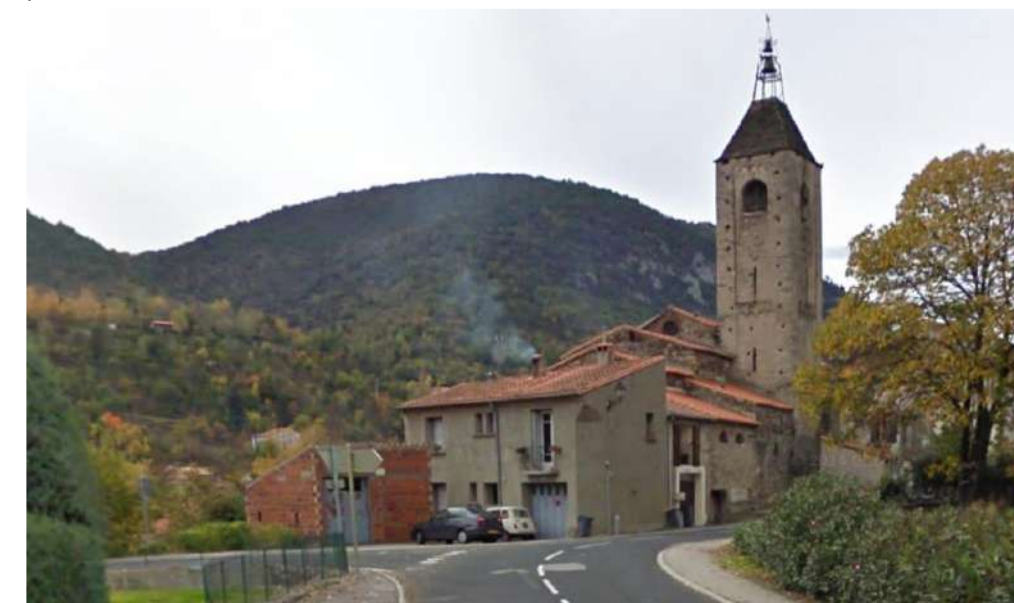
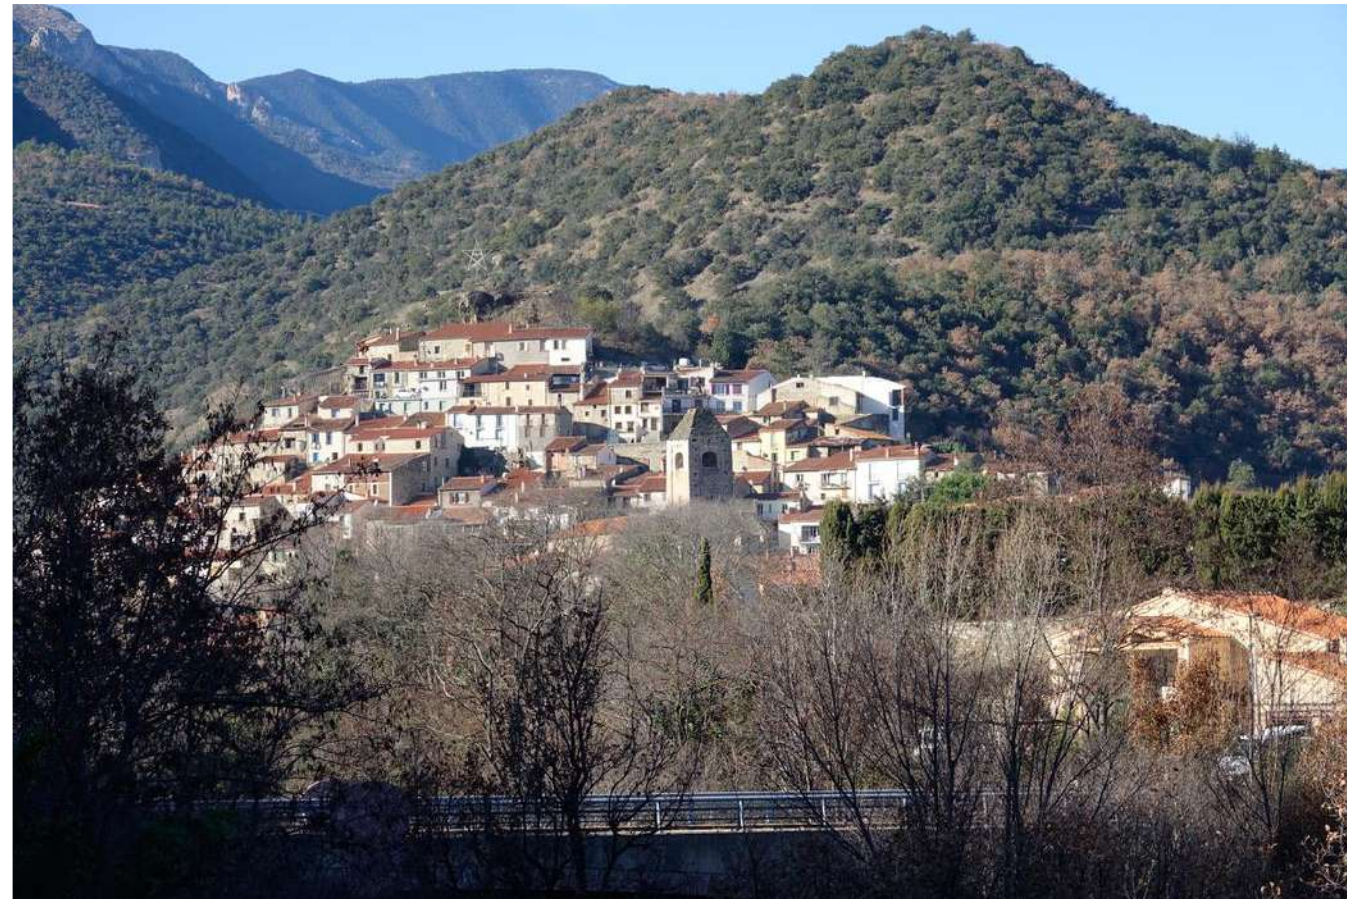
Les éléments protégés sont le clocher et les vantaux de la porte d'entrée. Le clocher-tour est divisé en trois niveaux. Le rez-de-chaussée lorsqu'il est dégagé est aveugle et taluté. Les étages supérieurs sont séparés par des frises d'arcatures aveugles (bandes lombardes) situées entre le premier et le deuxième étage et en couronnement. Chaque face est percée d'archères à la base des deux niveaux supérieurs. Au-dessus de l'archère, au dernier étage, une baie campanaire en plein cintre (partie basse murée) est ménagée dans les quatre faces. En couronnement de couverture, un clocheton en ferronnerie soutient deux cloches superposées.

Les deux vantaux du portail se situent en façade Ouest et sont peut-être de réemploi. Ils sont en bois clouté et pourvus de six ferrures à volutes en fer forgé. L'encadrement est en plein cintre à double rouleau en marbre rose appareillé et porte la date de 1628.

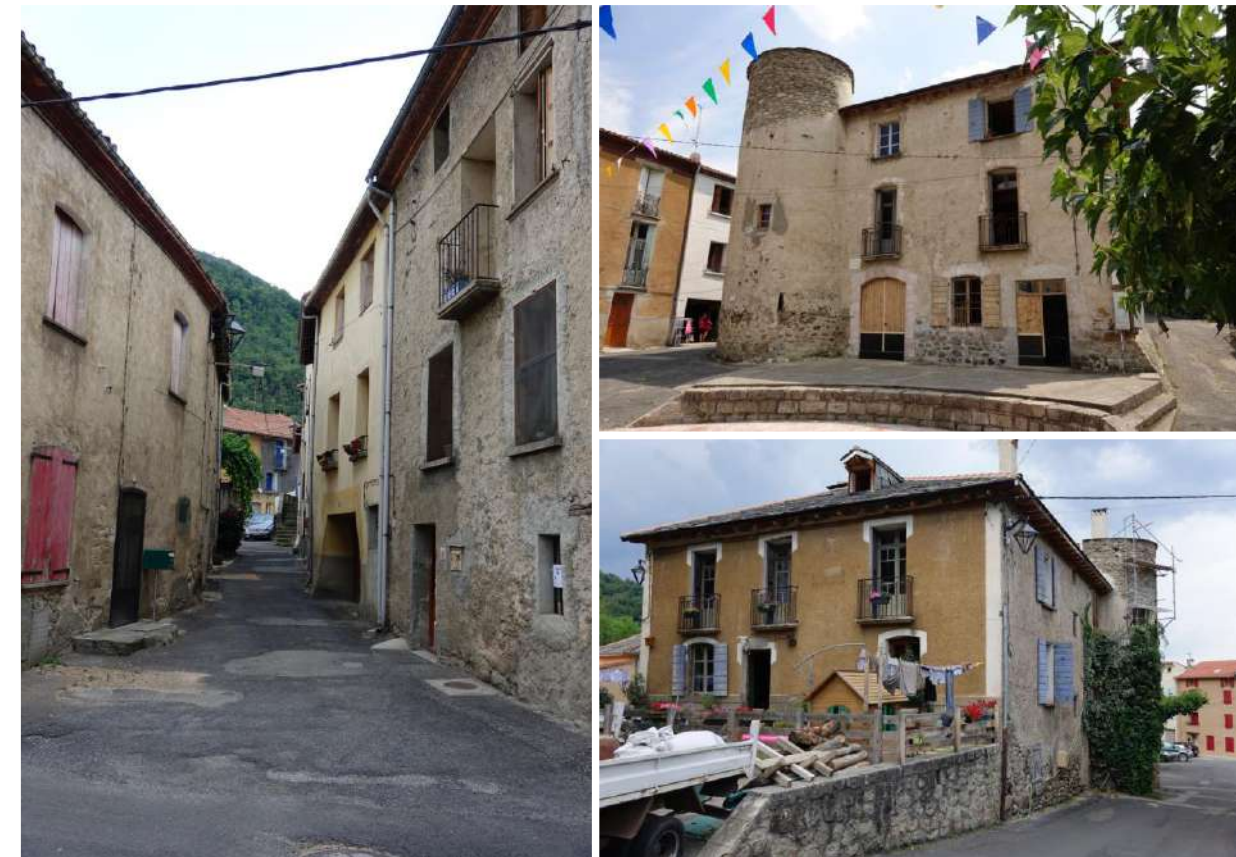
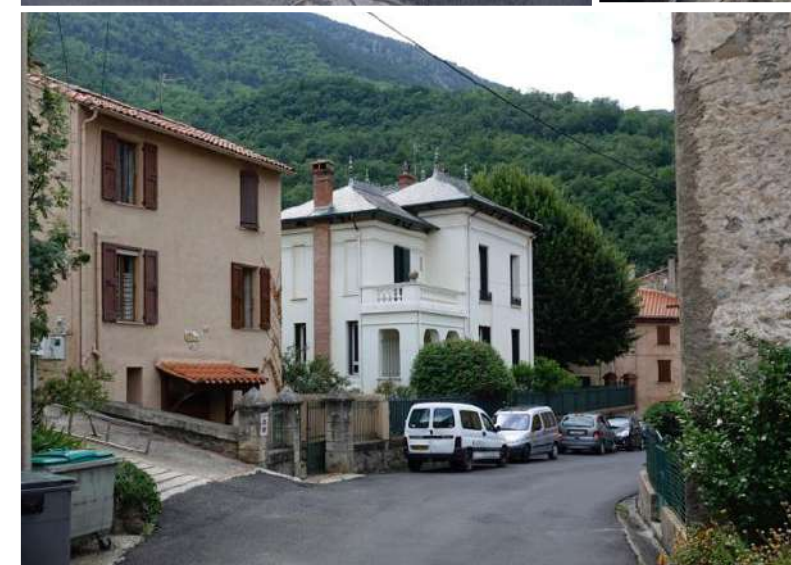
Les constructions du village présentent les caractéristiques générales des villages de plaine de la région. Leur volumétrie est parallélépipédique et couverte d'une toiture à deux pentes. Le R+2 domine. Les façades sont composées en travées régulières à ouvertures étroites. Les teintes se déclinent dans les ocres. Les couvertures sont en tuiles rouges. Une toiture en llauzes se distingue, celle d'une bâtisse massive sur plan rectangulaire et toiture à croupe. Elle est cantonnée sur l'angle d'une tour cylindrique.

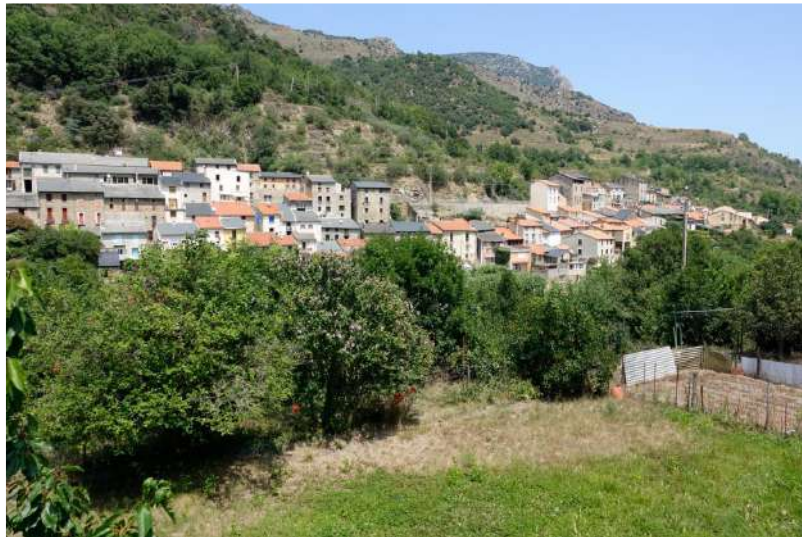
La partie la plus importante du village se développe sur la rive gauche de la Têt, côté soulane. Toute la morphologie urbaine est organisée selon la topographie et l'orientation. Serdinya est un village-rue implanté à flanc de montagne. Les constructions sont alignées suivant les courbes de niveaux, elles-mêmes déterminant les implantations routières : la rue du Soula, rue des Lauriers, ancienne rue principale du village aujourd'hui doublées par la RN 116 implanté à la limite amont du village. Les constructions sont de simples parallélépipèdes rectangles compacts couvert d'une toiture à deux pentes dont le faitage est parallèle aux courbes de niveaux. Cette morphologie est l'expression d'une insertion paysagère remarquable. Le rythme majeur des alignements aux courbes de niveaux et recoupé par le rythme serré des verticales des constructions.

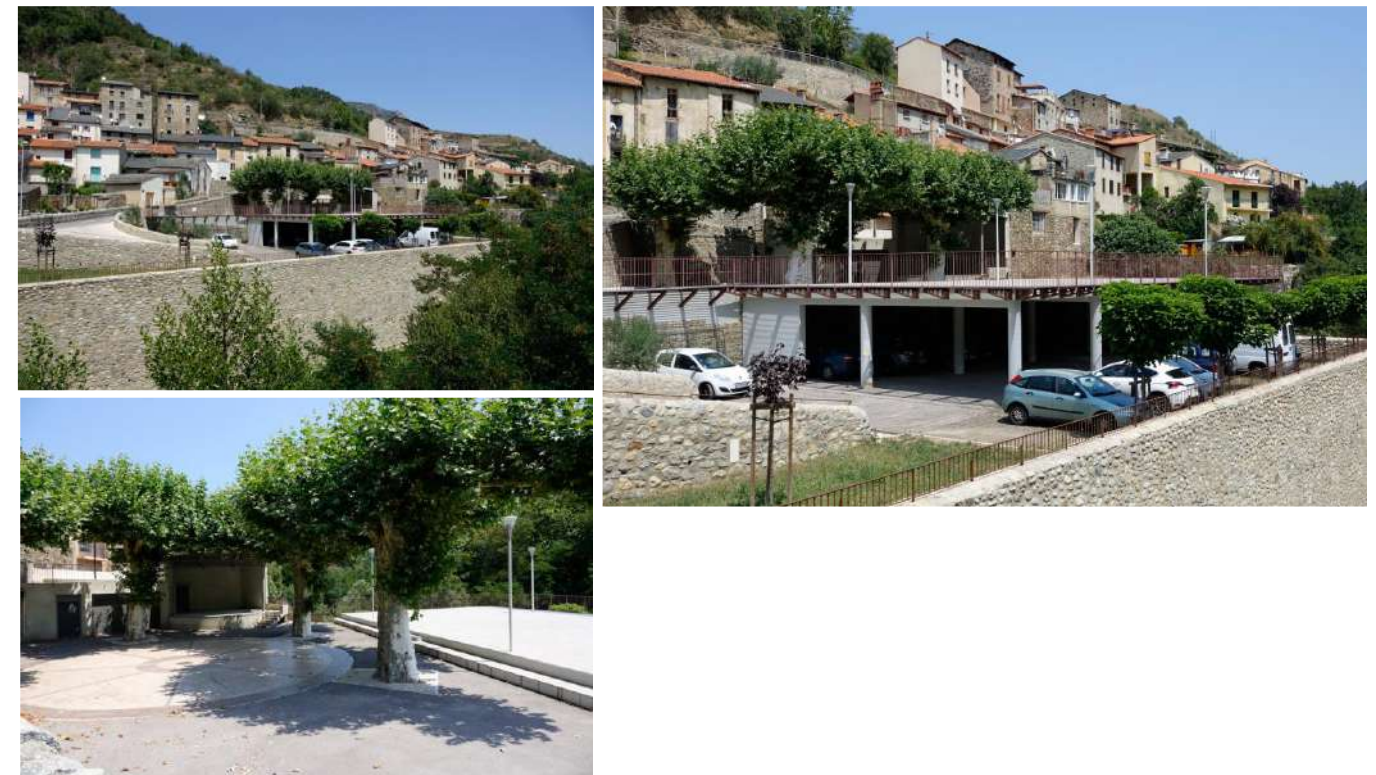
Faute d'espace, les rues constituent l'essentiel des espaces publics. La seule place publique est la place du Sola en partie basse du village. L'aménagement récent d'une aire de stationnement couverte sur la terrasse inférieure a conduit à élargir la place perpendiculairement à la pente. Ce développement qui revient à nier la pente est en contradiction avec la morphologie générale du site.

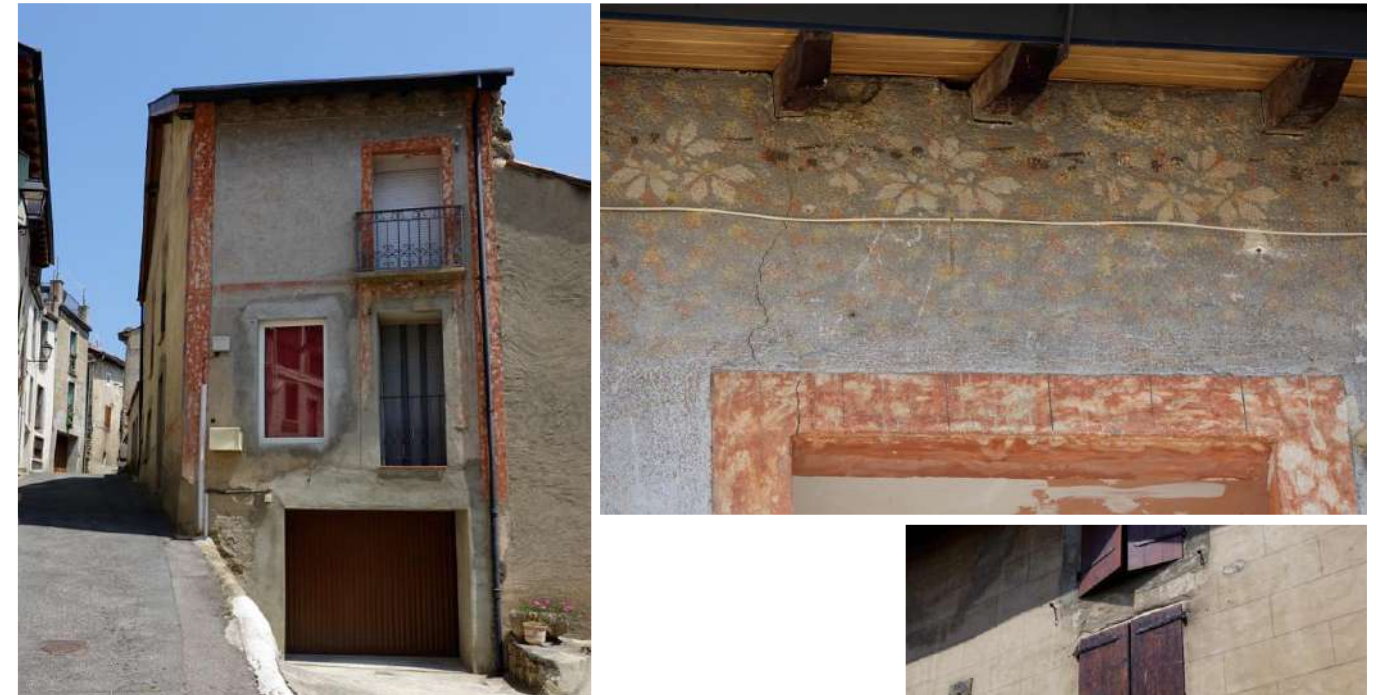
Le décor en faux marbres et la frise de motifs végétaux du couronnement la maison du n°22 dur du Sola.

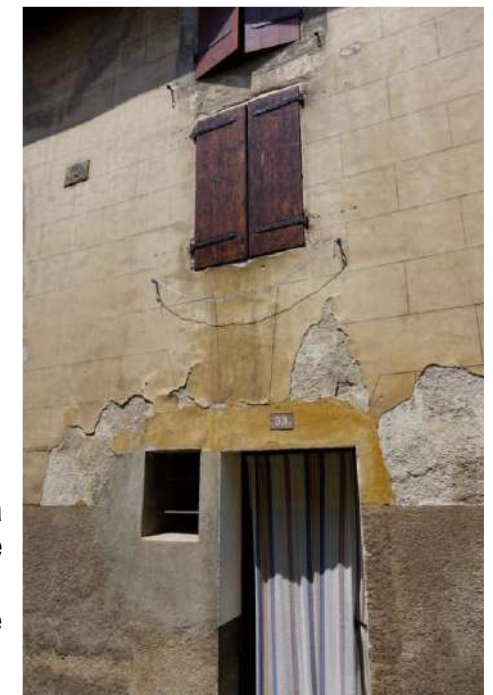
L'enduit en fausses coupes de pierres du n°33 de la rue du Sola

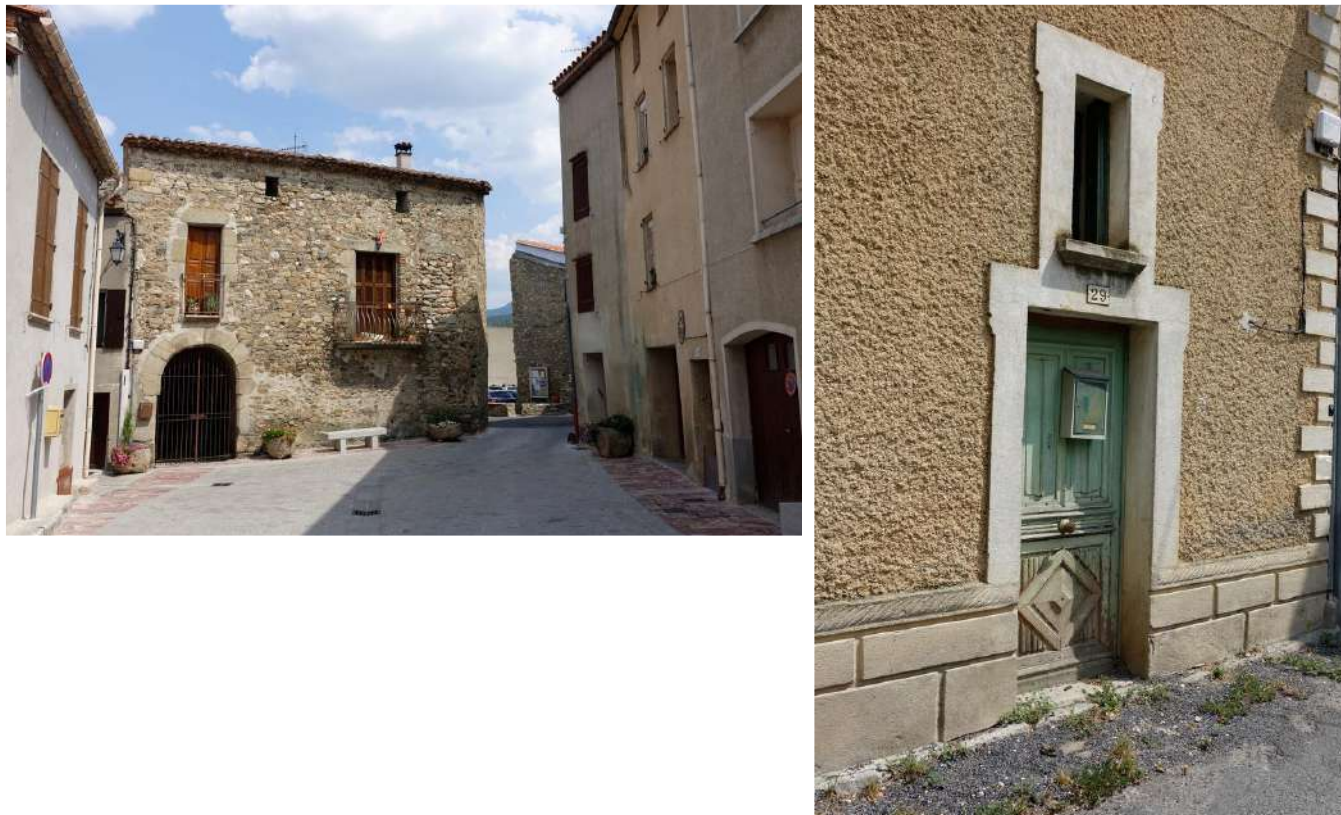
Outre l'église, le village compte un édifice probablement d'origine médiévale, et visiblement transformé, comme semble en témoigner son portail en plein cintre en pierres de taille à chanfrein.

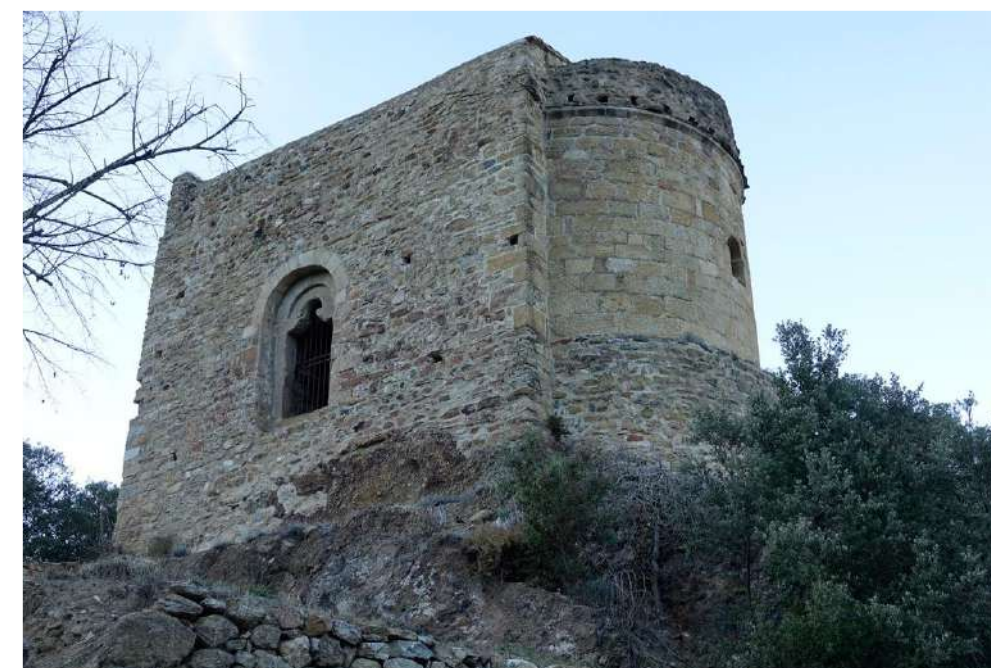
Construit sur un socle, cet édifice orienté a un plan très simple : une nef achevée par une abside semi-circulaire.

L'utilisation du moellon est majoritaire cependant une partie du chevet, les chaînes d'angle et les encadrements de baies sont en pierre appareillée. Les moellons sont cependant disposés en lits relativement réguliers. En effet, le socle et la surélévation du chevet sont en moellons créant une sorte d'étagement en trois parties correspondant à trois époques de construction.

Le voûtement de la nef est en berceau continu avec épaulement souligné par une corniche ; l'abside quant à elle est en cul-de-four. La couverture est à pan unique en tuile canal.

Les baies sont en arc plein cintre.

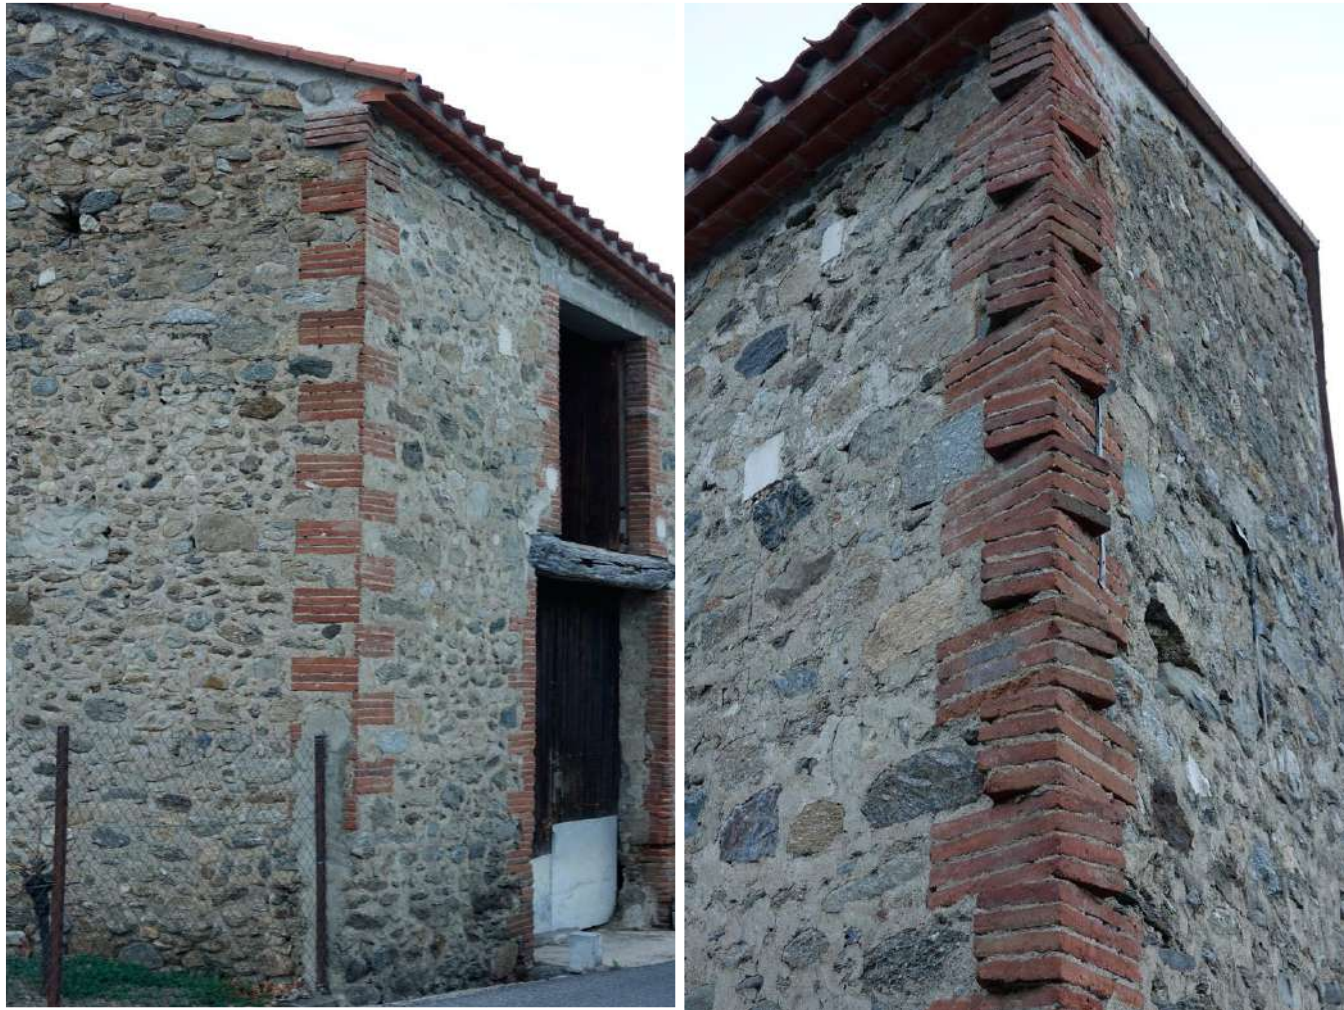
Le long de la route départementale, une grange présente un appareillage de chaîne d'angle que l'on retrouve couramment dans la région du Roussillon.

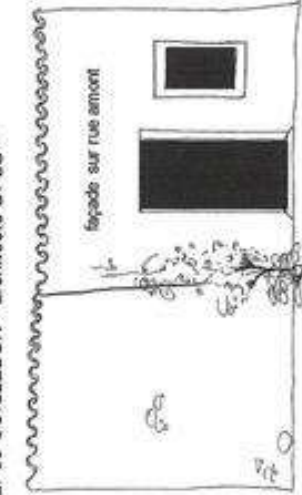
Cet habitat est caractéristique de la grappe médiévale. Édifié face au sud, sur des parcelles étroites et pentues, cet habitat en bande est bâti entre deux rues parallèles: une amont et une aval, pouvant avoir une différence de niveau équivalente à deux étages.

- la façade sur rue amont est basse, (un ou deux étages), peu percée, avec une dominante des pleins sur les vides. Elle ne présente pas de composition ou d'ordonnement majeur de baies, balcons ou autres éléments, mais possède des accompagnements de murets et marches, en saillie sur la voie.  
Il n'existe pas de débord de toit pour les façades mono pente.

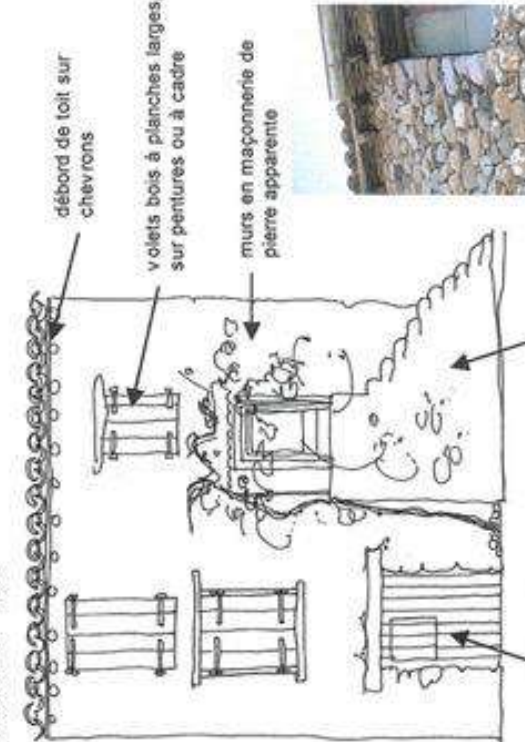
façade sur rue aval

débord de toit sur chevrons

volets bois à planches larges, sur pentures ou à cadre

porte bois en planche

escalier ou emmarchement, en saillie sur la façade

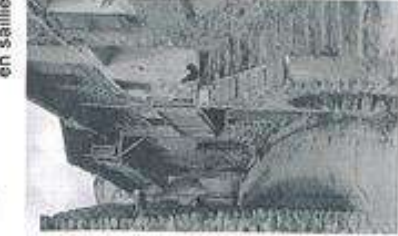
Ce bâti est souvent couvert par une toiture mono pente.

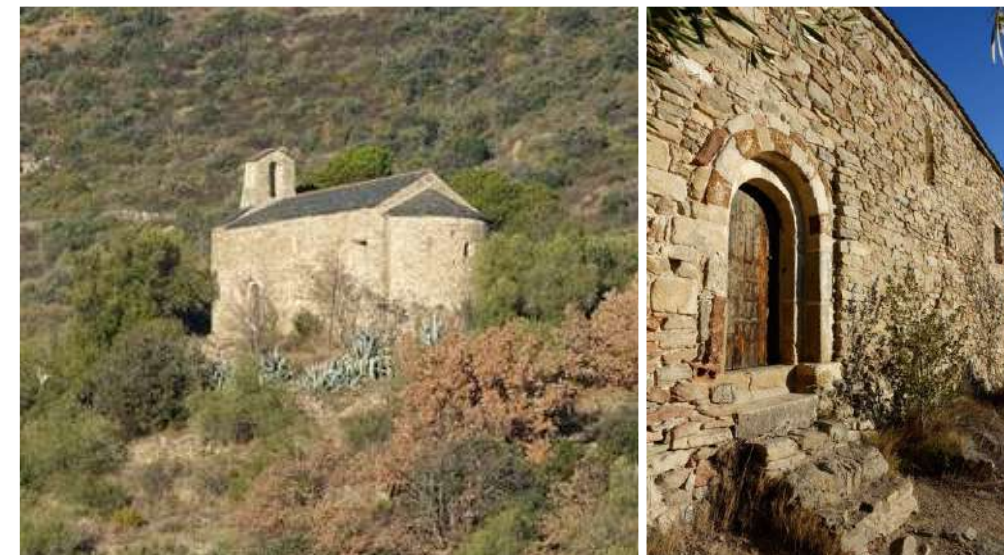
Une autre ouverture située dans l'axe du chevet elle est également de petites dimensions avec un important ébrasement. Dans la partie Nord du chevet, une ouverture rectangulaire récente est soutenue par une colonnette centrale à chapiteau roman à palmette.

Dans le mur Nord, les traces d'une porte murée sont à peine visibles ; il s'agit probablement de la « porte des morts » ouvrant sur l'ancien cimetière.

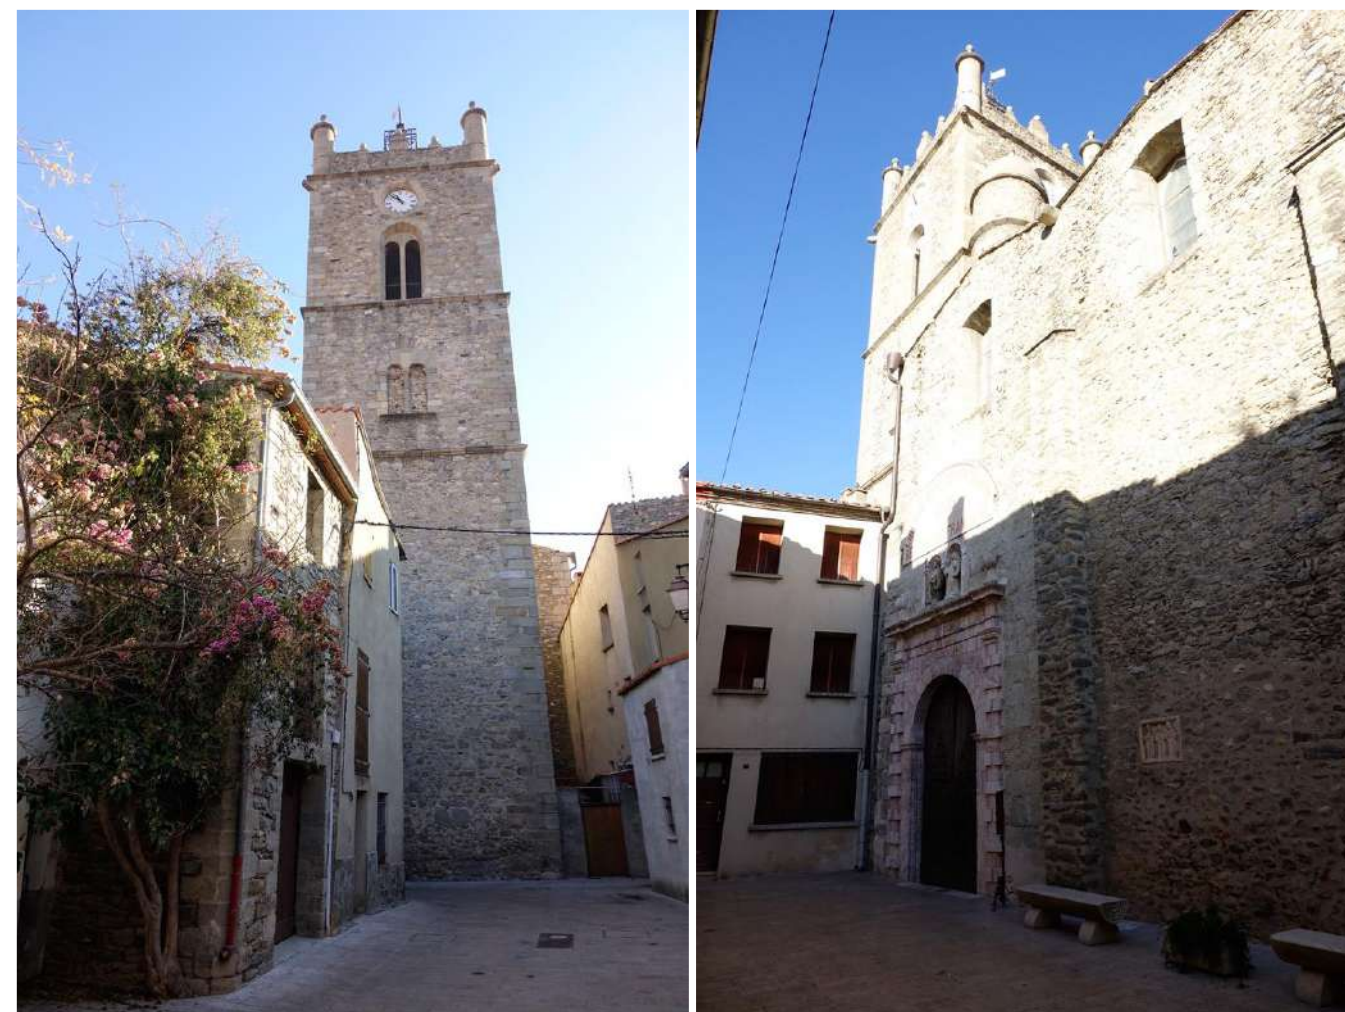
Extérieurement, les travées sont ponctuées par des murs pignons. L'édifice est construit en moellons de calcaire, les encadrements et chaînages sont en grès appareillé et le portail en marbre également appareillé.
