### RAPPORT DE PRESENTATION Cahier B / Diagnostic territorial – Annexes

ELABORATION - Approbation du 13/03/2021

## ANNEXES . Fiches patrimoines

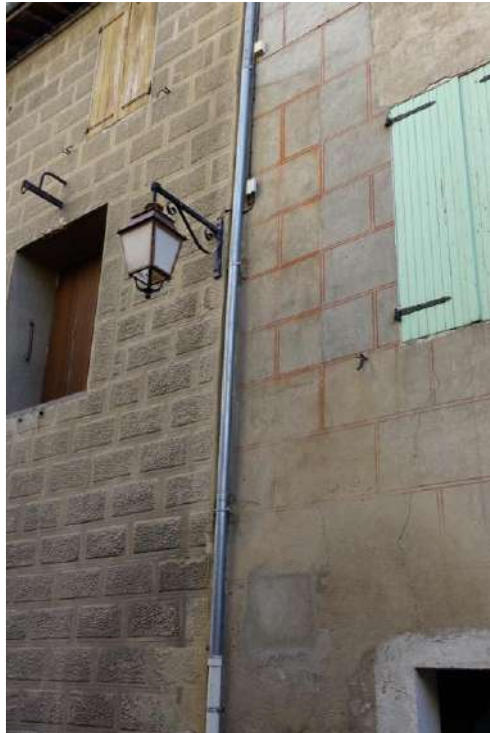
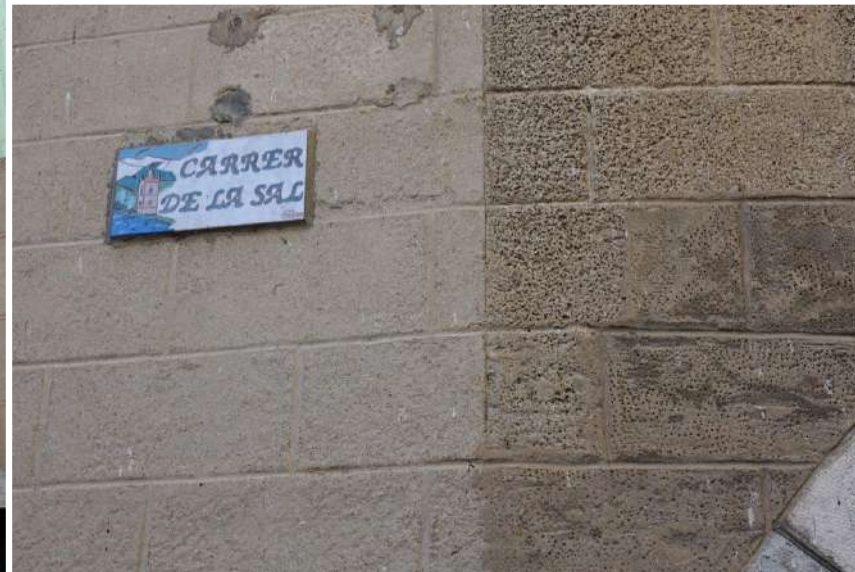
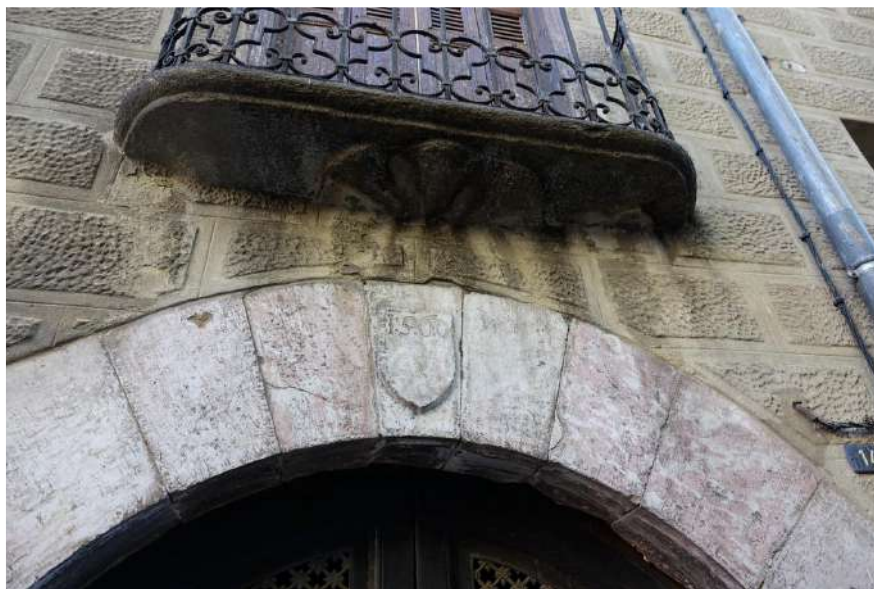
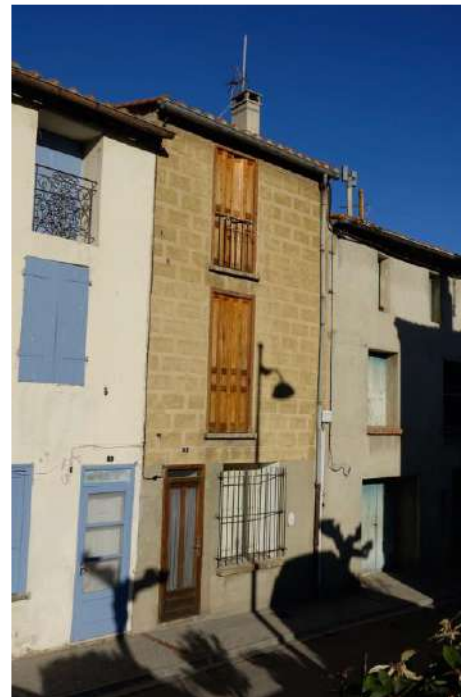
Les façades sont enduites, initialement à la chaux, aujourd'hui souvent en ciment, ce qui est cohérent d'un point de vue du dessin de la façade et mais moins d'un point de vue purement constructif.

L'architecture n'est pas dessinée pour laisser ses matériaux de construction apparents.

De nombreux édifices, sont mis en valeur par un enduit imitant un appareillage réglé de pierres de taille au parement adoucis, lissé pour les plus communs ou vermiculé pour les plus prestigieux.

Les avant-toits sont généralement à faible débord. Le répertoire est diversifié : avant-toit à chevrons, corniches en cayrou ou moulurées.

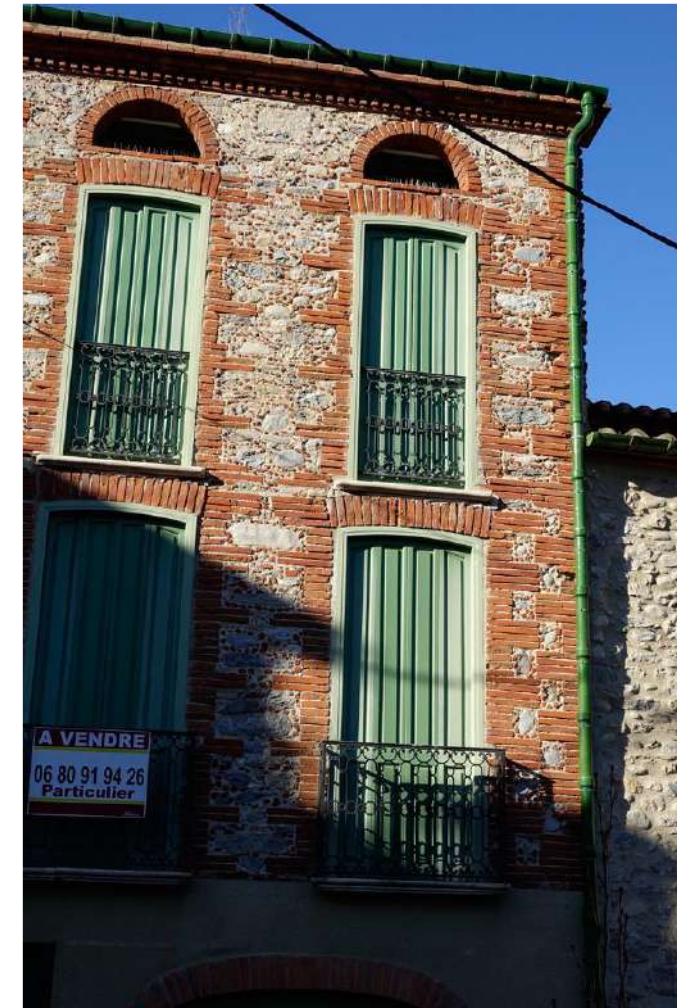
Les façades à chaînes d'angle et encadrement d'ouvertures en briques cayrou caractéristiques de la fin du XIX<sup>e</sup> et du début du XX<sup>e</sup> siècle sont également représentées, de manière plus générale juste à l'extérieur des remparts. Dans ce cas, des cassons de briques fichés dans les mortiers des maçonneries de moellons pour serrer le joint sont laissés volontairement apparents et deviennent le prétexte à des effets décoratifs singuliers.

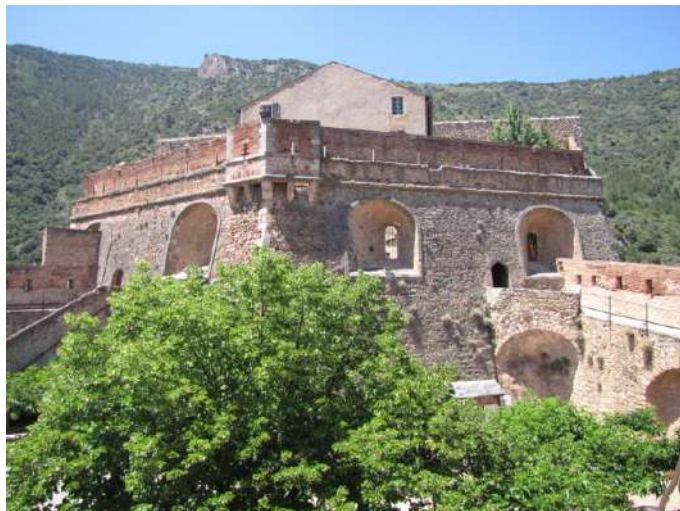
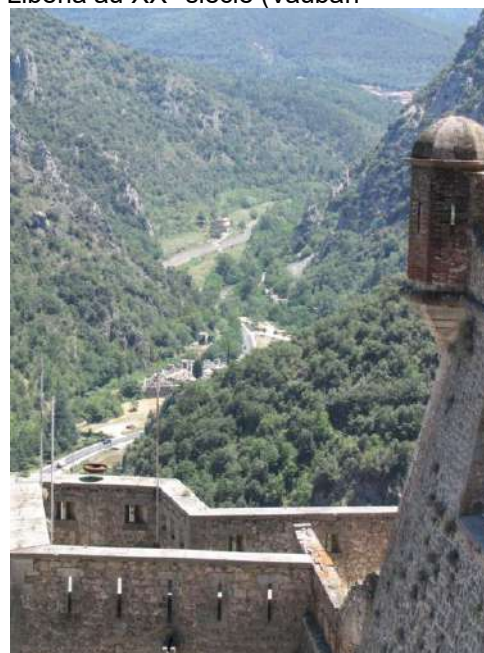
Construit par Vauban de 1673 à 1681 sur les hauteurs au Nord de Villefranche pour protéger la ville, le fort sera complété et renforcé sous Napoléon III et prendra le nom de Fort Libéria au XX° siècle (Vauban l'appelait château). Actuellement, cet ensemble comprend : le château, la batterie intermédiaire, l'escalier souterrain, le système de fortification entre le château et la ville, l'ouvrage tête de pont (réduit 13) et le pont Saint-Pierre sur la Têt. Ces éléments sont complémentaires des fortifications de la ville (voir fiche sur les remparts) et épousent la configuration escarpée des lieux qui dicte leur morphologie : deux hexagones irréguliers, imbriqués et étagés dans la pente. Dans la partie supérieure, le château, appelé « donjon », est protégé par une contrescarpe. Sur l'hexagone de la partie inférieure que Vauban appelait « plate-forme » s'appuie en contrebas une autre plate-forme appelée avancée. Une galerie casematée, une grotte bastionnée, le souterrain des « 1000 marches », la Cova Bastera qui communique avec le Bastion de la Montagne dans les remparts, de la ville complètent le dispositif. L'ensemble est construit majoritairement en moellons de marbre rouge mais quelques éléments sont en pierre de taille tels que chaînes d'angle et encadrements notamment. La brique a été ponctuellement utilisée dans des murs, des voûtes des parapets de courtine ou des échauguettes. Les toitures sont en llauze.

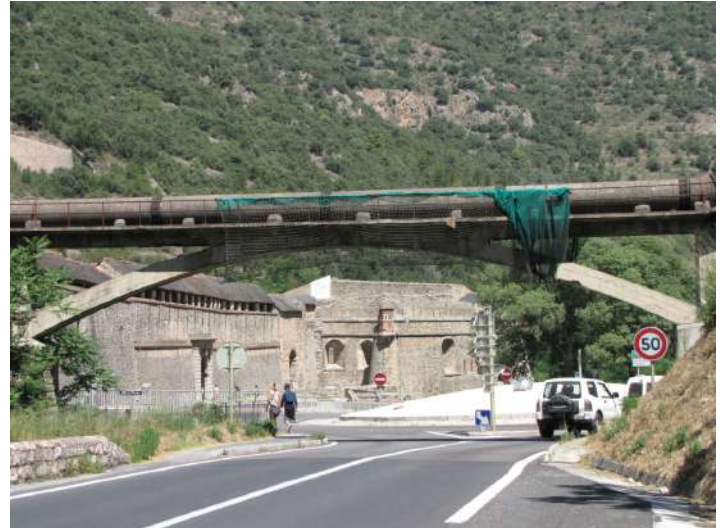
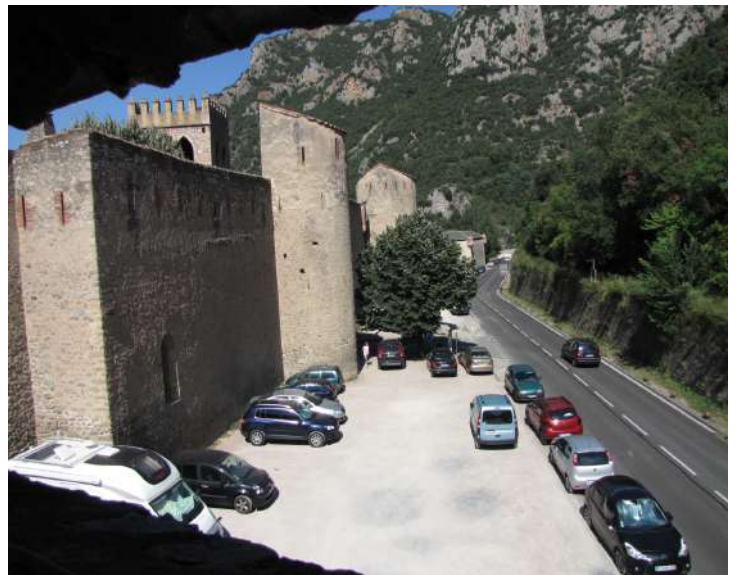
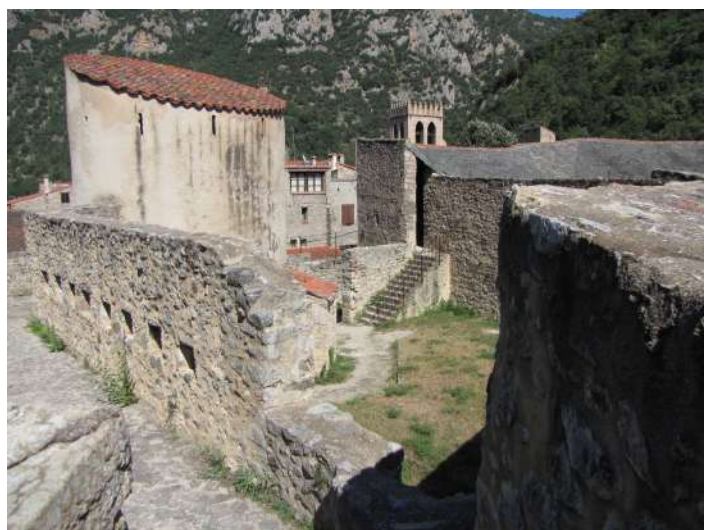
Au XI° siècle, pour défendre l'accès de la Cerdagne contre le Roussillon, Villefranche fut fortifiée par une enceinte dotée de tours. Ces fortifications furent renforcées au XIV° siècle par les espagnols puis à la fin du XVII° siècle par Vauban qui rajoute les quatre bastions de flanquement aux angles, les portes de la ville, le front Nord et les avancées. Il fait recouvrir une partie des tours et courtines espagnoles et fait construire le Fort Libéria (voir fiche correspondante). Le rempart de 362 mètres de long, 125 de large et 10 mètres de haut est flanqué à l'extrémité Ouest du bastion de la Reine (au Sud-Ouest) et du bastion du Roi (au Nord-Ouest) séparés par la demi-lune (levée de terre en forme de V à pointe tournée vers l'extérieur) de la porte d'Espagne. Au Nord : le bastion de la Boucherie et la porte Saint-Pierre. A l'Est le bastion du Dauphin (Nord-Est) était séparé du bastion de Corneilla par la demi-lune de la porte de France (demi-lune aujourd'hui détruite). Un autre bastion au Sud (appelé Bastion de la Montagne sur les plans de Vauban) assure la communication avec Fort Libéria par une galerie souterraine (voir fiche du Fort). La porte Saint-Pierre au Nord ouvre sur le pont Saint-Pierre traversant la Têt et le réduit Saint-Pierre (ou réduit 13). Quatre tours plus ou moins bien conservées sont encore en place ainsi que les vestiges de trois autres tours ; ces tours sont d'angle (cylindriques et fermées) ou de flanquement (cylindriques et ouvertes). La tour la plus imposante est la tour du Diable près du chevet de l'église qui

s'appuie sur le rempart. Seul le côté Sud est pourvu de fossés. Le double chemin de ronde superposé et couvert est unique dans l'œuvre de Vauban.

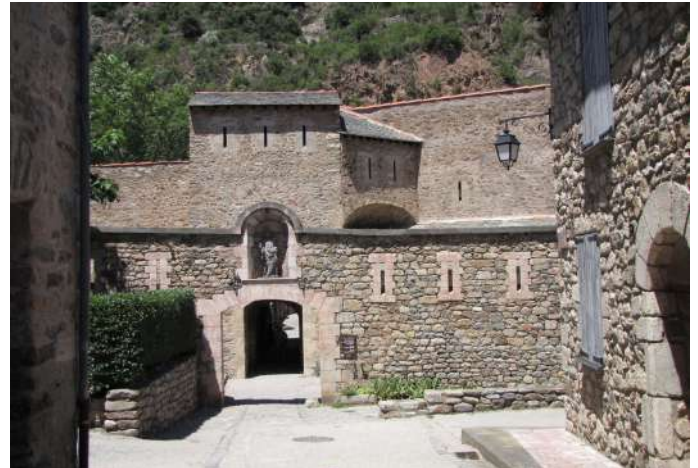
Les portes : La porte Comtale, ancienne porte de France, située à une dizaine de mètres de l'actuelle porte de France, a été découronnée de sa tour carrée puis murée en 1783. Elle est aujourd'hui réouverte et sa herse a été restituée. La porte d'Espagne qui existe depuis le Moyen Age a subi plusieurs modifications : elle était encadrée au XII<sup>e</sup> siècle par deux tours de flanquement dont il ne subsiste aujourd'hui que de modestes vestiges ; elle a été restaurée en 1791 dans un style néo-classique. La porte de France construite en 1783 est elle aussi de style néo-classique. La porte Saint-Pierre a été découronnée de sa tour carrée et rabaissée par Vauban.<sup>2</sup> La porte du Portalet en arc segmentaire dans le rempart Sud près de l'église. Les matériaux de construction sont identiques à ceux du Fort Libéria : les moellons de pierres sont majoritaires, la pierre de taille est utilisée dans les angles, les encadrements et les portes, la brique est présente dans les parties hautes pour les parapets de courtine et les échauguettes.

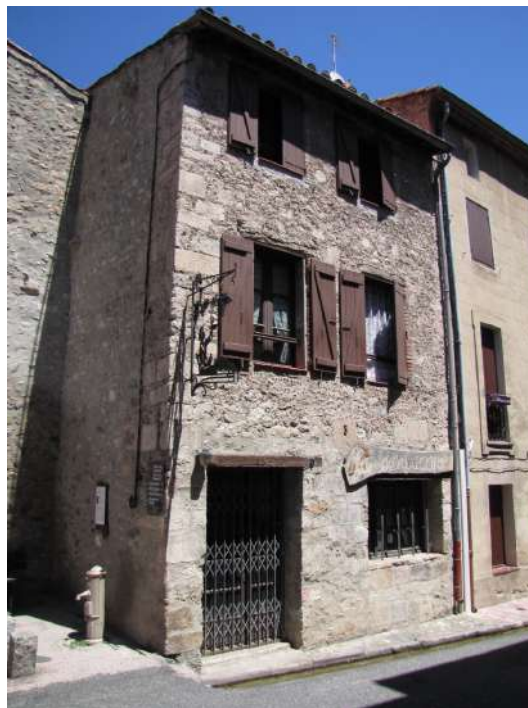
La façade sur la rue Saint-Jean est composée de deux travées désaxées par rapport au rez-de-chaussée. Elle compte trois niveaux.

Construite essentiellement en moellons, quelques rares éléments sont en pierre appareillée notamment la chaîne d'angle et le rez-de-chaussée de la façade rue Saint-Jean.

- Composition sur rue à conserver.
- Traitement de la façade en moellons et pierres de taille avec inclusion de cassons de briques dans les joints à conserver (témoins d'un mode constructif traditionnel local).
- Appuis des baies des étages à requalifier.
- Remplacement des volets par un modèle traditionnel.
- Suppression du faux linteau.

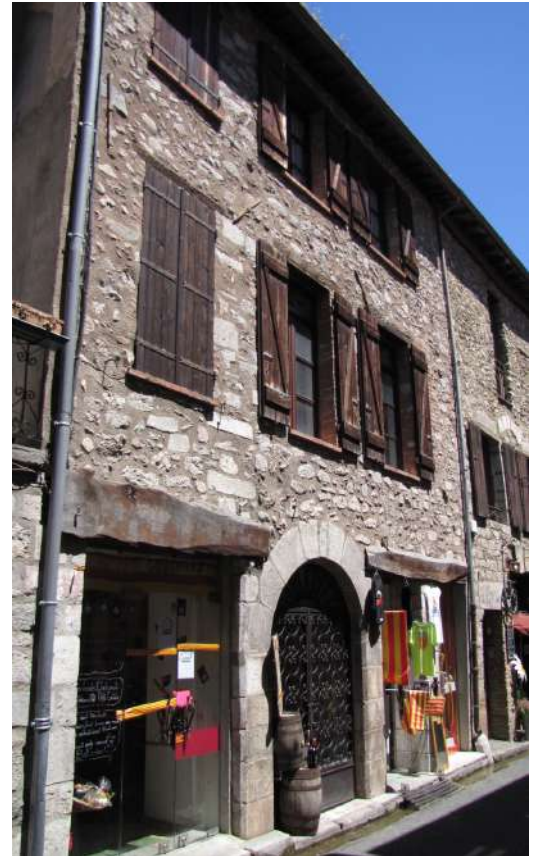
Façade à trois niveaux et trois travées. Le rez-de-chaussée est percé de larges ouvertures : au centre un, arc en plein cintre est encadré de part et d'autre par deux larges ouvertures rectangulaires à linteau de bois. L'arc et les piédroits, en pierre de taille sont chanfreinés. Seul le portail en plein cintre est protégé ISMH. La façade a été décroûtée et modifiée depuis 1962<sup>1</sup> : à cette date, le portail était encadré de deux fenêtres rectangulaires mais la suppression de l'enduit a mis à jour les piédroits chanfreinés sur toute la hauteur ce qui indique qu'il y avait notamment à gauche une autre baie peut être une porte. Depuis 1962, les fenêtres du rez-de-chaussée ont été remplacées par les grandes ouvertures actuelles. Les étages supérieurs sont en moellons de pierre mais quelques blocs en pierre de taille forment une sorte de chaîne verticale ou peut-être les restes d'anciens encadrements. Les baies des étages sont postérieures comme en témoignent les tableaux et appuis en brique.

- Composition du rez-de-chaussée et devanture à requalifier.
- Moellonage apparent ou rejointoiement à proscrire.
- Maintien des traces archéologiques visibles.
- Suppression des faux linteaux en bois.
- Dessin des menuiseries des étages à requalifier.
- Remplacement des volets par un modèle traditionnel.

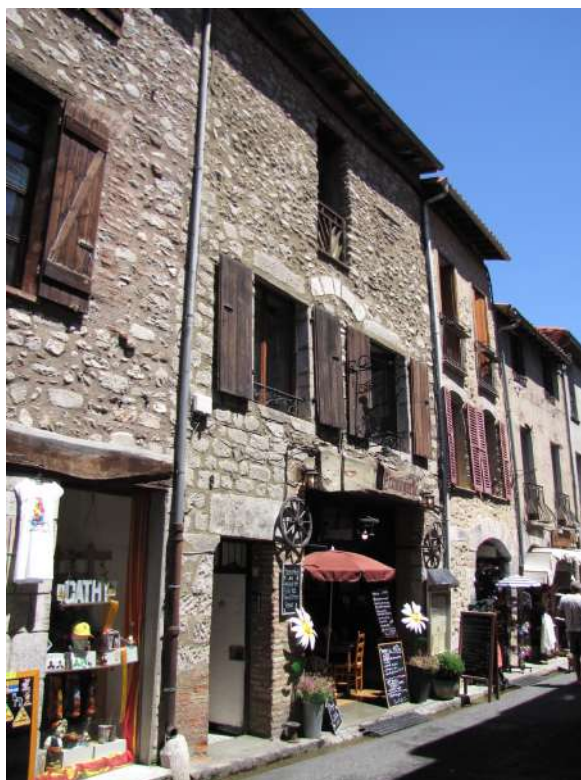
En rez-de-chaussée une porte est surmontée d'un imposant linteau en pierre. L'encadrement à l'origine en pierre a été remanié : le piédroit de droite est en brique tandis que celui de gauche est en brique sur le tiers bas puis en pierre et s'achève par un sommier en congé. L'ouverture de droite est rectangulaire. Les fenêtres du premier étage ont été remaniées : un vestige d'arc (segmentaire ou en plein cintre) est visible au centre de la façade.

Au dernier niveau : une grande ouverture rectangulaire pourvu d'une grille en fer forgé mise en place postérieurement. Elévation en harmonie avec les façades adjacentes.

- Composition du rez-de-chaussée et devanture à requalifier.
- Moellonnage apparent ou rejointoiement à proscrire.
- Maintien des traces archéologiques visibles.
- Suppression des faux linteaux en bois.
- Dessin des menuiseries à requalifier.
- Remplacement des volets par un modèle traditionnel.

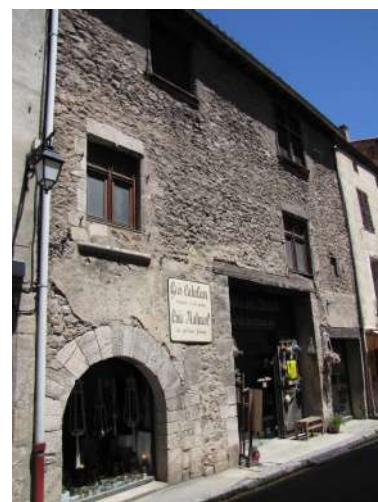
La partie droite du rez-de-chaussée a été profondément modifiée et altérée par le percement d'une vaste porte cochère rectangulaire qui a détruit la partie basse de l'ouverture médiévale du premier étage.

Au 2<sup>e</sup> étage, 2 ouvertures à traverse et meneau en bois (+ encadrement et appui mouluré et chanfreiné) recoupent la façade. L'ouverture de droite est sensiblement dans l'alignement de la baie du 1<sup>er</sup> étage. Celle de gauche est totalement désaxée par rapport à l'ouverture en plein cintre du rez-de-chaussée et celle du 1<sup>er</sup> étage.

- Revaloriser la façade en conservant et en mettant en valeur ses traces archéologiques.
- Moellonnage apparent ou rejointoiement à proscrire.
- Ouverture de droite du rez-de-chaussée à remettre en proportion.
- Privilégier un enduit couvrant sans surépaisseur au droit des pierres de taille.
- Menuiseries extérieures des étages à requalifier.

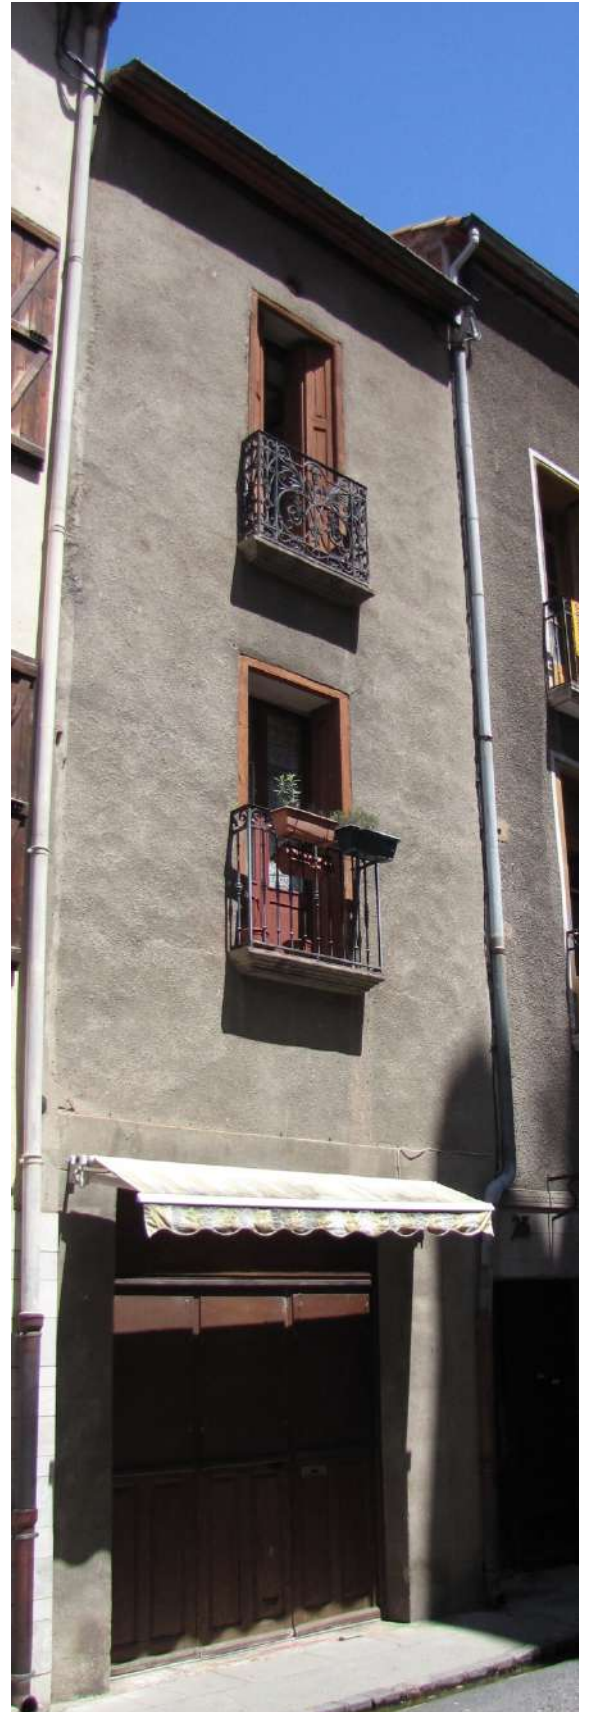
25 rue Saint-Jean.

Façade à deux étages plus comble et double travée.

Les portes fenêtres des étages sont pourvues de balconnets peu saillants à socle de pierre et garde-corps en fer forgé.

Au-dessus des ouvertures du rez-de-chaussée une moulure plate en légère saillie est ornée d'un motif cordé incisé.

- Composition à conserver.
- Cordon incisé à conserver.
- Balconnets à conserver
- Enduit à requalifier.

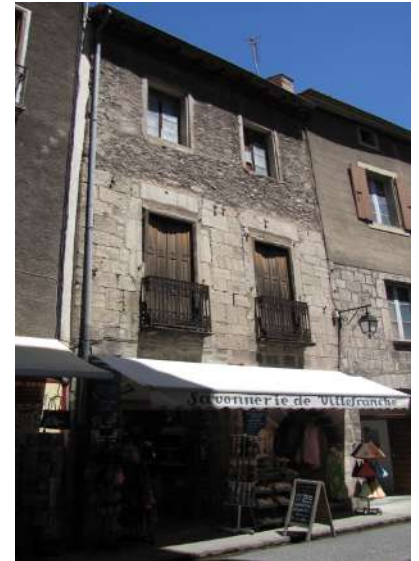
27 rue Saint-Jean.

Façade à trois niveaux (le dernier est une surélévation) et deux travées.

En rez-de-chaussée une ouverture rectangulaire et un portail en plein cintre de hauteur inférieure sont séparés par un trumeau. L'encadrement chanfreiné du portail est appareillé à grands claveaux. Des vestiges d'arc détruits par le percement de la baie rectangulaires sont visibles.

Au premier étage les actuelles portes-fenêtres avec balcons ont été réalisées en agrandissant des fenêtres dont on voit encore les encadrements.

La façade et l'arc de la porte sont en calcaire marmoréen gris, les montants du portail en marbre rose.

L'ensemble est appareillé jusqu'au niveau de la surélévation faite en moellons enduits à pierre vue.

- Composition de façade à conserver.
- Façade à requalifier, enduit couvrant ou largement beurré au 2<sup>e</sup> étage.
- Requalifier la devanture.
- Conserver les balcons et garde-corps du 1<sup>e</sup> étage.

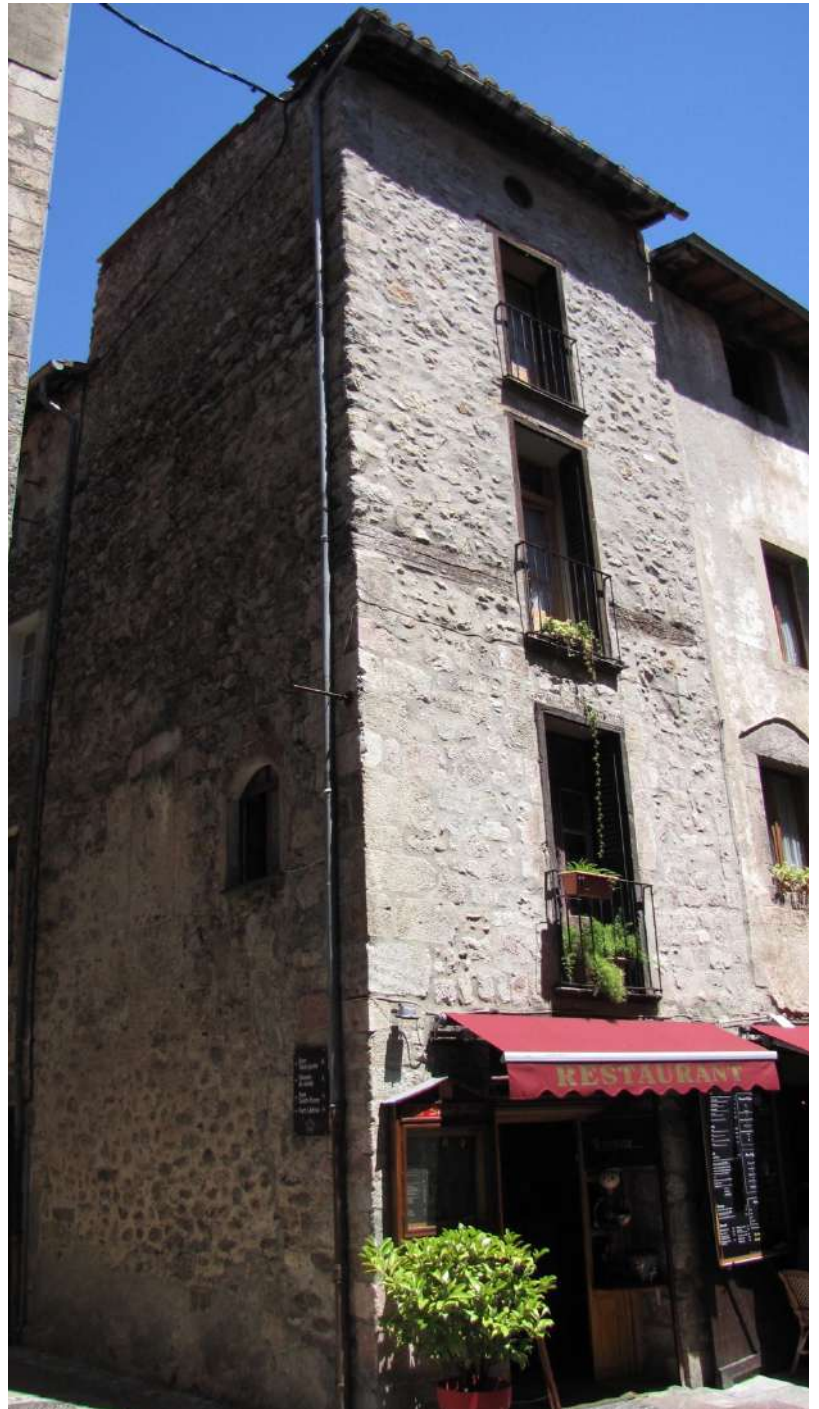
31A rue Saint-Jean.

Maison en angle de rue.

Façade à trois étages plus comble.

Les porte fenêtres des étages sont pourvues de balconnets dépassant à peine du nu du mur.

Une poutre en bois au deuxième étage marque une différence d'appareillage des pierres. En partie haute, les moellons sont plus petits beaucoup plus irréguliers qu'en partie basse où les angles notamment sont appareillés en pierre de taille.

Un vestige d'arc en pierre est visible à gauche du balconnet du premier étage.

- Composition à conserver.
- Enduit couvrant. Soubassement à reprendre à la chaux.

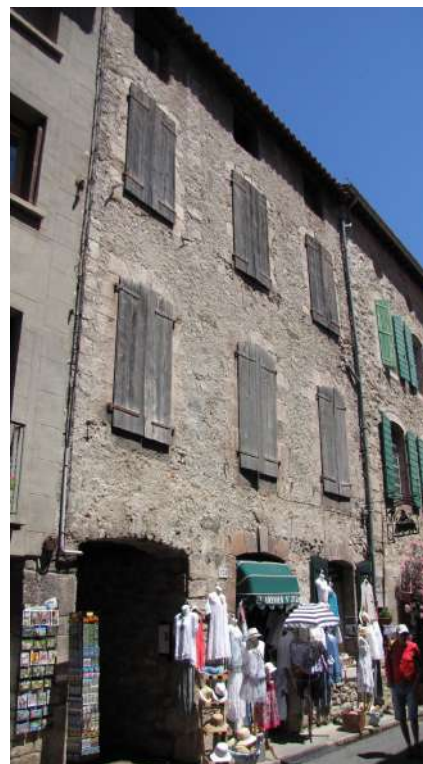
37 bis rue Saint-Jean.

Façade à trois travées et trois niveaux plus comble.

Toutes les baies sont en arc segmentaire sauf les ouvertures du comble.

Alignement des baies et régularité de composition caractérisent cette façade. L'ouverture de gauche est en réalité l'entrée de la ruelle traversière qui mène à la courtime Nord.

Les encadrements sont en pierre de taille. La clef de la porte du rez-de-chaussée de la travée centrale est saillante. Façade en enduit d'aspect jeté à pierres vues.

- Composition de la façade à conserver.
- Parement à requalifier, moellonnage apparent ou rejointoiement à proscrire.
- Maintien des traces archéologiques visibles.
- Remplacement des volets par un modèle traditionnel.

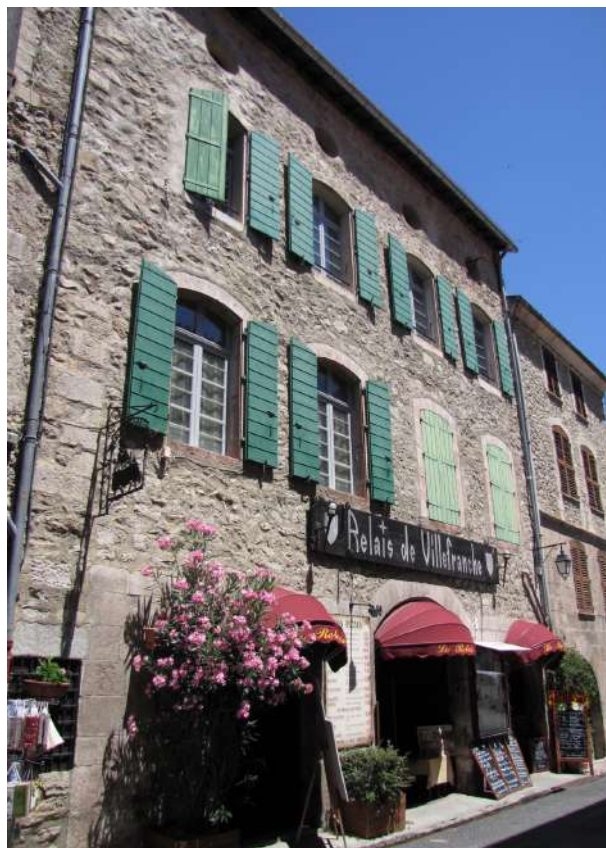
La construction en marbre de Villefranche est appareillée en rez-de-chaussée (à l'exception d'une bande à l'extrémité gauche de la façade) et en moellon enduit à pierre vue aux étages. Les encadrements des fenêtres sont en marbre rose appareillé.

La façade a subi quelques modifications mineures depuis 1962<sup>1</sup> : le plein cintre de droite qui était divisé en deux par un montant et partiellement muré à gauche a été totalement débouché, l'enduit à faux joints qui recouvrait les moellons a été décroûté et une petite fenêtre avec grille de défense a été percée à l'extrémité gauche de la façade (en rez-de-chaussée).

- Composition à conserver.
- Menuiseries extérieures des étages à requalifier.
- Volets traditionnels à conserver.
- Façade à réenduire.

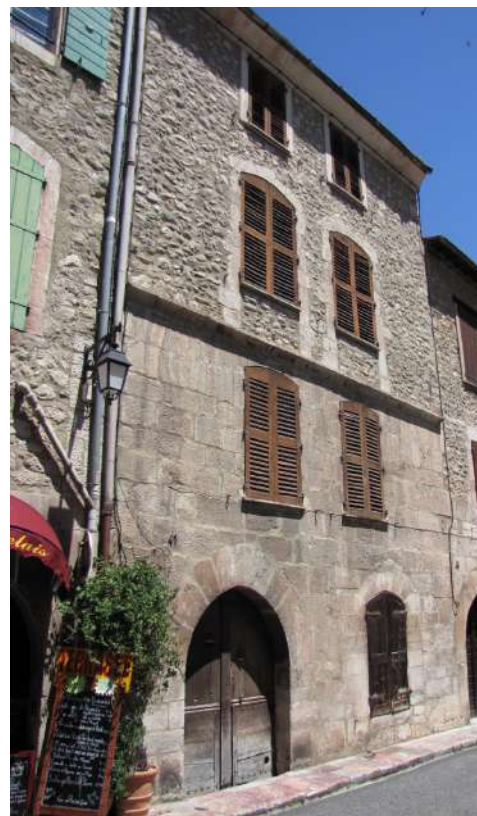
En rez-de-chaussée un portail en plein cintre avec encadrement à arêtes vives dans la travée de gauche, tandis que la droite est actuellement percée par une fenêtre en plein cintre. Les traces de piédroit et d'arc témoignent d'une modification de cette baie.

Les fenêtres du premier et deuxième étage sont en arc segmentaire, celles du dernier niveau sont rectangulaires. On note que les deux fenêtres au-dessus du bandeau d'étage étaient plus grandes mais ont été murées en partie basse. Forme une bonne continuité avec la façade du n°43.

- Composition de façade à conserver.
- Traitement de façade du rez-de-chaussée et du 1<sup>er</sup> étage en pierre de taille à conserver.
- Porte d'entrée à conserver et à restaurer.
- Moellonage apparent ou rejointoiement à proscrire.
- Maintien des traces archéologiques visibles.
- Avant-toit en enduit à conserver.

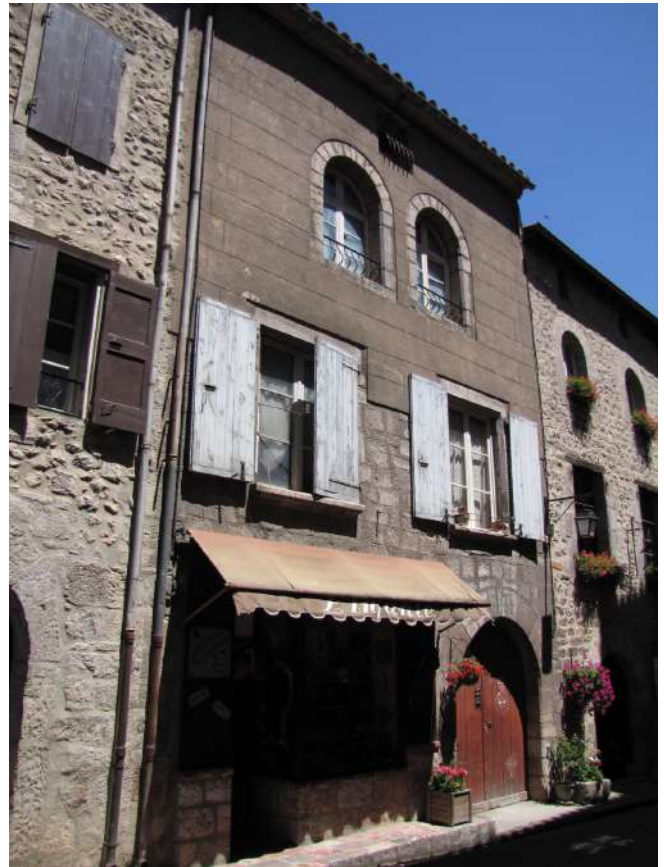
L'ouverture du comble axée sur le trumeau des baies plein cintre est pourvu d'un appui en fer forgé.

La moitié inférieure de la façade est en pierre appareillée jusqu'aux trois quarts des fenêtres du premier étage. Le reste est couvert d'un enduit à faux joints horizontaux gravés dans l'enduit frais.

- Composition à conserver.
- Parements en pierre de taille à conserver.
- Partie enduite à faux joints à conserver et restaurer.
- Menuiseries extérieures à requalifier ainsi que les barres d'appui.
- Porte cochère à conserver ou à remplacer selon le modèle traditionnel à meneaux, soubassement et moulures rapportées.
- Devanture de magasin à requalifier.

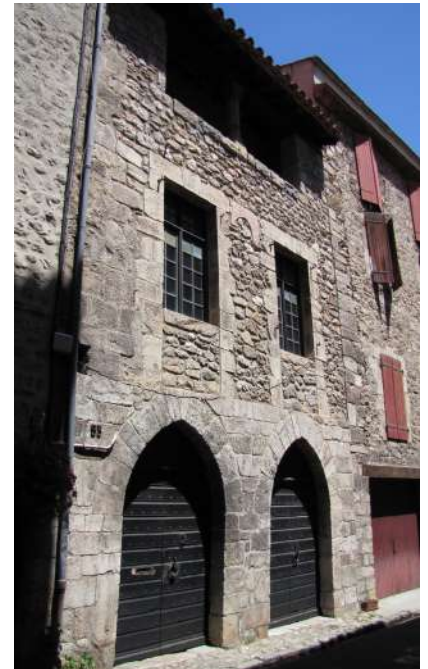
Façade à trois niveaux et deux travées. Au rez-de-chaussée deux ouvertures identiques en arc brisé sont séparées par un trumeau. L'encadrement est à arêtes vives et l'arc possède une clef ; le parement est finement brettelé. A l'étage, deux grandes fenêtres à encadrement en pierre de taille sont bouchées en partie basse et les traces de scellement de balcons sont encore visibles. Ces baies, plus récentes que les arcs ont été modifiées. Entre ces ouvertures, un vestige de linteau de fenêtre géminée du type de celle de la maison dite de l'Infante (voir fiche correspondante) est le seul élément qui n'ait pas été détruit par le percement des fenêtres. Au dernier niveau une grande ouverture séparée par une colonnette à fût octogonal occupe le centre du mur. Son encadrement est appareillé.

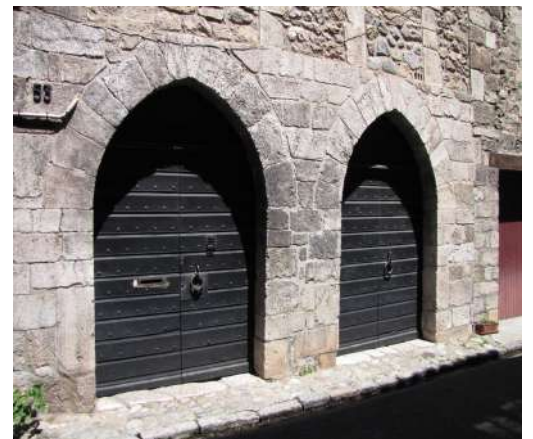
Au rez-de-chaussée, les chaînes verticales aux extrémités des murs sont appareillées, le reste du parement est en moellon. L'ensemble est en calcaire marmoréen de Villefranche à l'exception du vestige de linteau qui est lui, en marbre rose. La maison était en très mauvais état en 1962<sup>1</sup> découverte et en partie ruinée seul le rez-de-chaussée de la façade était en assez bon état ; une des fenêtres (dont les parties basses étaient déjà murées) était étré sillonnée, le dernier niveau en partie effondré et la maison n'avait plus de couverture. C'est pourquoi le couronnement de mur et le percement du 2<sup>e</sup> étage sont postérieurs à 1962.

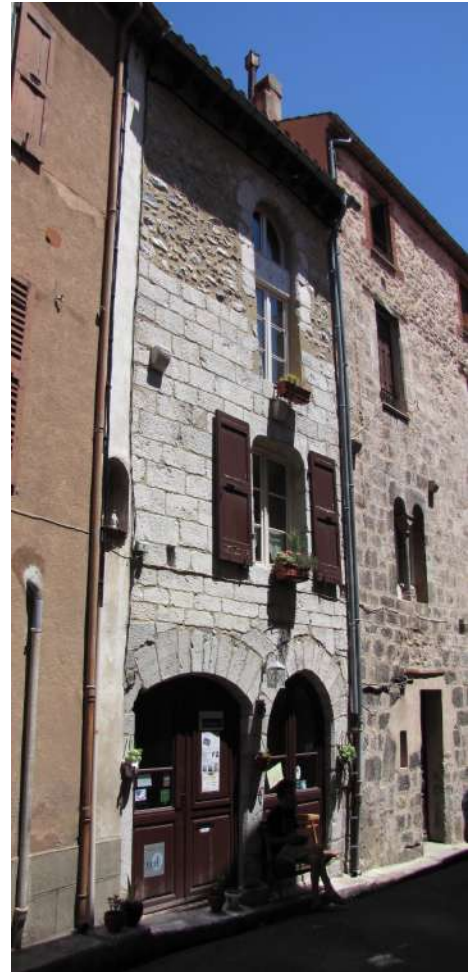
Le rez-de-chaussée est percé de deux ouvertures en arc, séparés par un trumeau. L'arc de gauche est segmentaire, celui de droite en plein cintre ou très légèrement brisé. Au premier étage, sur la partie droite du mur, une fenêtre remaniée a probablement pris la place de fenêtres géminées identiques à celle de la maison dite de l'Infante. Deux corbeaux en quart de rond et listel identiques à celles de la maison voisine sont dans le même alignement.

La fenêtre du deuxième étage a été reliée à l'ouverture en plein cintre du comble après 1962<sup>1</sup>.

- Composition de façade et témoins archéologiques à conserver.
- Volets à cadre à conserver.
- Moellonage apparent ou rejointoiement à proscrire.
- Maintien des traces archéologiques visibles.

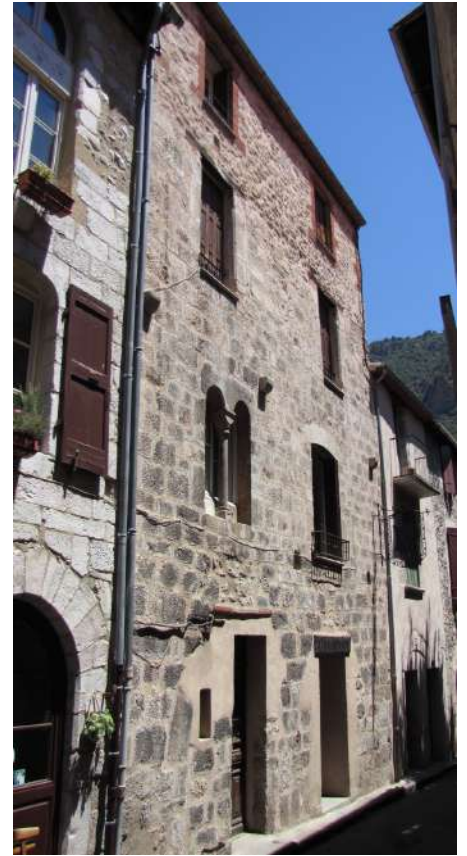
Le nom de cette maison vient du roman « *L'infante* » de Louis Bertrand publié en 1920<sup>1</sup> qui évoque l'histoire d'Inès Llar (voir fiche « Maison dite d'Inès Llar »). Avec la maison adjacente n°65, (Maison Durand Raoul, voir fiche correspondante), elles formaient une seule façade comme le montrent la continuité des assises de pierre et les consoles.

Façade à quatre niveaux et deux travées. Les trois premiers niveaux sont en pierre appareillée (calcaire marmoréen de Villefranche) tandis que le dernier, en moellons est une surélévation. Actuellement deux ouvertures rectangulaires dont la porte et une petite fenêtre à sa gauche sont percées au rez-de-chaussée. Mais en 1955, il y avait deux arcatures disparues entre 1955 et 1962 dont on distingue encore un claveau<sup>2</sup> à gauche de la petite fenêtre. L'ouverture de droite était une fenêtre en 1962 qui a été agrandie depuis. Au premier étage, la fenêtre gauche est à baies géminées en plein cintre, séparées par une colonnette en marbre de Serdinya à chapiteau cubique et épannelage conique. Les pleins cintres sont découpés dans le linteau. La fenêtre de droite est en arc segmentaire. Au-dessus des baies du premier étage trois consoles en pierre en quart de rond et listel sont encastrées et réparties ainsi : une à chaque extrémité de la façade et la troisième au centre ; elles sont identiques et au même niveau que les deux consoles du n° 65 (Maison Durand Raoul).

- A conserver dans son intégralité.
- Moellonage apparent ou rejointoiement à proscrire.
- Maintien des traces archéologiques visibles.

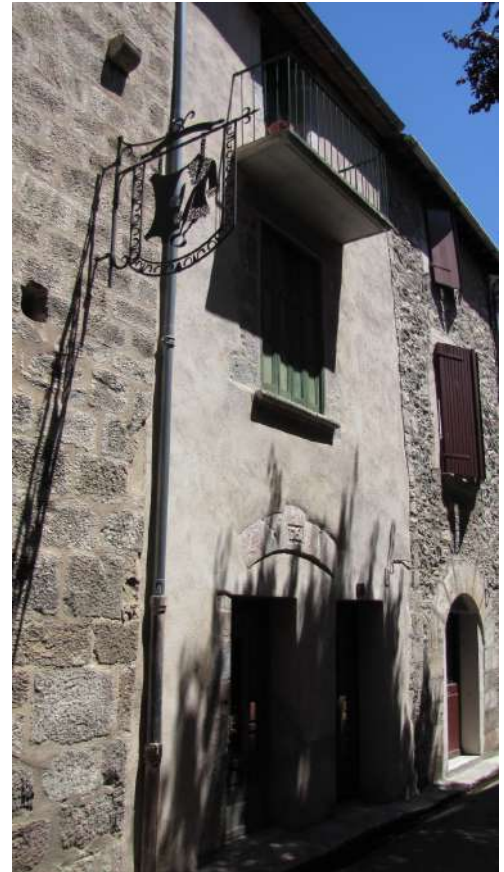
La fenêtre du premier étage a un encadrement en pierre appareillée. Son appui mouluré est en saillie. La fenêtre du dernier niveau a été postérieurement transformée en porte-fenêtre et pourvue d'un balcon en porte-à-faux. L'encadrement de la fenêtre d'origine est encore visible.

A l'exception des encadrements et arc en pierre de taille laissés apparent mais en léger retrait, l'ensemble de la façade est couvert d'un épais enduit.

- Enduit de la façade à requalifier pour être à fleur des parements en pierre de taille.
- Maintien des traces archéologiques visibles.

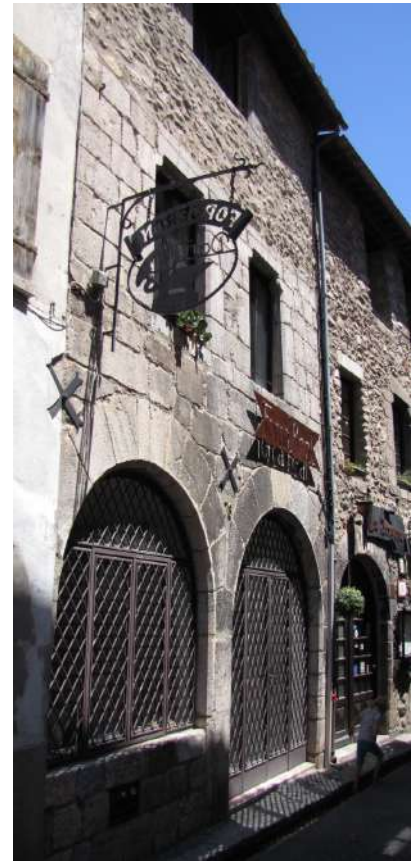
La façade est construite en marbre de Villefranche soigneusement appareillé jusqu'au-dessus des linteaux des fenêtres du premier étage puis en moellons enduits en pierre vue au dernier niveau.

La restauration de la façade a eu lieu après 1962.<sup>1</sup> A cette date, les arcs étaient murés : seule une porte dans l'arc de droite permettait d'entrer dans le bâtiment. La partie en moellons était enduite.

- Composition de façade à conserver.
- Moellonage apparent ou rejointoiement à proscrire.
- Maintien des traces archéologiques visibles.

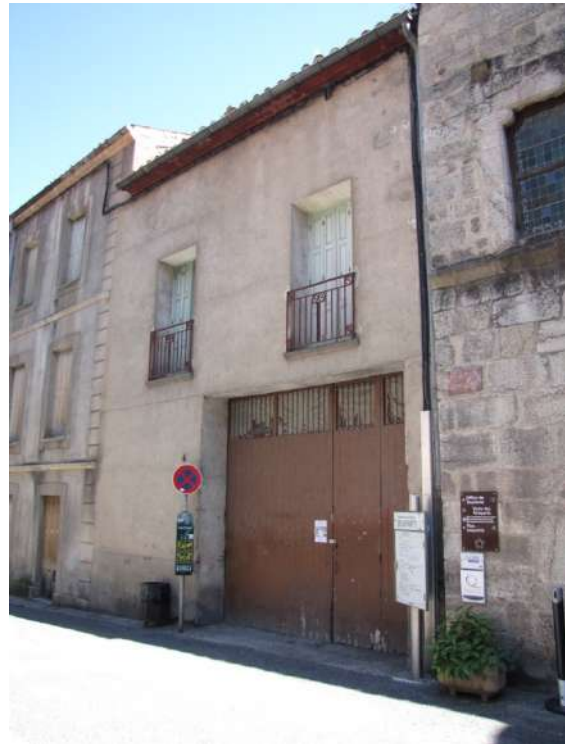
6 rue Saint-Jean.

Façade à quatre travées et trois niveaux de composition régulière et classique. En rez-de-chaussée, les portes sont placées dans la travée de gauche et de droite.

Deux bandeaux d'étage séparent les niveaux et marquent avec la corniche les horizontales. Des chaînes verticales à joints très marqués ornent les deux extrémités de la façade.

Toutes les baies ont un encadrement légèrement saillant. Les fenêtres sont pourvues d'appuis moulurés en saillie. Toute la modénature est réalisée en ciment. Les panneaux sont couverts d'un enduit à faux joints tracés dans l'enduit frais.

La façade est couronnée par une corniche faiblement saillante.

Les ouvertures sont fermées par des contrevents à panneaux.

- Composition et ornementation à conserver et à restaurer.

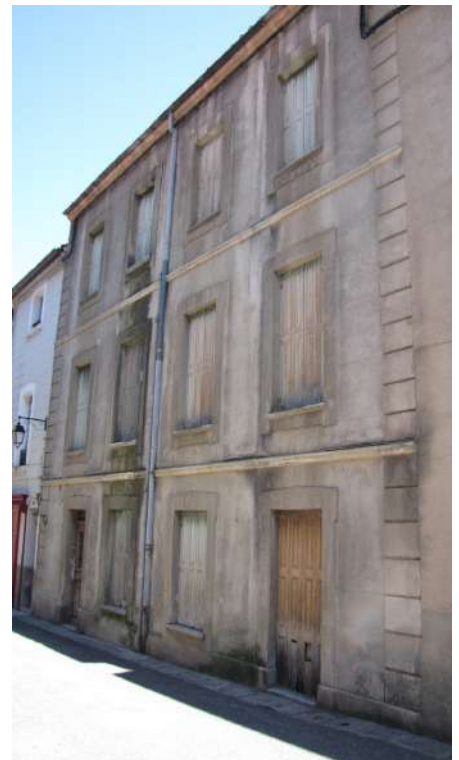
14 rue Saint-Jean.

Façade à deux travées et trois niveaux.

L'ornementation très homogène à modénature décorative de faux encadrement et faux appareillage en mortier de ciment lissé encadrant des panneaux en enduit jeté gris foncé.

Les encadrements de baies sont soulignés par un décor saillant à évocation florale.

Cette façade est un exemplaire unique de type de décor à Villefranche.

- Façade à conserver.
- Rez-de-chaussée à requalifier en vue de son harmonisation avec les parties hautes.

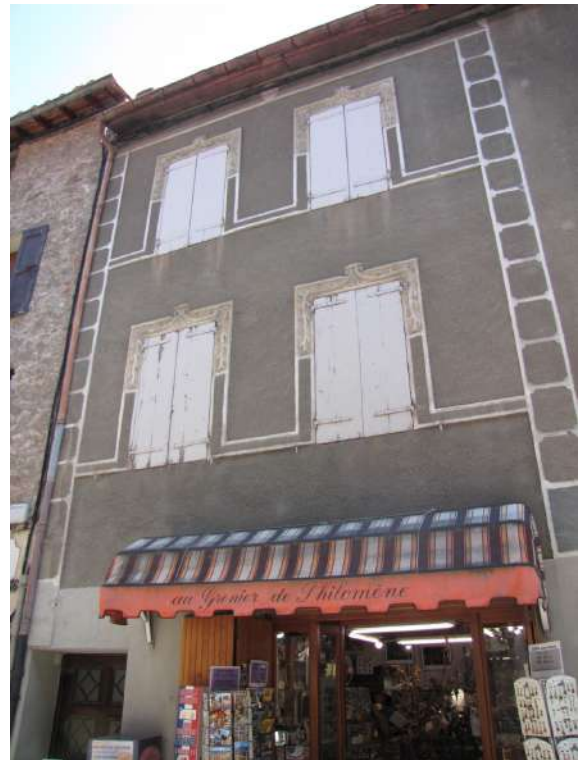
18 rue Saint-Jean.

Façade à une travée et deux étages plus comble.  
La large ouverture du rez-de-chaussée a été remaniée.

Les ouvertures sont alignées dans l'axe de symétrie y compris la petite fenêtre de comble.

La façade est enduite à l'exception des chaînes d'angle et des encadrements de baies qui sont en briques. Certaines sont badigeonnées à la chaux blanche en imitation pierre. Cette polychromie anime la façade.

Une corniche en brique achève l'ensemble.

Un soubassement en légère saillie assoit l'ensemble.

Cette façade s'intègre bien et forme un ensemble avec les numéros 20 et 22.

- Composition à conserver.
- Polychromie à conserver.

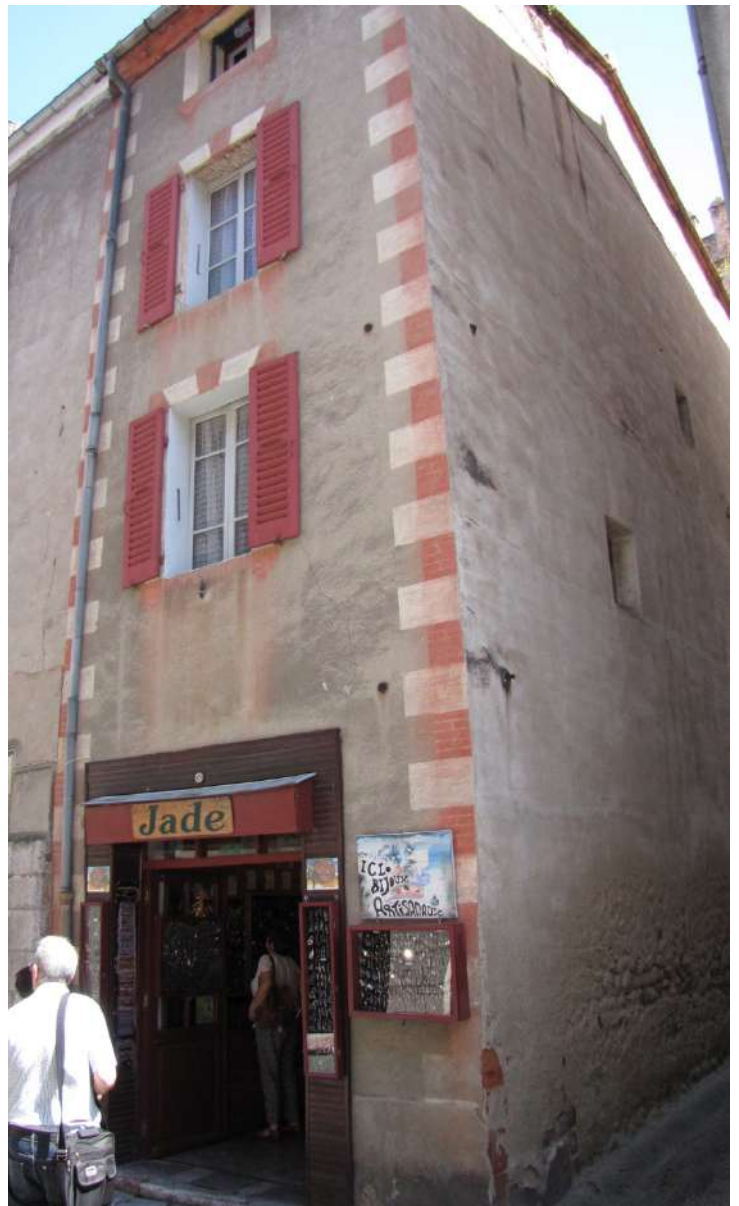
20 rue Saint-Jean.

Façade à une travée et deux étages plus comble.

Une porte et une fenêtre occupent le rez-de-chaussée. Au-dessus du rez-de-chaussée, les ouvertures sont alignées mais désaxées vers la gauche.

La façade est enduite à l'exception de quelques pierres de taille chanfreinées situées en partie droite de la façade. Des faux joints de coupe de pierre ont été gravés dans l'enduit frais.

Toutes les fenêtres y compris celle du comble possèdent un appui en pierre mouluré.

Une corniche partiellement badigeonnée en blanc couronne l'élévation.

Un soubassement en légère saillie assoit l'ensemble.

Cette façade s'intègre bien et forme un bel ensemble avec les numéros 18 et 22.

- Composition à conserver.
- Enduit à faux-joints à conserver.
- Encadrements à conserver.

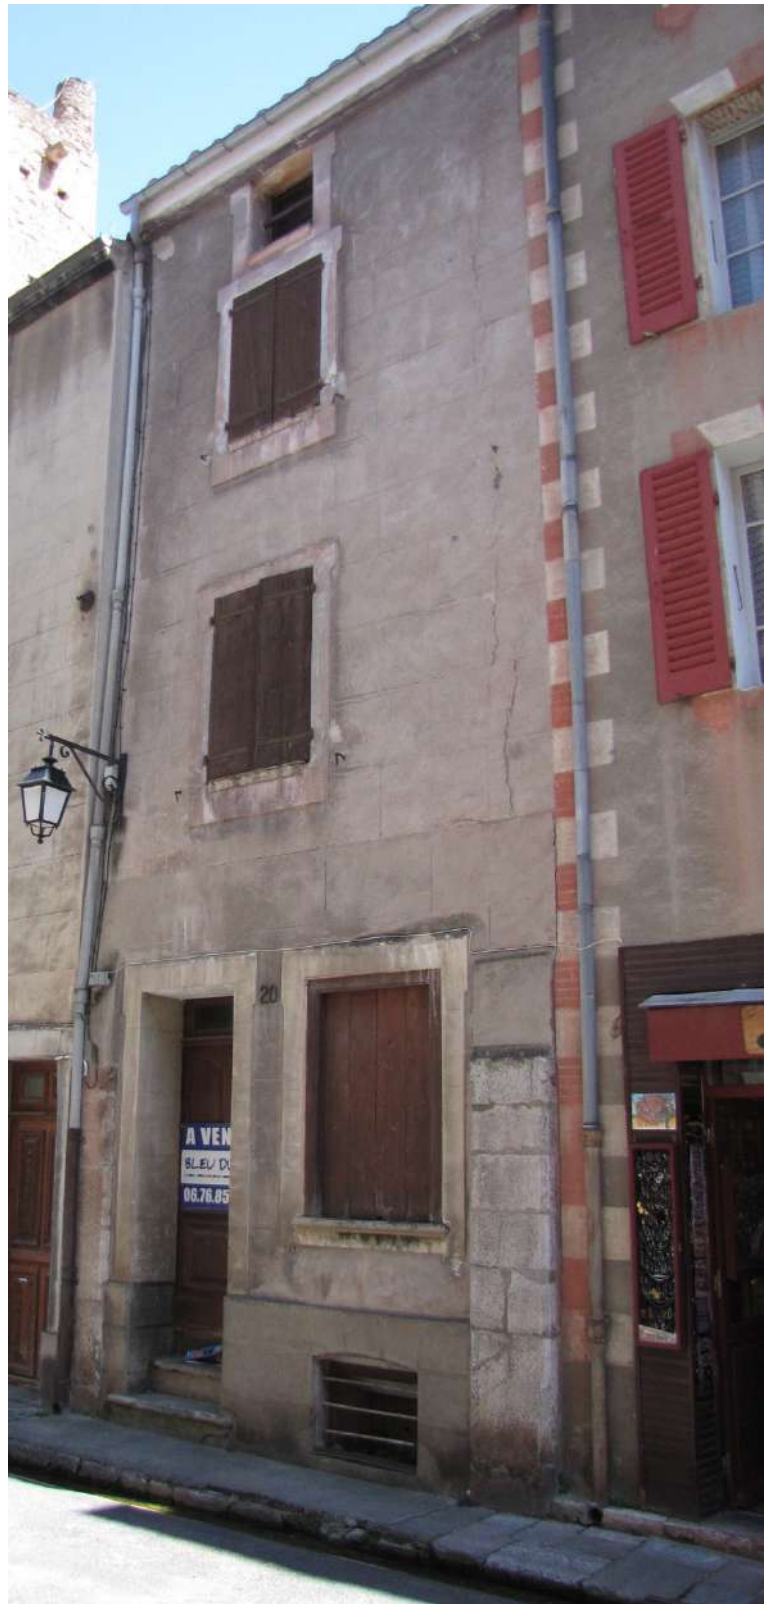
22 rue Saint-Jean.

Façade à deux travées et deux étages.

Le rez-de-chaussée est percé d'une porte d'entrée d'une fenêtre et d'une grande ouverture modifiée postérieurement.

La façade est enduite et de faux joint à coupe de pierre ont été gravés dans l'enduit frais.

Les encadrements des baies sont en légère saillie et badigeonnés d'un ton plus clair que l'enduit.

Les appuis des fenêtres sont en pierre moulurée.

Une corniche en pierre couronne l'élévation.

Un soubassement en légère saillie assoit l'ensemble.

Cette façade s'intègre bien et forme un bel ensemble avec les numéros 18 et 22.

- Composition à conserver.
- Enduit et encadrements à conserver et à restaurer.
