### RAPPORT DE PRESENTATION Cahier B / Diagnostic territorial – Annexes

ELABORATION - Approbation du 13/03/2021

## ANNEXES . Fiches patrimoines

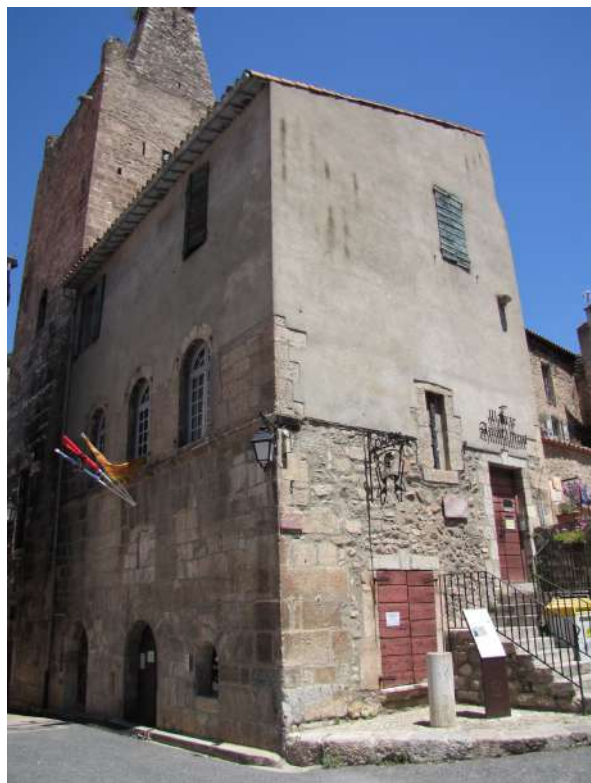
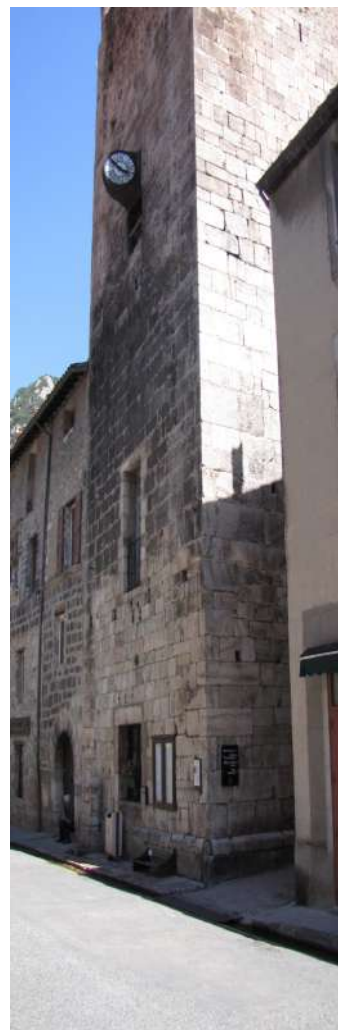
22 bis rue Saint-Jean faisant angle avec la ruelle traversière.

Le rez-de-chaussée et une partie du premier étage sont en pierre appareillée ; au-dessus de la naissance des arcs des fenêtres le parement a été couvert d'un épais enduit ciment à l'exception des claveaux d'arc des fenêtres.

Le pignon, en retour d'équerre est percé d'ouvertures non alignées de tailles différentes.

En partie basse une grande fenêtre (ou porte?) avec appui mouluré à quelques centimètres du sol et une porte d'entrée à laquelle on accède par deux volées d'escalier. Le linteau de la porte correspond au niveau du bandeau d'étage qui n'est présent sur cette façade que dans l'angle gauche. A droite de la porte, une fenêtre actuellement murée avec barre de défense centrale est le seul percement du premier étage. Une fenêtre rectangulaire éclaire le dernier niveau. Toutes les baies (sauf celle du dernier étage) ont un encadrement en pierre de taille. Cette façade a été modifiée et seules quelques pierres appareillées subsistent (côté gauche et angles) de la construction d'origine, la maçonnerie plus récente est en moellons. Au-dessus du niveau du bandeau d'étage le parement est enduit comme l'autre face en laissant apparaître les restes d'appareillage.

En 1962, une partie des baies du rez-de-chaussée de la façade principale étaient murée : la baie gauche était partiellement bouchée et transformée en fenêtre plein cintre, la fenêtre à droite était totalement aveugle.<sup>1</sup>

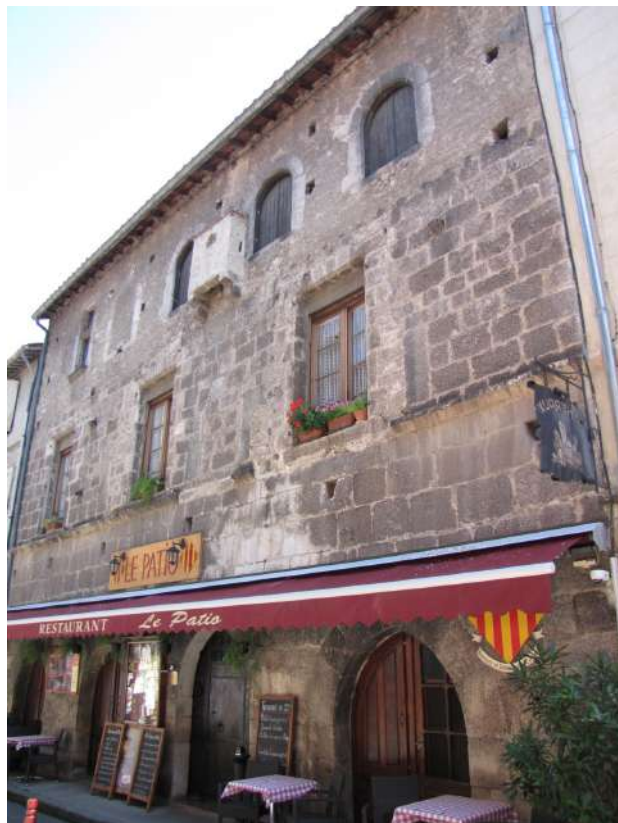
Le dernier étage est percé de quatre baies plein cintre dont l'une est murée et d'une fenêtre rectangulaire.

Celle-ci est à traverse et encadrement mouluré en cavet avec congé de base, pierre d'appui saillante et retour biais datant probablement du XVI<sup>e</sup> siècle. Entre deux baies du dernier niveau, dans l'axe de la porte, deux corbeaux de pierre soutiennent une bretèche enduite.

- Façade à restaurer, menuiseries extérieures et devanture du rez-de-chaussée à requalifier pour restituer la lisibilité de la façade (suppression du store banne).
- Moellonage apparent ou rejointoiement à proscrire.
- Maintien des traces archéologiques visibles.

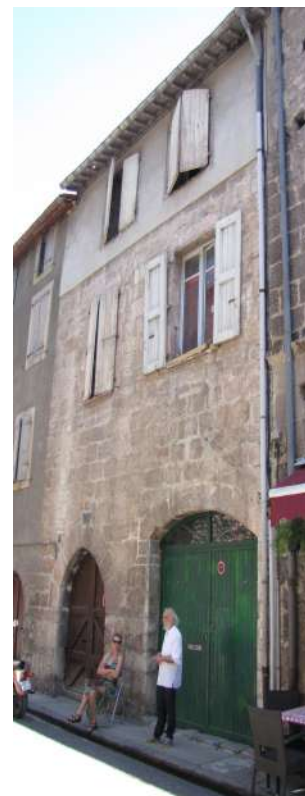
34 rue Saint-Jean, 5 rue Saint-Jacques.

Les fenêtres du premier étage ont un encadrement à feuillure et un appui mouluré ; elles ont été remaniées comme en témoignent les traces de reprises. Le dernier niveau est une surélévation.

La façade est en marbre de Villefranche appareillé sur les deux niveaux inférieurs tandis que le dernier étage est couvert d'un épais enduit en ciment. L'état actuel de cette élévation est similaire à celui de 1962<sup>1</sup>

- Façade rue Saint-Jean à conserver et à restaurer. Porte cochère du rez-de-chaussée à requalifier.
- Moellonage apparent ou rejointoiement à proscrire.
- Maintien des traces archéologiques visibles.

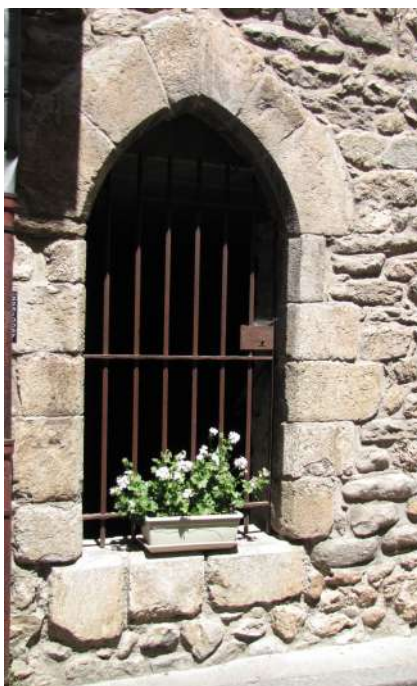
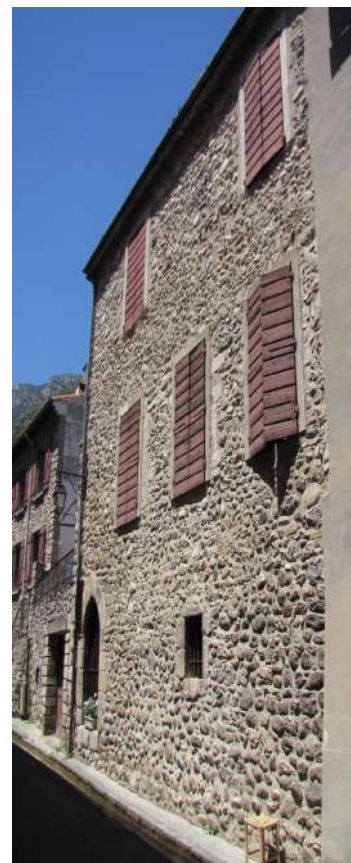
### La salle basse et façade rue Saint-Jacques

La salle est divisée en quatre parties et pourvue d'arcs brisés qui soutiennent le plafond. Elle est éclairée par une baie en arc brisé et une petite fenêtre carrée. L'arc brisé est à joint dans l'axe, et l'encadrement est chanfreiné. Elle est aujourd'hui pourvue d'une grille de défense.

Ces deux baies sont les seules ouvertures du rez-de-chaussée (le portail carré à gauche de la baie en arc brisé correspond à la cour intérieure) et sont les seules à avoir un encadrement appareillé.

Les fenêtres des étages (trois au premier et deux au second) ont été remaniées : des restes d'encadrement en marbre rose et gris appareillé sont encore visibles au premier étage. La façade est en moellons.

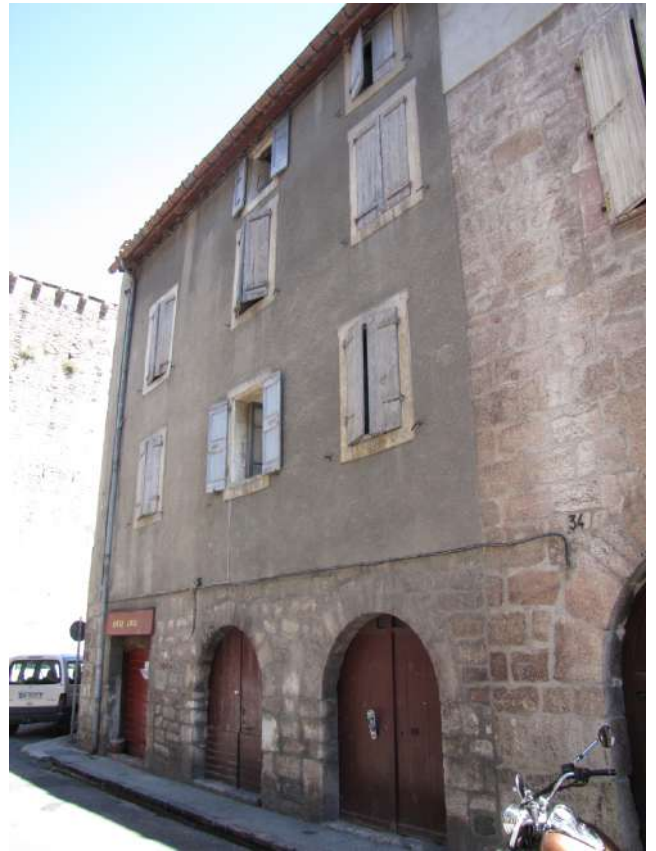
Le rez-de-chaussée en pierre appareillée comporte actuellement deux arcs et une ouverture rectangulaire (travée gauche). Cette dernière a été modifiée. Les fenêtres du premier et deuxième étage sont identiques, régulières et alignées. Au dernier niveau deux fenêtres plus petites sont disposées dans la travée droite et la travée centrale.

La portion de façade située au-dessus des arcs du rez-de-chaussée est enduite et les encadrements de baies légèrement saillant sont traités dans une tonalité plus claire que l'enduit. Cette façade forme un ensemble cohérent et une continuité avec le n°34 ainsi qu'avec l'ancien hôpital.

- Composition à conserver.
- Façade à restaurer en l'état ou à mettre en valeur sous réserve d'investigations archéologiques.

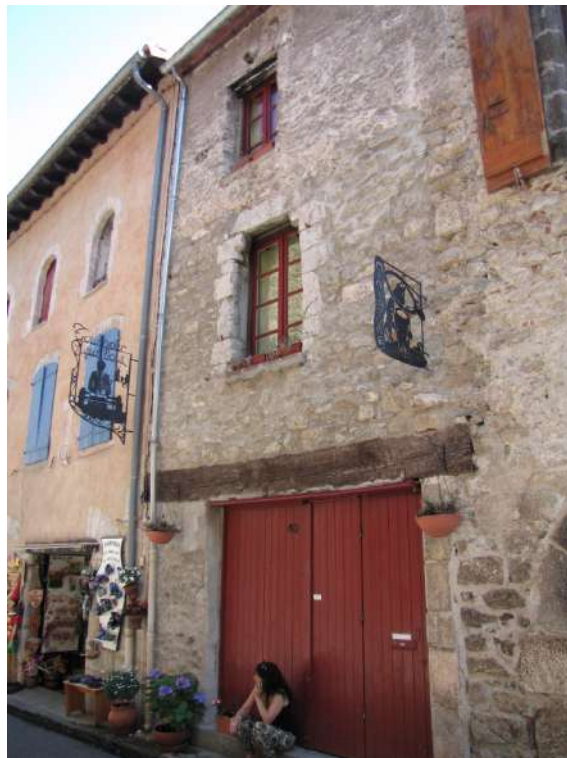
La fenêtre du premier étage est à coussinets en quart de rond. A droite de celle-ci une trace d'ouverture en arc subsiste.

La façade est en moellons ; le dernier niveau modifié ou surélevé est enduit.

- Composition à conserver.
- Grande porte du rez-de-chaussée à requalifier.
- Moellonage apparent ou rejointoiement à proscrire.
- Maintien des traces archéologiques visibles.

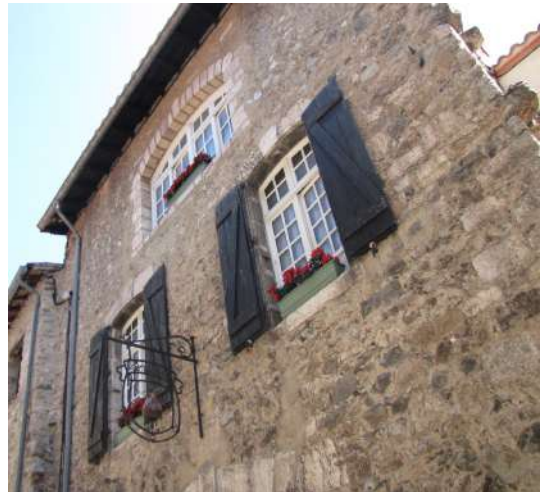
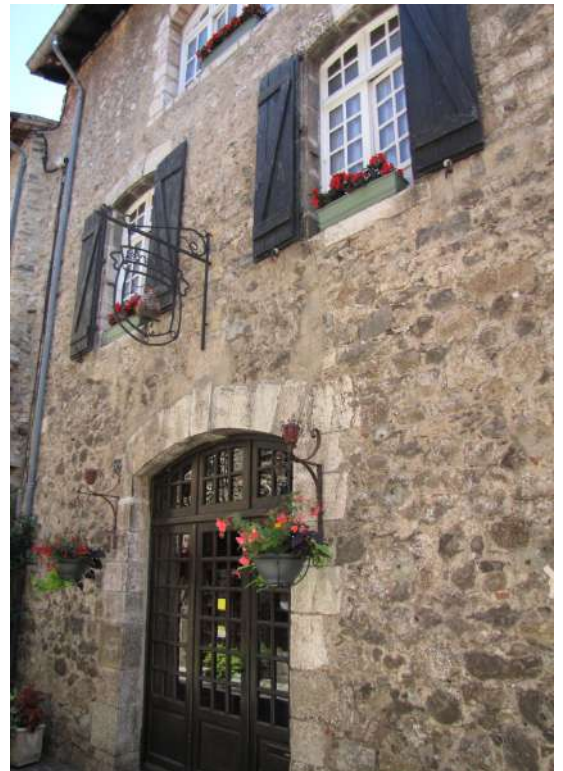
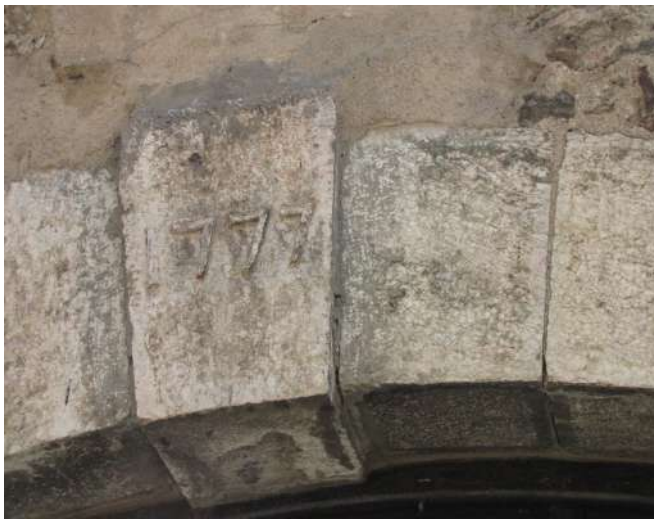
56 rue Saint-Jean.

Façade à trois niveaux en moellons et pierre appareillée pour les encadrements de baies. Au rez-de-chaussée, le grand portail en arc segmentaire avec encadrement en pierre de taille, qui porte la date de 1777 sur la clef d'arc fait l'objet de la protection MH.

Au premier étage deux fenêtres, en arc segmentaire à peine marqué, sont espacées à intervalles réguliers. Au dernier niveau, située dans l'axe de la façade, une très large baie, elle aussi en arc segmentaire, a été créée ou modifiée postérieurement.

- Eléments archéologiques à conserver.
- Moellonage apparent ou rejointoiement à proscrire.
- Maintien des traces archéologiques visibles.
- Remplacement des volets par un modèle traditionnel.

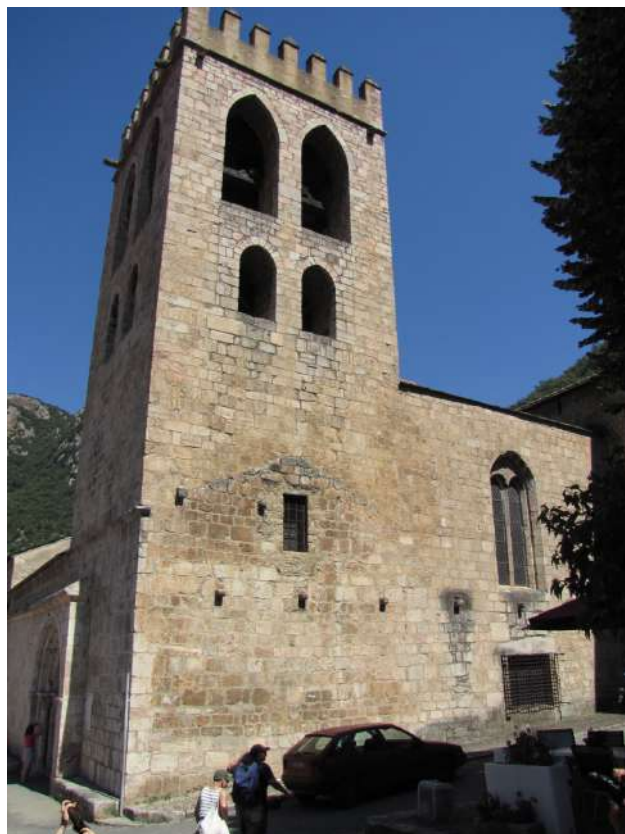
Vers la fin de ce siècle, elle subit une première modification par le percement d'arcades dans le mur Sud et l'adjonction d'une seconde nef qui s'appuie sur le rempart. Au XIII<sup>e</sup> siècle l'édifice fut allongé vers l'Est et le chevet plat fut construit. Le clocher carré a été construit au-dessus de l'ancienne façade occidentale (angle Nord-Ouest) : il est percé de deux rangées de baies en arc brisé par face, celles du rang inférieur sont plus petites que les supérieures. Lors des modifications des fortifications au XVII<sup>e</sup> siècle (voir fiches : Fort Libéria et Remparts de la ville), le cloître attenant à l'Ouest de l'église est démoli et le portail Ouest en marbre rose est déplacé sur le mur Nord (angle Nord-Est). Sous le clocher au Nord-Ouest le portail d'origine lui aussi en marbre rose est plus imposant avec sa voussure et son ébrasement à ressauts.

L'édifice est en pierre de taille. La couverture de la nef est en llauze alors que celle du clocher, en tuile, est masquée par des créneaux.

- A conserver et à restaurer.

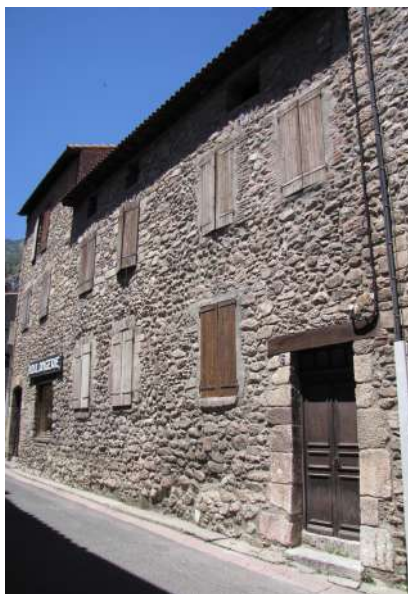
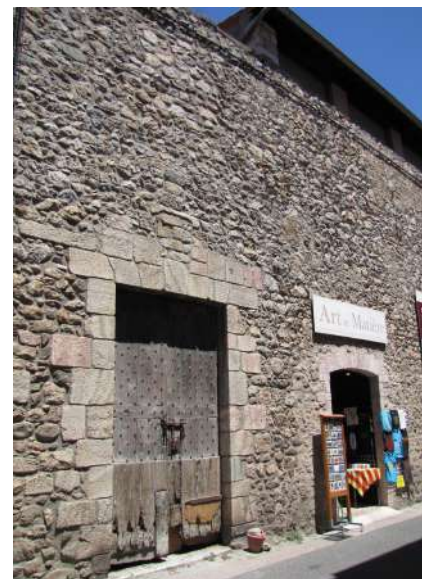
13-15 rue Saint-Jacques.

Bâtiment en moellons formant un ensemble avec le n°17. Ancien bâtiment agricole avec logis au niveau de l'actuel n°13 et bâtiment agricole aux n° 15 et 17. Grand portail à encadrement appareillé et menuiserie à deux vantaux à clous losangés dont la partie basse a été remaniée.

Surélévation au-dessus des n°15 et 17.

- A conserver et restaurer.
- Moellonage apparent ou rejointoiement à proscrire.
- Maintien des traces archéologiques visibles.
- Porte cochère à conserver et à restaurer.

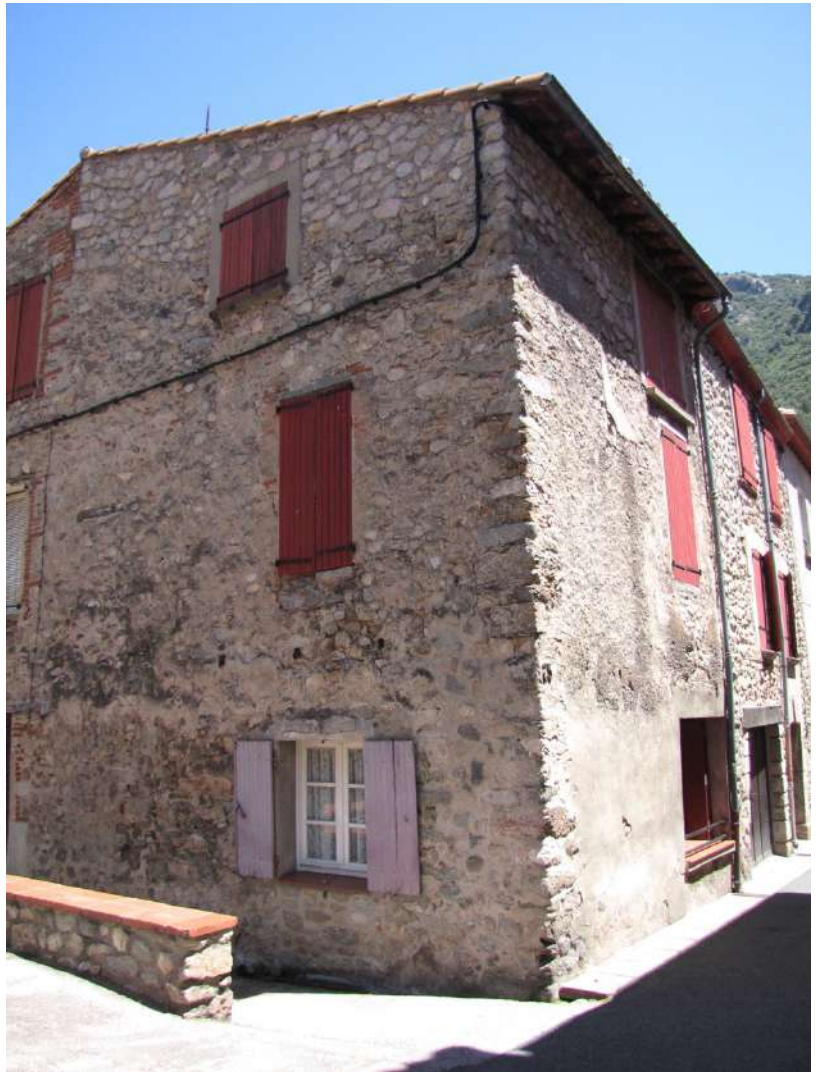
25 rue Saint-Jacques.

Maison d'angle construite en moellons irréguliers.

Une chaîne en pierre taillée et moellons renforce l'angle.

La partie haute a été surélevée et/ou modifiée postérieurement.

Cette maison sobre mais imposante a valeur d'accompagnement.

- Moellonage apparent ou rejointoiement à proscrire.
- Maintien des traces archéologiques visibles.

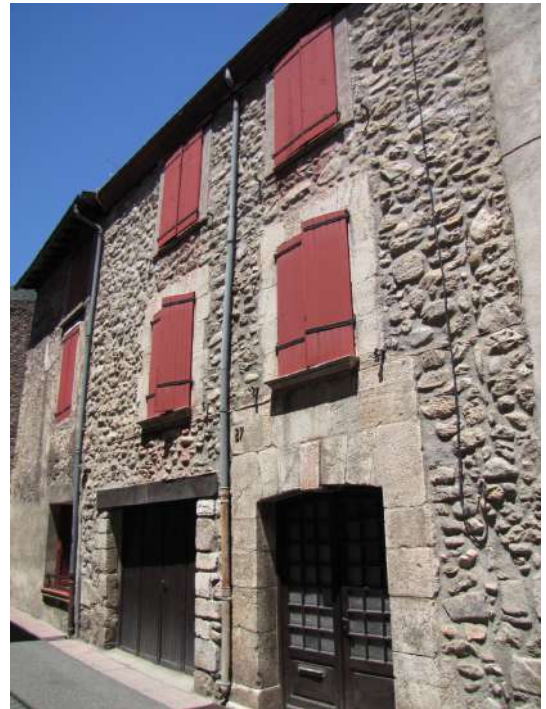
27 rue Saint-Jacques.

Façade à deux travées et trois niveaux en moellons irréguliers. Au rez-de-chaussée : deux ouvertures à encadrement appareillé. Celle de la travée de droite plus récente que celle de gauche est en arc segmentaire avec clef d'arc très légèrement pendante ; l'encadrement est bouchardé.

Le portail de gauche est rectangulaire à linteau de bois.

Les fenêtres du premier étage ont un encadrement appareillé et ont un appui mouluré saillant.

Corniche à denticules en couronnement de mur.

- Composition à conserver.
- Moellonage apparent ou rejointoiement à proscrire.
- Maintien des traces archéologiques visibles.
- Porte de garage à requalifier.
- Remplacement des volets par un modèle traditionnel.

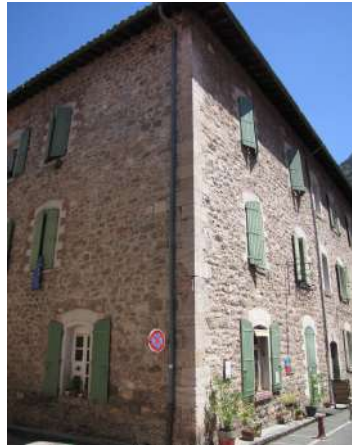
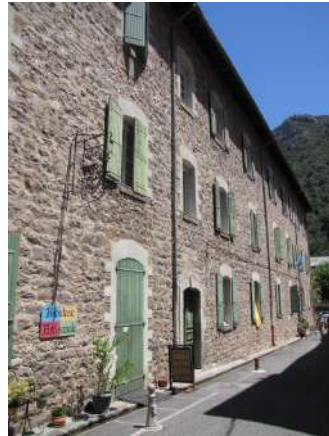
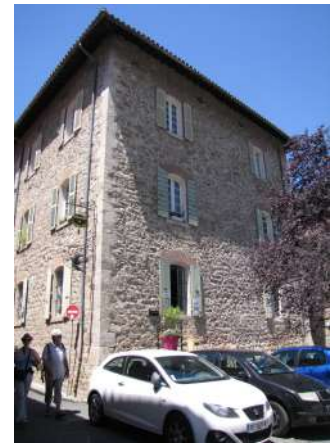
29-31 rue Saint-Jacques.

Ancienne caserne construite à la suite de la déclaration de guerre à la Hollande en 1672 mais aussi pour se prémunir contre un éventuel conflit avec l'Espagne.

Grand bâtiment à trois niveaux, construit en moellons de pierre et chaînes d'angle en pierre de taille.

Alignement des ouvertures en travées régulières. Fenêtres en arc segmentaire à encadrement de brique enduite ou non.

Bâtiment remarquable par son intérêt historique et sa composition.

- Edifice à conserver en l'état.
- Contrevents à harmoniser selon modèle traditionnel.

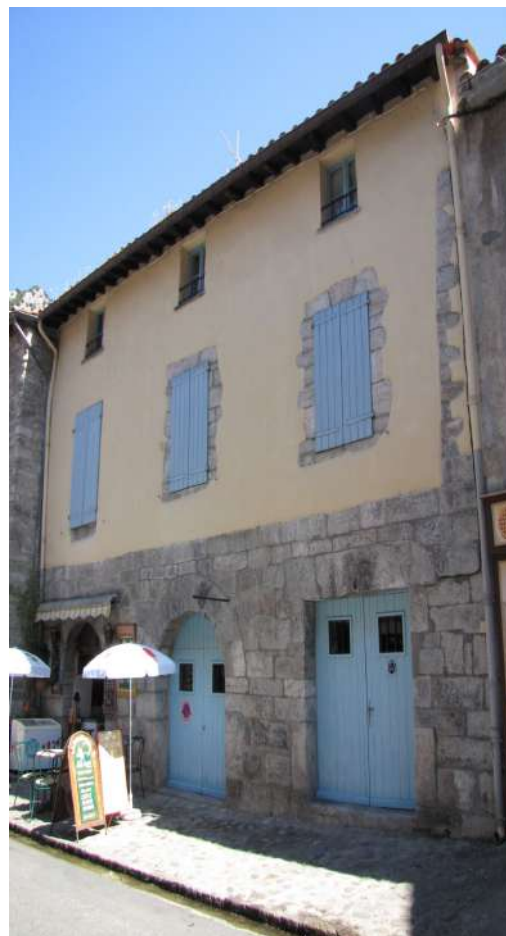
4 et 4 bis rue Saint-Jacques.

Maison du XII<sup>e</sup> siècle ultérieurement divisée en deux propriétés. Façade à trois travées et trois niveaux percée de deux ouvertures en arc plein cintre et un portail à linteau droit au rez-de-chaussée, trois grandes fenêtres au premier étage et trois plus petites au dernier niveau. La maçonnerie en calcaire marmoréen est enduite sur les étages et appareillée au rez-de-chaussée. L'enduit actuel, postérieur à 1962, laisse apparentes les pierres d'encadrement des deux fenêtres du premier étage qui en sont pourvues (travée de droite et centrale) ainsi qu'une chaîne verticale également à droite de la façade. Quelques blocs sont en marbre rosé dans les jambages des portails ou des arcs. Certaines pierres du rez-de-chaussée sont posées en délit.

- Composition à conserver.
- Menuiseries du rez-de-chaussée et de l'étage à requalifier.

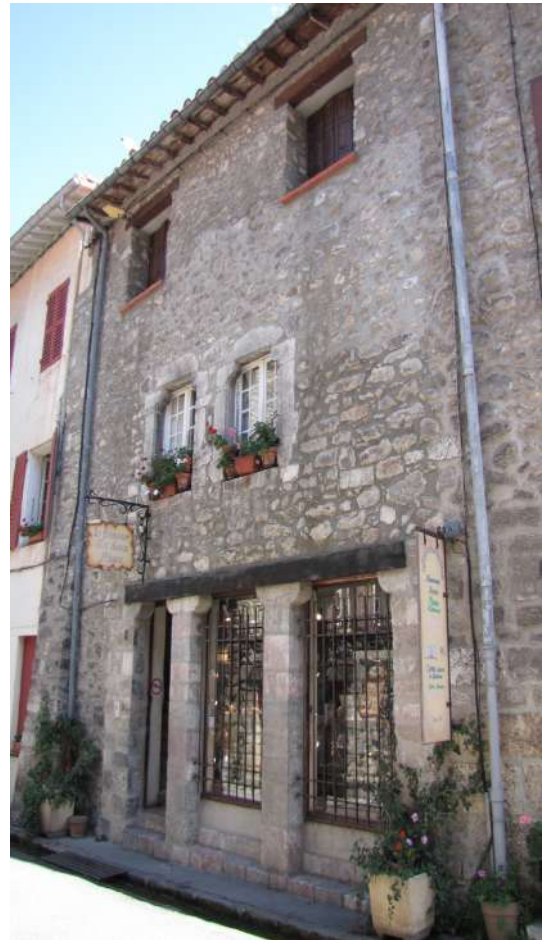
8 rue Saint-Jacques.

Cette maison parmi les plus ancienne de la ville a une façade sur rue Saint Jacques à trois niveaux. Au rez-de-chaussée une large baie rectangulaire à linteau bois est divisée en trois parties par des piliers à chapiteaux en quart de rond. Le premier étage a deux fenêtres à coussinets en quart de rond (peut-être du XIII<sup>e</sup> siècle). Le dernier niveau est éclairé par deux ouvertures rectangulaires à linteau de bois. Les traces d'un crénelage du XIII<sup>e</sup> siècle (semblable à celui de l'ancien hôpital), visibles sur les photos de 1962<sup>1</sup> sont très atténuées sur la façade actuelle qui a été restaurée depuis (suppression de l'enduit, modification partielle du rez-de-chaussée, modification des baies du dernier niveau...). La façade est en moellons de calcaire marmoréen du pays. Les poteaux et encadrements du rez-de-chaussée sont en pierre de taille ainsi que les encadrements, linteaux, corbeaux chanfreinés et appuis des fenêtres anciennes.

- Composition à conserver.
- Moellonage apparent ou rejointoiement à proscrire.
- Maintien des traces archéologiques visibles.

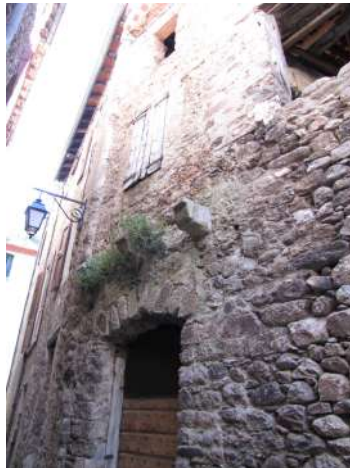
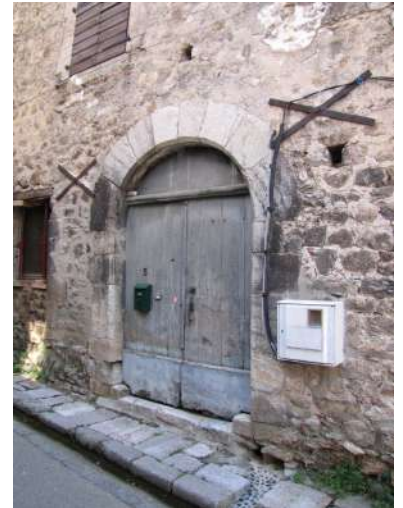
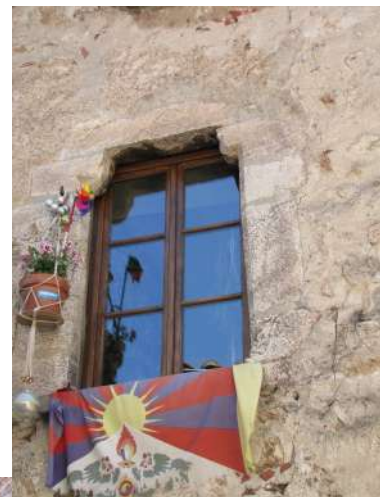
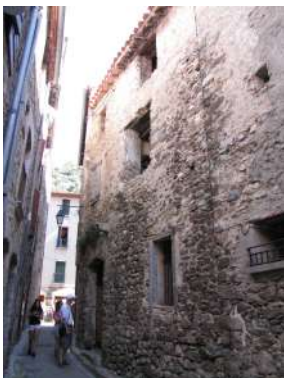
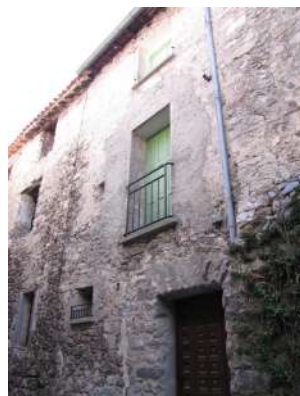
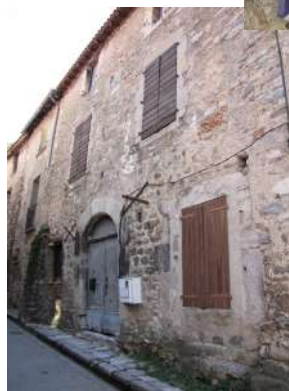
2-4-6-8-10 rue Saint-Pierre.

Ensemble cohérent et représentatif des constructions dans les ruelles secondaires de Villefranche. Façades en moellons de marbre local avec pierre appareillée en encadrement de baies. Caractère vernaculaire dominant.

Au n°4, les vestiges d'une ouverture en plein cintre dont on peut voir l'arc en pierre de taille repose sur le piédroit en pierre de taille du n°6. En harmonie avec les façades des n°3-5-7 qui leur font face (voir fiche correspondante).

- Façades à restaurer et à mettre en valeur.
- Eléments archéologiques à conserver.
- Moellonnage apparent ou rejointoiement à proscrire.
- Maintien des traces archéologiques visibles.
