**COMMUNAUTE D'AGGLOMERATION DU  
GRAND CHAMBERY**

**ETUDE DES RISQUES NATURELS ET  
ETABLISSEMENT DE PIZ PARTIELS  
MONTEE DE LA BOISSERETTE A ST JOEIRE  
PRIEURE**

**MODIFICATION M4**

| OBJET : | Carte d'aléas ou PIZ pour PLUi |

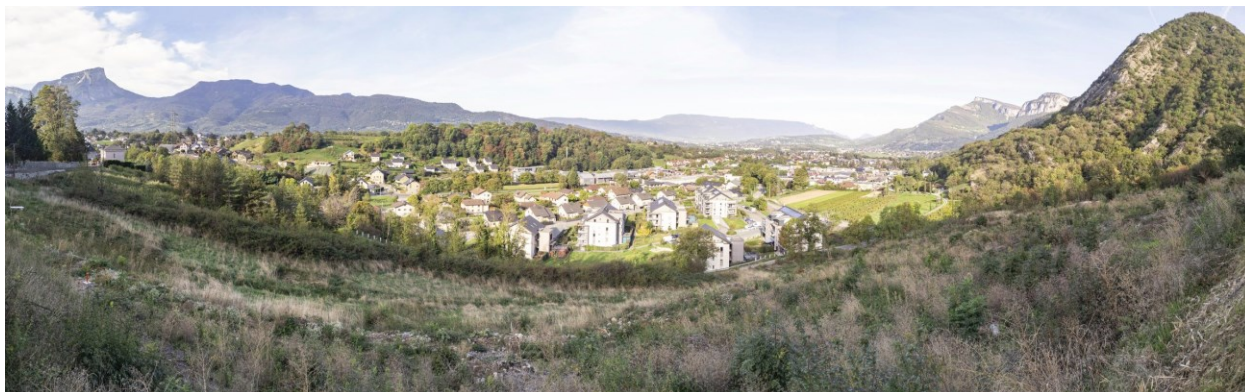
*Vue sous la montée de la Boisserette ; les calcaires marneux sont à gauche de l'image, les calcaires kimméridgiens affleurent à droite*

Ce secteur est sis sur des marnes calcaires du Kimméridgien inférieur à l'ouest, et des calcaires kimméridgiens, affleurants ou subaffleurants en de nombreux endroits, en partie est.

On n'a pu observer aucun indice de glissement de terrain sur le site ou à proximité. Les instabilités s'y réduisent au plus à une instabilité limitée des colluvions et couvertures, qui semblent en général minces, sur les calcaires subaffleurants. Les pentes sont faibles à modérées, de l'ordre de 15 à 30%. L'aléa de glissement de terrain est estimé faible.
