**Etude des aléas miniers sur les concessions  
de fer de Mazenay et de Change,  
Côte-d'Or (21) et Saône-et-Loire (71)  
Communes de Change, Créot,  
Dezize-lès-Maranges, Dracy-lès-Couches,  
Epertully, Saint-Gervais-sur-Couches,  
Saint-Maurice-lès-Couches,  
Saint-Sernin-du-Plain (71) et Nolay (21)**

**RAPPORT E2017/084DE – 17BOU22030**

Date : 30/08/2017

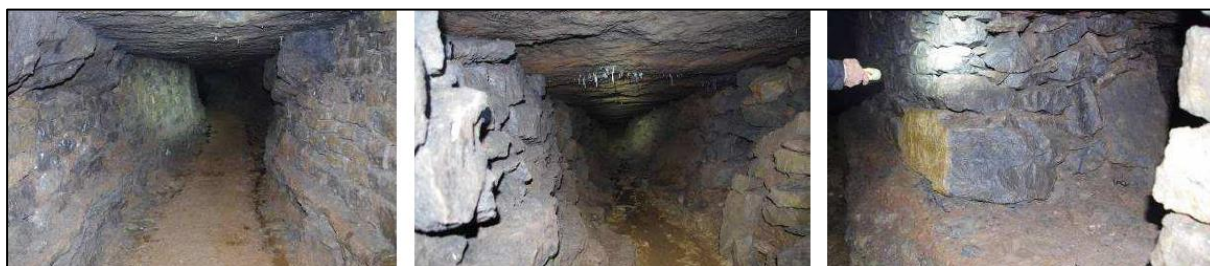
Figure 13 : Photographies de galeries centrales murées

empilées à la main. Sur certaines galeries, les murs ne sont pas présents ou le sont de manière discontinue.

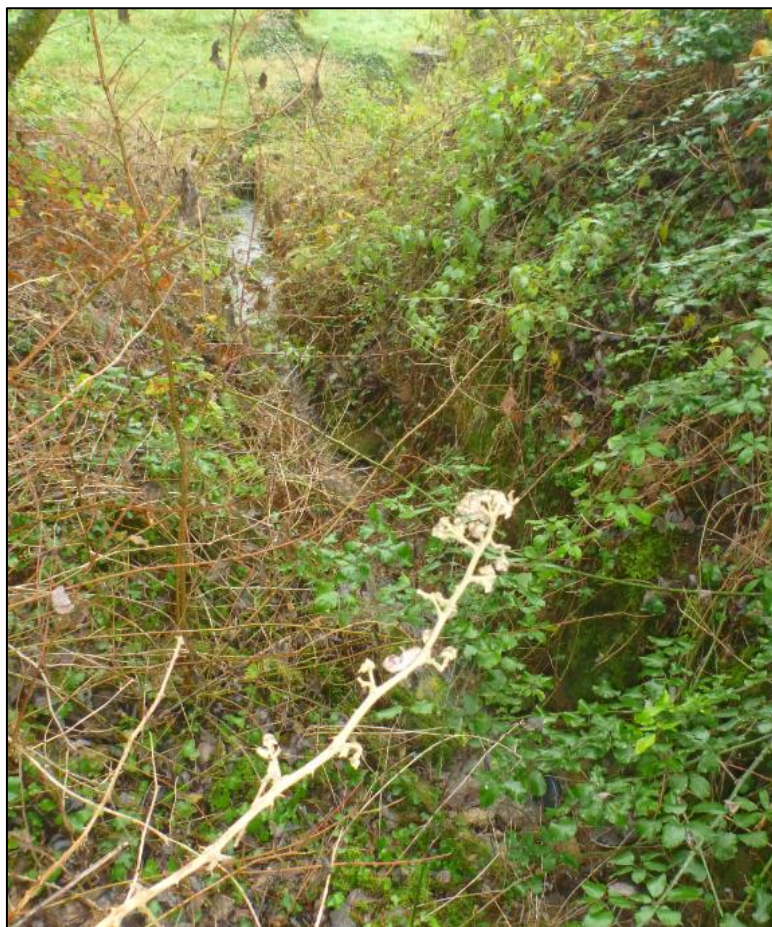
*Photo 2 : Exhaure de la galerie des Menaults G8*

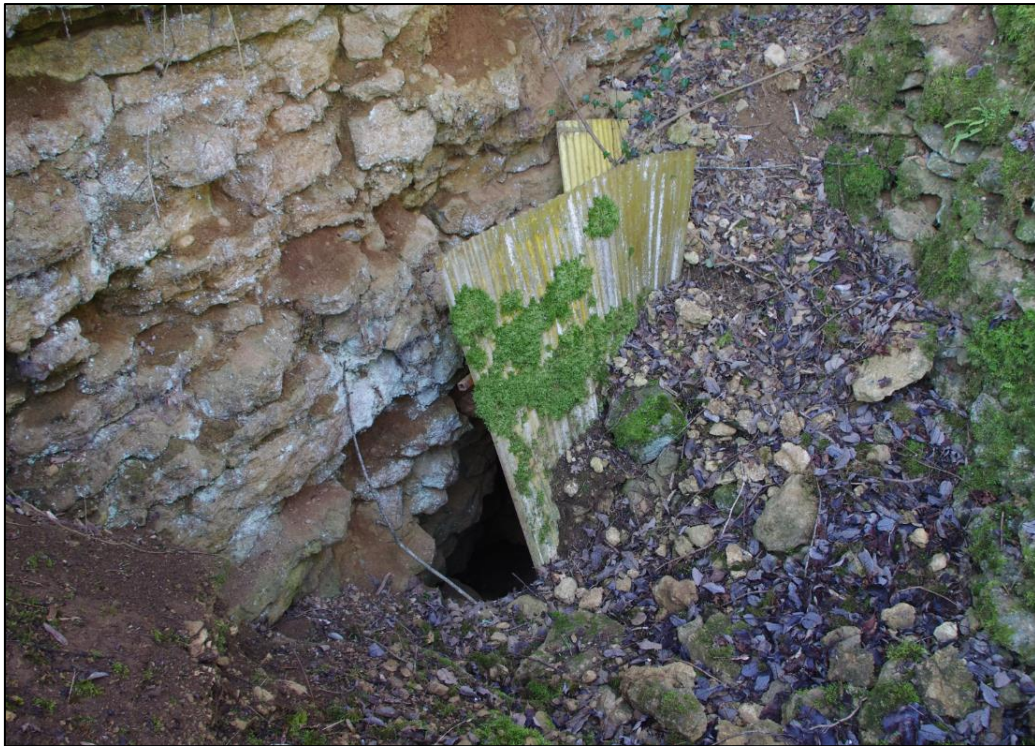
*Photo 3 : Accès spéléologiques, mine de Change (17)*

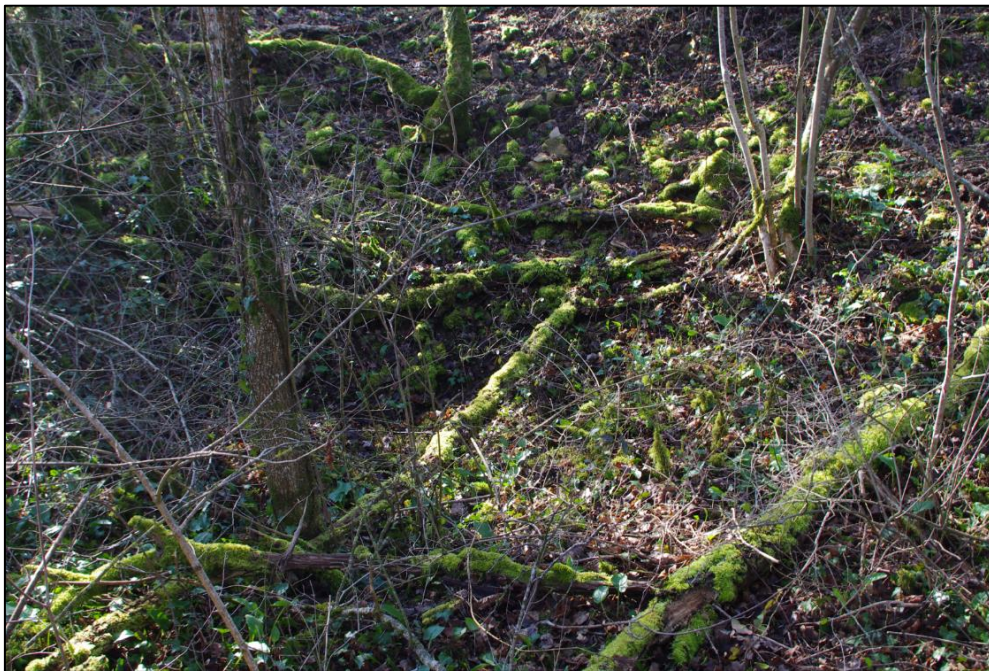
*Photo 4 : Dépression puits de recherche P7*

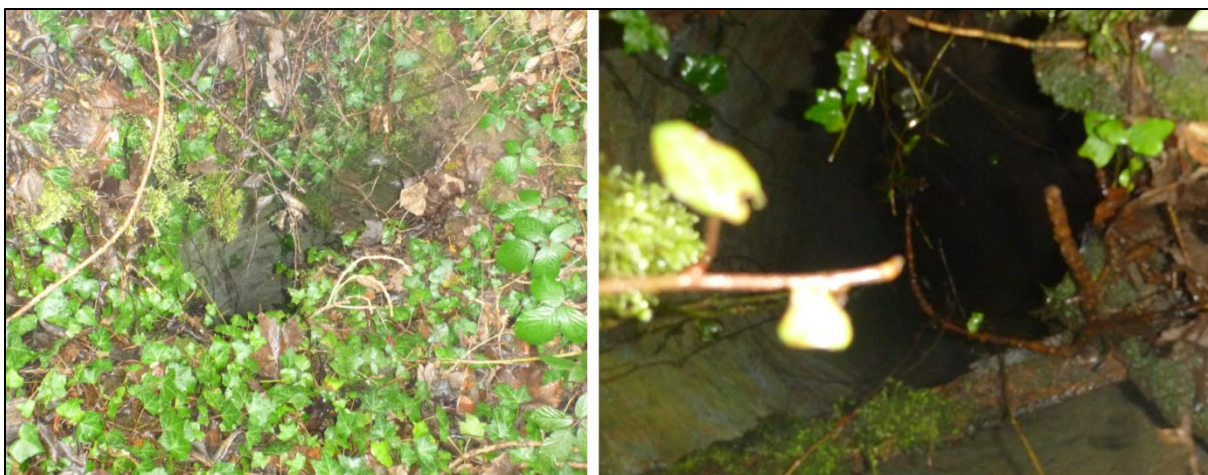
*Photo 5 : Puits de la Ruchotte P3*

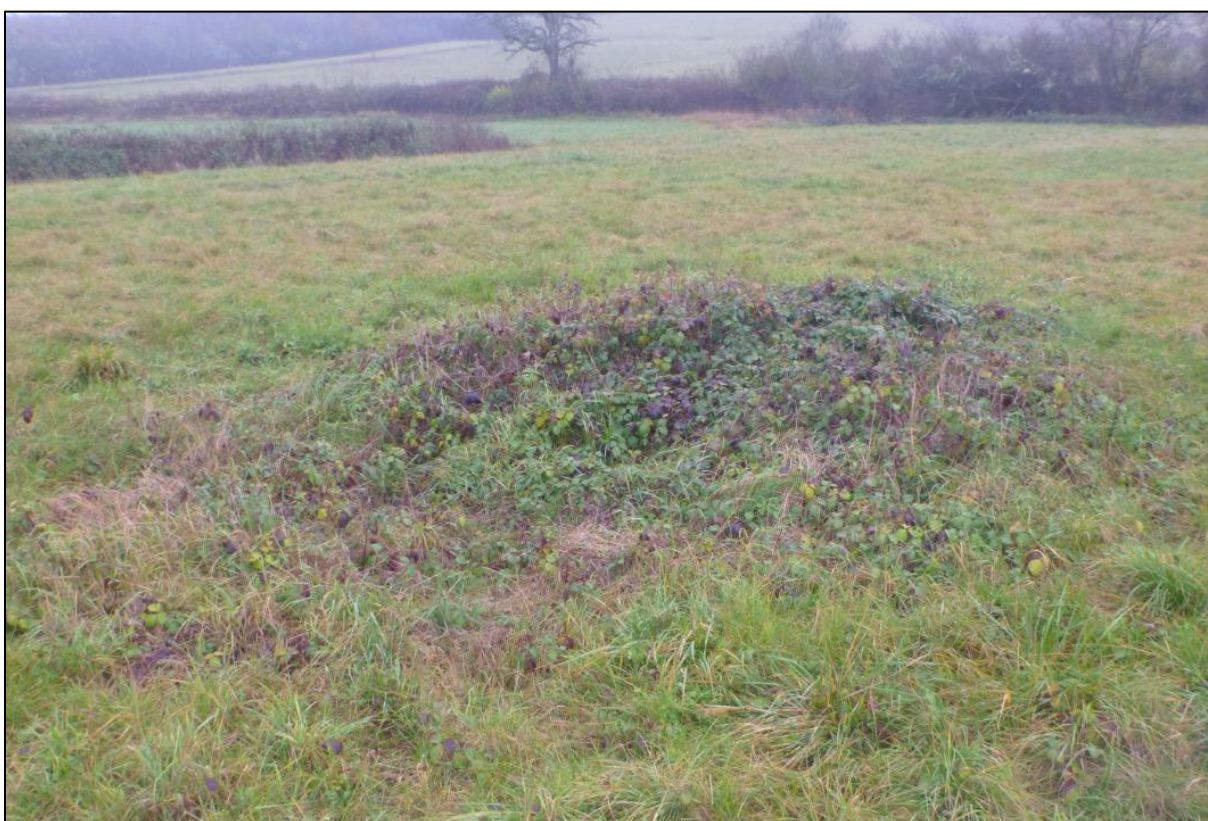
*Photo 6 : Puits des Menaults P4*

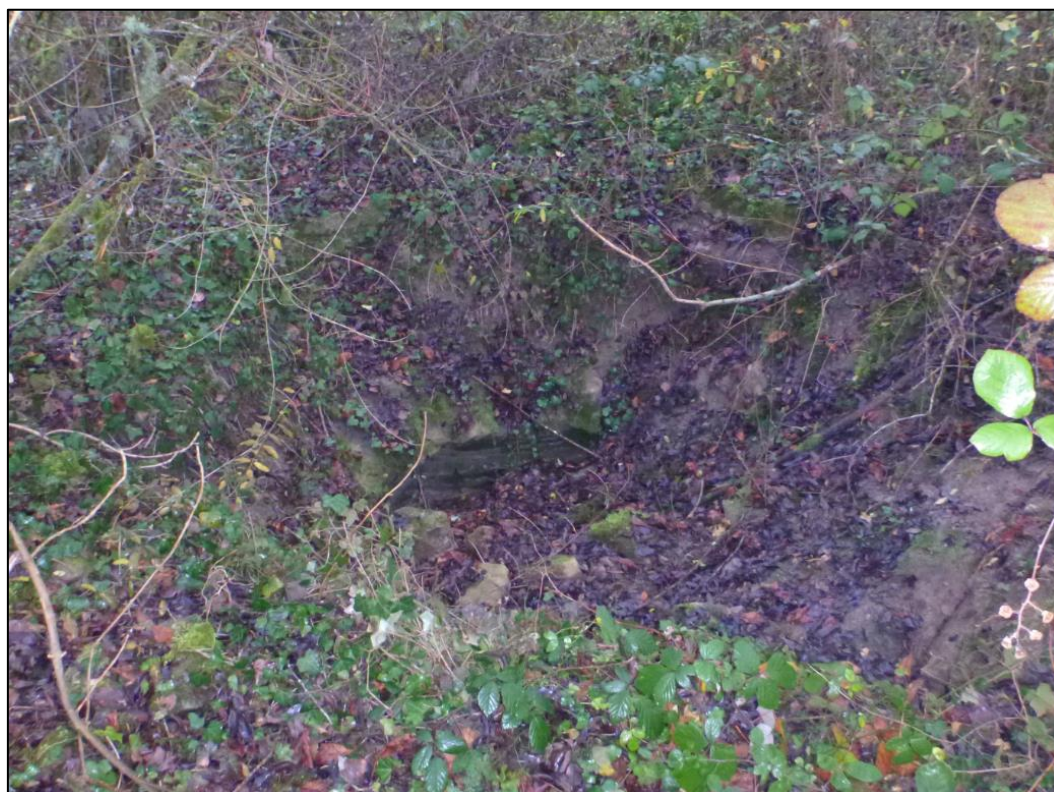
*Photo 8 : Puits Saint-Pierre P5*

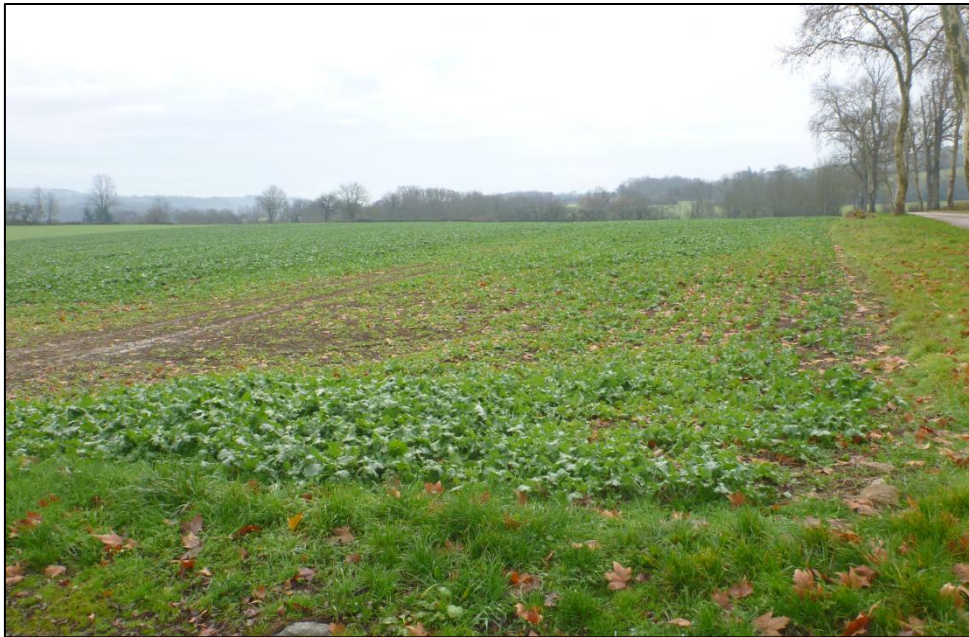
*Photo 11 : Emplacement supposé du puits du Chatelet P1*

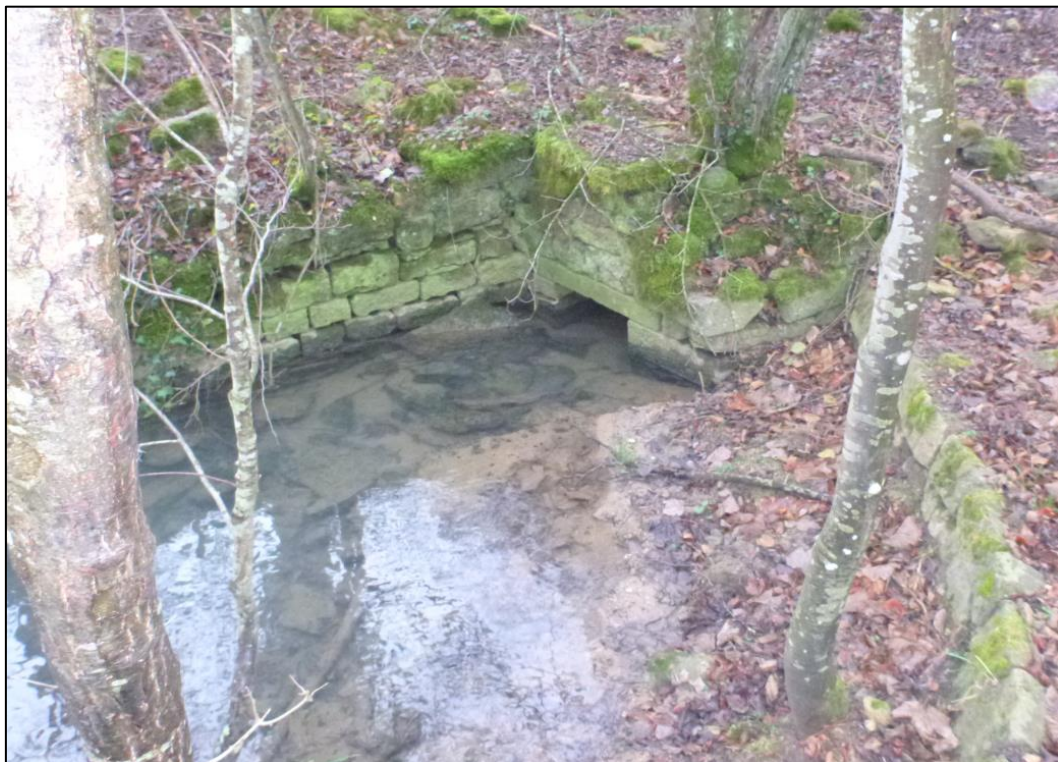
*Photo 12 : Galerie d'écoulement G18*

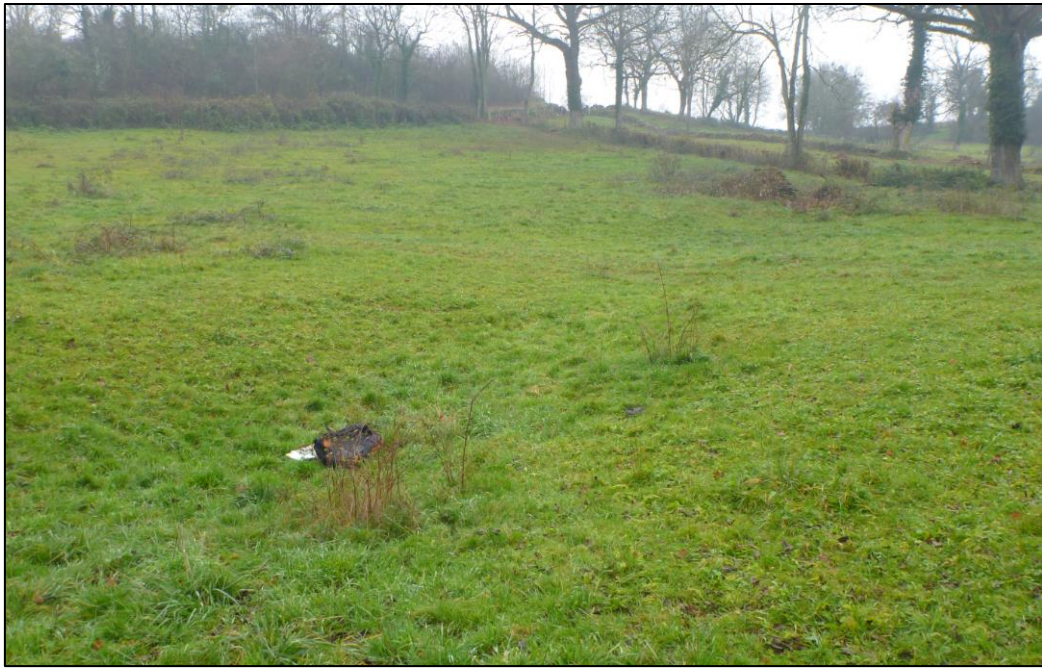
*Photo 13 : Dépression D3 sur la galerie d'écoulement G18*

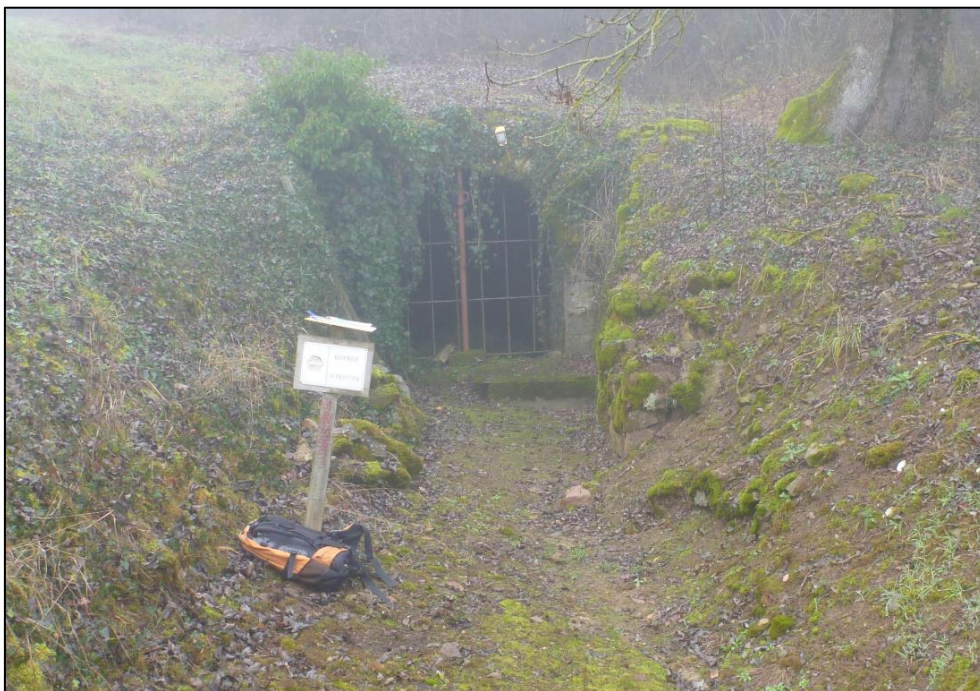
*Photo 14 : Galerie inférieure Parnay G23*

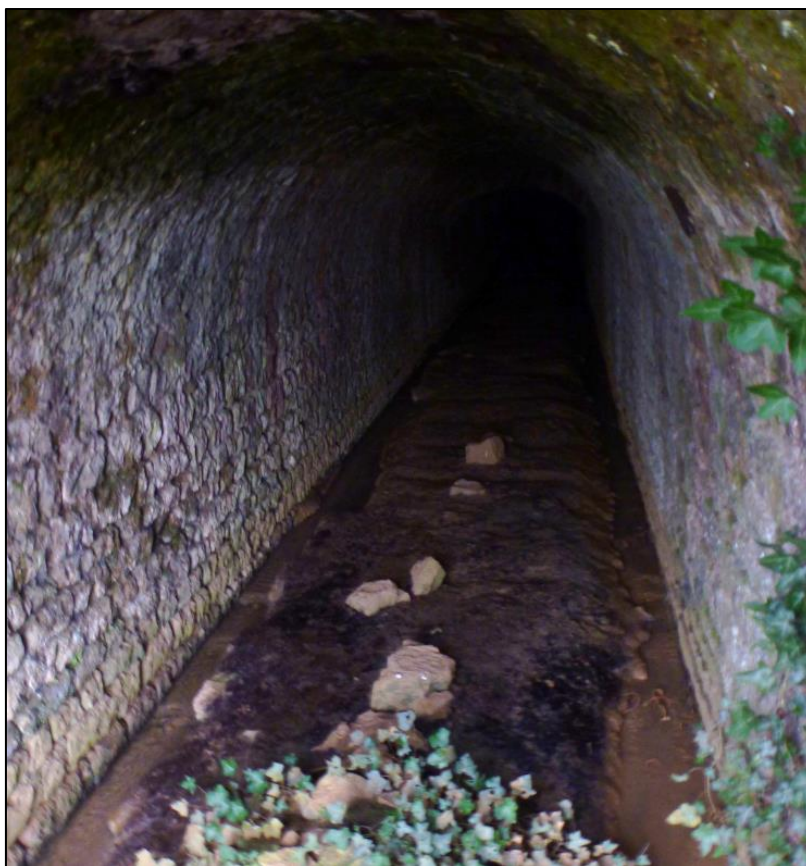
*Photo 15 : Intérieur de la galerie inférieure Parnay G23*

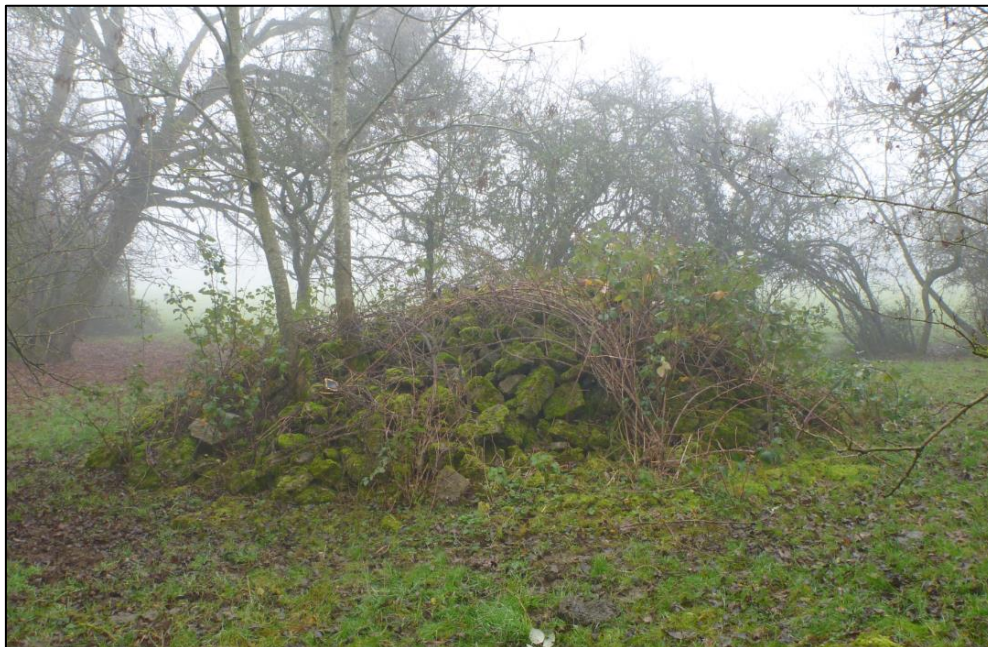
*Photo 16 : Puits descenderie n°3 P16*

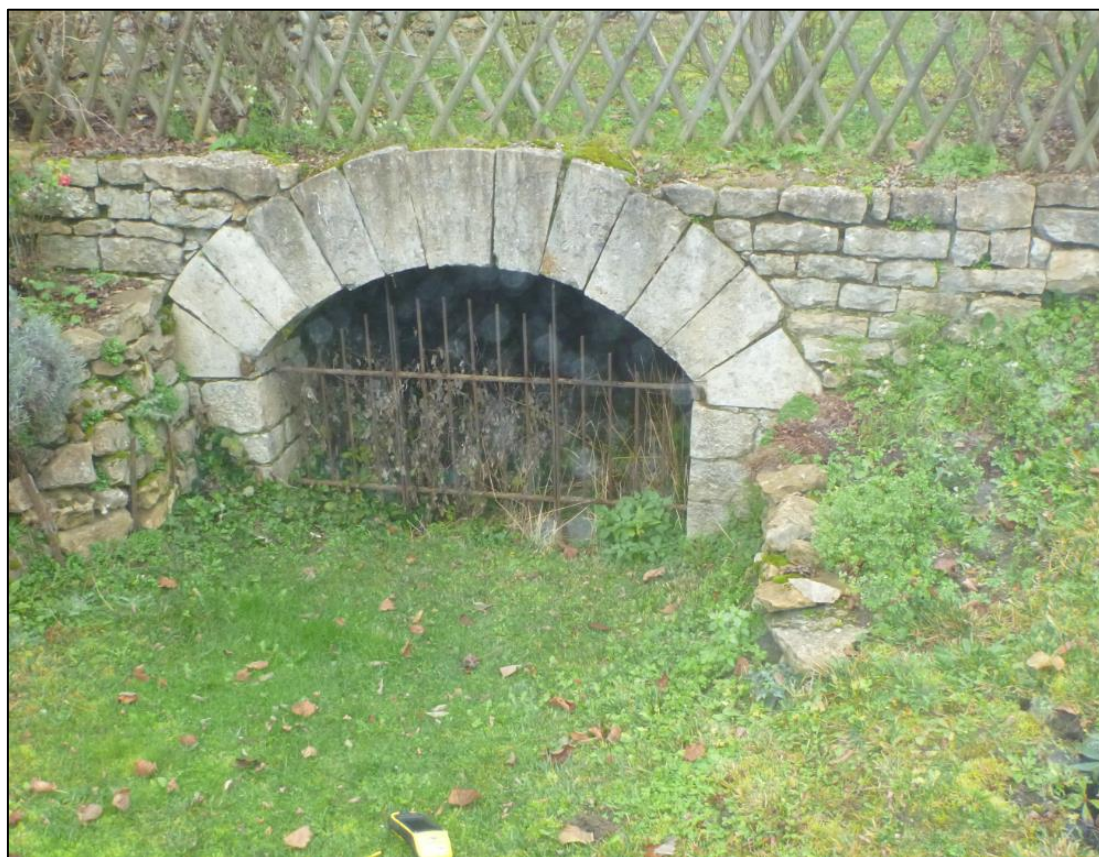
*Photo 18 : Galerie Sainte-Barbe G26*

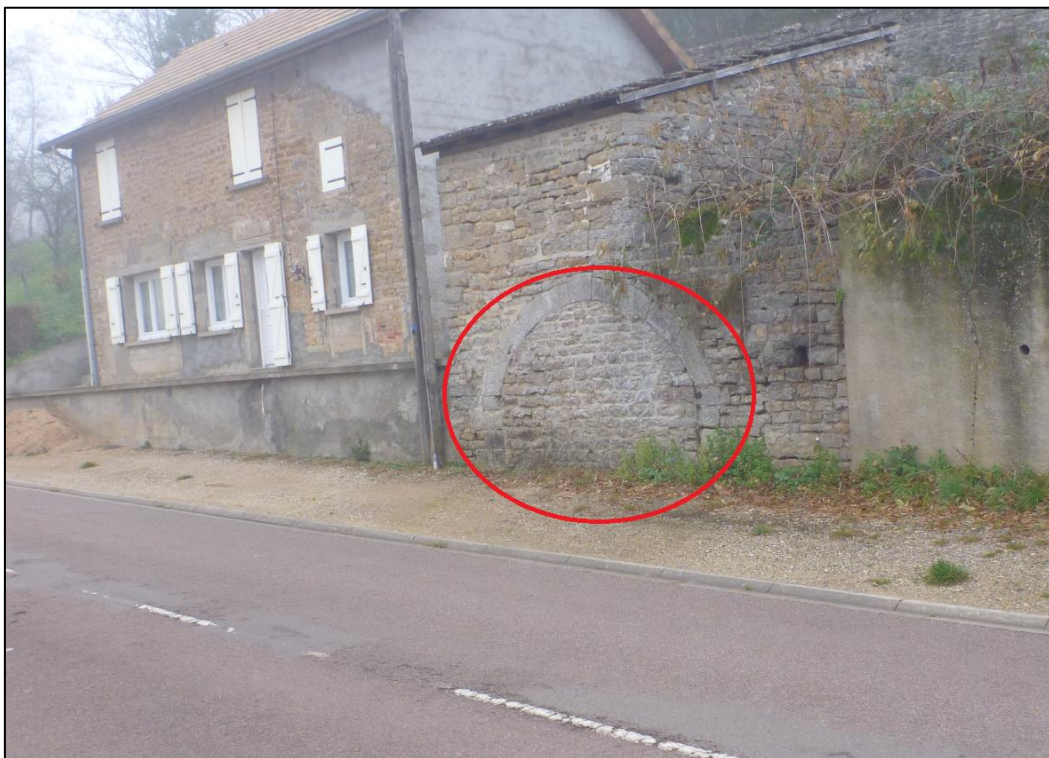
*Photo 22 : Galerie Sainte-Marguerite G27*

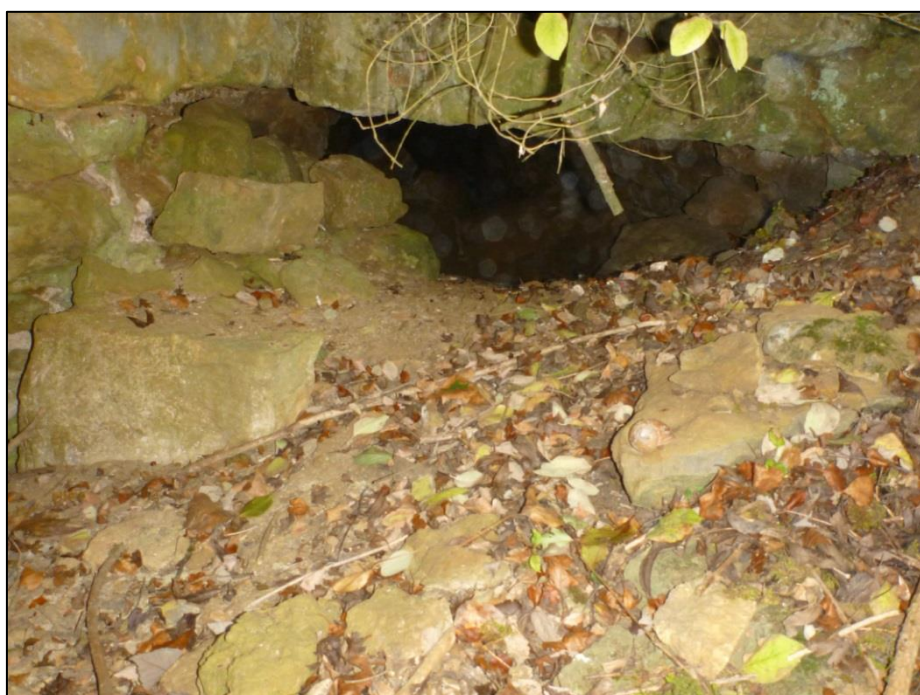
*Photo 24 : Galerie Sainte-Félicie G31*

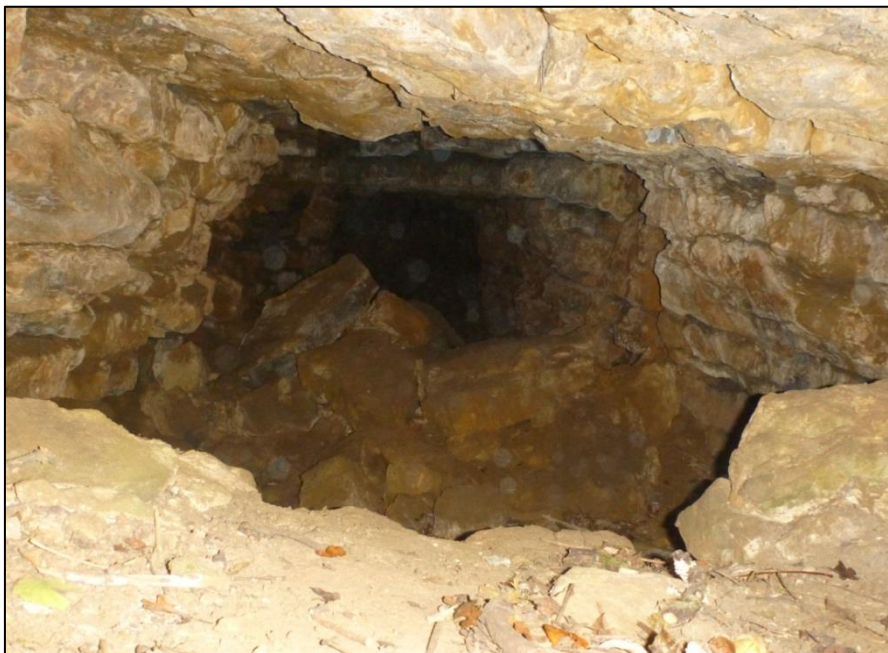
*Photo 25 : Intérieur galerie Sainte-Félicie G31*

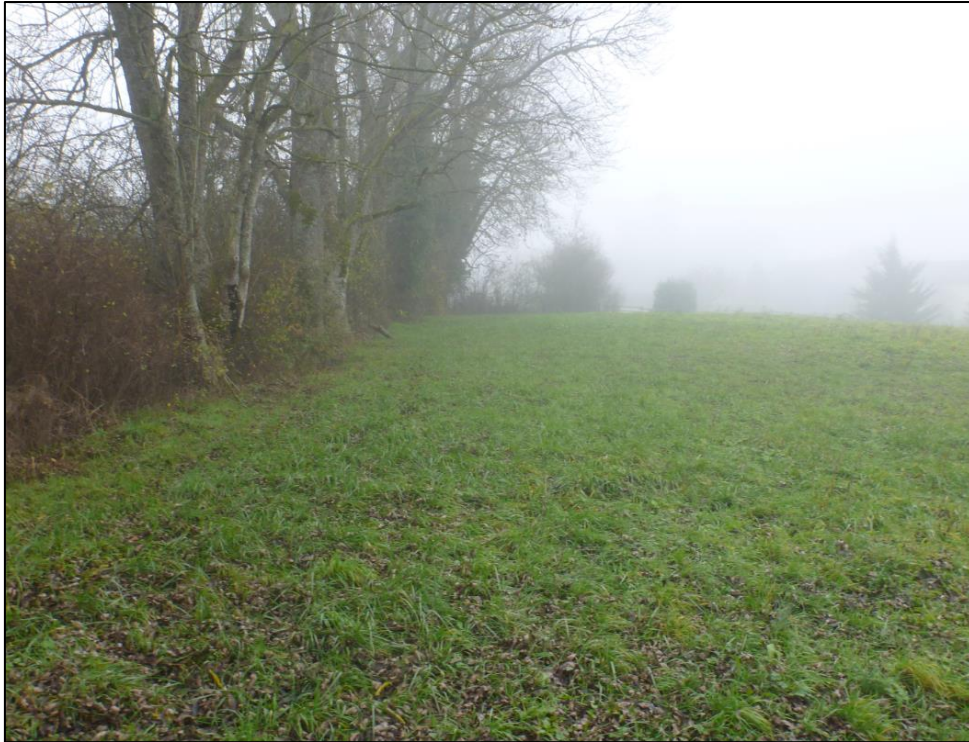
*Photo 27 : Emplacement supposé du puits Saint-André P22*

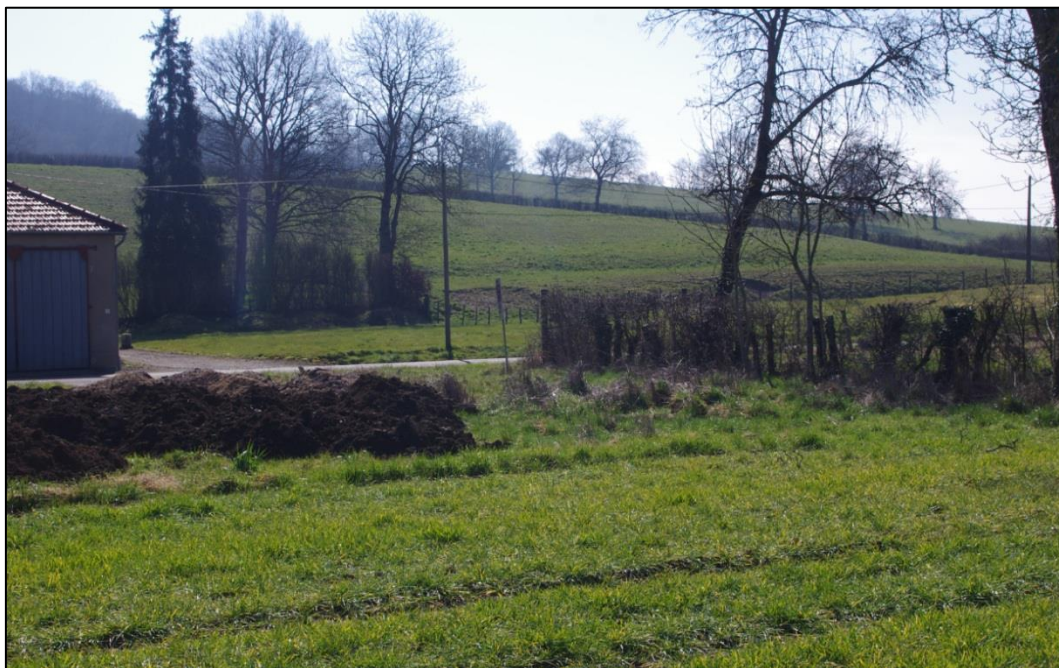
*Photo 28 : Emplacement supposé du puits descenderie n°1 P19*

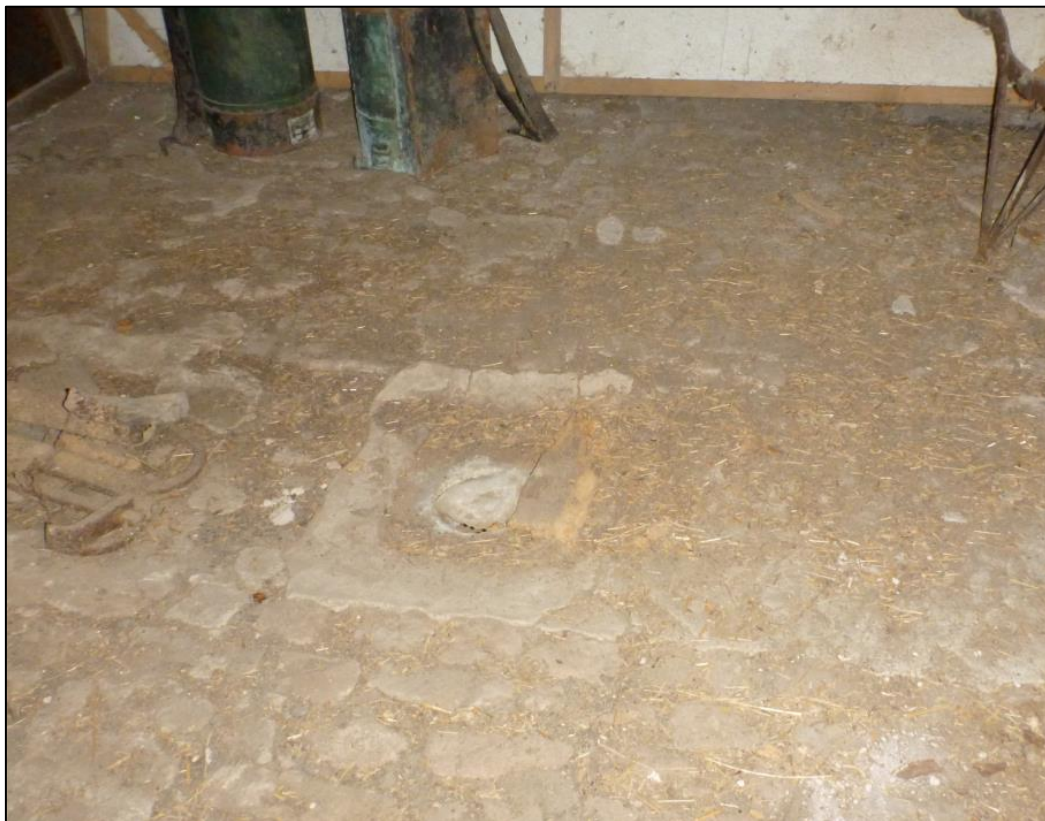
*Photo 30 : Emplacement du puits Saint-Laurent P23*

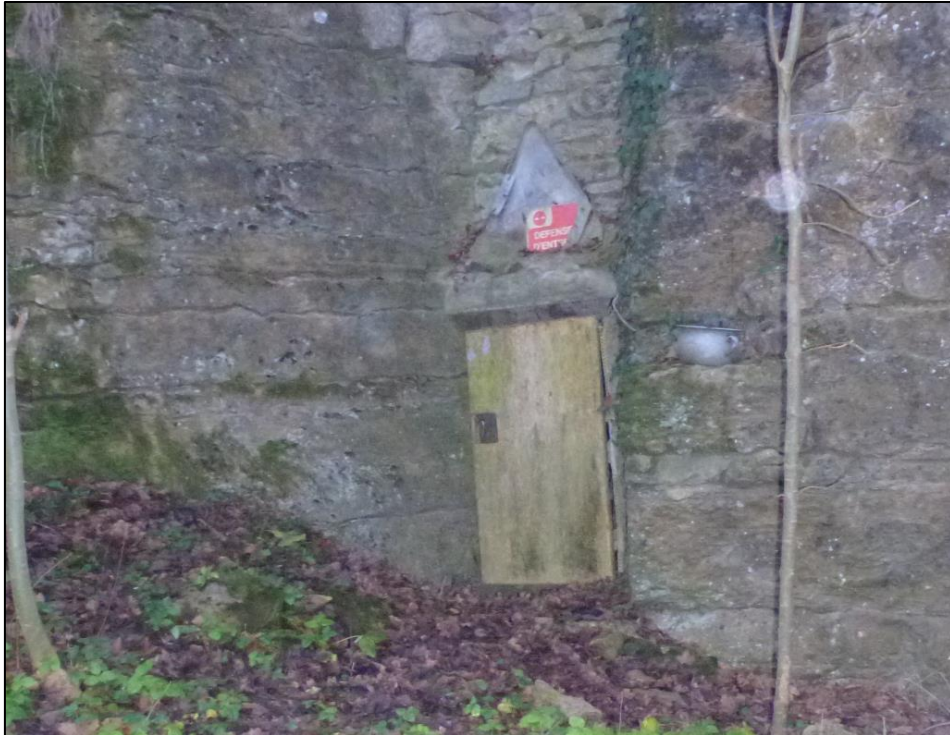
*Photo 33 : Accès spéléologues de la mine de Mazenay 1*

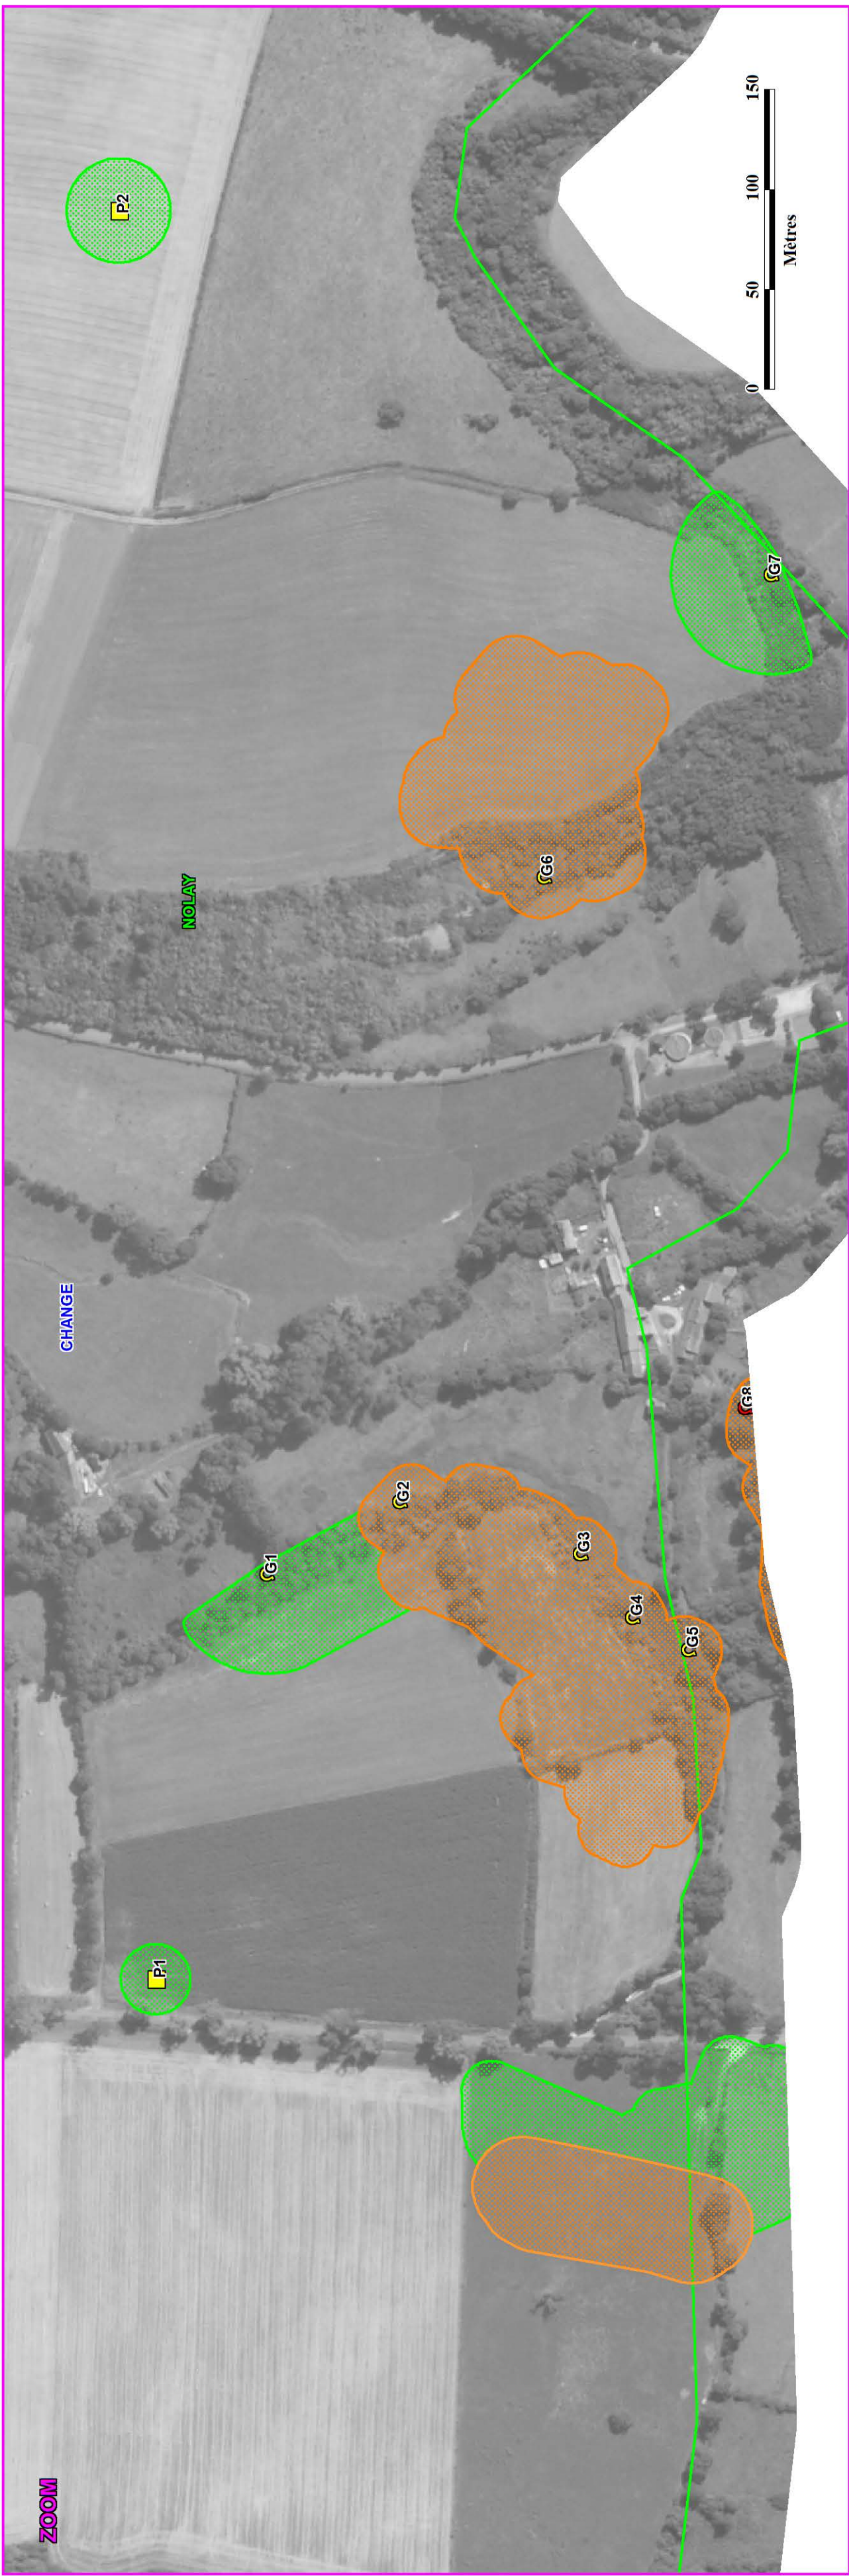
Commune de Saint-Gervais-sur-Couches (71)

Carte de l'aléa "Effondrement localisé"

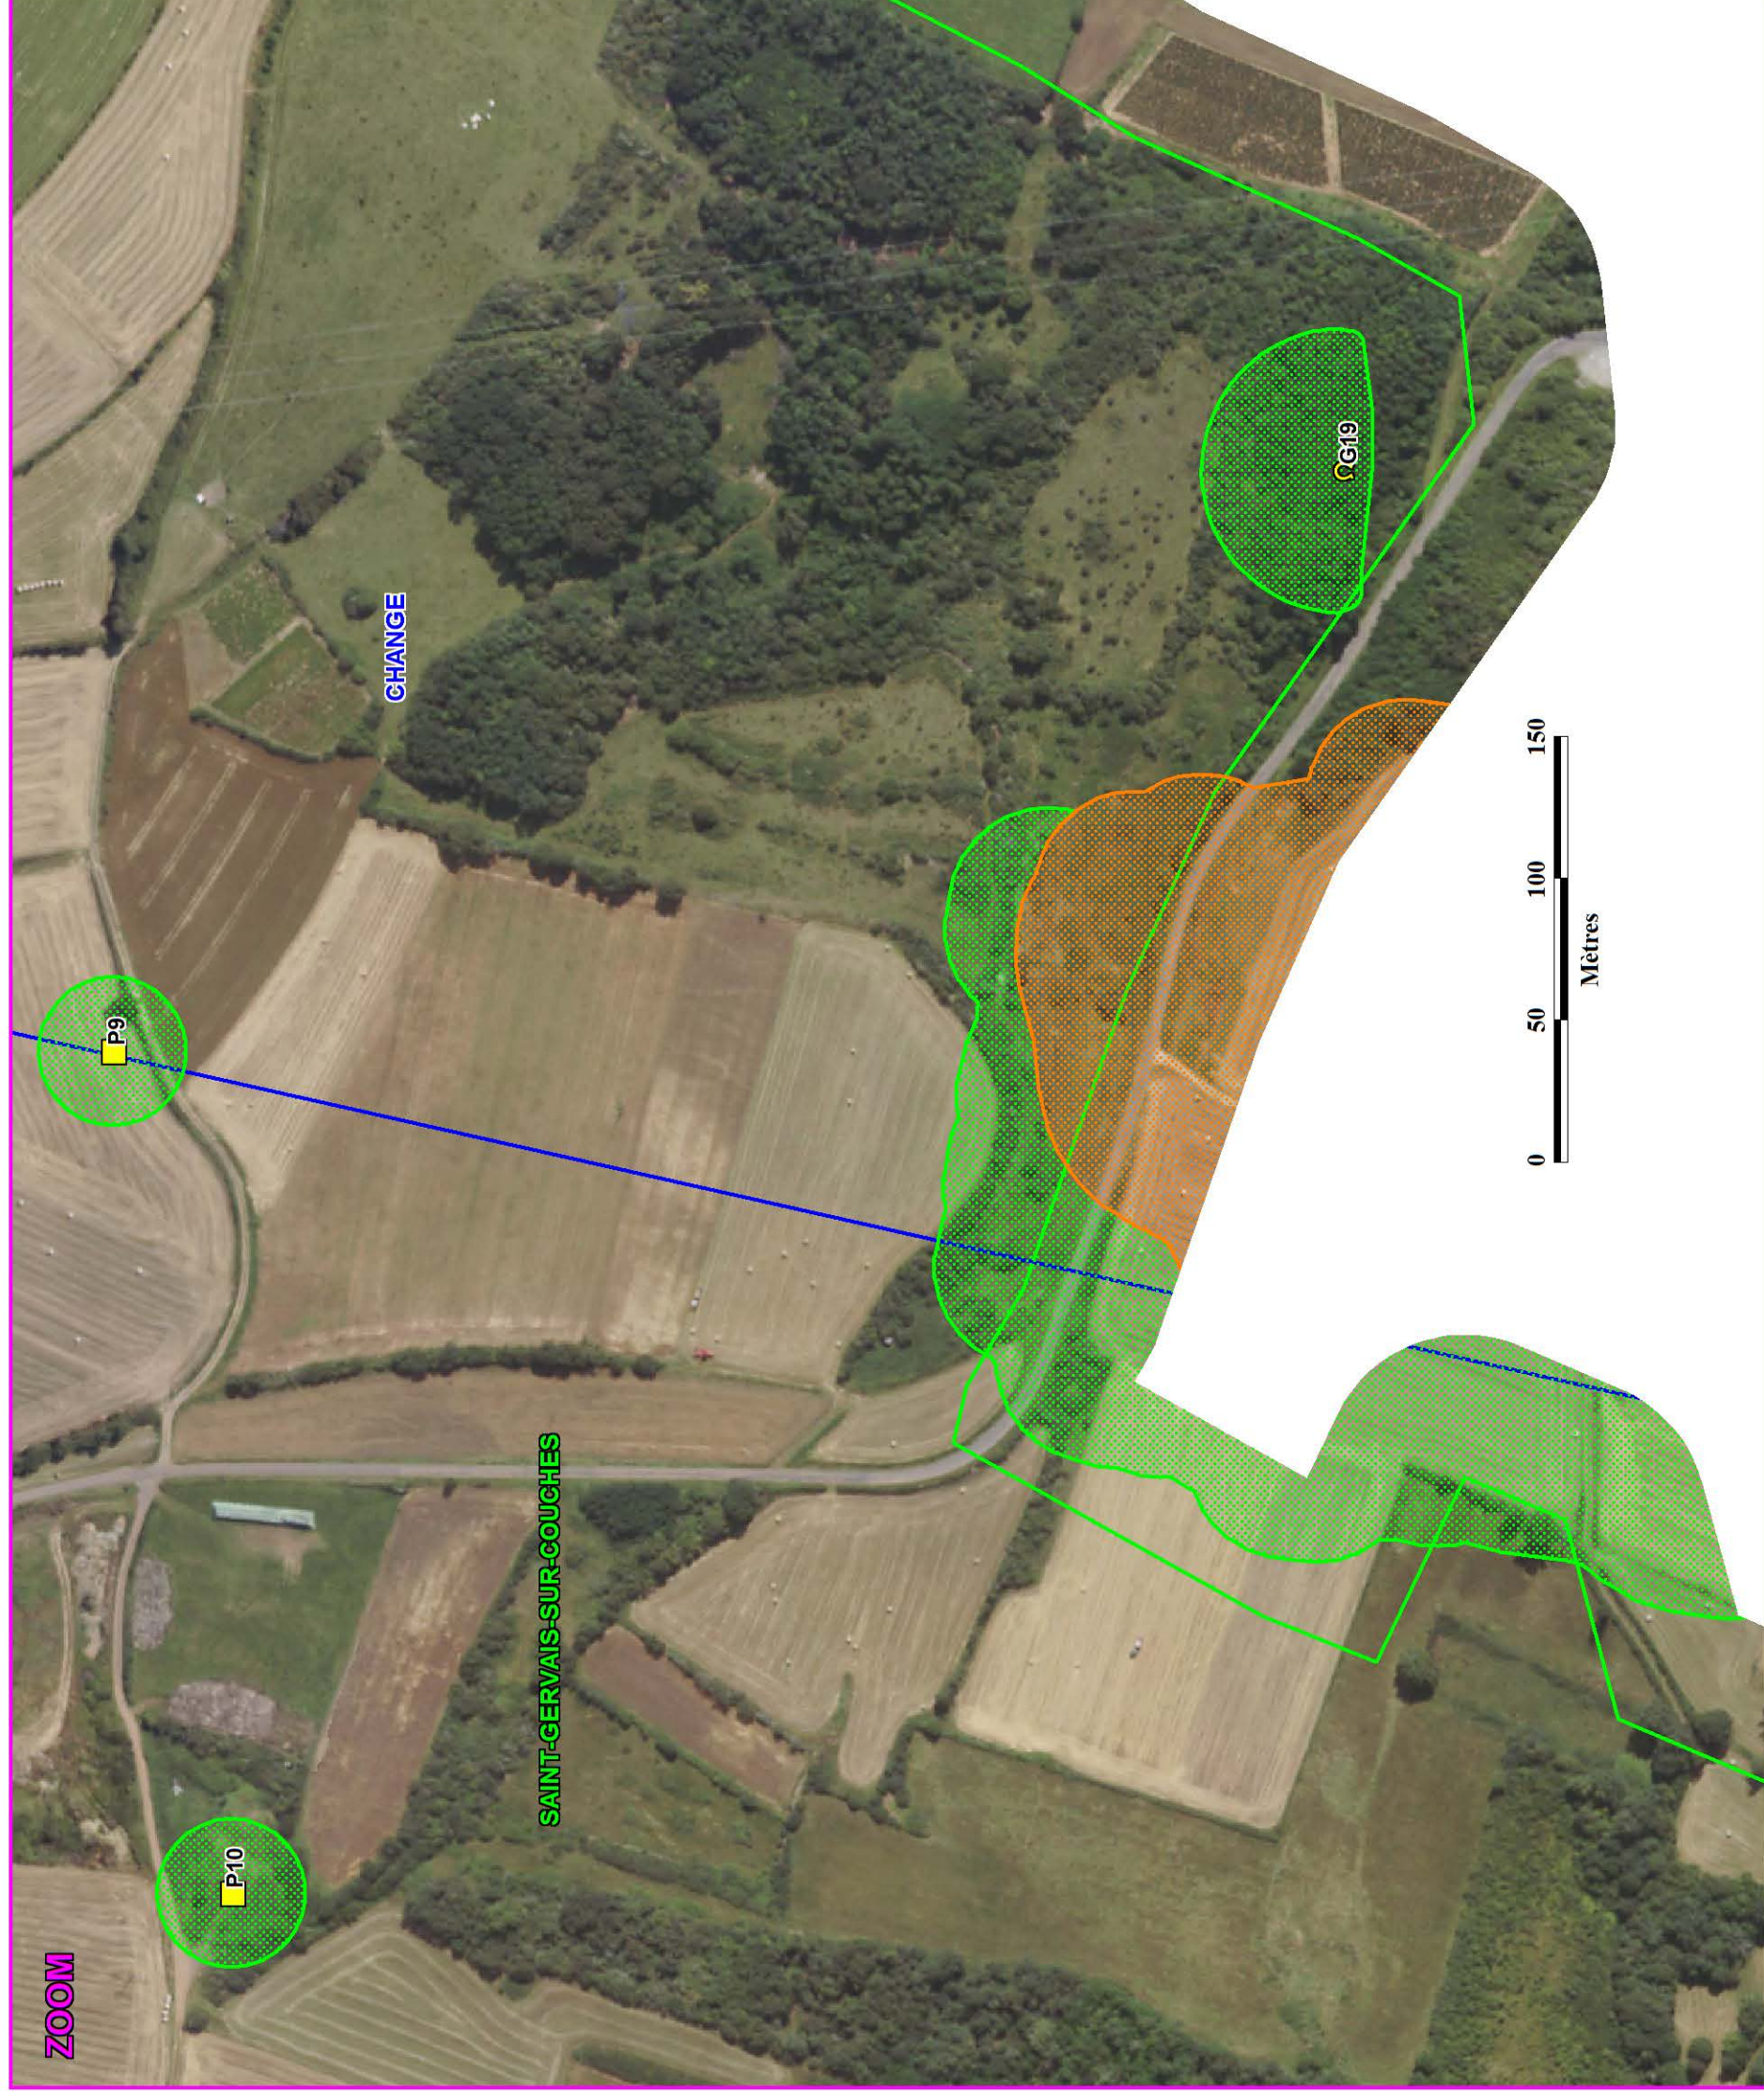
# Commune de Saint-Maurice-les-Couches (71)

## Carte de l'aléa "Effondrement localisé"
