*Elaboration du PLU intercommunal*

Pièce n°5.2.5 : Annexes – Annexes sanitaires : Schéma  
Directeur d'Assainissement et de gestion des eaux  
pluviales – Saint-Igny-de-Roche

Etude  
Schéma Directeur d'Assainissement

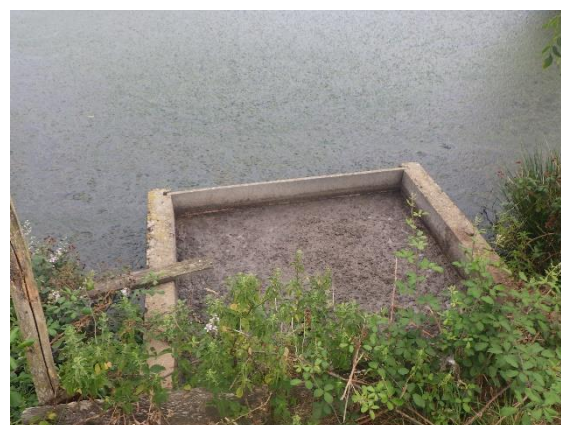
*Entrée du premier bassin*

La station de traitement est bien entretenue. L'effluent en entrée de station paraissait peu concentré et possédait un débit relativement faible. Aucun dégrilleur n'est présent en entrée de station. Des remontées de boues ont été observées dans le premier bassin et le second bassin présentait une quantité d'algues modérément importante. Aucun effluent en sortie n'a été observé à cause des fortes chaleurs antérieures à la visite.

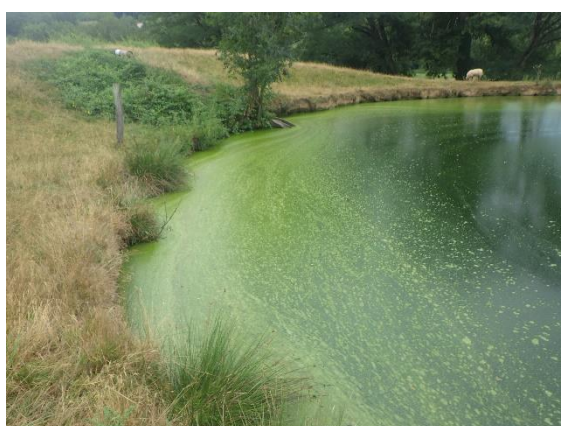
*Présence d'algues dans le deuxième bassin*

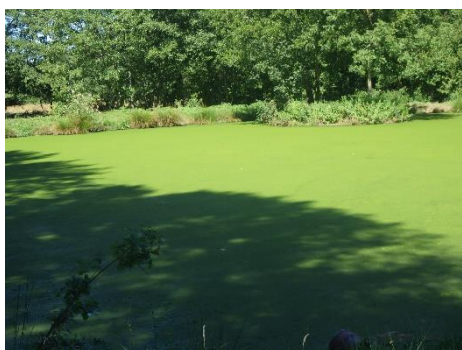
*Premier bassin de la lagune recouvert de lentilles d'eau*

La parcelle n'était pas fauchée le jour de la visite. Les effluents en entrée de station étaient concentrés. Les deux bassins de la lagune étaient recouverts de lentilles d'eau. Un léger filet d'eau s'écoulait en sortie de station pour rejoindre l'Aron.

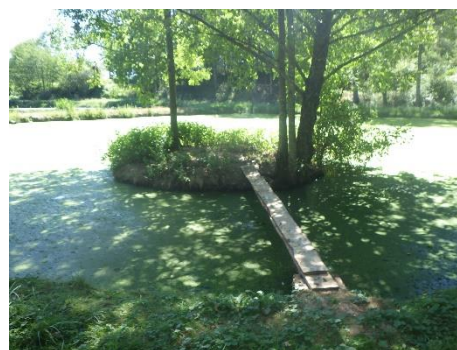
*Deuxième bassin de la lagune recouvert de lentilles d'eau*

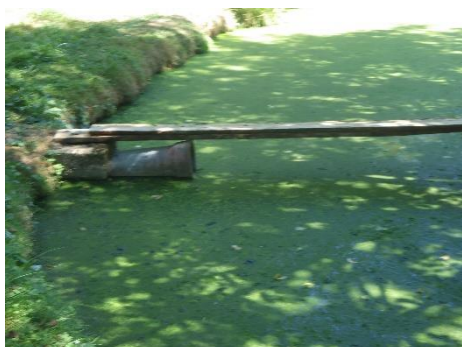
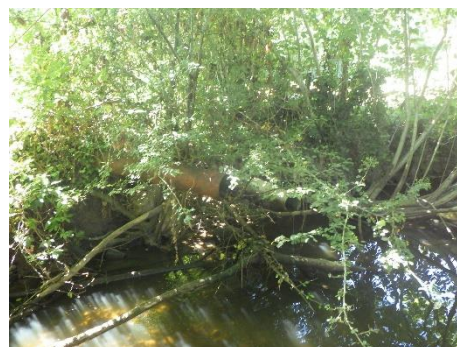
*Exutoire du deuxième bassin**Exutoire de la station de traitement dans l'Aron*

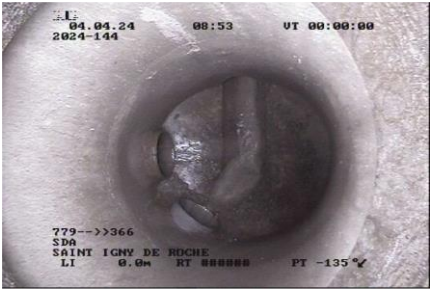
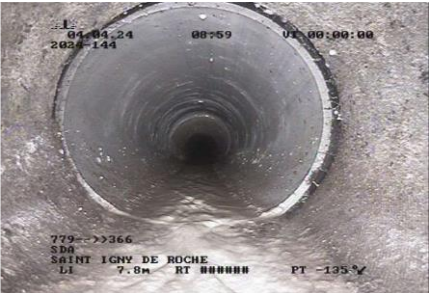
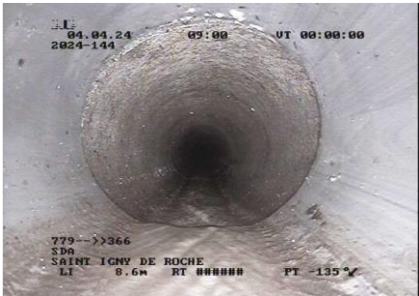
| Anomalies d'exploitation | | | | | | | | | | | Totaux |
|---|---|---|---|--|--|---|--|--|--|--|---|
| Début de l'inspection | | | Réparation ponctuelle - déplacement de la conduite | | | Déplacement d'assemblage - décentrage radial à 06 heures | | | | | |
| Etat général du tronçon : | | Dégradation mineure | | | | | | | | | |

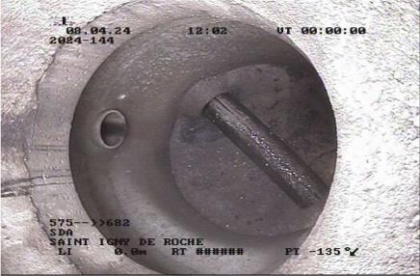
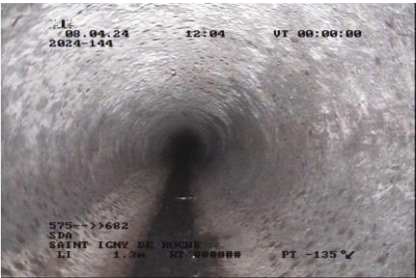
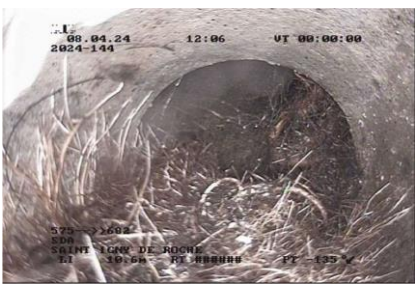
| Anomalies d'exploitation | | | | | | | | | | | Totaux |
|---|---|---|--|---|--|--|--|---|--|---|---|
| Début de l'inspection | | Photographie générale | | Racines - ensemble complexe de racines - Réduction de la section de 60% | | | | | | | |

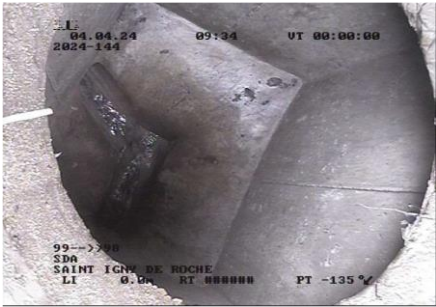
| Anomalies d'exploitation | | | | | | | | | | | Totaux |
|---|---|---|---|--|--|---|---|--|---|--|---|
| Début de l'inspection | | | Décentrage radial - déviation angulaire à 12h | | | Déplacement d'assemblage - déviation angulaire - sol visible par le défaut | | | | | |

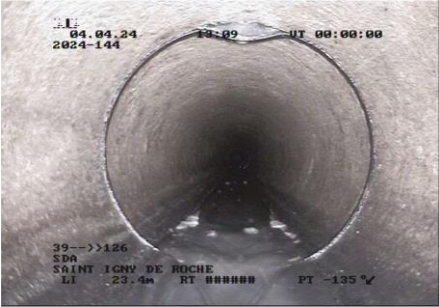
| Anomalies d'exploitation | | | | | | | | | | | Totaux |
|---|---|---|---|--|--|---|--|--|--|---|---|
| Début de l'inspection | | | Joint d'étanchéité apparent, pénétrant<br>mais non rompu | | | Fin de l'inspection | | | | | |

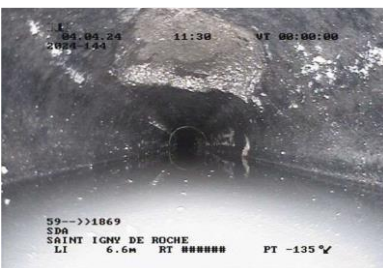
| Anomalies d'exploitation | | | | | | | | | | | Totaux |
|---|---|---|---|---|---|---|---|--|--|--|---|
| Effondrement partiel à 12 h - sol visible par le défaut | | | Niveau d'eau 50% | | | Effondrement - sol visible par le défaut - infiltration par écoulement | | | | | |

| Anomalies d'exploitation | | | | | | | | | | | Totaux |
|---|---|---|---|---|---|---|---|--|--|--|---|
| Une infiltration par écoulement a pu être observée entre les regards n° 60 et 52. Des effondrements partiels ont également été identifiés entre les regards n° 59 et 1869. Le tronçon situé entre les regards de visite n° 45 et 62 est en très mauvais état. Il présente de très grosses fissures sur un linéaire important, ainsi que des effondrements. Des travaux sont à prévoir. | | | | | | | | | | | |

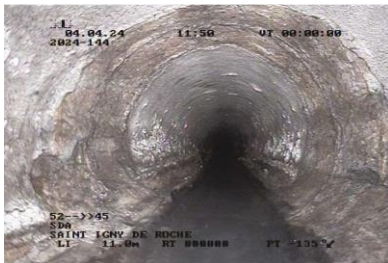
| Anomalies d'exploitation | | | | | | | | | | | Totaux |
|---|---|---|---|---|---|---|---|--|--|--|---|
| Fissure ouverte circonférentielle - infiltration par suintement - dépôts adhérents - concrétions - sol visible par le défaut | | | Fissures ouvertes longitudinales à 5h et à 7h - effondrement partiel à 7h | | | Fissure ouverte longitudinale - effondrement à 6h - sol visible par le défaut | | | | | |

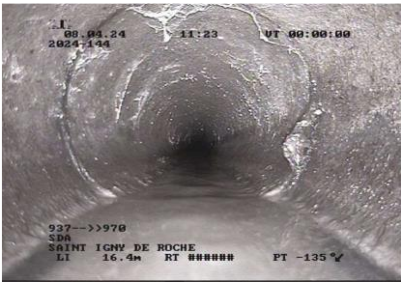
| Photographies | | | | | | | | | | | |
|---|--|--|--|---|--|--|--|---|--|--|--|
| Début de l'inspection | | | | Joint d'étanchéité apparent - joint de butée<br>mais ne dépassant pas | | | | Raccordement du branchement - boîte non visitable | | | |

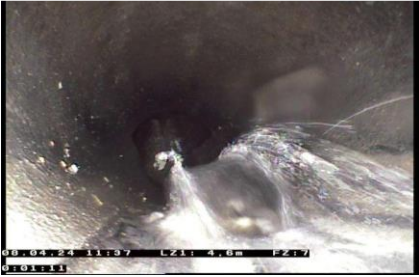
| Photographies | | | | | | | | | | | |
|---|--|--|--|---|--|--|--|---|--|--|--|
| Regard de visite n° 970 | | | | Dépôts - durs ou compactés à 06 h -<br>Epaisseur des dépôts de 20% | | | | Fin de l'inspection - référence du nœud<br>d'arrivée n° 941 | | | |

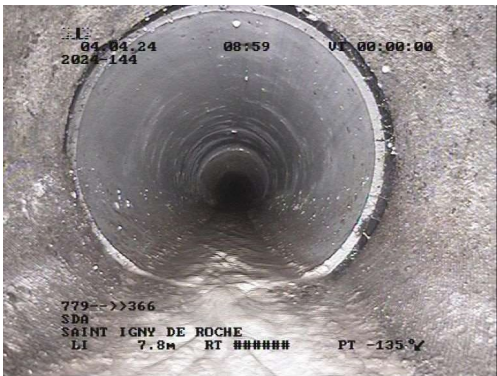
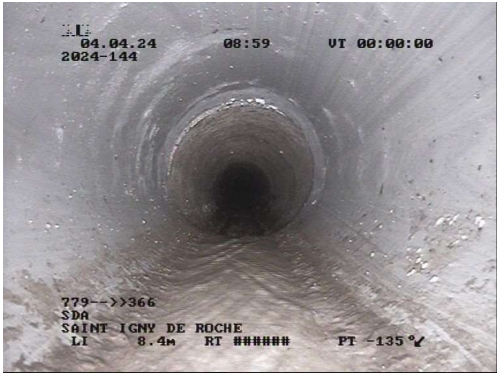
| (BDD) Niveau d'eau : Niveau=<5%<br>(BCB.A) Réparation ponctuelle - remplacement de la conduite | | |

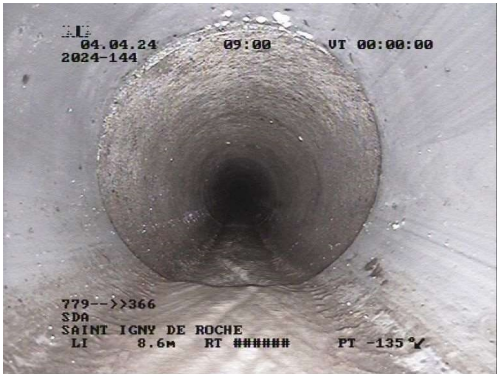
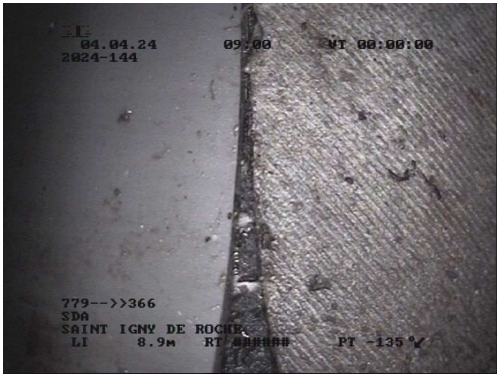
| (BDD) Niveau d'eau : Niveau=<5%<br>(BAJ.B) Déplacement d'assemblage - décentrage radial à 06 heures | | |

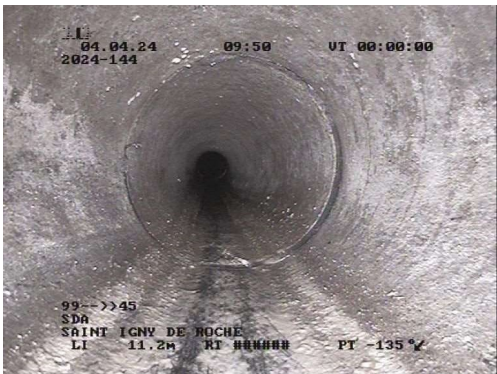
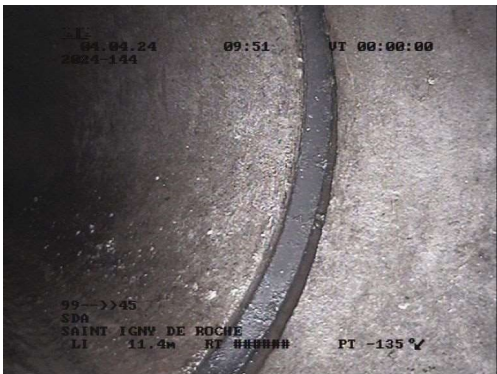
| | Distance | Compteur |
|---|---|---|
| (BDD) Niveau d'eau : Niveau=<5%<br>(BAJ.C) Déplacement d'assemblage - déviation angulaire à 12 heures | | |

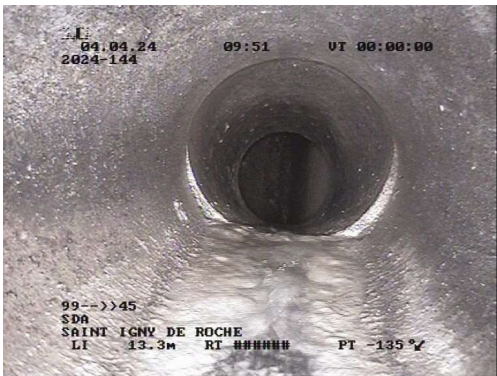
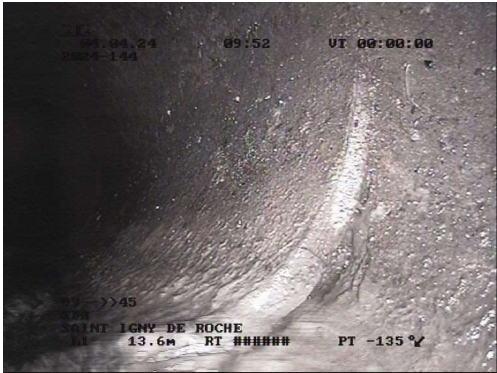
| | Distance | Compteur |
|---|---|---|
| <p>(BDD) Niveau d'eau : Niveau=&lt;5%<br/>(BAJ.C) Déplacement d'assemblage - déviation angulaire à 06 heures<br/>(BAO) Sol visible par le défaut à 06 heures</p> | | |

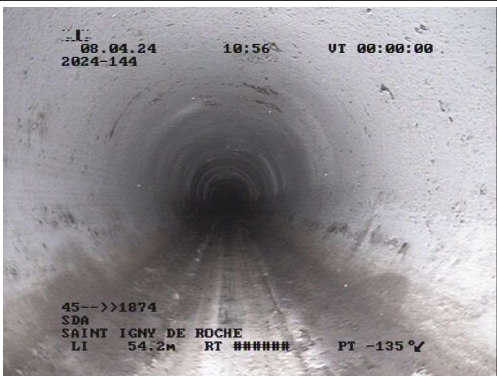
| P(45 - 1874)D0010 | | |

| (BDD) Niveau d'eau : Niveau=<5%<br>(BDC.Z.D) Inspection terminée avant le noeud d'arrivée - Progression impossible de la caméra - l'inspection de la conduite n'est pas terminée | | |

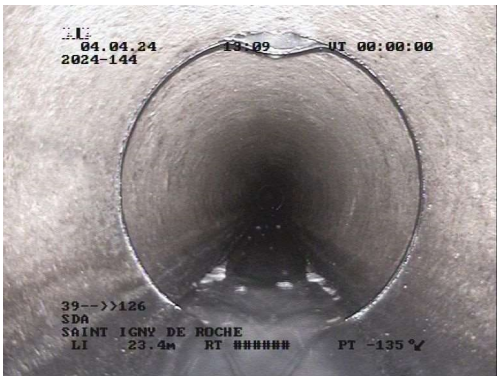
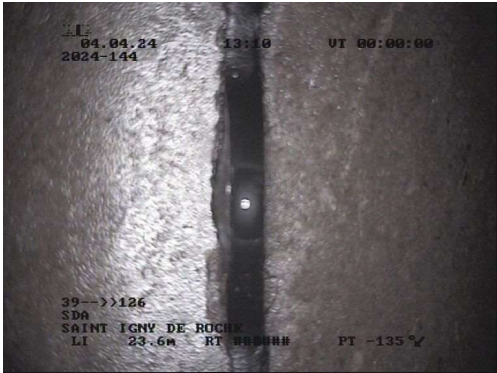
| <p>(BDD) Niveau d'eau : Niveau=&lt;5%<br/>(BAI.A.B) Joint d'étanchéité apparent - anneau d'étanchéité - pénétrant mais non rompu, le plus bas au-dessus de la ligne médiane à 12 heures</p> | | |

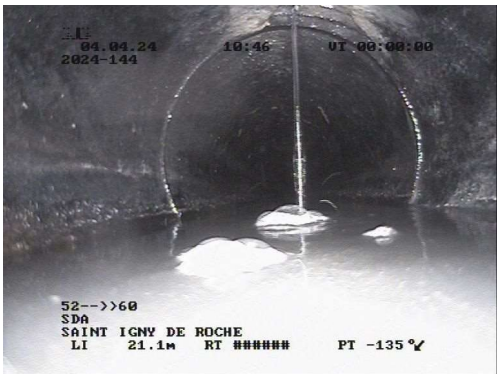
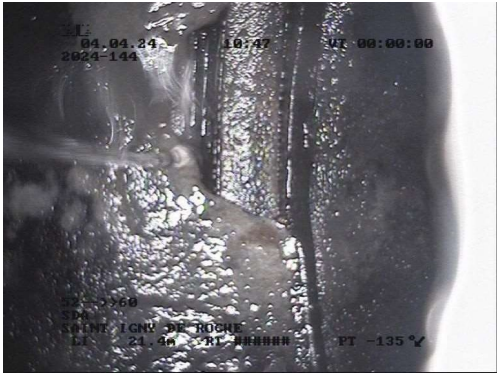
| P(52_-60)D0009 | | |

| (BBF.C) Infiltration - écoulement à 12 heures | | |

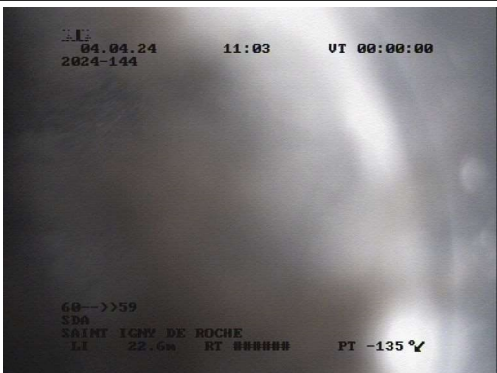
| P(60 - 59)D0006 | | |

| <p>(BDG.A) Perte de visibilité - la caméra est sous l'eau (Début 2)</p> | | |

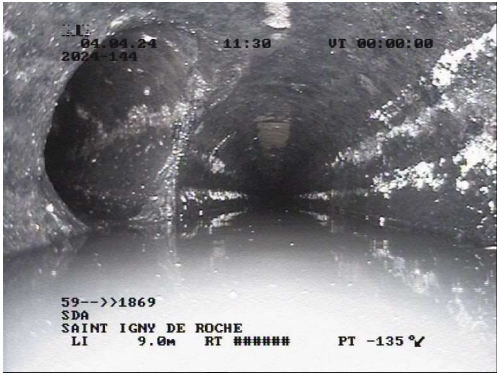
| (BCA.D.A) Raccordement du branchement - piquage direct - carotté - raccordement ouvert à 10 heures | | |

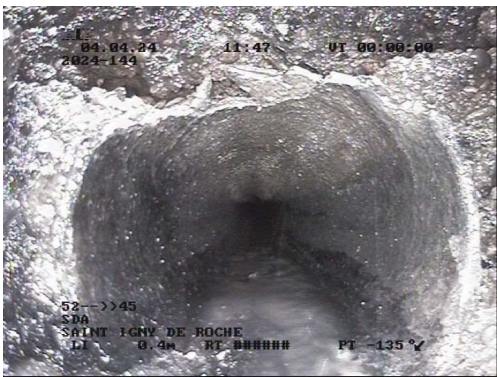
| <p>(BDD) Niveau d'eau : Niveau=&lt;5%<br/>(BCD.A) Type du noeud de départ - regard de visite<br/>Référence du noeud = 52<br/>(BAC.C) Rupture / Effondrement - effondrement à 05 heures<br/>(BAO) Sol visible par le défaut à 05 heures<br/>(BBF.C) Infiltration - écoulement à 05 heures</p> | | |

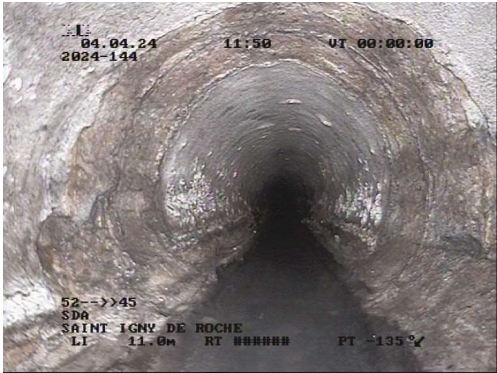
| | Distance | Compteur |
|---|---|---|
| <p>(BDD) Niveau d'eau : Niveau=&lt;5%</p> <p>(BAB.C.B) Fissure - fissure ouverte - circonférentielle de 12 heures à 12 heures</p> <p>(BBF.A) Infiltration - suintement de 12 heures à 12 heures</p> <p>(BBB.A) Dépôts adhérents - concrétions de 12 heures à 12 heures</p> <p>(BAO) Sol visible par le défaut de 04 heures à 07 heures (Début 4)</p> | | |

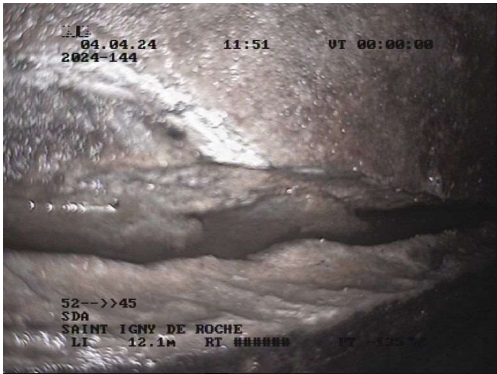
| | Distance | Compteur |
|---|---|---|
| <p>(BDD) Niveau d'eau : Niveau=&lt;5%</p> <p>(BAB.C.A) Fissure - fissure ouverte - longitudinale à 07 heures (Début 1)</p> <p>(BAB.C.A) Fissure - fissure ouverte - longitudinale à 05 heures (Début 2)</p> <p>(BAC.B) Rupture / Effondrement - effondrement partiel de 05 heures à 07 heures (Début 3)</p> | | |

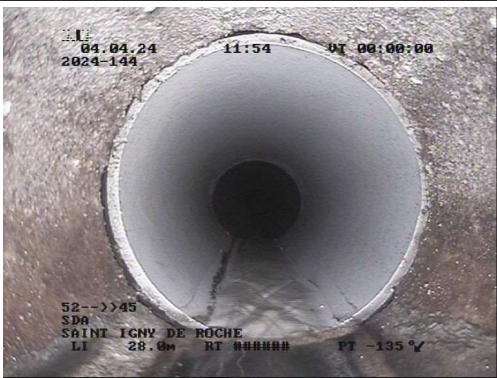
| | Distance | Compteur |
|---|---|---|
| <p>(BDD) Niveau d'eau : Niveau=&lt;5%<br/>(AED.AX) Matériau - PVC-U<br/>(BAO) Sol visible par le défaut de 04 heures à 07 heures (Fin 4)<br/>(BAB.C.A) Fissure - fissure ouverte - longitudinale à 07 heures (Fin 1)<br/>(BAB.C.A) Fissure - fissure ouverte - longitudinale à 05 heures (Fin 2)<br/>(BAC.B) Rupture / Effondrement - effondrement partiel de 05 heures à 07 heures (Fin 3)</p> | | |

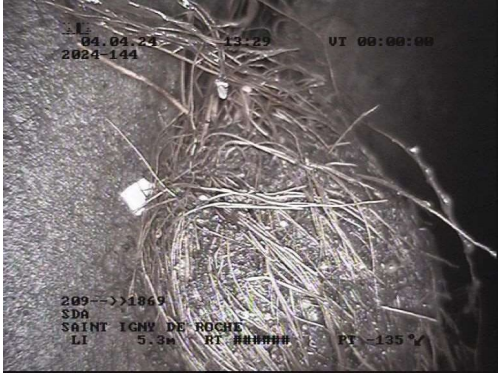
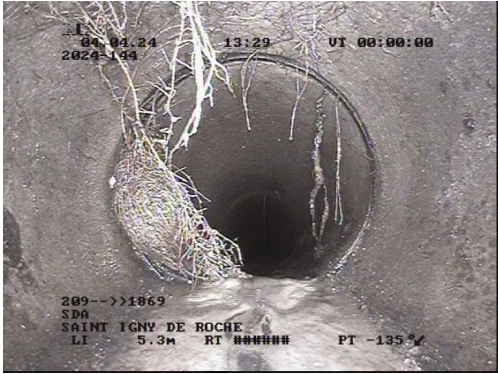
| <p>(BDD) Niveau d'eau : Niveau=&lt;5%<br/>(BBA.C) Racines - ensemble complexe de racines de 06 heures à 12 heures<br/>Réduction de la section = 20%</p> | | |

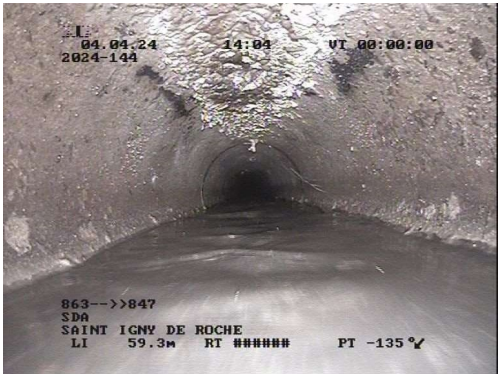
| P(863 - 847)D0010 | | |

| <p>(BDD) Niveau d'eau (Début 1)<br/>Niveau = 20%</p> | | |

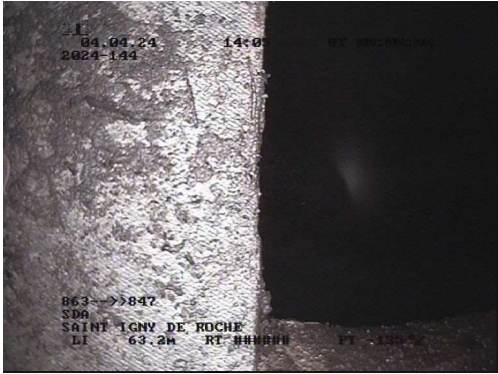
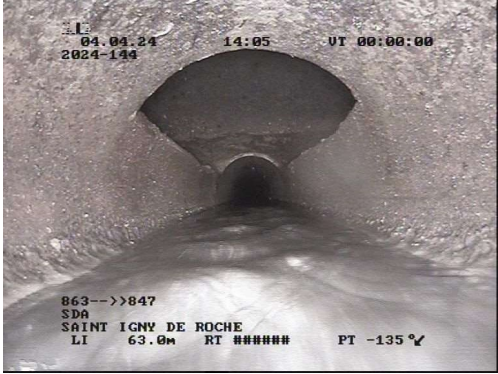
| P(863 - 847)D0011 | | |

| <p>(BCE.A) Type du noeud d'arrivée - regard de visite<br/>Référence du noeud = 847</p> | | |

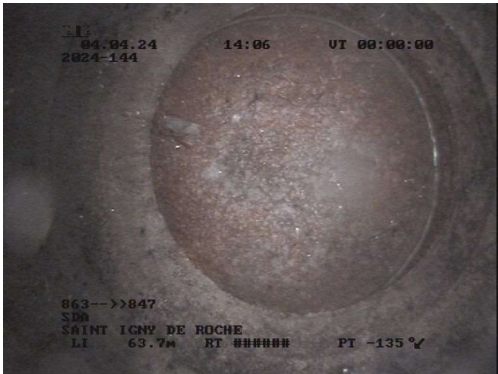
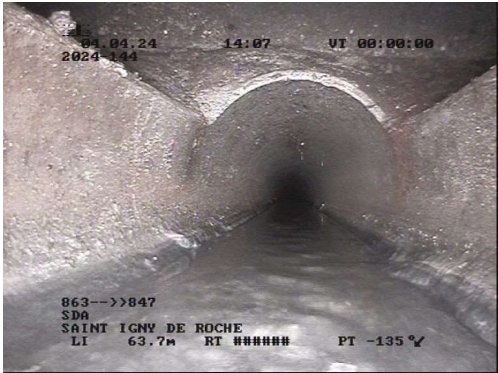
P(863 - 847)D0013

| <p>(BDB) Fin de l'inspection<br/>(BDD) Niveau d'eau (Fin 1)<br/>Niveau = 20%</p> | | |

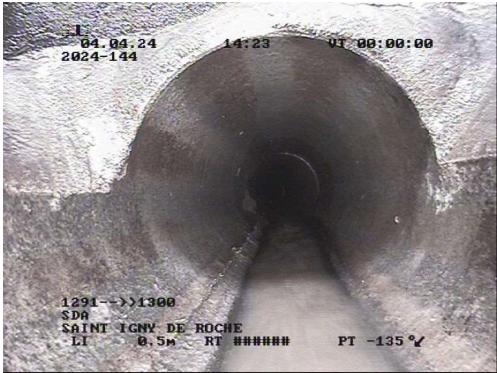
| P(1291 _ 1300)D0002 | | |

| <p>(BDD) Niveau d'eau : Niveau=&lt;5%<br/>(BCD.A) Type du noeud de départ - regard de visite<br/>Référence du noeud = 1291</p> | | |

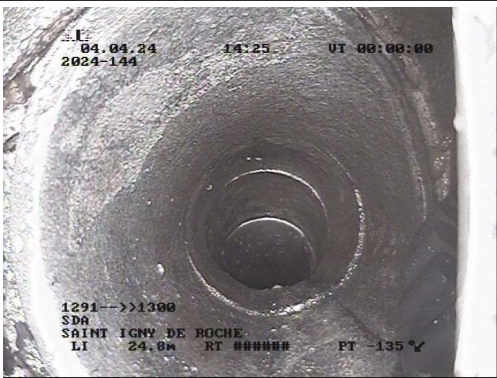
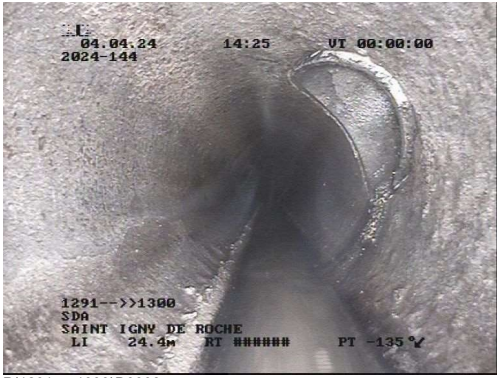
| | Distance | Compteur |
|---|---|---|
| (BCA.B.A) Raccordement du branchement - selle - carottée - raccordement ouvert à 02 heures | | |

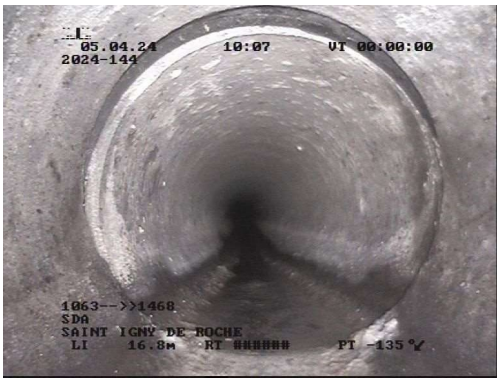
| | Distance | Compteur |
|---|---|---|
| P(1463 - 1468)D0006 | | |

| | Distance | Compteur |
|---|---|---|
| <p>(BDD) Niveau d'eau : Niveau=&lt;5%<br/>(BAJ.B) Déplacement d'assemblage - décentrage radial à 06 heures</p> | | |

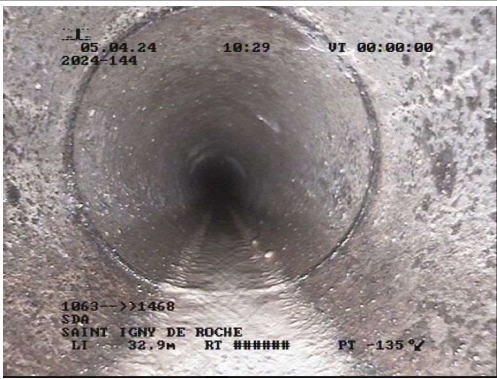
| | Distance | Compteur |
|---|---|---|
| P(1463 - 1468)D0009 | | |

| | Distance | Compteur |
|---|---|---|
| <p>(BDD) Niveau d'eau : Niveau=&lt;5%<br/>(BAG) Branchement pénétrant à 02 heures<br/>Longueur de la saillie = 15%</p> | | |

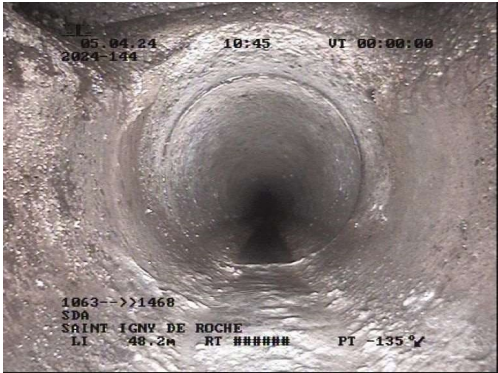
P(1463 \_ 1468)D0014

(BDD) Niveau d'eau : Niveau=<5%  
(BDB) Fin de l'inspection  
(BBF.C) Infiltration - écoulement à 11 heures

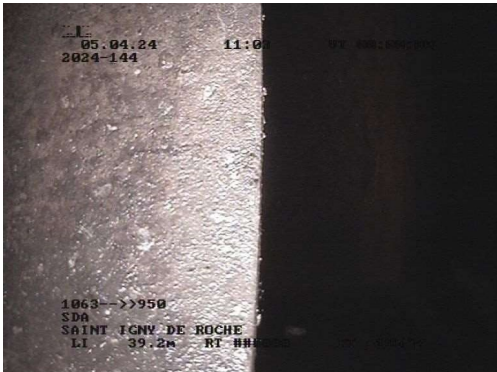
| P(1463 - 950)D0008 | | |

| (BDD) Niveau d'eau : Niveau=<5%<br>(BCE.A) Type du noeud d'arrivée - regard de visite<br>Référence du noeud = 950 | | |

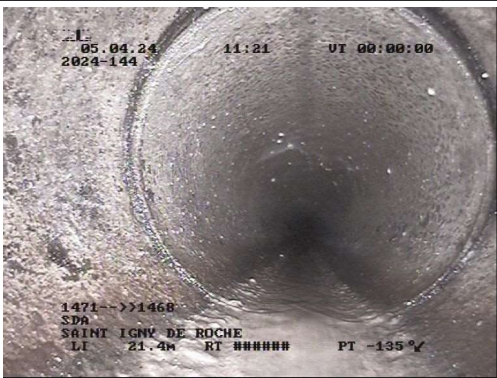
| (BDD) Niveau d'eau : Niveau=<5%<br>(BAJ.C) Déplacement d'assemblage - déviation angulaire à 06 heures | | |

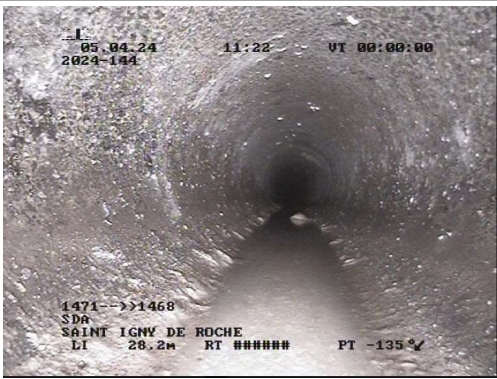
| (BDD) Niveau d'eau<br>Niveau = 10% | | |

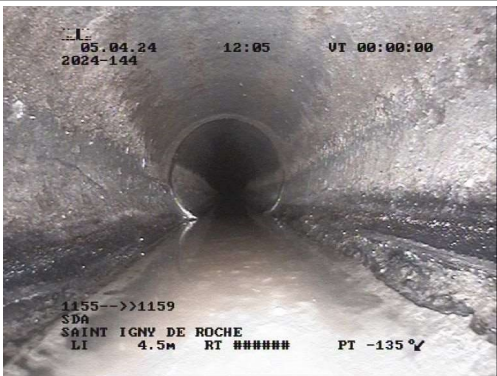
| P(1155 - 1159)D0005 | | |

| <p>(BDD) Niveau d'eau (Début 1)<br/>Niveau = 10%</p> | | |

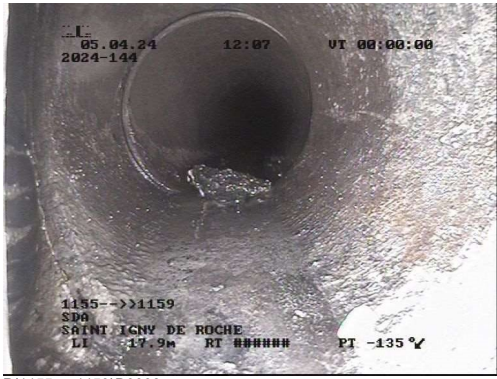
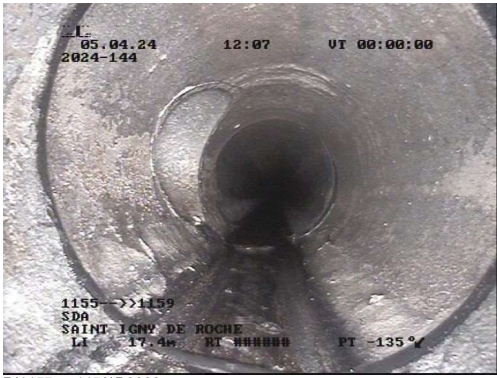
| | Distance | Compteur |
|---|---|---|
| P(1155 - 1159)D0008 | | |

| | Distance | Compteur |
|---|---|---|
| (BCA.B.A) Raccordement du branchement - selle - carottée - raccordement ouvert à 09 heures | | |

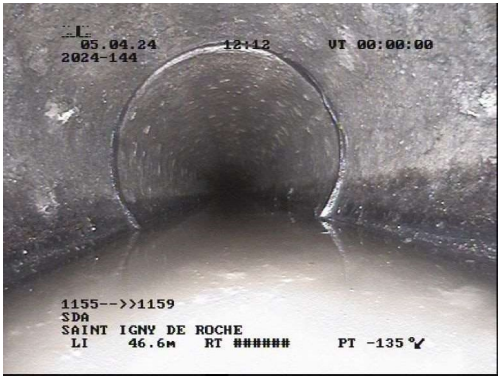
| <p>(BDD) Niveau d'eau<br/>Niveau = 20%</p> | | |

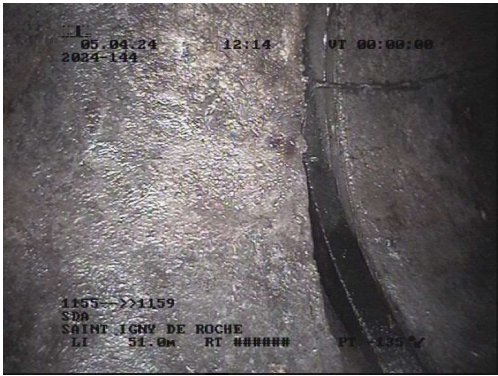
| <p>(BAJ.B) Déplacement d'assemblage - décentrage radial à 06 heures</p> | | |

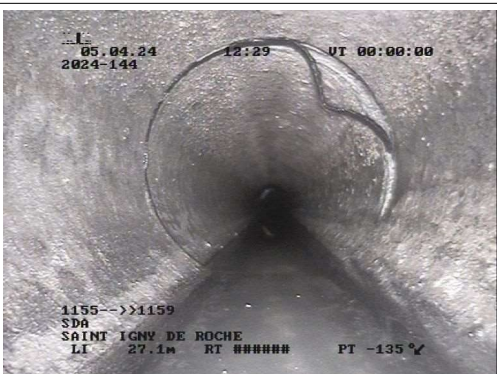
| (BCA.B.A) Raccordement du branchement - selle - carottée - raccordement ouvert à 10 heures | | |

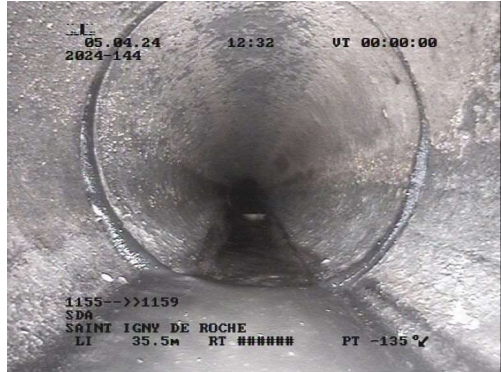
| (BAJ.B) Déplacement d'assemblage - décentrage radial à 06 heures<br>(BDD) Niveau d'eau (Fin 1)<br>Niveau = de 5 à 10% | | | |

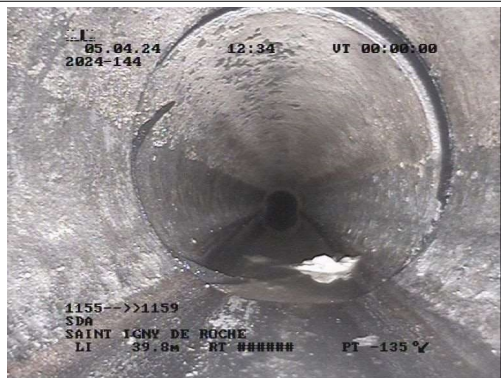
| (BAJ.B) Déplacement d'assemblage - décentrage radial à 06 heures<br>(BAI.Z) Joint d'étanchéité apparent - Joint de buttée à 10 heures | | | |

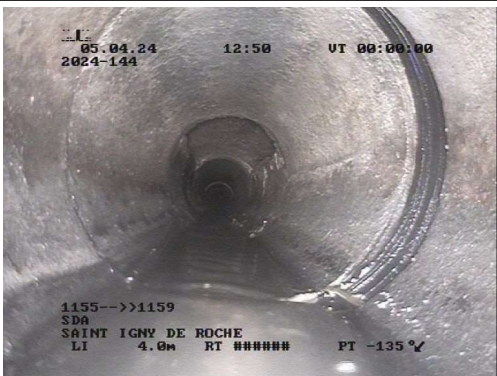
| (BAJ.C) Déplacement d'assemblage - déviation angulaire à 09 heures | | | |

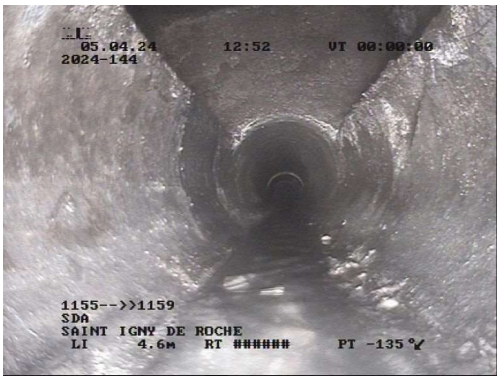
| (BCA.Z.A) Raccordement du branchement - boîte non visitable - raccordement ouvert à 10 heures<br>(BDD) Niveau d'eau (Fin 1)<br>Niveau = de 5 à 10% | | | |

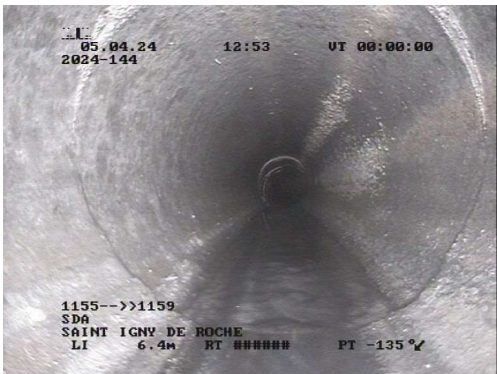
| (BDD) Niveau d'eau (Début 2)<br>Niveau = de 5 à 10%<br>(BAJ.B) Déplacement d'assemblage - décentrage radial à 06 heures | | | |

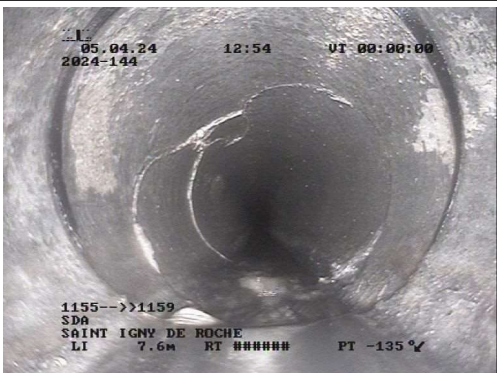
| (BAJ.B) Déplacement d'assemblage - décentrage radial à 06 heures<br>(BDD) Niveau d'eau (Fin 2)<br>Niveau = de 5 à 10% | | | |

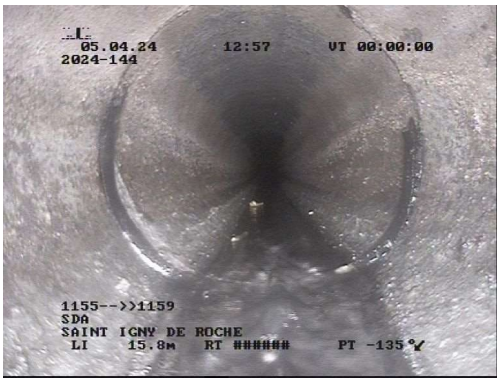
| (BDD) Niveau d'eau : Niveau=<5%<br>(BCA.Z.A) Raccordement du branchement - boîte non visitable - raccordement ouvert à 10 heures | | |

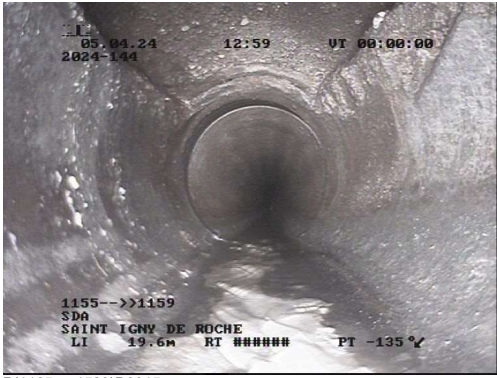
| (BAJ.B) Déplacement d'assemblage - décentrage radial à 06 heures<br>(BDD) Niveau d'eau (Début 3)<br>Niveau = de 5 à 10% | | |

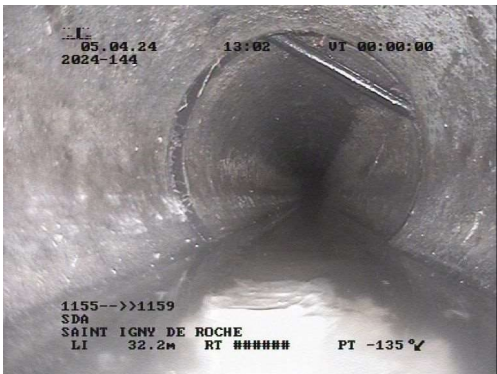
| (BDD) Niveau d'eau (Fin 3)<br>Niveau = de 5 à 10%<br>(BAJ.C) Déplacement d'assemblage - déviation angulaire à 03 heures | | |

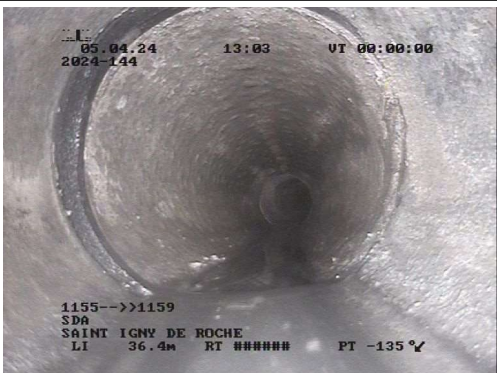
| (BAJ.B) Déplacement d'assemblage - décentrage radial à 03 heures | | |

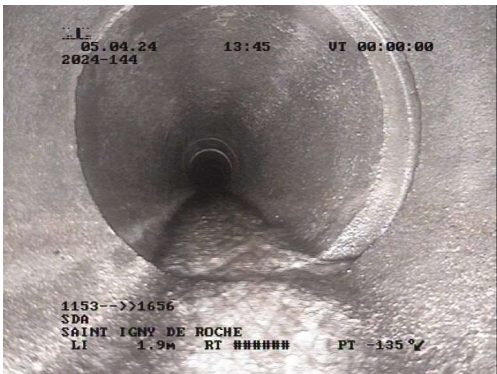
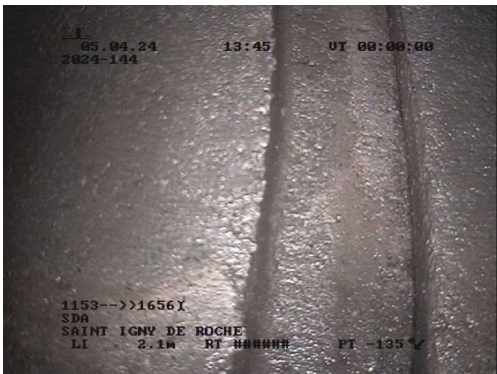
| <p>(BDD) Niveau d'eau : Niveau=&lt;5%<br/>(BAJ.C) Déplacement d'assemblage - déviation angulaire à 09 heures</p> | | |

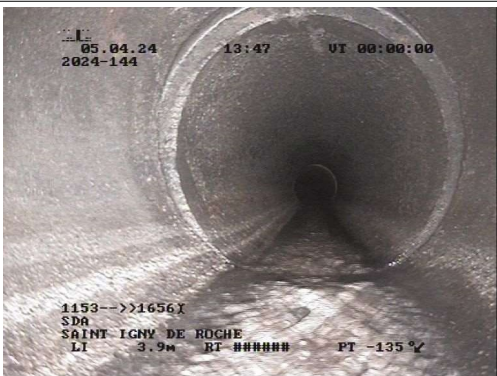
| (BDD) Niveau d'eau : Niveau=<5%<br>(BAJ.B) Déplacement d'assemblage - décentrage radial à 06 heures | | |

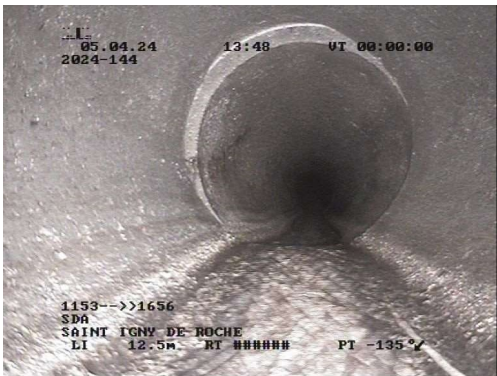
| (BDD) Niveau d'eau : Niveau=<5%<br>(BAJ.C) Déplacement d'assemblage - déviation angulaire à 06 heures | | |

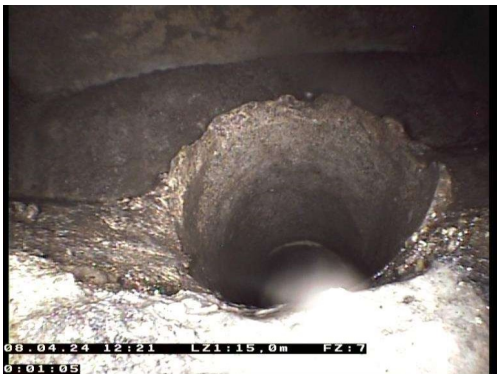
| <p>(BDD) Niveau d'eau : Niveau=<math>\leq</math>5%<br/>(BCA.Z.A) Raccordement du branchement - boîte non visitable - raccordement ouvert à 10 heures</p> | | |

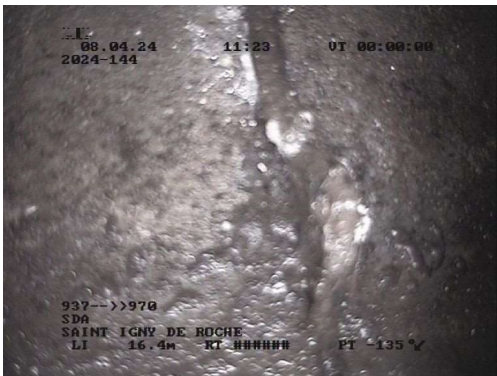
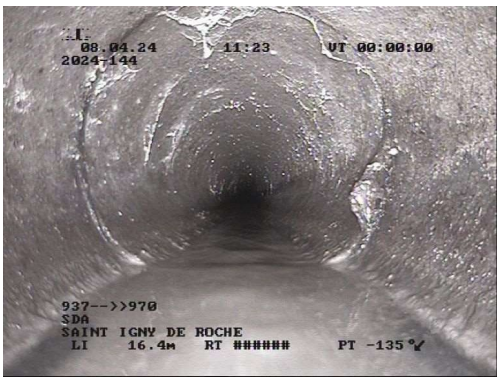
| <p>(BDD) Niveau d'eau : Niveau=&lt;5%</p> <p>(BAI.Z.A) Joint d'étanchéité apparent - Joint de butée - déplacé mais ne dépassant pas dans la canalisation à 04 heures</p> <p>Réduction de la section = 10%</p> | | |

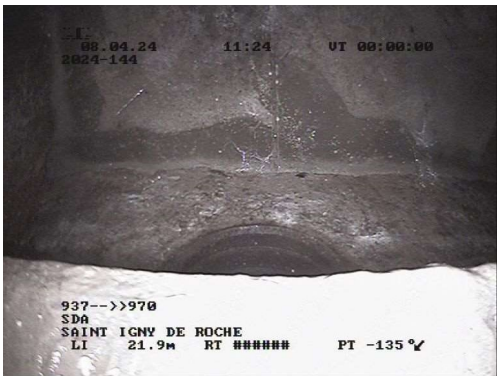
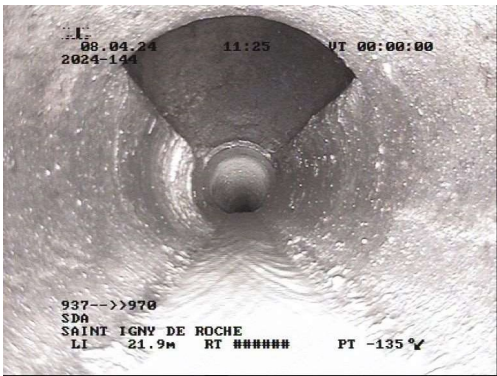
| <p>(BDD) Niveau d'eau : Niveau=&lt;5%</p> <p>(BCA.Z.A) Raccordement du branchement - boîte non visitable - raccordement ouvert à 10 heures</p> | | |

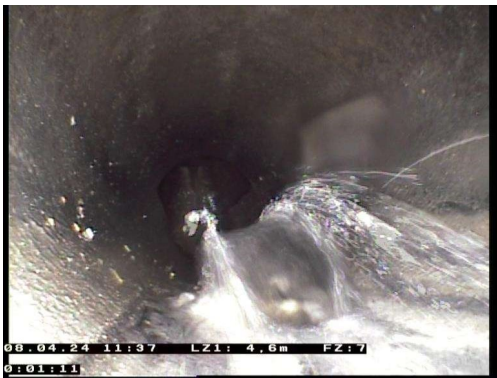
| <p>(BDD) Niveau d'eau : Niveau=&lt;5%<br/>(BBC.C) Dépôts - dur ou compacté à 06 heures<br/>Epaisseur des dépôts = 20%</p> | | |

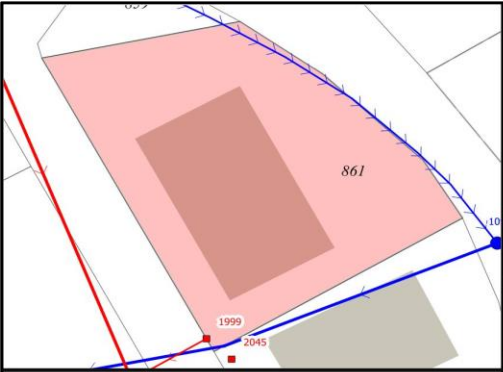
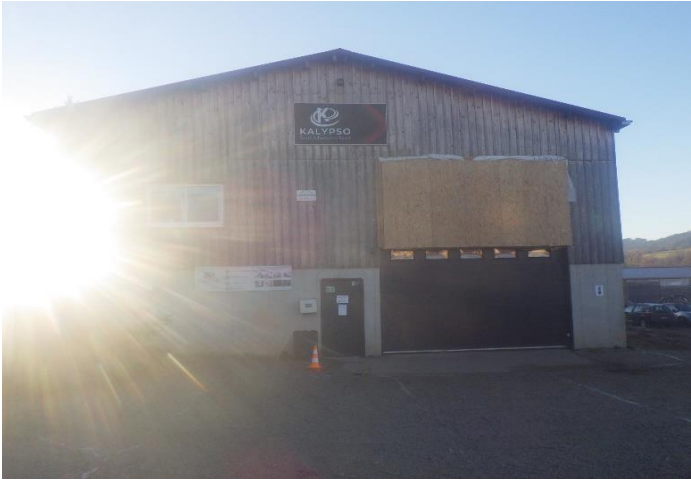
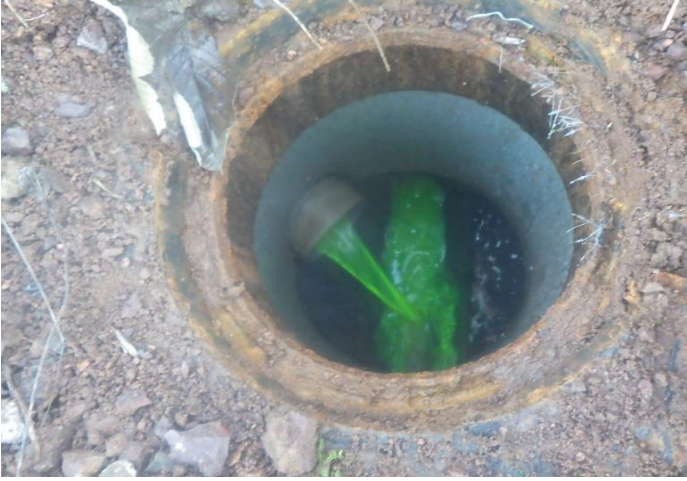
| Description de la non-conformité :<br><br>Présence d'une fosse septique dont le trop-plein se rejette dans un fossé. | | | |

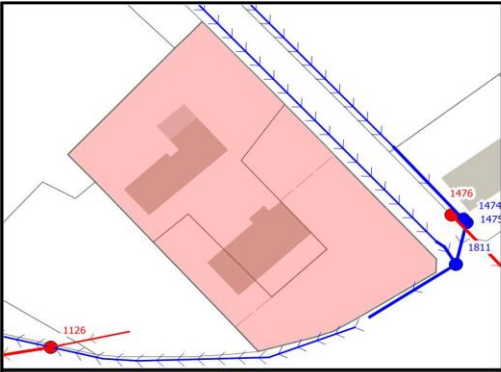
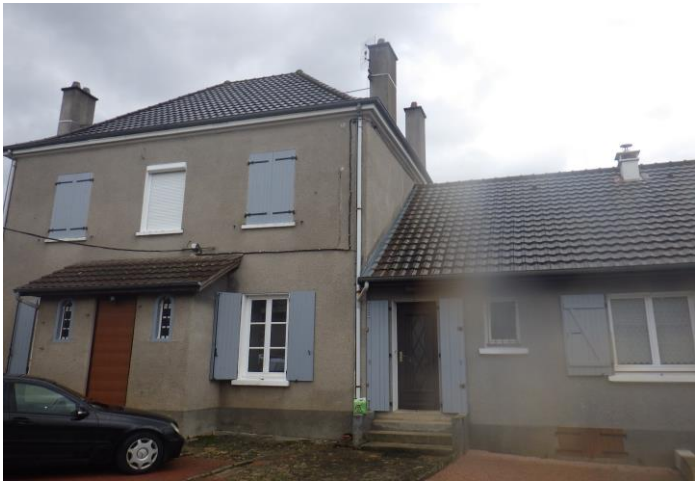
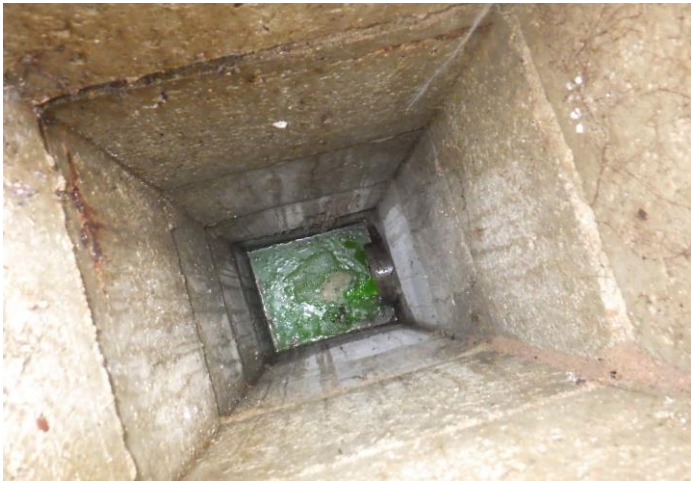
| L'intégralité de la buanderie est raccordée aux eaux pluviales, c'est-à-dire un chauffe-eau, la machine à laver et un évier. | | | |

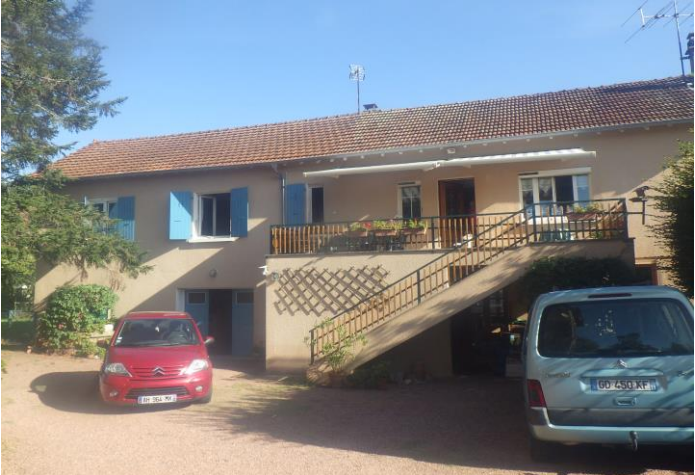
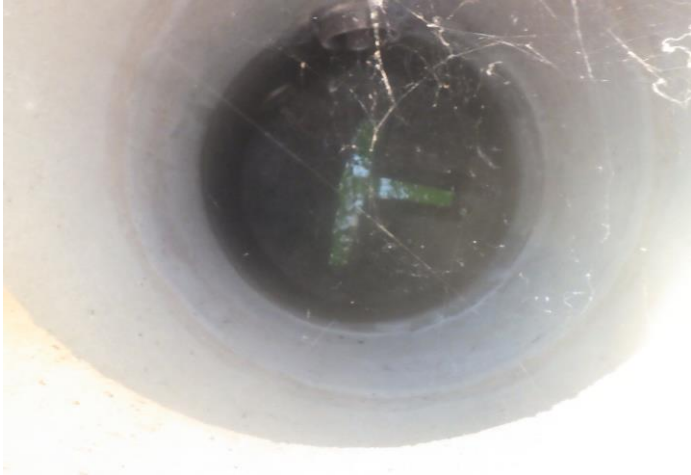
| Une partie des eaux pluviales est raccordée aux eaux usées. | | | |

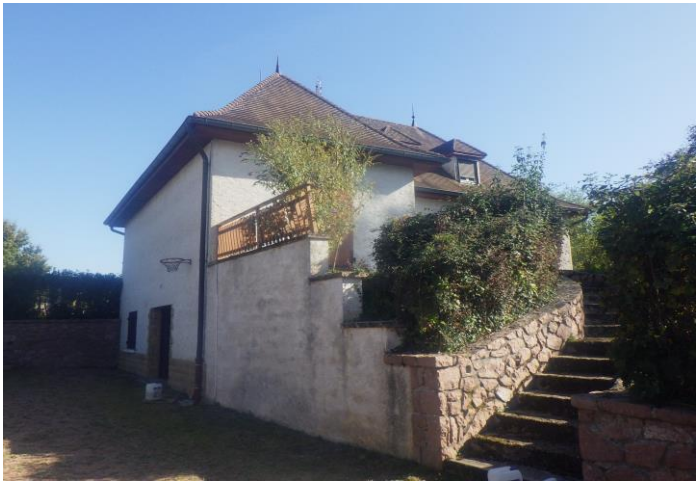
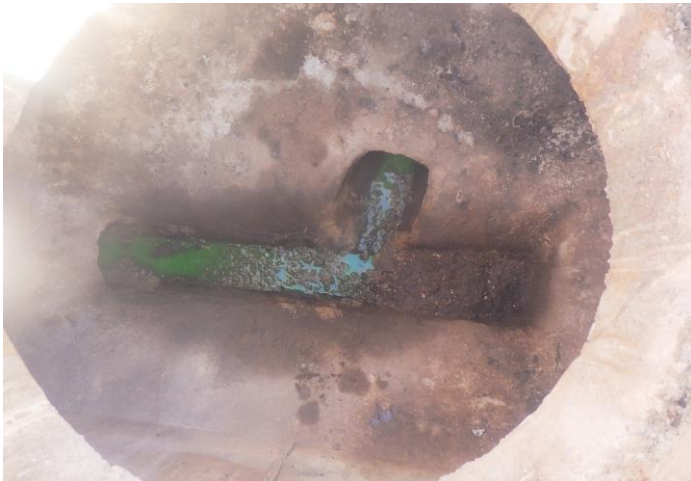
| Commentaires : <div>Présence d'un regard mixte.</div> | | | |

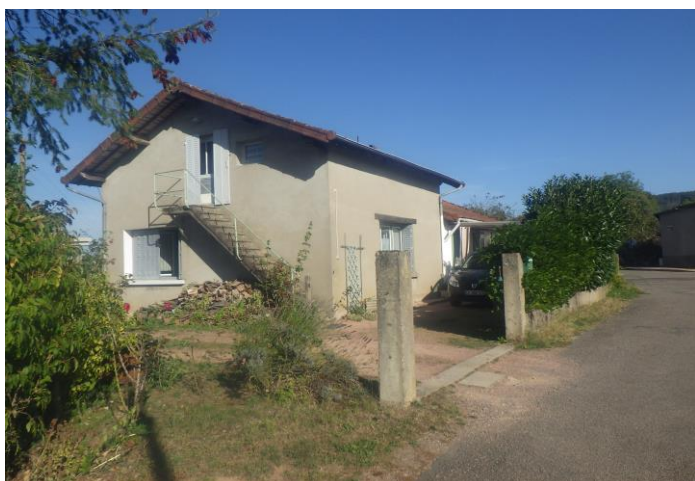
Une partie des eaux usées est raccordée aux eaux pluviales.

Un évier et la cuisine sont connectés aux eaux pluviales.

*Colorant dans la boîte de branchement des eaux usées*

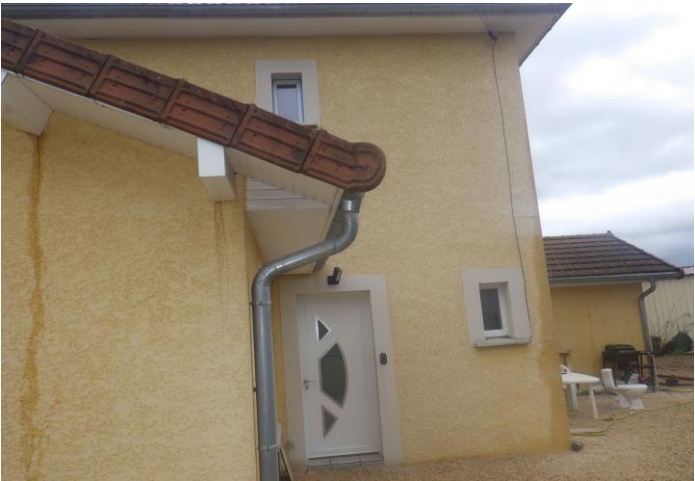
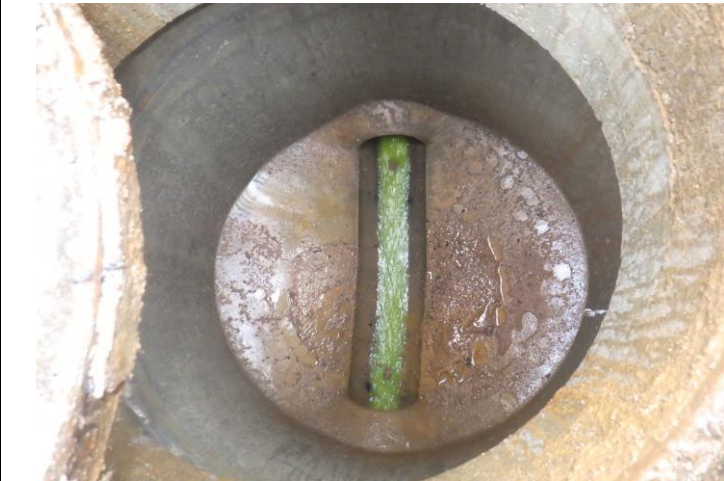
| Toutes les gouttières se rejettent dans la boîte de branchement des eaux usées. | | | |
| Vue générale | | Colorant dans le regard public des eaux usées | |

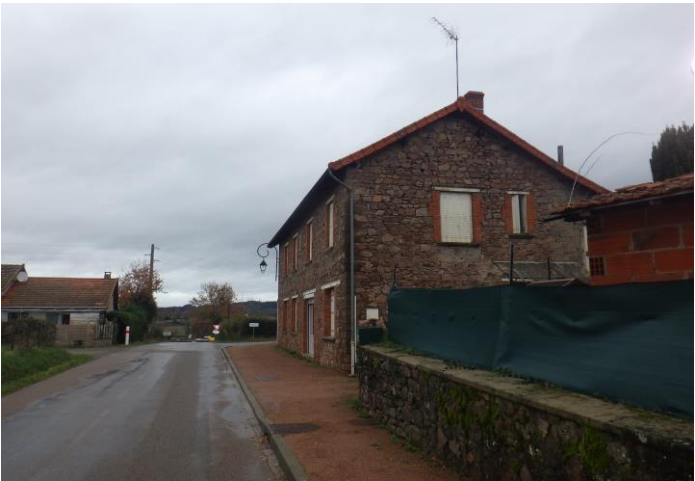
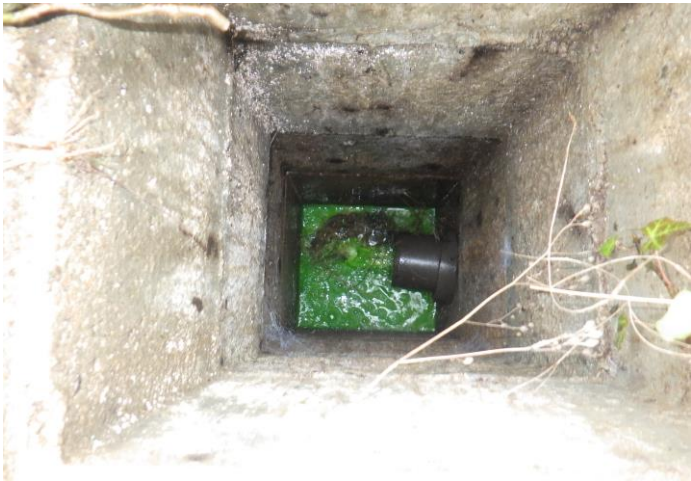
| Les tracés des eaux usées de la cuisine et de la salle de bain sont supposés. En effet, il n'y a pas de regard accessible pour s'assurer de leur bon raccordement. Néanmoins, le colorant n'a pas été trouvé dans les eaux pluviales. | | | |
| Vue générale | | Colorant dans le regard public des eaux usées | |

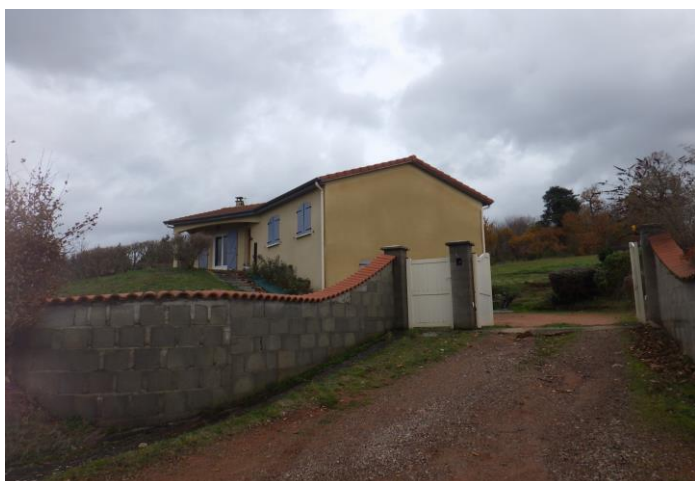
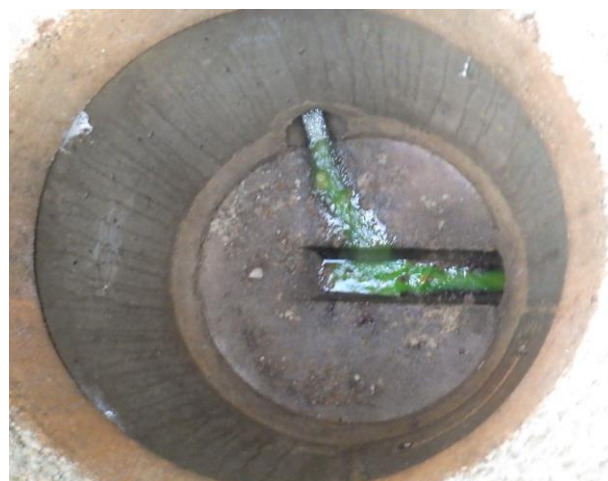
Le siphon de sol du garage est connecté au regard de visite privé des eaux pluviales.

Colorant dans le regard public des eaux usées
