*Elaboration du PLU intercommunal*

Pièce n°5.2.5 : Annexes – Annexes sanitaires : Schéma  
Directeur d'Assainissement et de gestion des eaux  
pluviales – Saint-Igny-de-Roche

Etude  
Schéma Directeur d'Assainissement

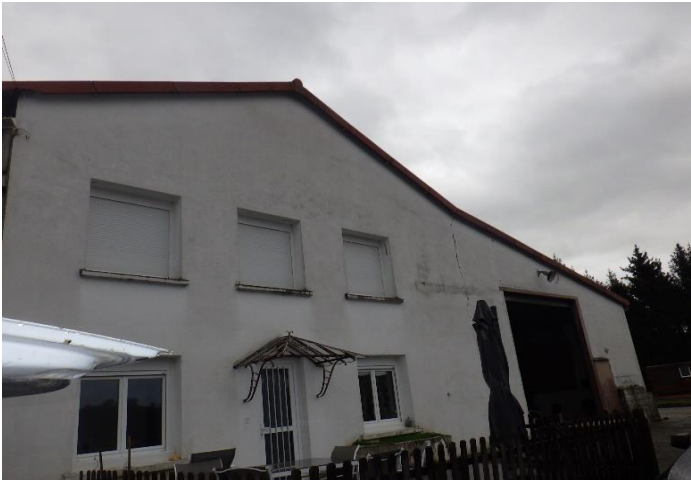
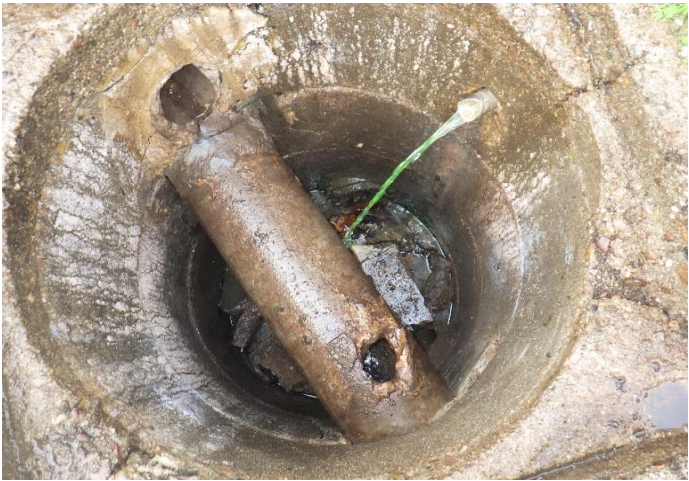
| Les eaux usées domestiques se rejettent au réseau privé des eaux pluviales . Celles-ci rejoignent ensuite les réseaux des eaux usées publiques. | | | |
| Vue générale | Colorant dans le regard public | | |

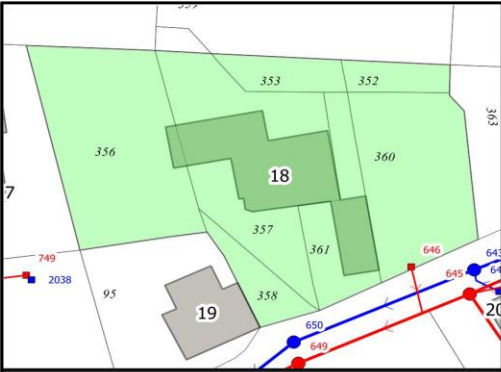
| Absence de boîte de branchement. | | | |

| La fosse septique doit être déconnectée. Les eaux usées doivent être séparées des eaux pluviales. | | | |

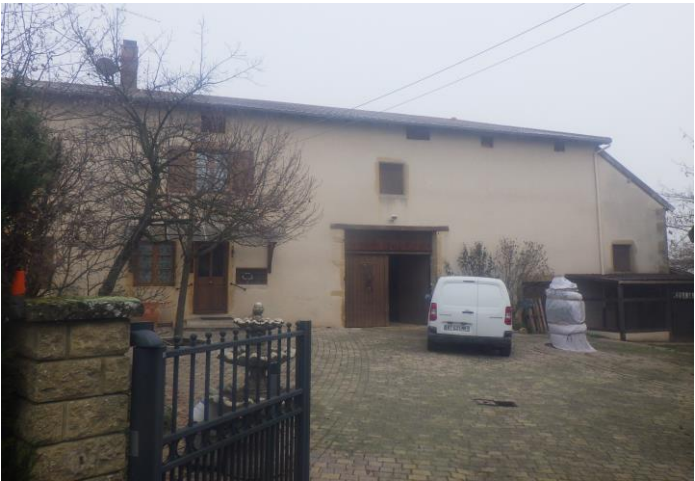
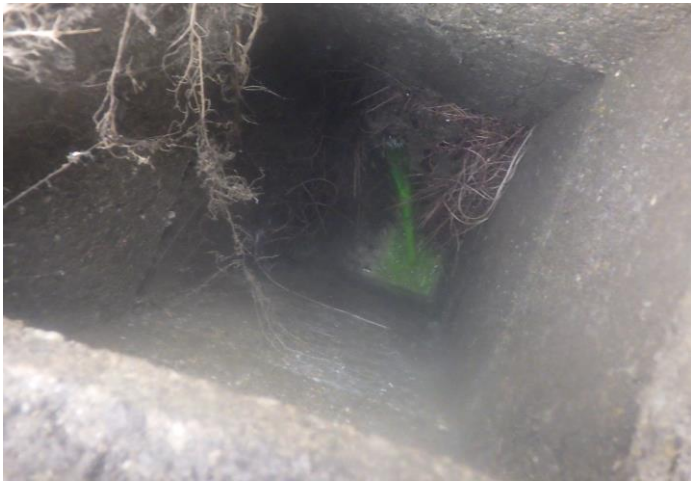
| Présence de racines dans la boîte de branchement des eaux usées. | | | |
| Vue générale | Colorant dans la boîte de branchement des eaux usées | | |

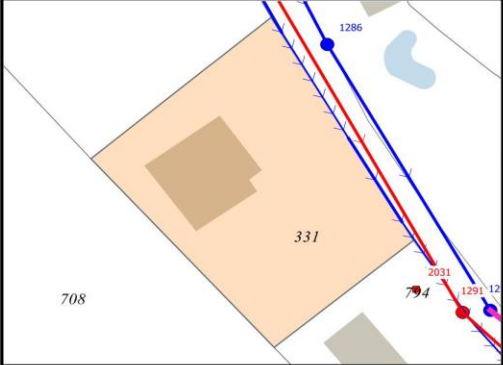
| Le colorant n'a jamais été retrouvé dans la boîte de branchement. Le réseau privé d'eaux usées passe sous les arbustes. Il est peut-être effondré à cause des racines. | | | |

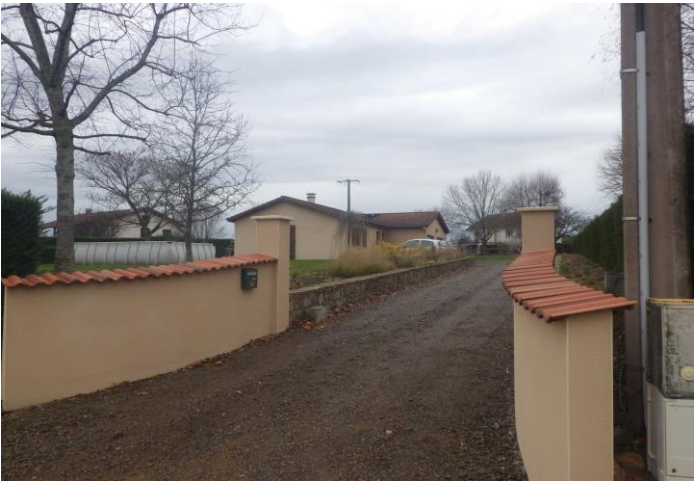
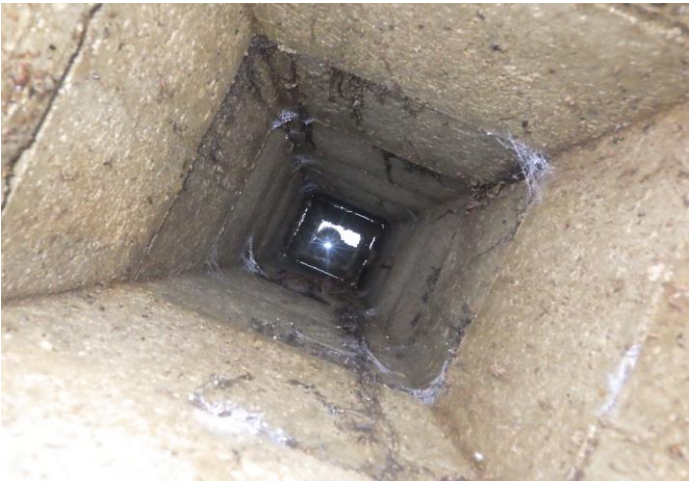
| Vue générale | Colorant dans la boîte de branchement des eaux usées | | |

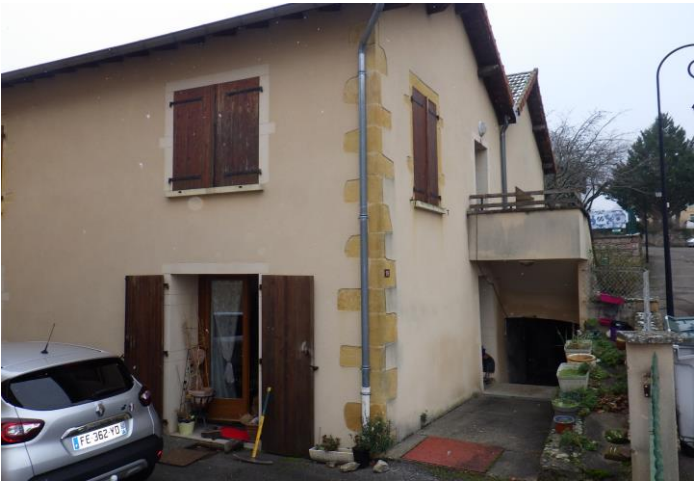
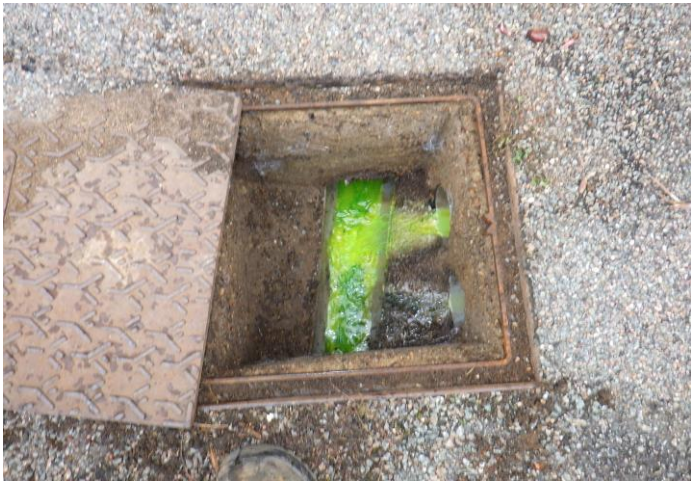
| Vue générale | Colorant dans la boîte de branchement des eaux usées | | |

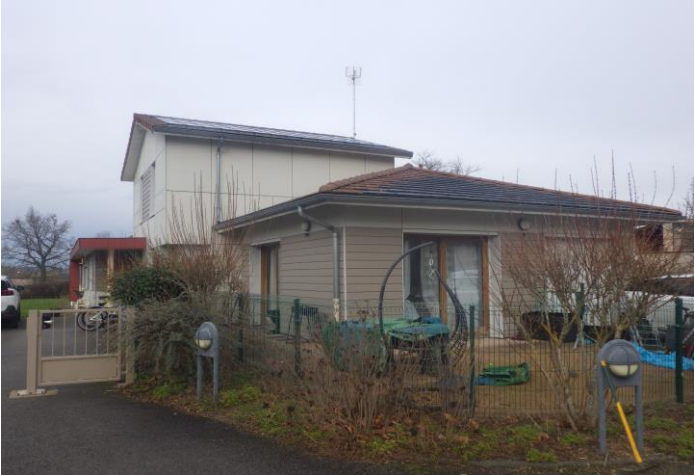
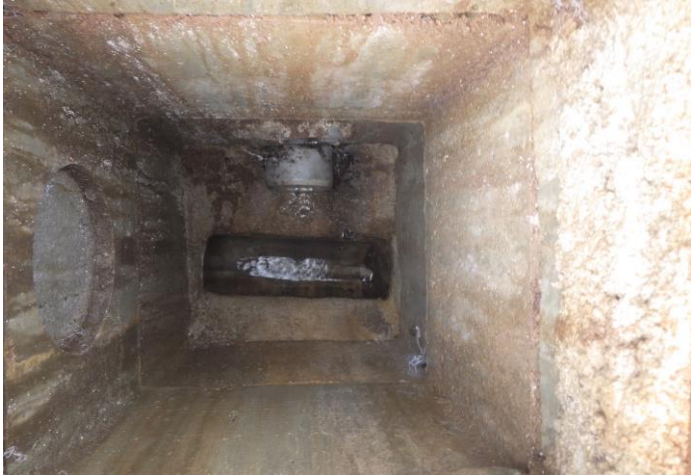
| Vue générale | Colorant dans la boîte de branchement des eaux usées | | |

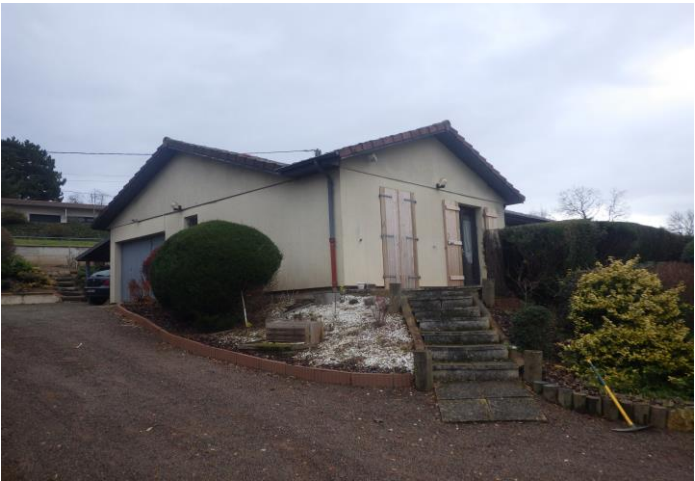
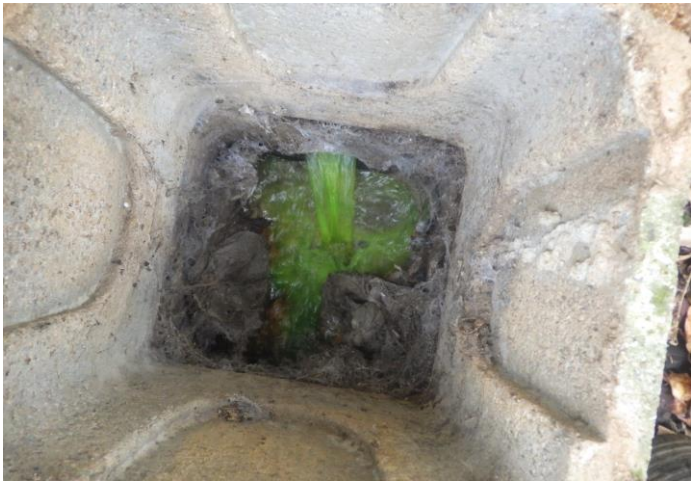
| Vue générale | Colorant dans le regard privé des eaux usées | | |

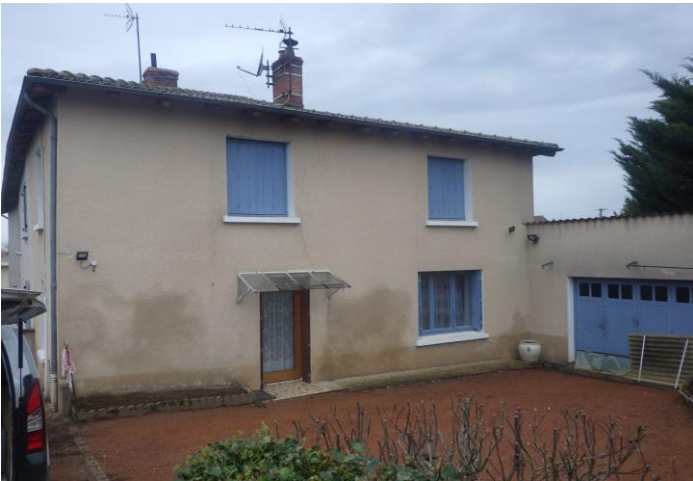
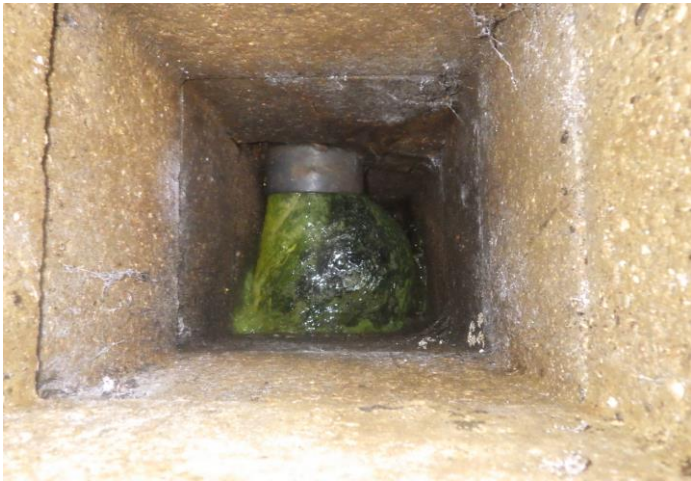
| La gouttière avant et le chemin de grille sont connectés aux eaux usées. | | | |
| Vue générale | Colorant dans la boîte de branchement des eaux usées | | |

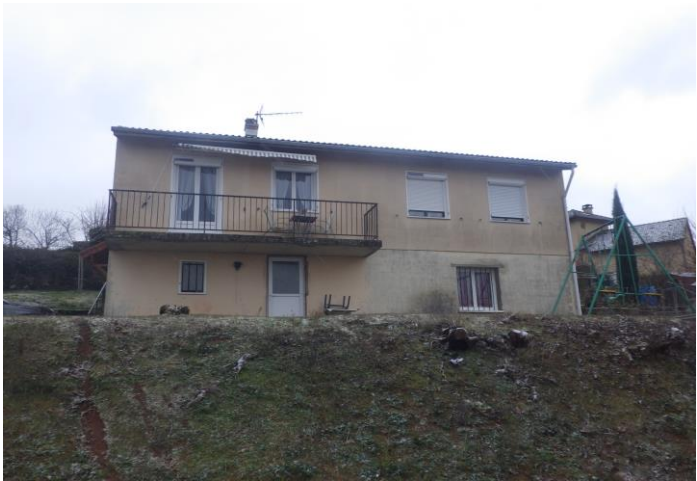
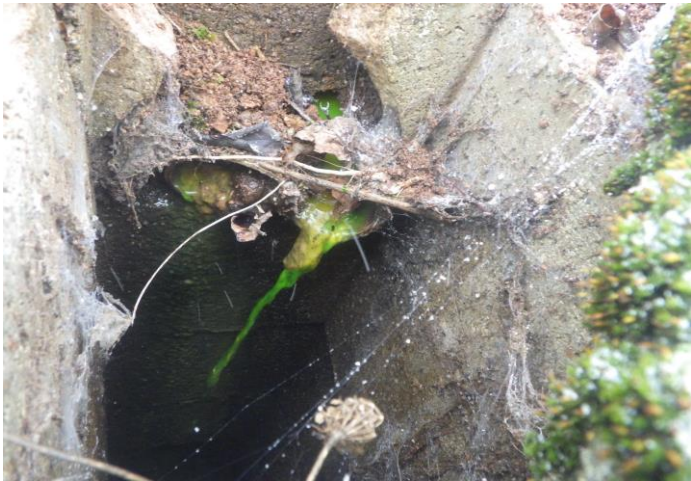
| Vue générale | Colorant dans la boîte de branchement des eaux usées | | |

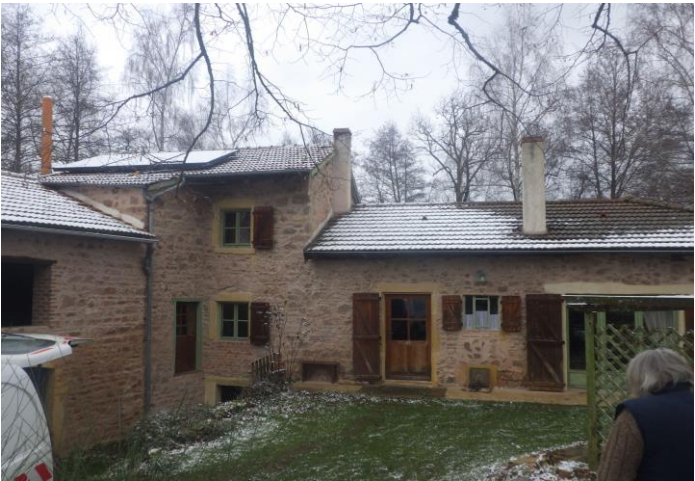
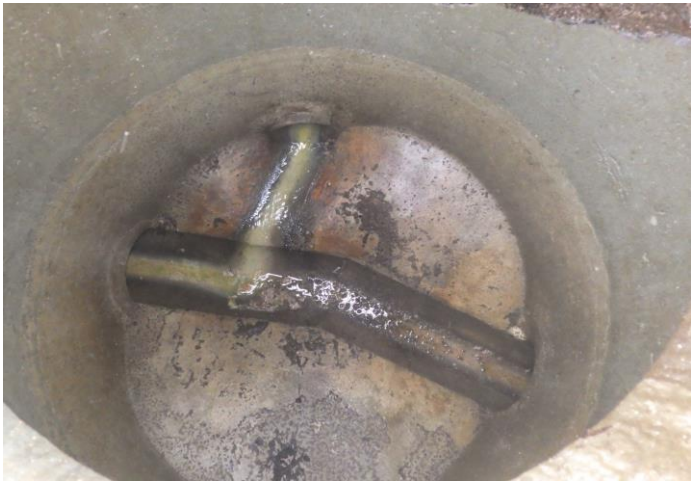
| Vue générale | Colorant dans le regard public des eaux usées | | |

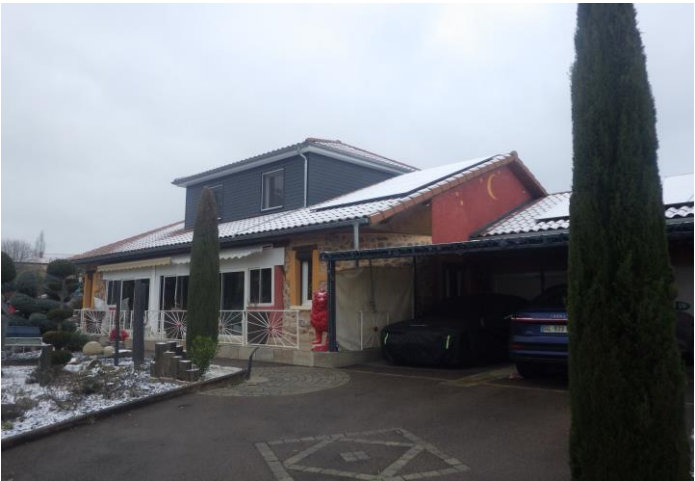
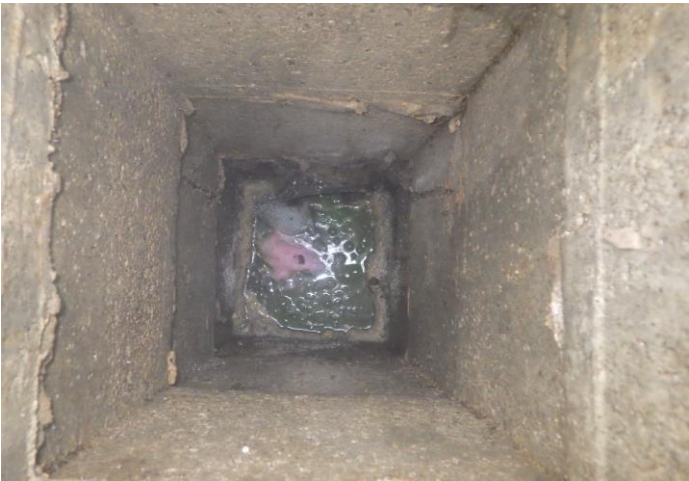
| Vue générale | Colorant dans la boîte de branchement des eaux usées | | |

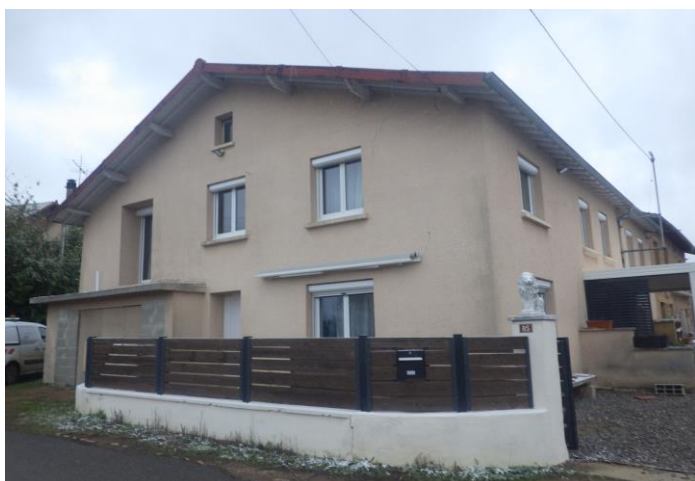
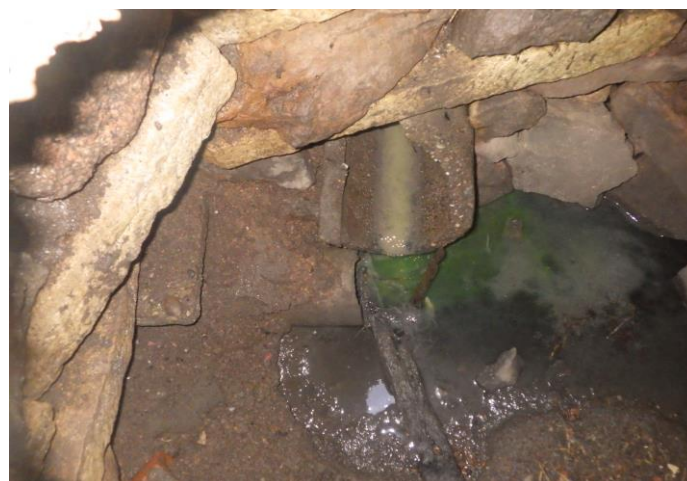
Les eaux pluviales sont raccordées au réseau des eaux usées (gouttière et trop-plein).

### Colorant dans le regard privé des eaux usées

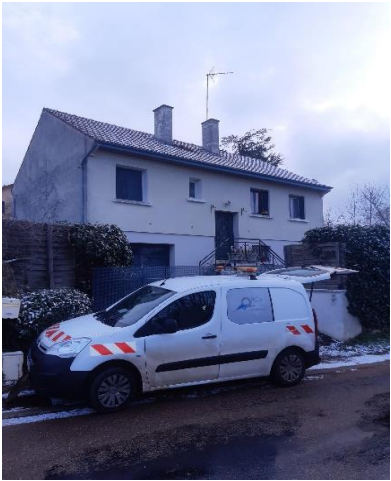
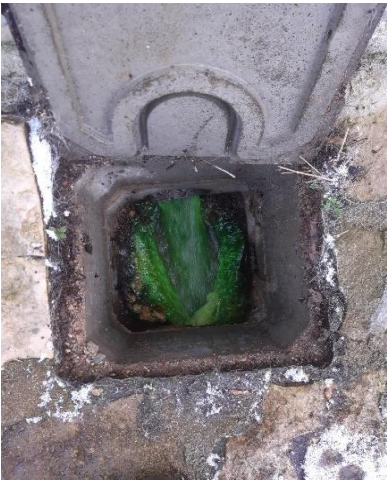
| Les eaux pluviales sont raccordées aux eaux usées. | | | |
| Vue générale | | Colorant dans le regard public des eaux usées | |

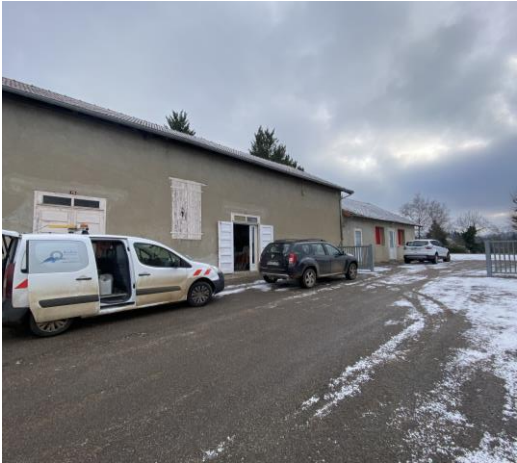
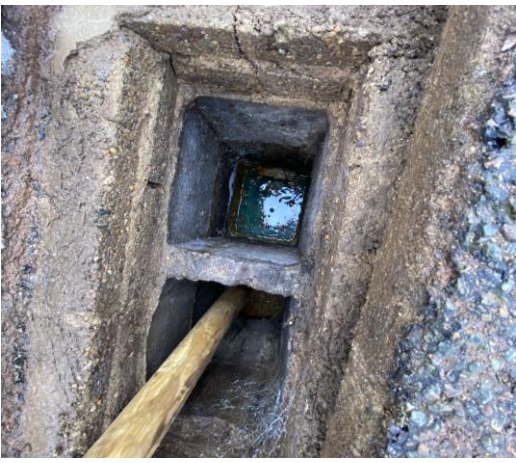
| Vue générale | | Colorant dans la boîte de branchement des eaux usées | |

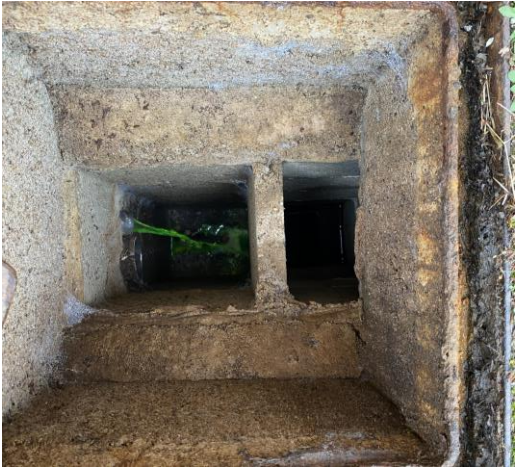
| Vue générale | | Colorant dans la boîte de branchement des eaux usées | |

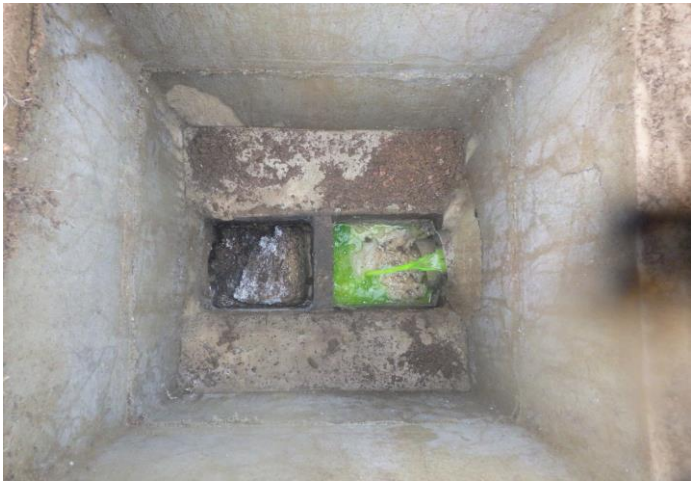
| Vue générale | Colorant dans le regard public des eaux usées | | |

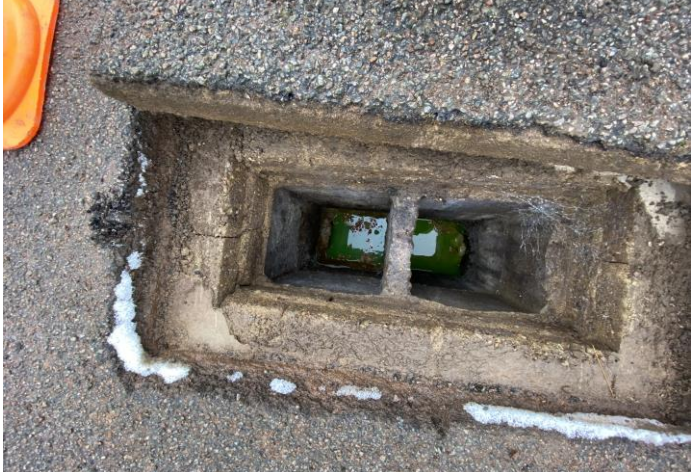
| Vue générale | Colorant dans la boîte de branchement des eaux usées | | |

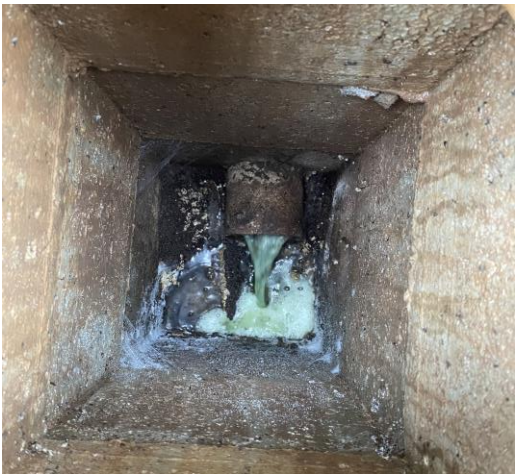
| Vue générale | Colorant dans la boîte de branchement des eaux usées | | |

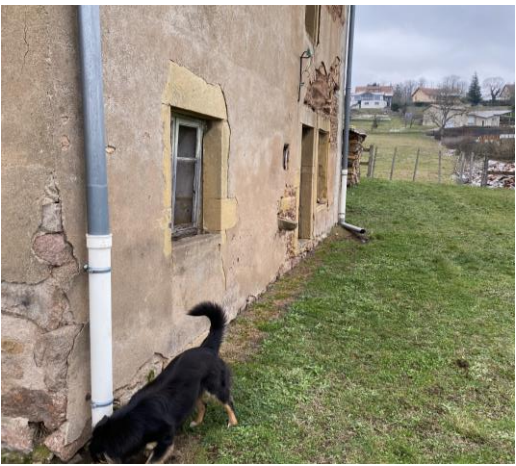
| Vue générale | Gouttière au milieu naturel | | |

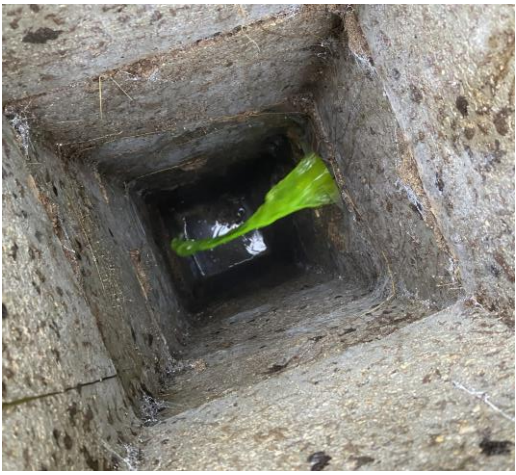
| Vue générale | Colorant dans la boîte de branchement des eaux usées | | |

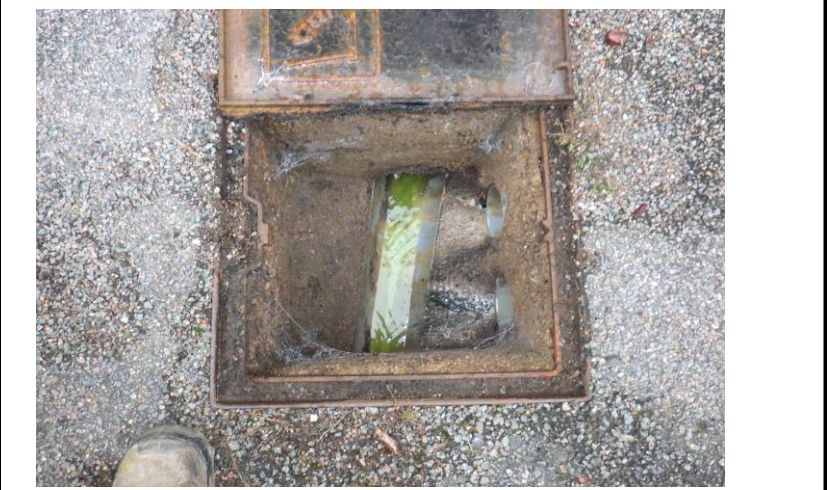
| Vue générale | Colorant dans la boîte de branchement des eaux usées | | |

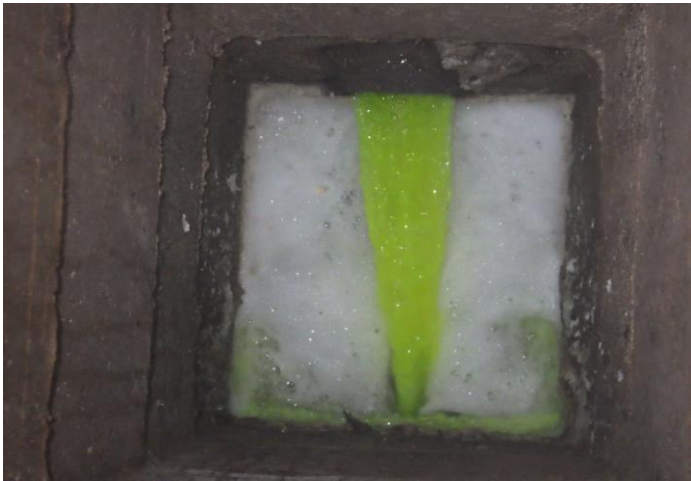
| Vue générale | Colorant dans la boîte de branchement des eaux usées | | |

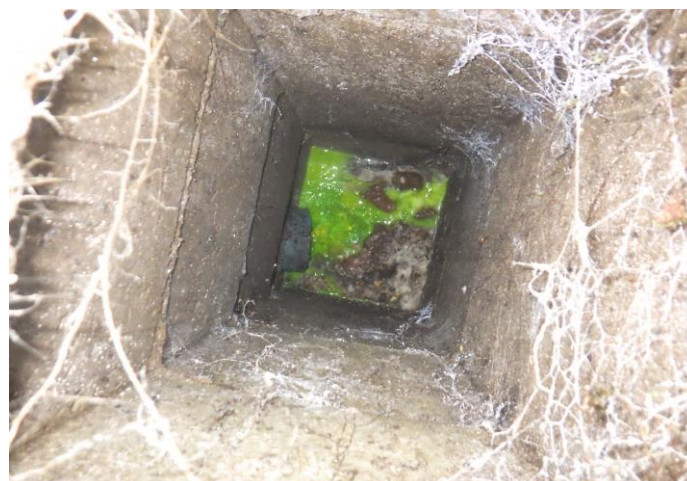
*Colorant dans la boîte de branchement des eaux usées*

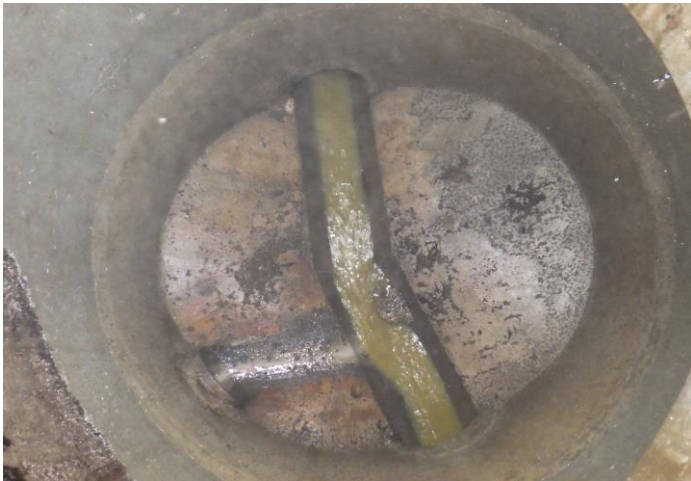
| Vue g  n  rale | Colorant dans le regard public des eaux us  es | | |

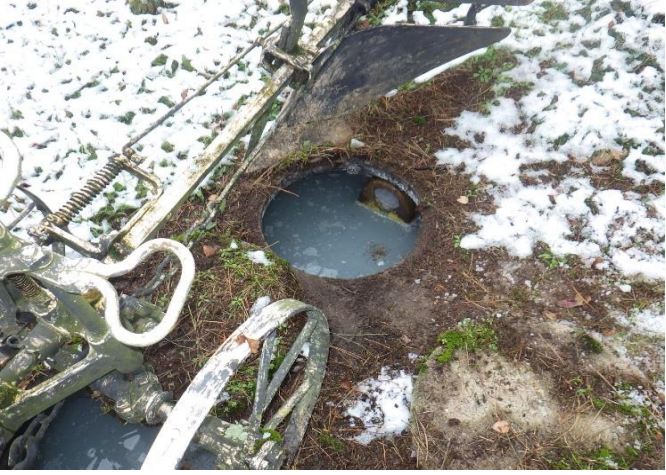
| Il est supposé la présence d'un ouvrage de décantation sous la cuisine. Une fosse septique est également présente un peu plus bas sur la parcelle. Le colorant n'a pas pu être retrouvé. L'habitation ne semble pas raccordée à l'assainissement collectif. | | | |
| Vue générale | Fosse septique | | |

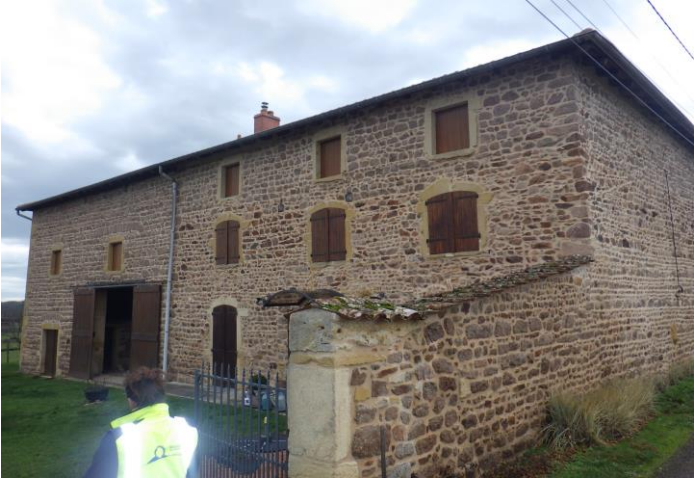
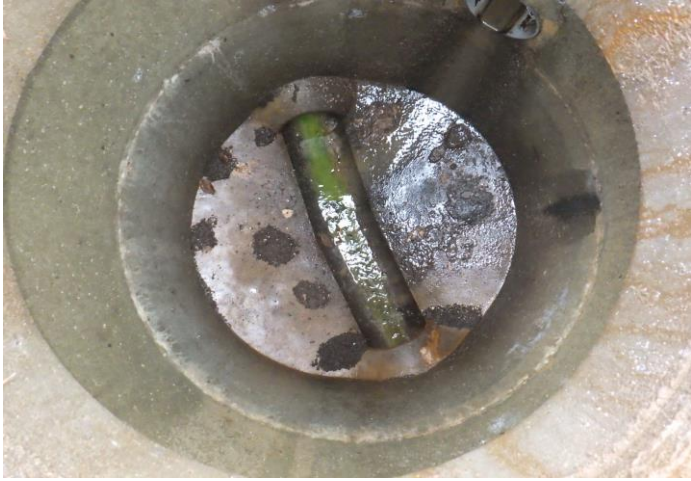
| Vue générale | Colorant dans le regard privé des eaux usées | | |

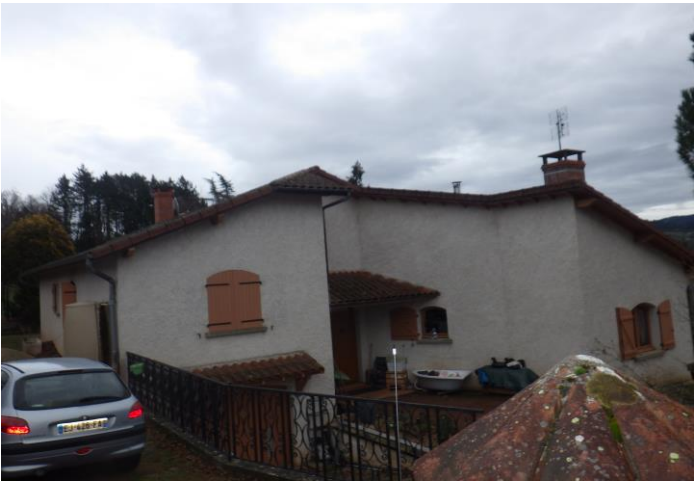
| Vue générale | Colorant dans la boîte de branchement des eaux usées | | |

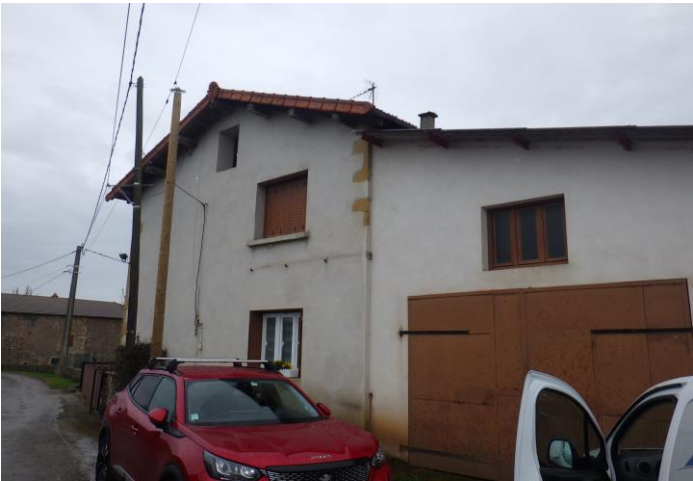
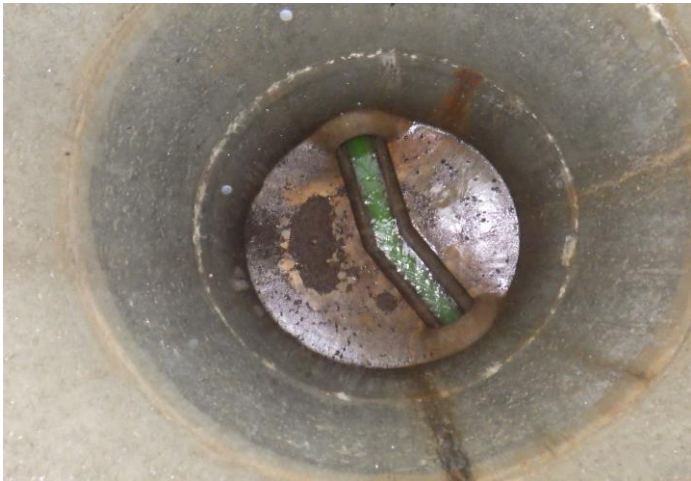
| Description de la non-conformité : <div>Les eaux pluviales sont raccordées au réseau des eaux usées. La cuisine se rejette dans le réseau des eaux pluviales.</div> | | | |
| Vue générale | Colorant dans le regard public des eaux usées | | |

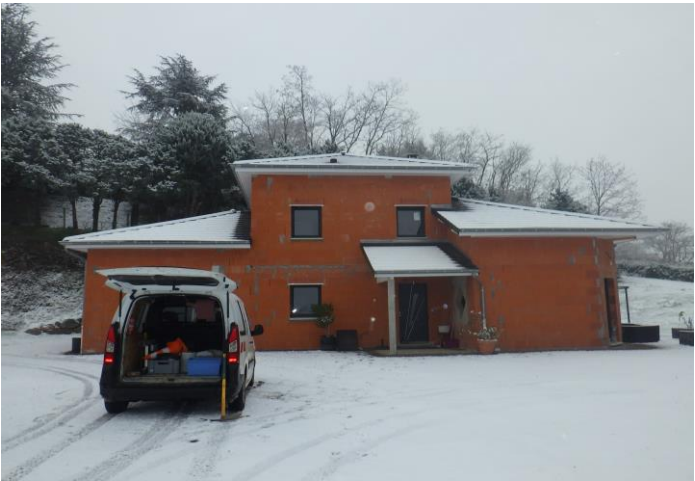
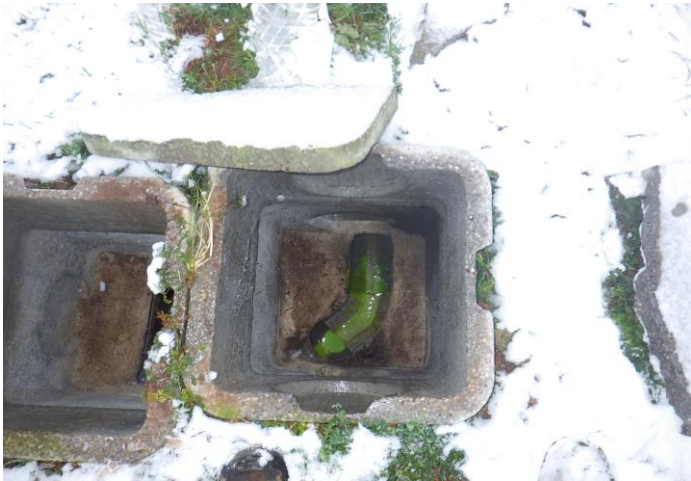
| Vue générale | Colorant dans la boîte de branchement des eaux usées | | |

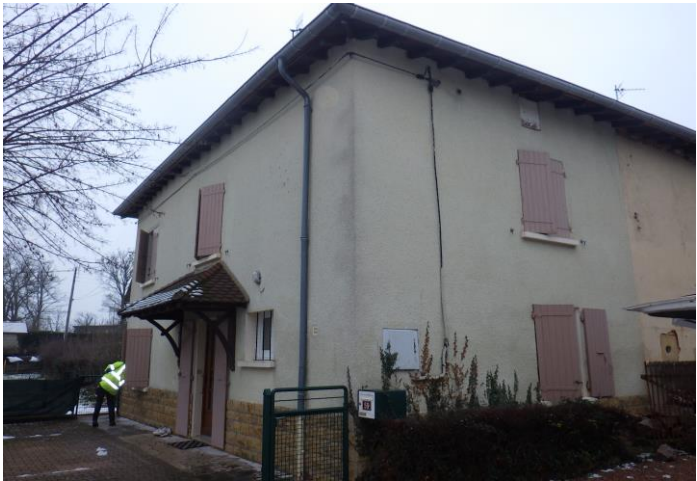
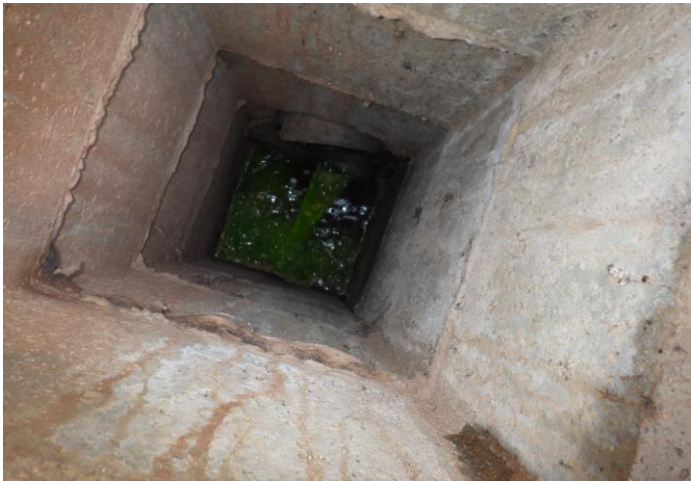
| Vue générale | Colorant dans la boîte de branchement des eaux usées | | |

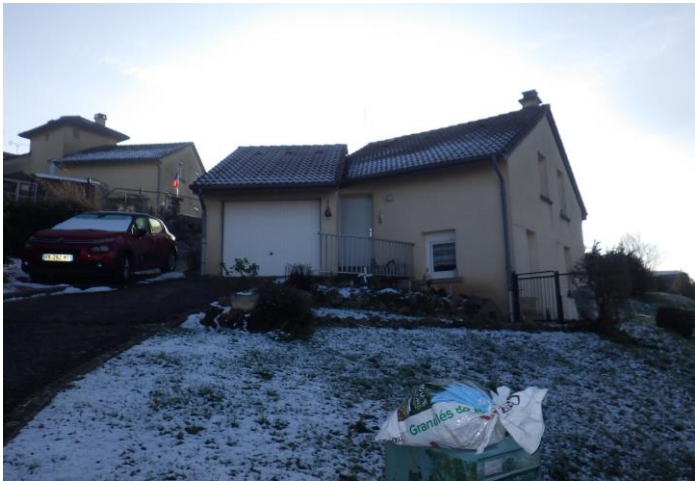
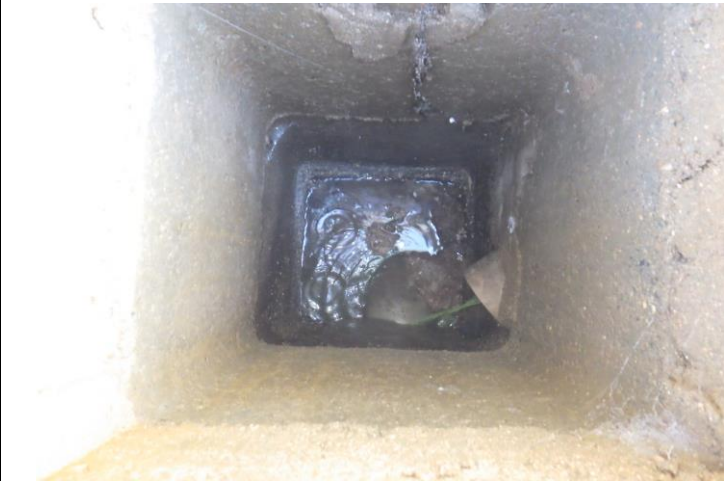
| Vue générale | Colorant dans la boîte de branchement des eaux usées | | |

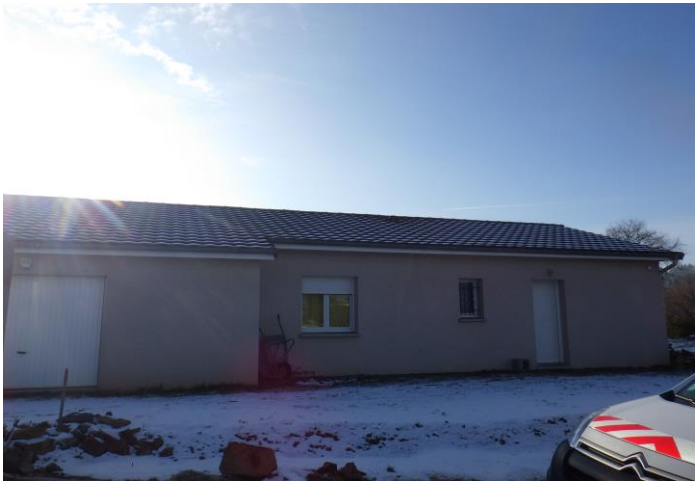
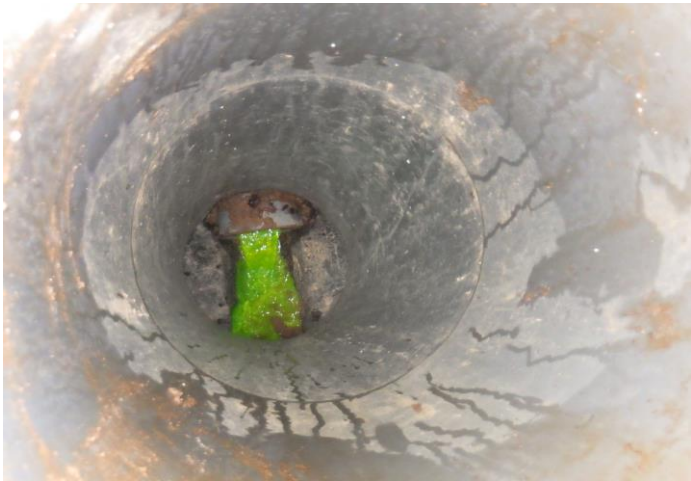
| Vue générale | Colorant dans la boîte de branchement des eaux usées | | |

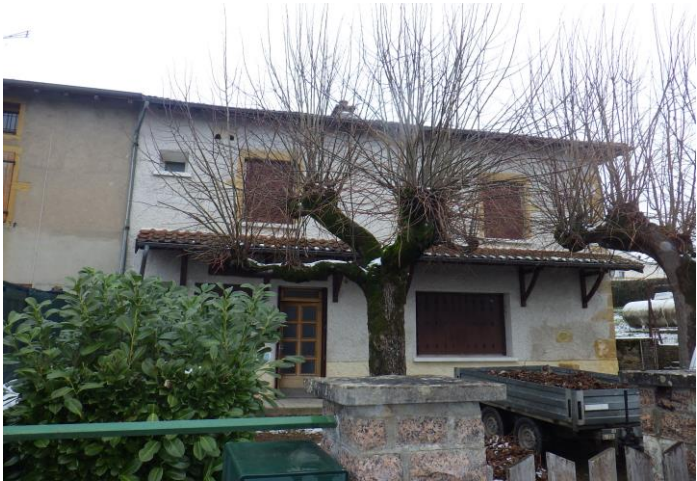
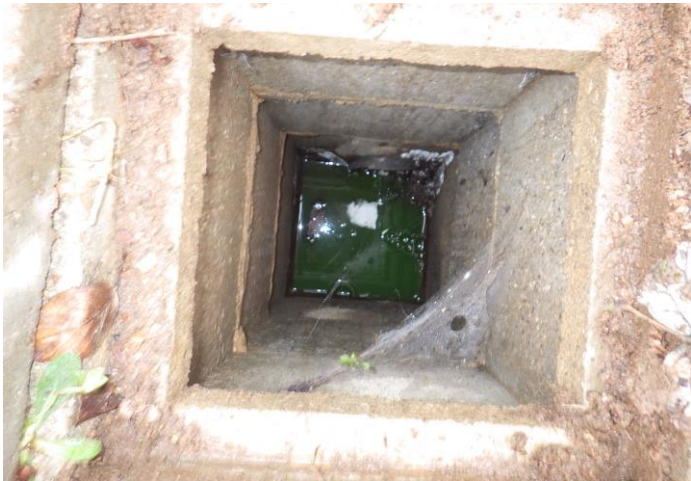
| Vue générale | Colorant dans la boîte de branchement des eaux usées | | |

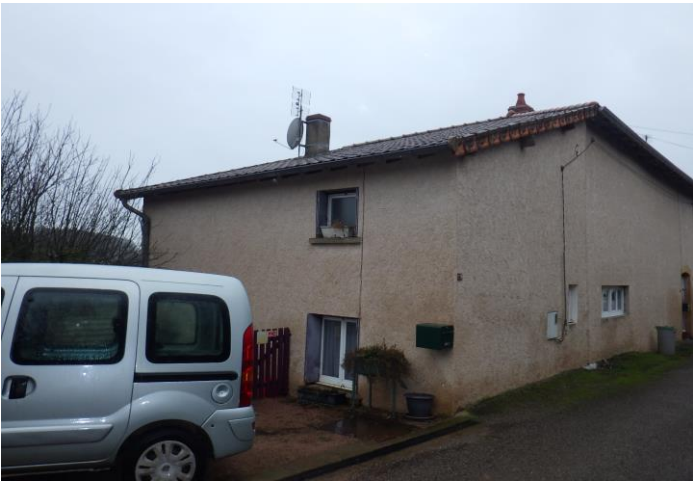
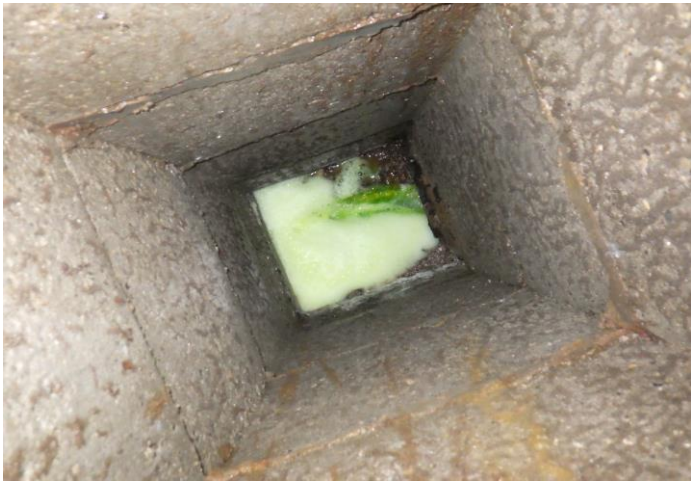
| Vue générale | Colorant dans le regard public des eaux usées | | |

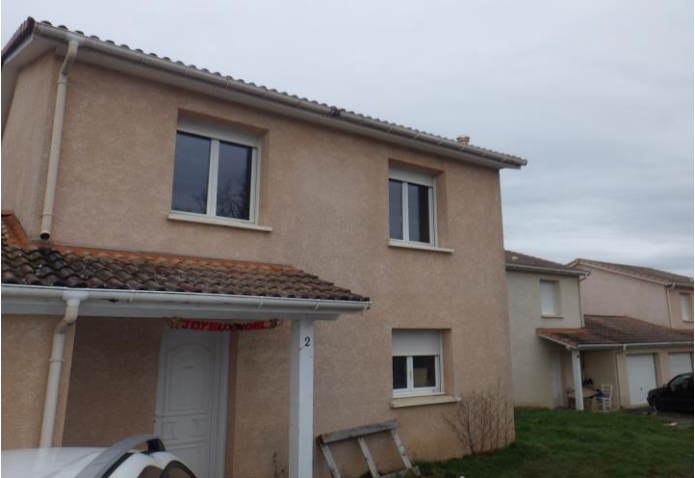
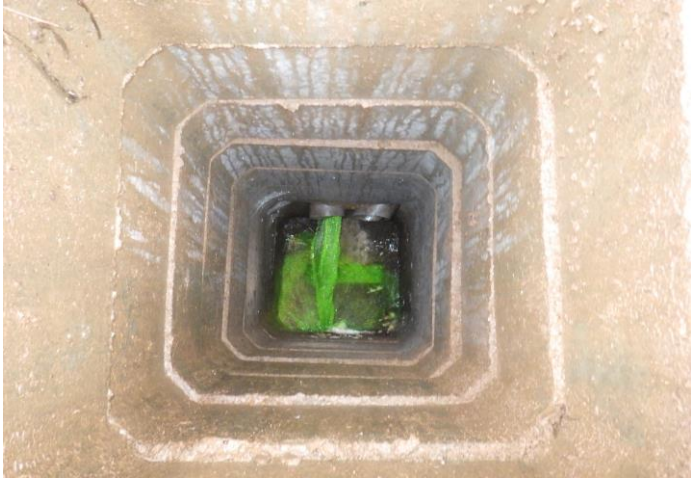
| Vue générale | Colorant dans le regard privé des eaux usées | | |

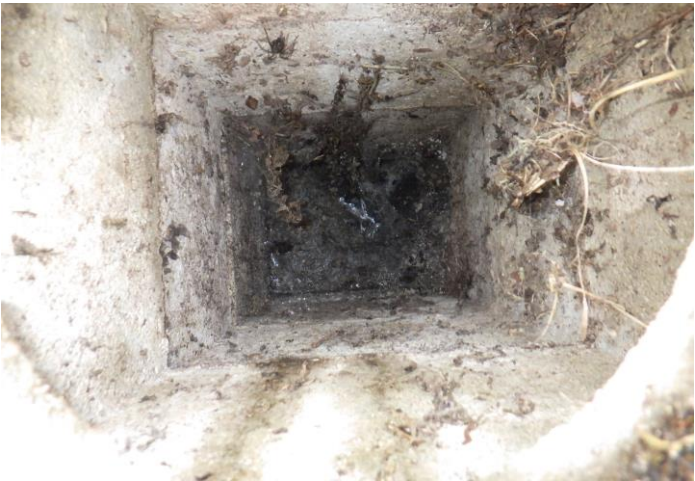
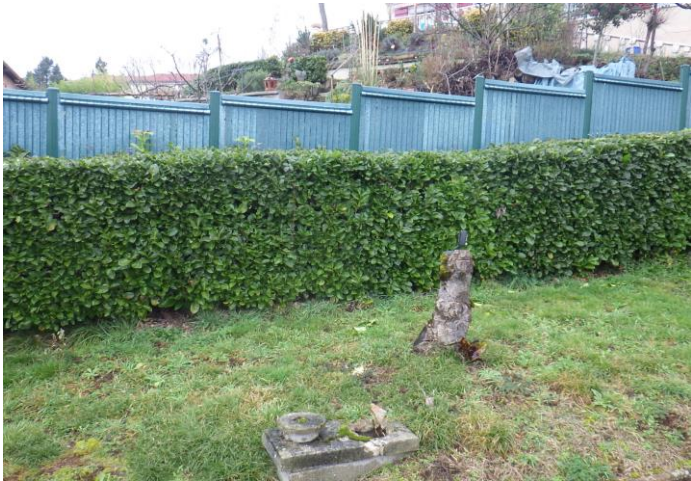
| Vue générale | Colorant dans le regard public des eaux usées | | |

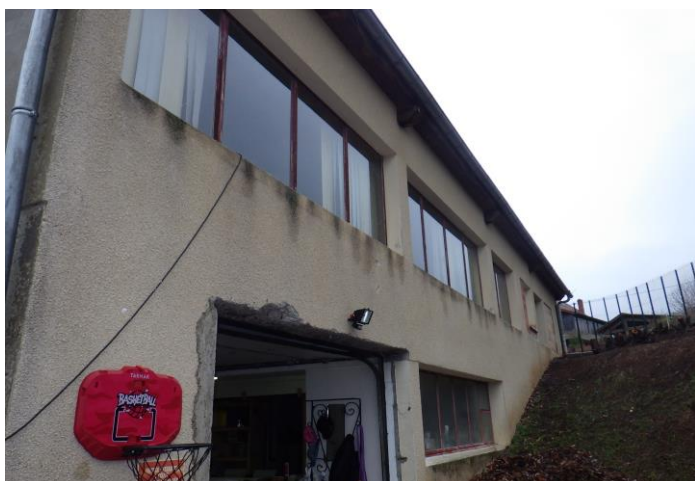
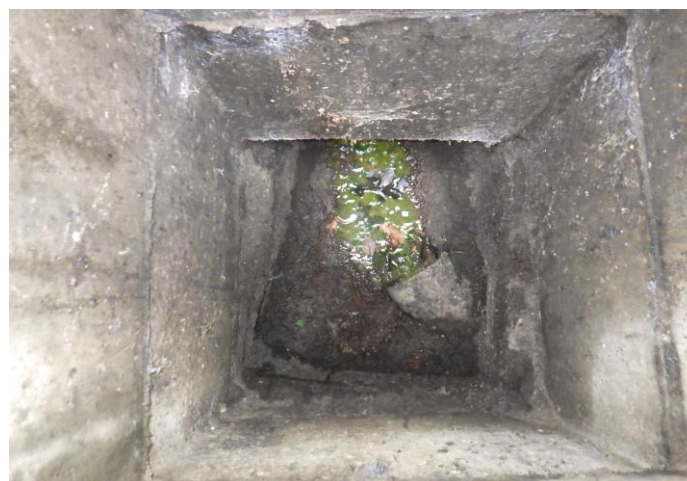
### Colorant dans le regard des eaux usées

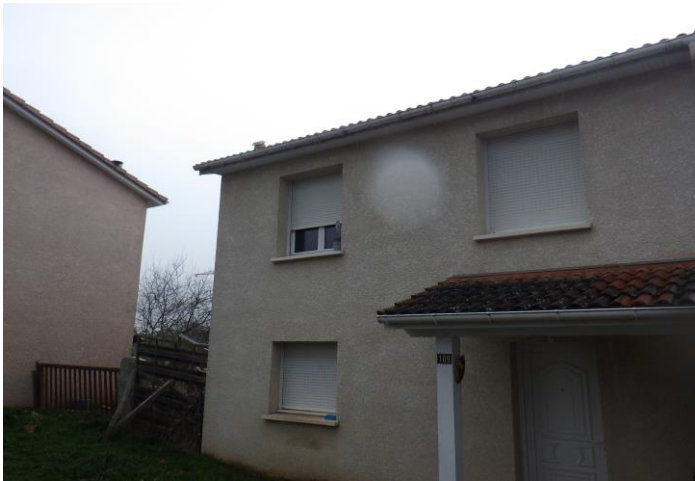
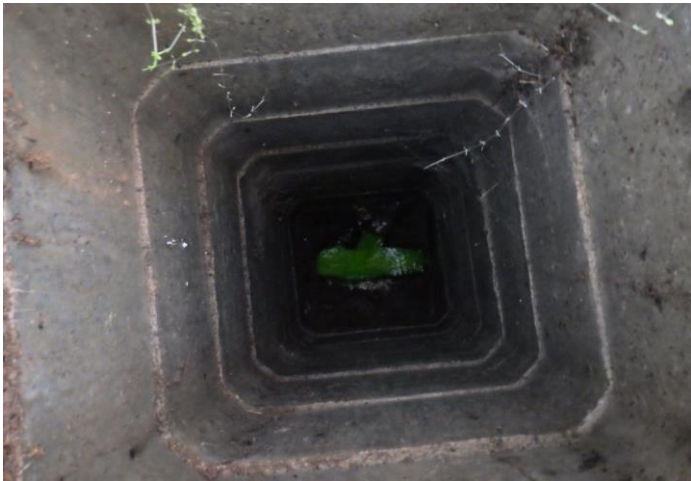
| Vue générale | Colorant dans le regard privé des eaux usées | | |

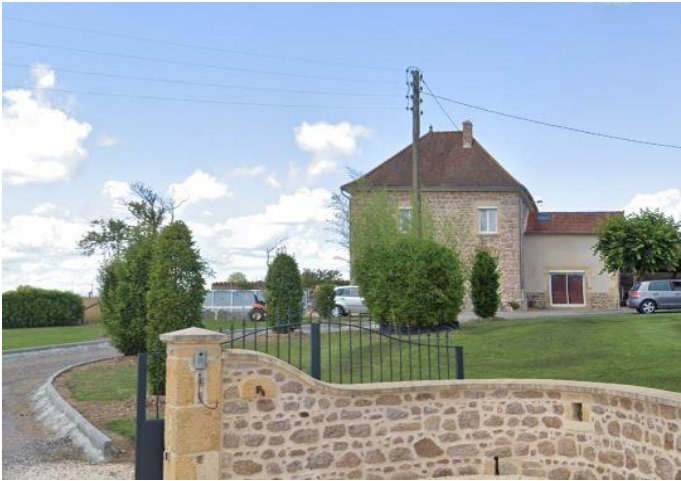
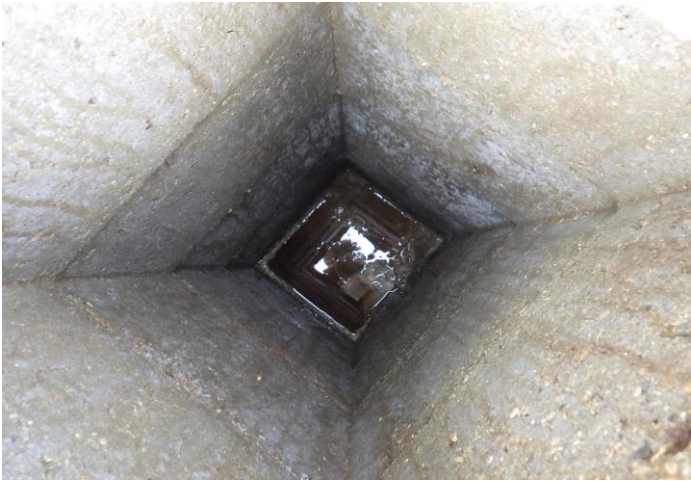
| Vue générale | Colorant dans la boîte de branchement des eaux usées | | |

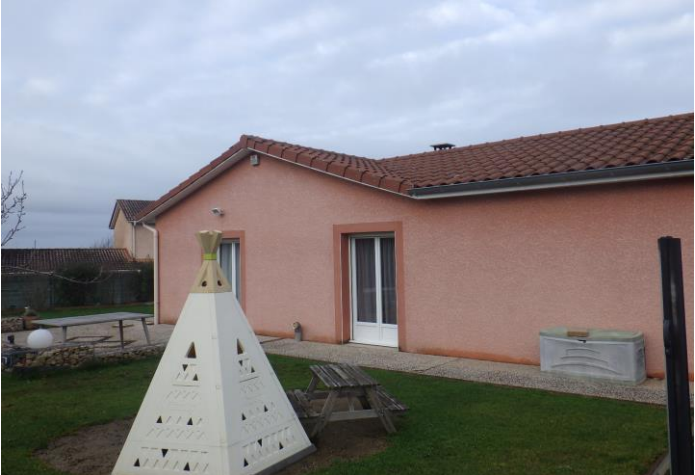
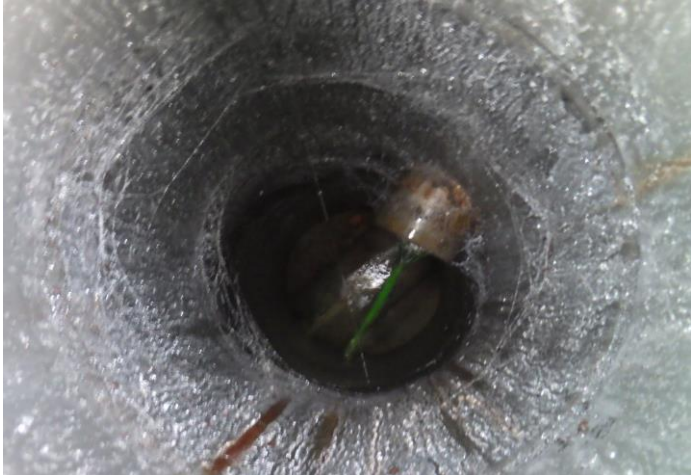
| Vue générale | Colorant dans la boîte de branchement des eaux usées | | |
