*Elaboration du PLU intercommunal*

Pièce n°5.2.5 : Annexes – Annexes sanitaires : Schéma  
Directeur d'Assainissement et de gestion des eaux  
pluviales – Saint-Igny-de-Roche

Etude  
Schéma Directeur d'Assainissement

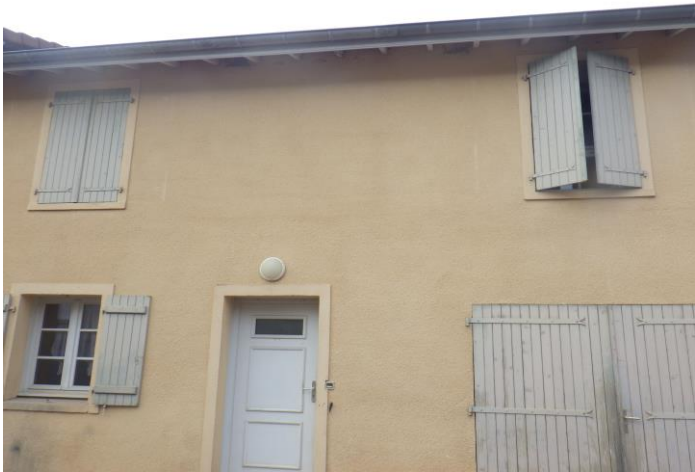
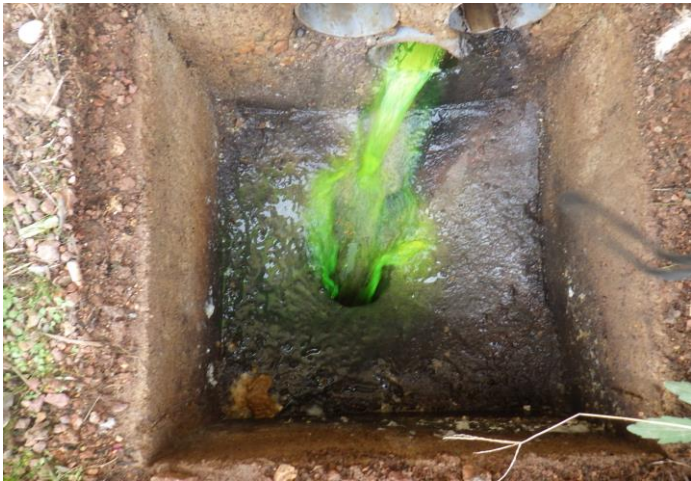
| Vue générale | Colorant dans le regard des eaux usées | | |

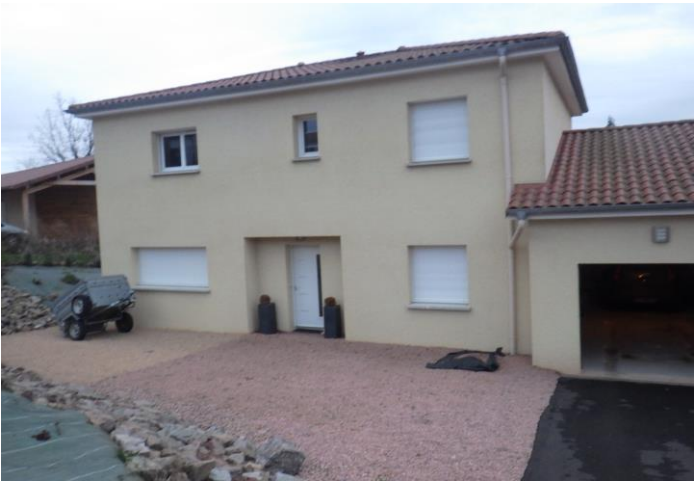
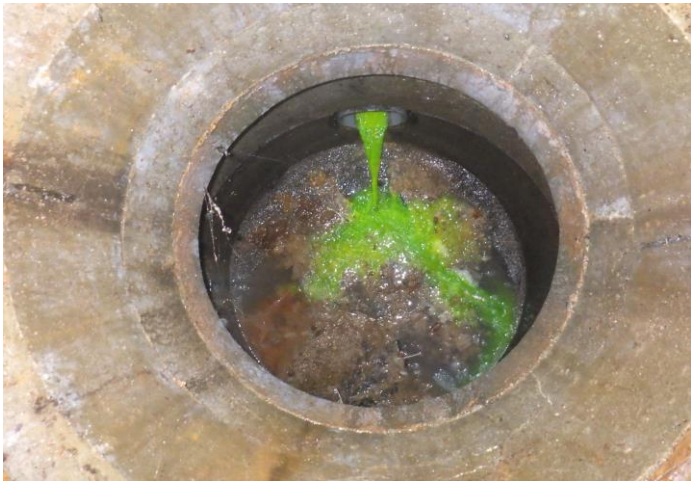
| Vue générale | Colorant dans le regard des eaux usées | | |

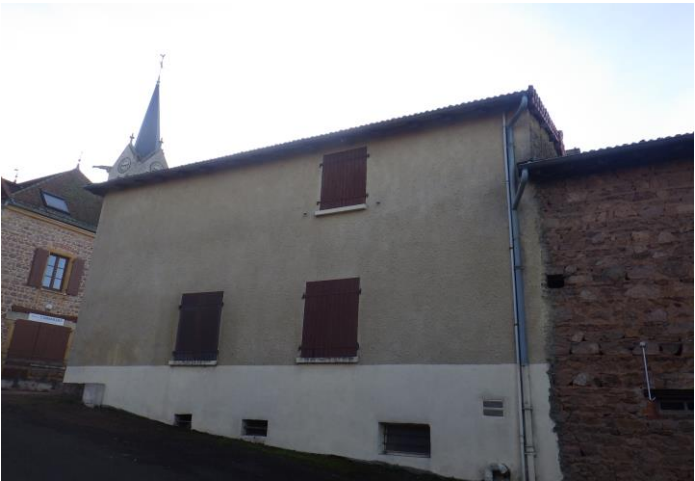
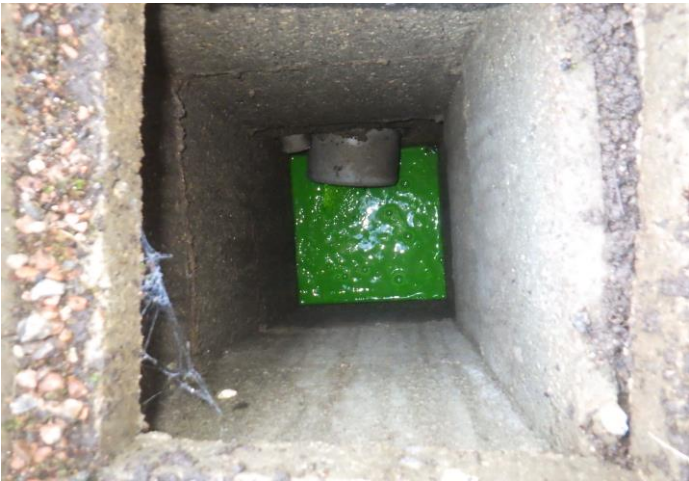
| Vue générale | Colorant dans la boîte de branchement des eaux usées | | |

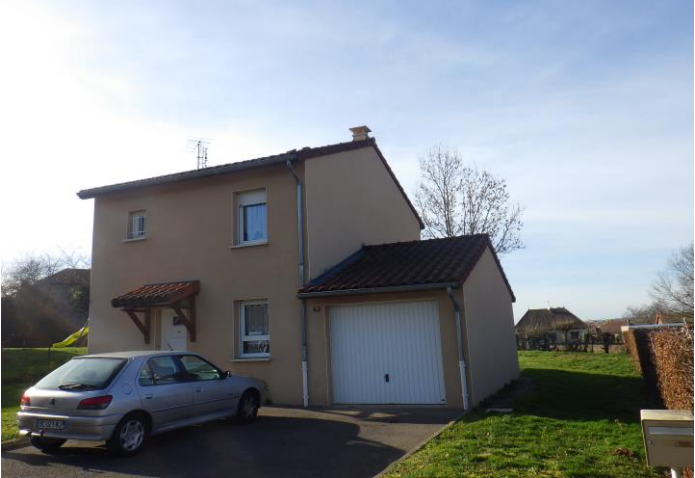
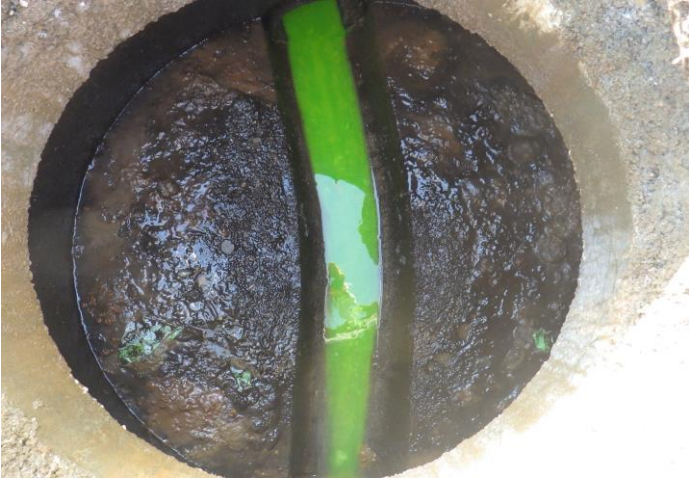
| Vue générale | Colorant dans le regard public des eaux usées | | |

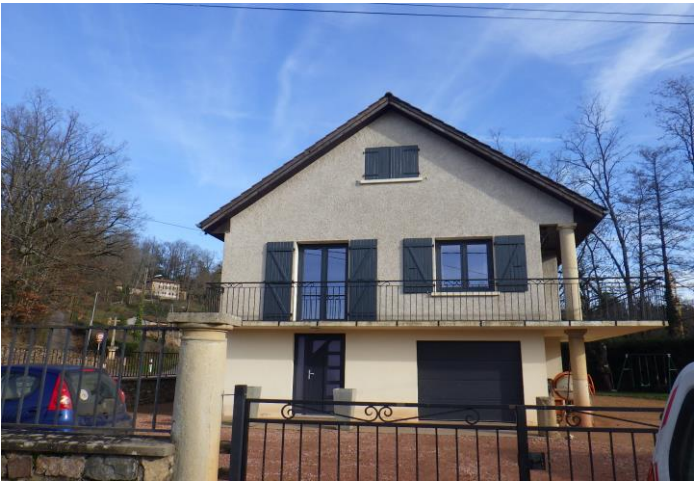
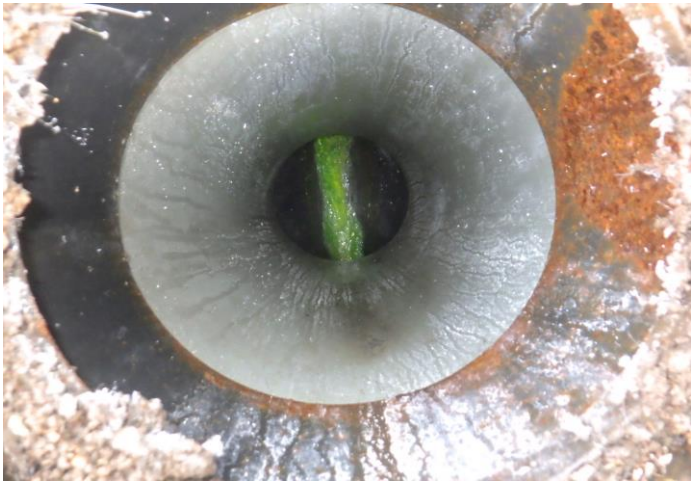
| Vue générale | Colorant dans la boîte de branchement des eaux usées | | |

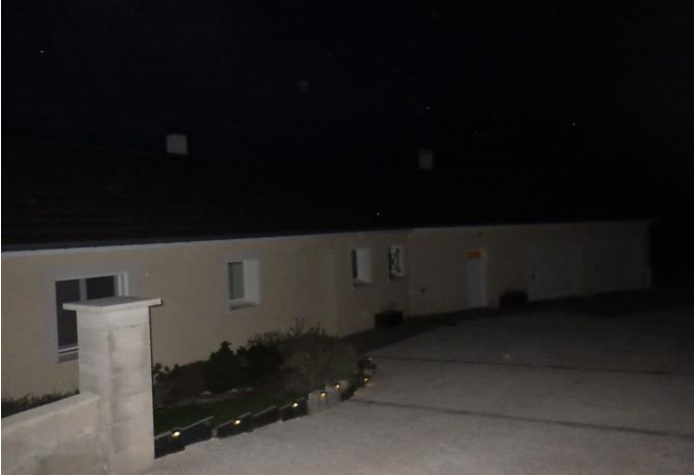
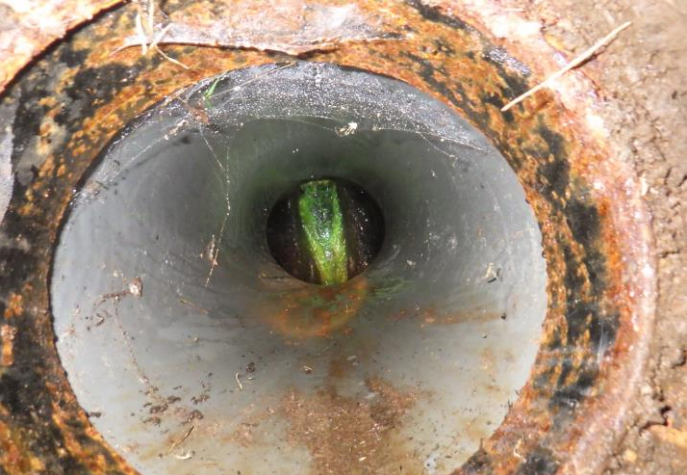
| Vue générale | Colorant dans la boîte de branchement des eaux usées | | |

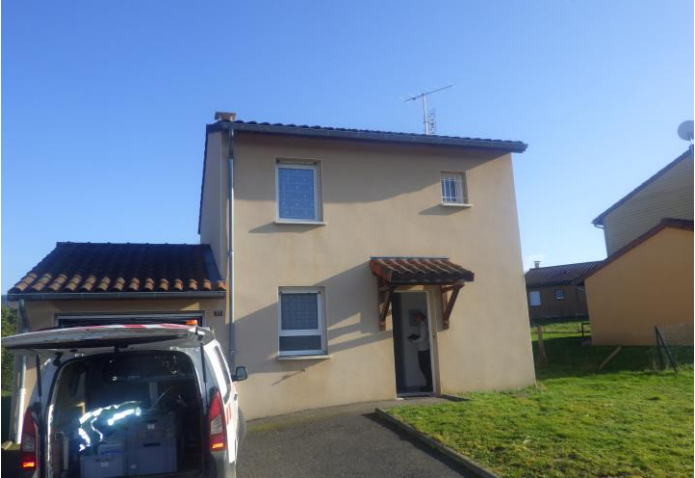
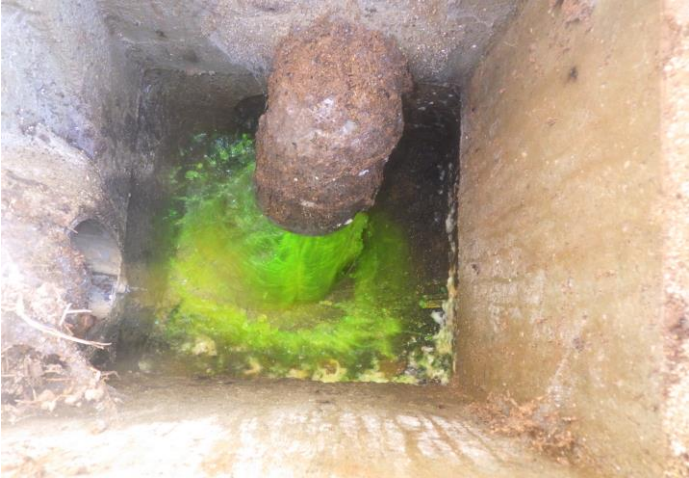
| Vue générale | Colorant dans le regard privé des eaux usées | | |

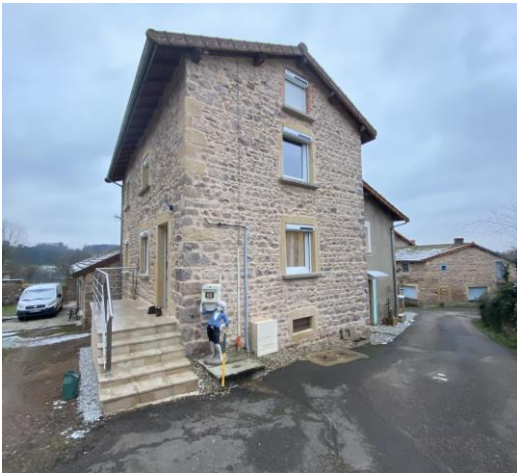
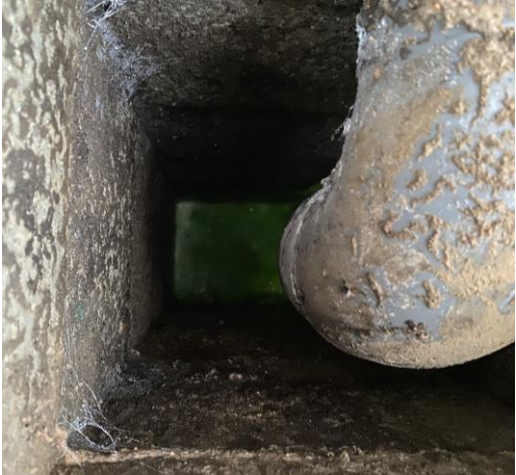
| Vue générale | | Colorant dans la boîte de branchement des eaux usées | |

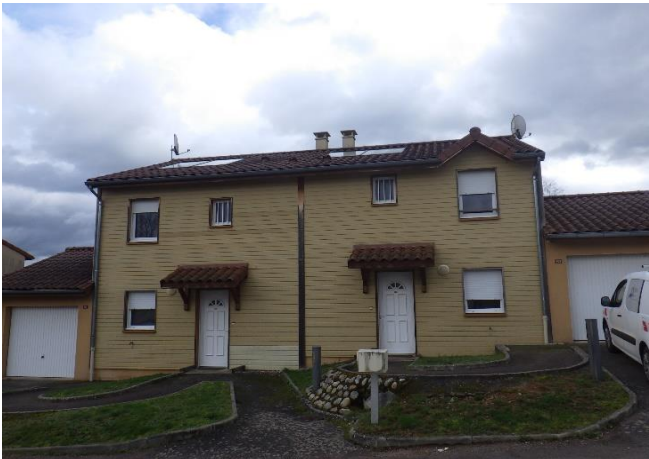
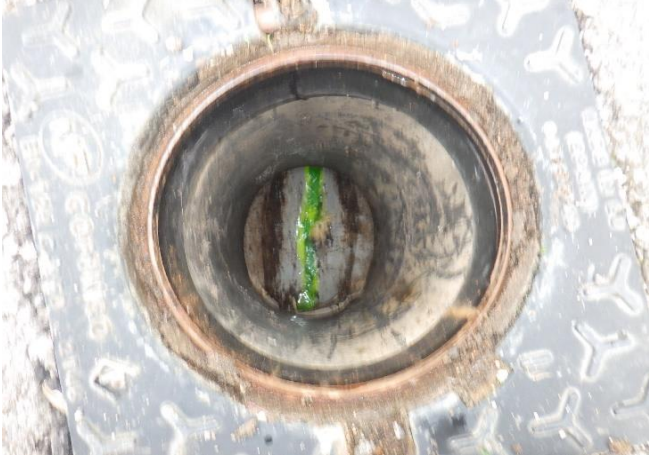
| Vue générale | Colorant dans la boîte de branchement des eaux usées | | |

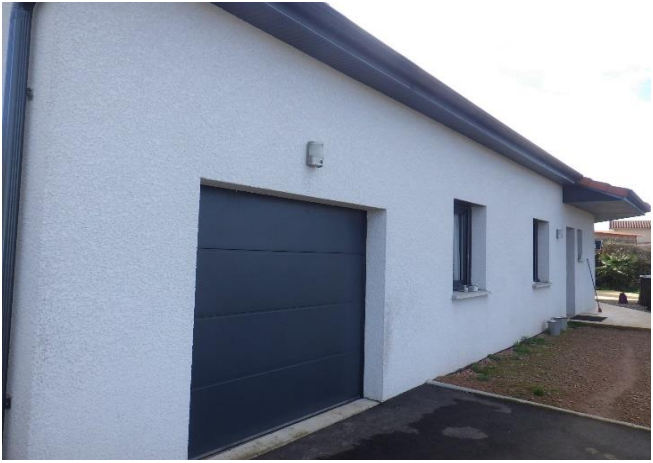
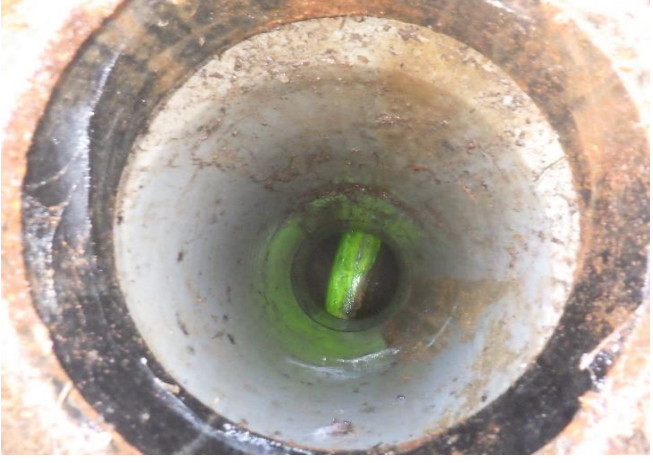
| Vue générale | Colorant dans la boîte de branchement des eaux usées | | |

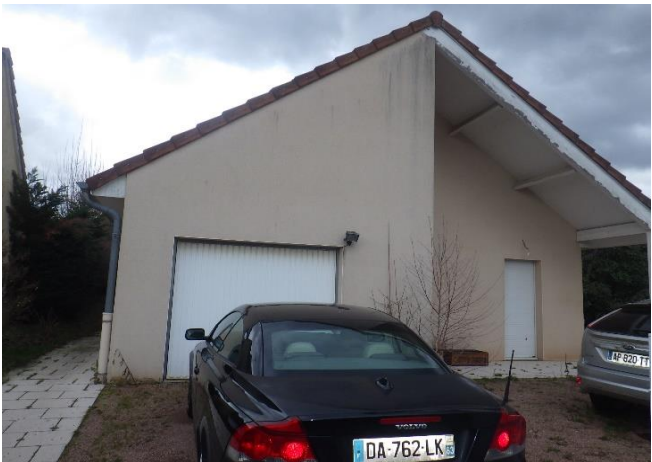
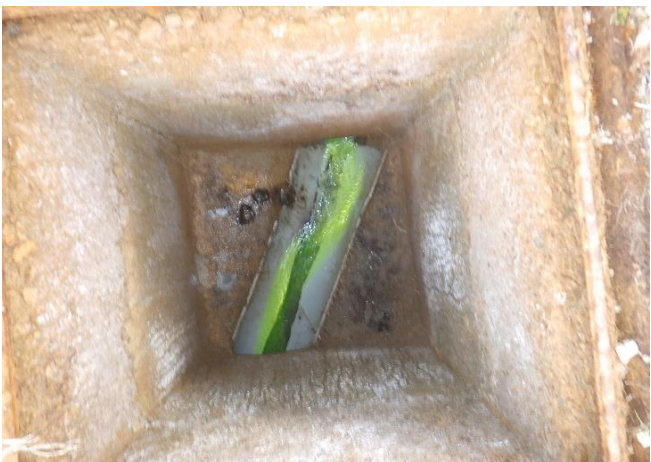
| Vue générale | Colorant dans la boîte de branchement des eaux usées | | |

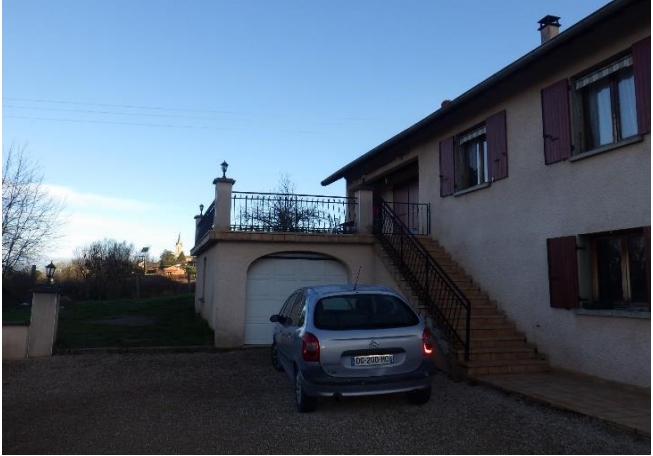
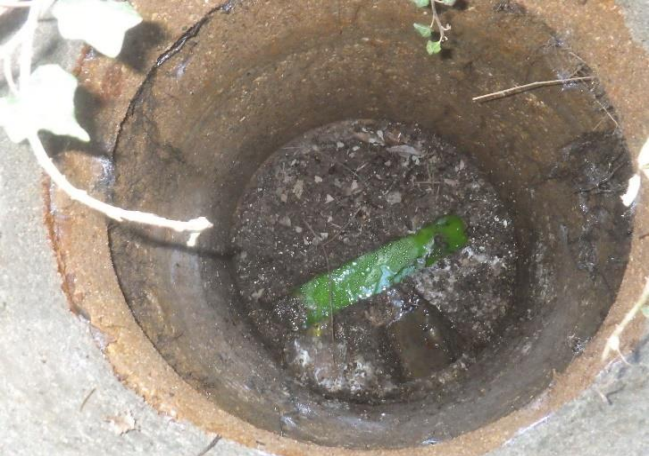
| Vue générale | Colorant dans le regard de visite des eaux usées | | |
