# **Exploitations minières de substances métalliques sur le secteur d'Auzat-Le Rancié (Ariège)**

## **Evaluation et cartographie des aléas miniers**

**RAPPORT 2020/043DE – 20OCC22010**

Date : 05/05/2020

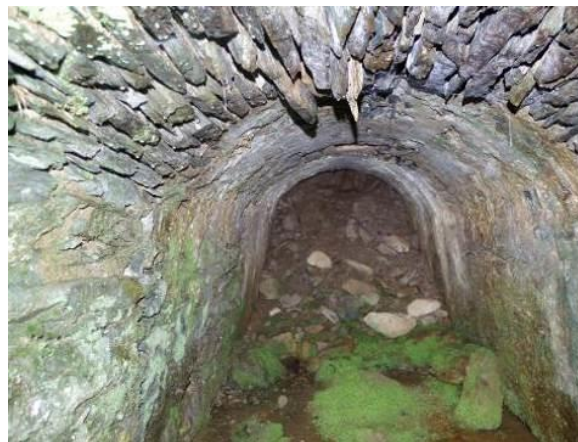
Sur l'ensemble des sites, l'exploitation a été menée au moyen de galeries d'allongement, de travers-bancs et de galeries de prospection. Dans la majorité des cas, les galeries sont relativement étroites (1,2 à 1,5 m de large) pour une hauteur variant de 1,5 à 2 m. Les galeries les plus récentes et les plus basses en altitude (par exemple galerie Becquey (id. 10) et galerie Goddard (id. 20) destinées à l'exhaure ou galerie de la République (id. 8) pour l'exploitation) sont creusées à la base des thalwegs. Elles sont plus larges, voûtées par maçonnerie, au moins dans les parties les plus proches des entrées (Photo 6 et Photo 7).

**Photo 7 : Entrée (intérieur) de la galerie Goddard (id. 20)**

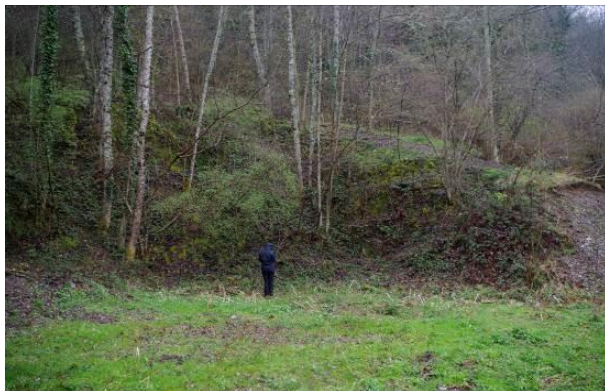
Concernant la concession de Lercoul, les anciennes exploitations étant situées en forêt, les dépôts sont, pour la plupart, végétalisés. Seuls deux dépôts (Dp1 et Dp2, Photo 8 et Photo 9), en aval des exploitations principales sont partiellement végétalisés. Le dépôt Dp2 se situe à la sortie de la galerie Goddard (id. 20) et s'étend en travers du thalweg naturel. Un ancien chemin minier (Dp1) reliant la galerie Goddard au village de Siguer était utilisé pour transporter le minerai extrait. Les deux dépôts Dp1 et Dp2 étant peu volumineux par rapport aux travaux souterrains réalisés, il est probable que des stériles et/ou du minerai de mauvaise qualité soit disséminé le long de ce chemin de la mine. D'une manière générale, suite à la lecture des documents d'archives, il est possible que des tas de déblais plus ou moins importants, soient désormais masqués par la végétation et par conséquent non vus lors de la visite de terrain.

**Photo 8 : Dépôts Dp1**

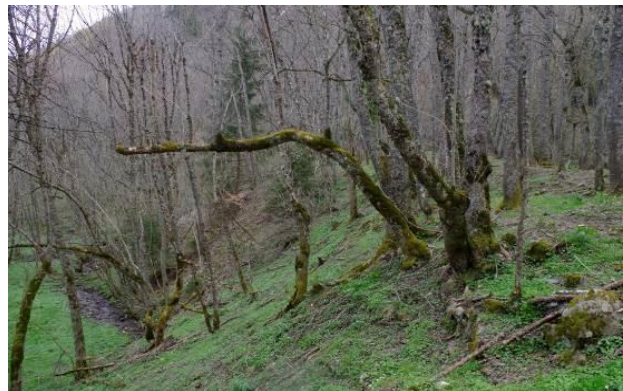
**Photo 9 : Dépôts Dp2**

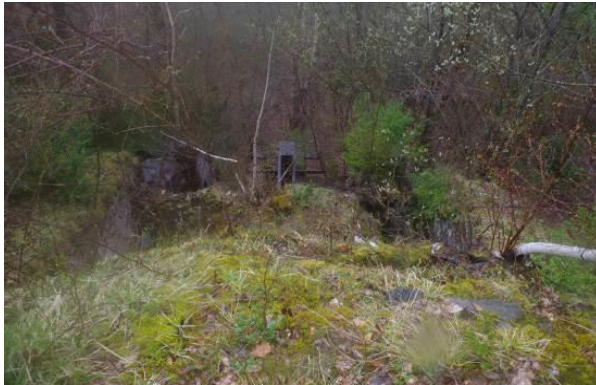
En raison de l'ancienneté des travaux, peu d'installations de surface liées aux exploitations ont été retrouvées sur le terrain. Seules quelques ruines de bâtiments ont été observées à proximité des entrées de galeries de la mine du Rancié. Le transporteur aérien de la mine du Rancié est également visible sur le chemin de la mine et sur la route départementale en fond de vallée (Photo 12 et Photo 13).

**Photo 12 : Trémie à proximité de la galerie de la République et de la poudrière du Rancié**

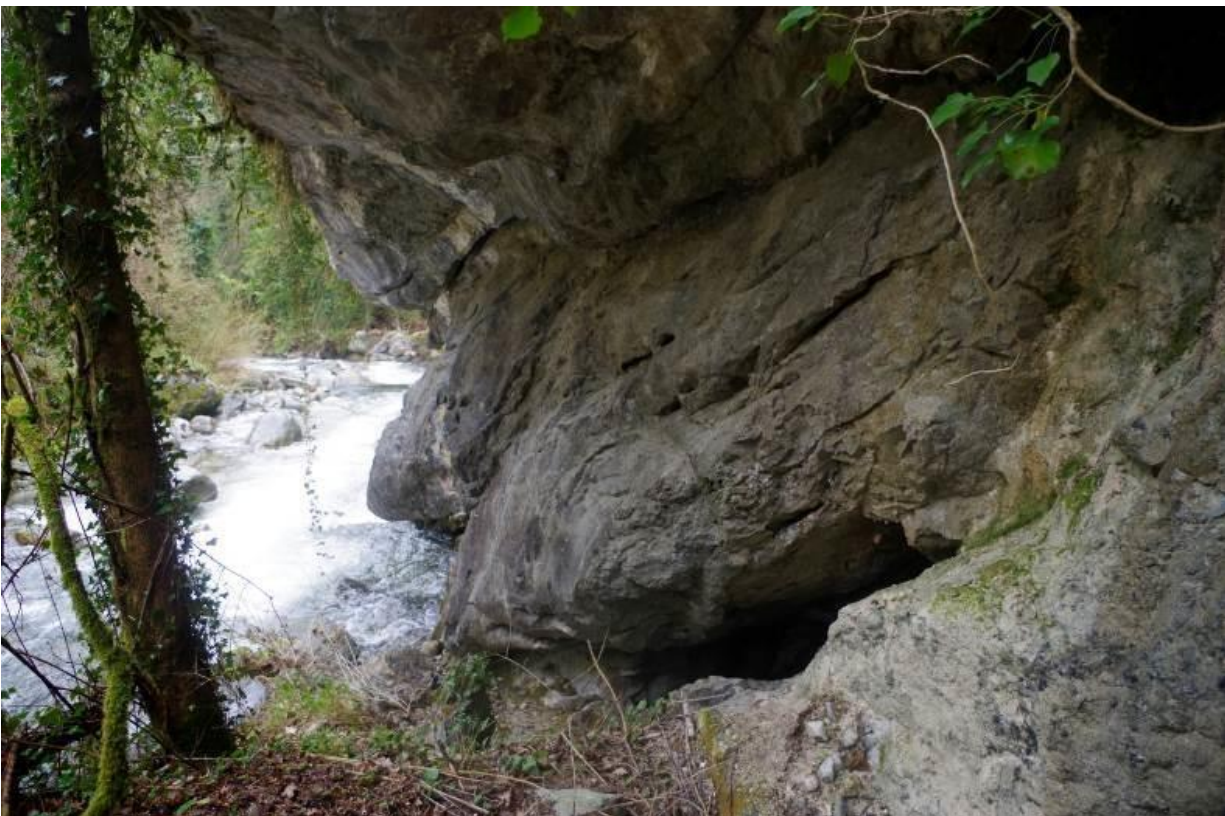
Un plan de « *demande en concession d'une mine en charbon de pierre* » sur la commune de Vicdessos, a été retrouvé et géoréférencé. Aucun autre document d'archive ne précise si la concession a été accordée ou refusée. Lors de la visite de terrain, des grattages peu étendus à l'affleurement ont été retrouvés (Photo 14). Aucune trace (archives, terrain) démontrant l'existence de travaux miniers souterrains n'ayant été retrouvée, seule une indication de « fouille », a été cartographiée (if. 1).

**Photo 14 : Grattage à l'affleurement, à Vicdessos (commune de Val-de-Sos)**

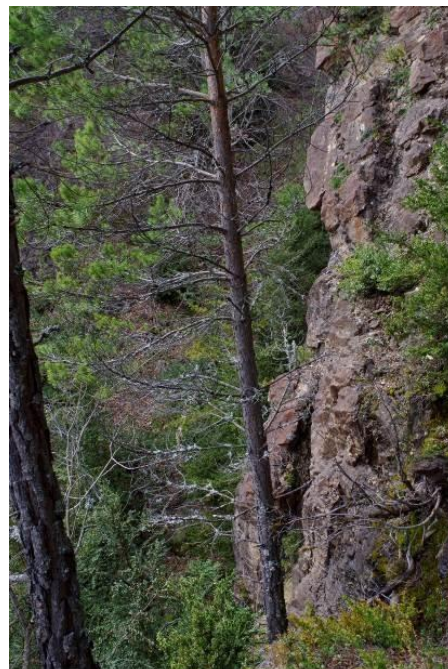
*Photo 20 : Front découpé d'une ancienne tranchée d'exploitation de Lercoul*

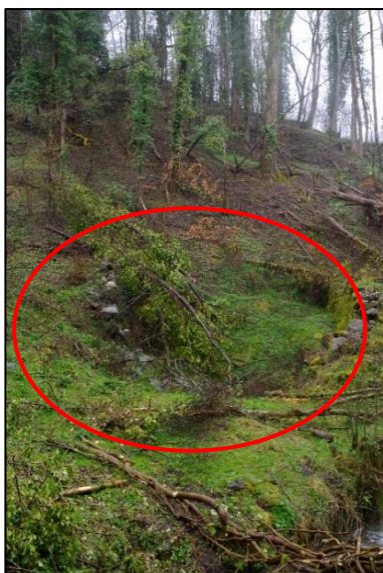
**Photo 1 : Concession du Rancié – galerie de la République éboulée (id. 8)**

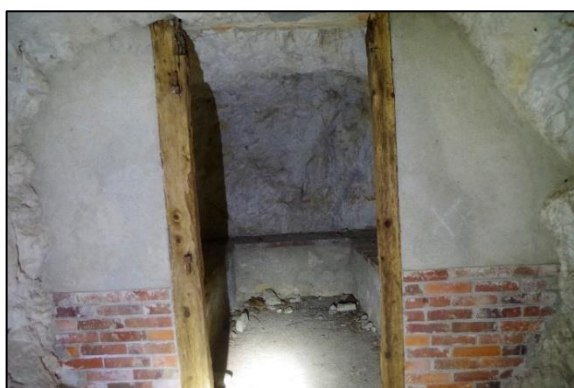
**Photo 3 : Concession du Rancié – intérieur de la poudrière (id. 9)**

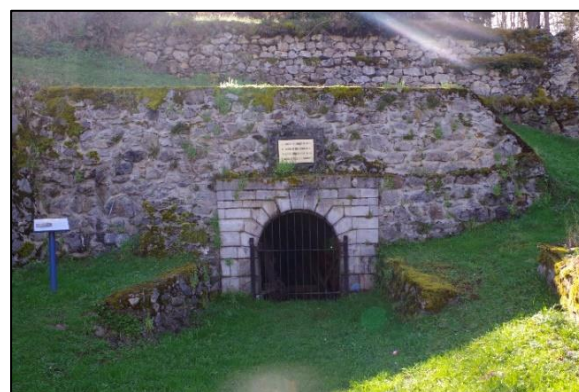
**Photo 4 : Concession du Rancié – entrée de la galerie Becquey (id. 10)**

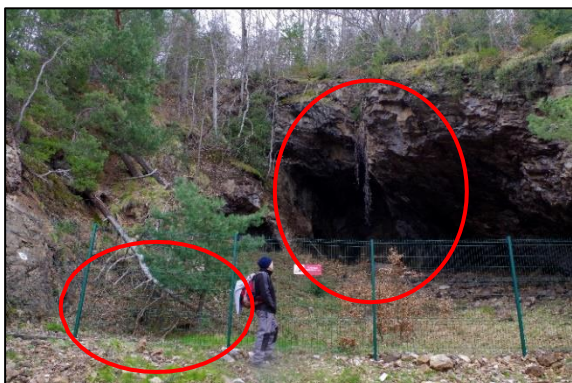
**Photo 13 : Concession du Rancié – puits du Poutz (id. 18) et entrée de la galerie du Poutz (id. 4)**

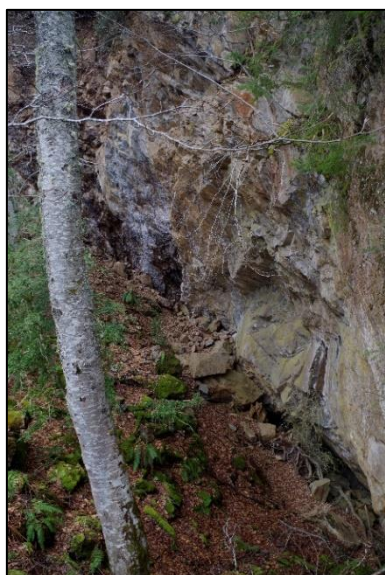
**Photo 15 : Concession du Rancié – entrée de la galerie de la Craugne (id. 6)**

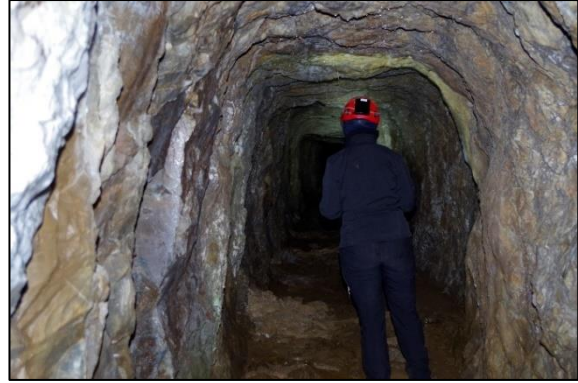
**Photo 18 : Concession du Rancié – intérieur de la galerie Saint-Louis (id. 15)**

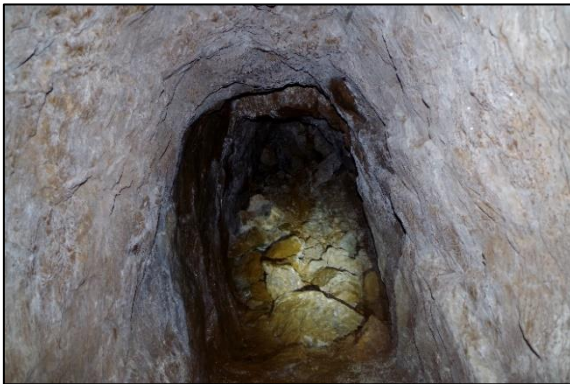
**Photo 19 : Concession du Rancié – intérieur de la galerie Saint-Louis stoppée par un éboulement à environ 200 m de l'entrée (id. 15)**

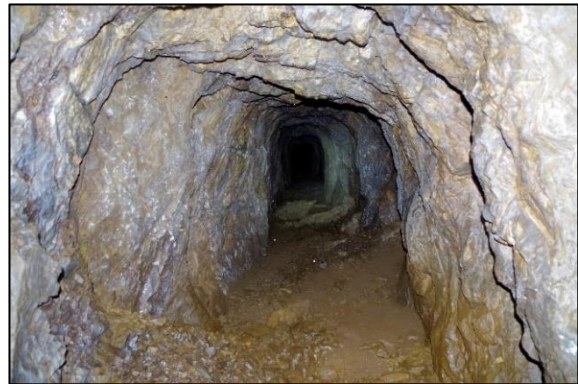
**Photo 20 : Concession du Rancié – intérieur de la galerie Saint-Louis (id. 15)**

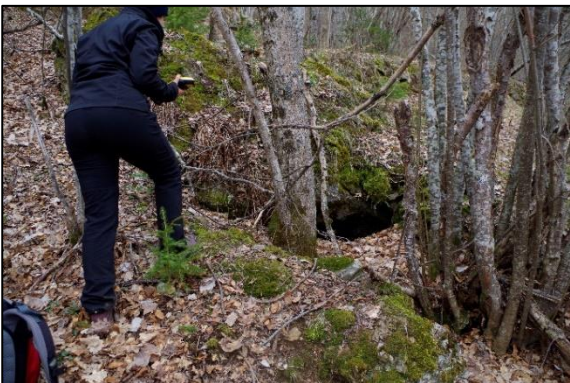
**Photo 21 : Concession du Rancié – entrée de la galerie Pujol-Rouch (id. 13)**

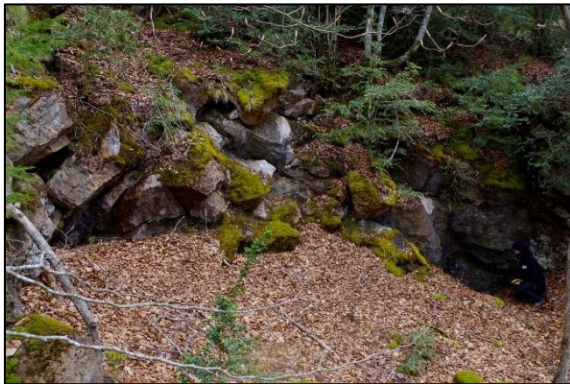
**Photo 25 : Concession du Rancié – entrée de la galerie Lescouil 2 envoyée (id. 17)**

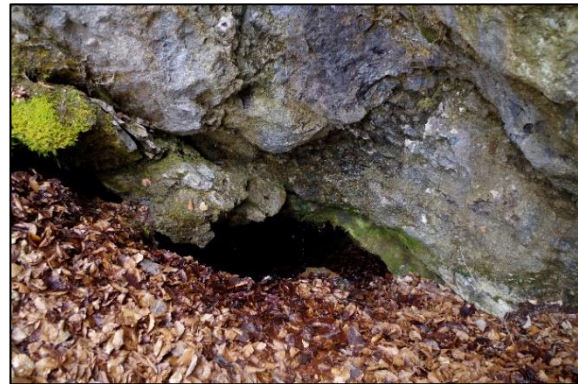
**Photo 26 : Concession du Rancié – entrée de la galerie Lescouil 2 envoyée (id. 17)**

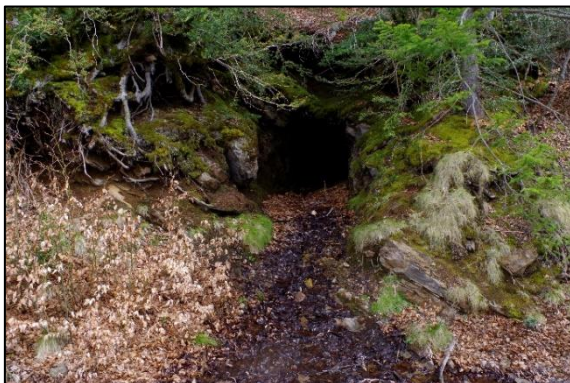
**Photo 27 : Concession du Rancié – entrée de la galerie Lescouil 1 ouverte avec une émergence (id. 16)**

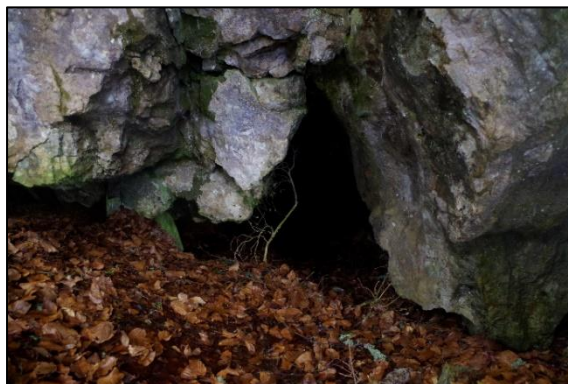
***Photo 32 : Concession de Lercoul – Entrée de la galerie Bouischet Inférieure ouverte (id. 26)***

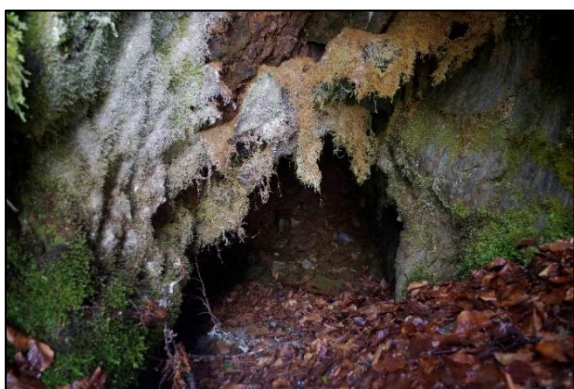
**Photo 35 : Concession de Lercoul – entrée de la galerie Paul ouverte (id. 19)**

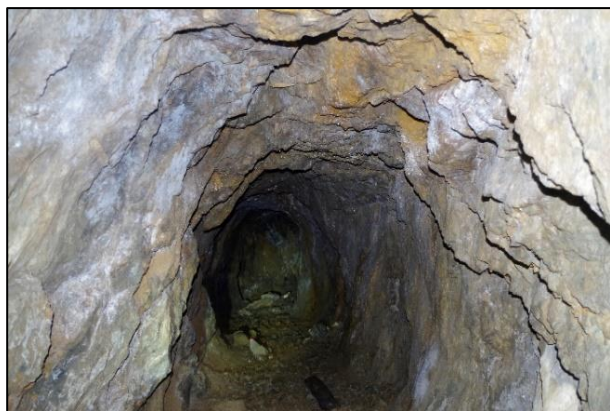
**Photo 37 : Concession de Lercoul – intérieur de la galerie La Tire (id. 27)**

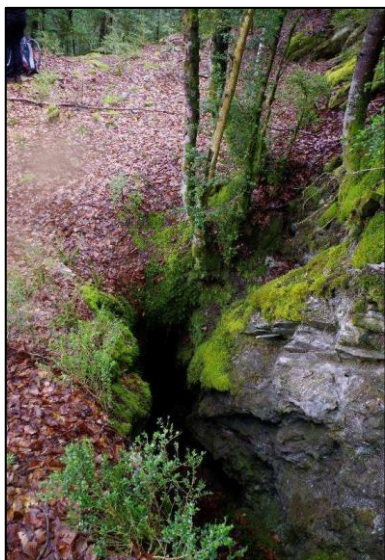
**Photo 39 : Concession de Lercoul – entrée en descenderie ouverte (id. 28) et plateforme sur le secteur de Saint-Jean-de-Luth**

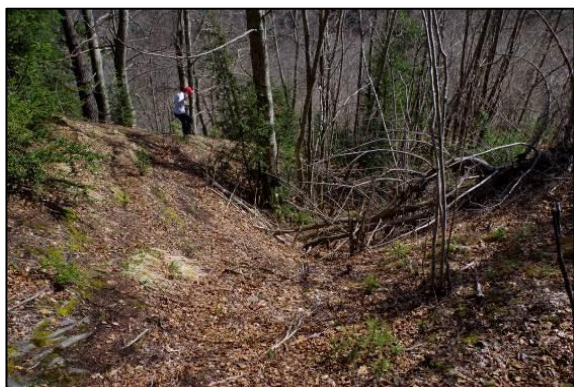
**Photo 41 : Concession de Lercoul – ancienne exploitation, partie avale sur le secteur de la Canale**

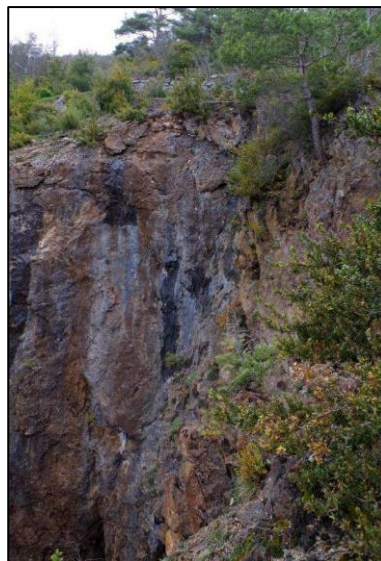
**Photo 42 : Concession de Lercoul – ancienne excavation à ciel ouvert de grande dimension sur la secteur de la Canale**

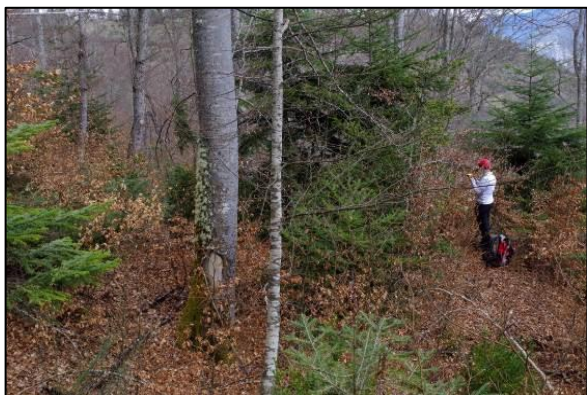
***Photo 45 : Concession de Lercoul – dépôt minier (Dp3) dans le prolongement de la galerie (id. 23)***

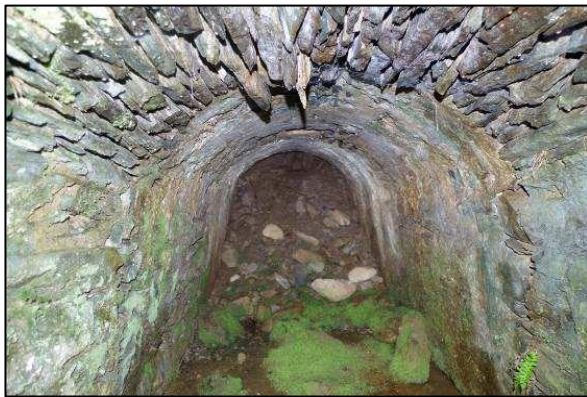
**Photo 51 : Concession de Lercoul – galerie Goddard (id. 20)**

| Id | Nom de l'ouvrage | Type | Commune | Concession | Quartier | Rôle | Matérialisé / localisé | Source | Incertitude | Commentaire |
|---|---|---|---|---|---|---|---|---|---|---|
| 20 | Galerie Goddard | Galerie | Lercoul | Lercoul | La Canale | Exhaure | Matérialisé | dGPS | 3 | Ouvrage maçonné, ouvert et pénétrable sur quelques mètres puis effondré. L'entrée de cet ouvrage se trouve dans les terrains morainiques/alluvionnaires. Également nommée « galerie de l'église », « Galerie neuve », « galerie d'écoulement ». Deux désordres linéaires sont visibles en surface juste après l'entrée. Ils sont aussi visibles au fond depuis l'entrée. |

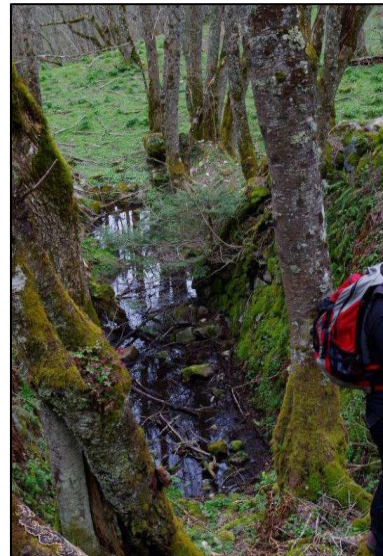
**Photo 52 : Concession de Lercoul – émergence de la galerie Goddard (id. 20)**

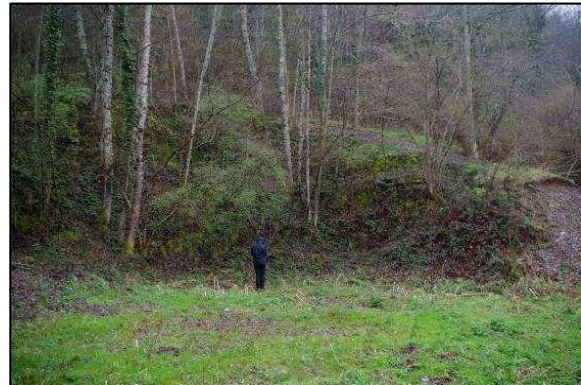
**Photo 56 : Concession de Lercoul – dépôt (Dp1) végétalisé**

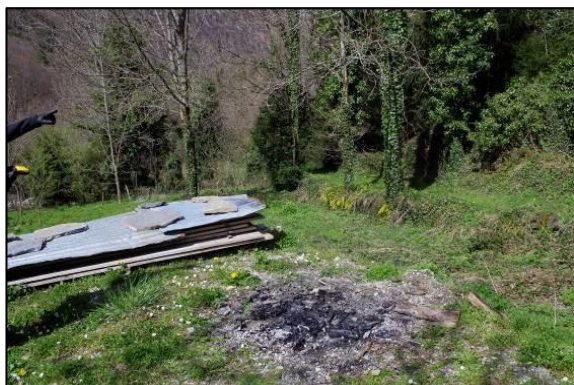
***Photo 57 : Concession du Ranet – indication d'emplacement du travers-banc (id.30), derrière l'habitation***

| Id | Nom de l'ouvrage | Type | Commune | Concession | Quartier | Rôle | Matérialisé / localisé | Source | Incertitude | Commentaire |
|---|---|---|---|---|---|---|---|---|---|---|
| 30 | Travers-banc | Galerie | Auzat | Ranet | Ranet | Exhaure | Localisé | Archives | 5 | Entrée non retrouvée sur le terrain. Le propriétaire du terrain a indiqué l'emplacement d'un ancien désordre comblé (non visible actuellement). D'après les archives, ce travers-banc est éboulé de son entrée jusqu'à 30 m de longueur. L'entrée de cet ouvrage se trouve dans les terrains morainiques/alluvionnaires. |

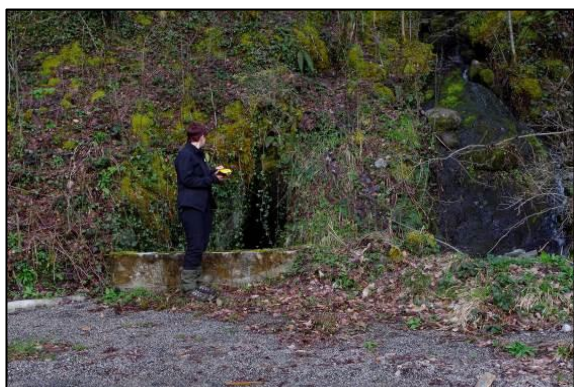
**Photo 61 : Concession du Ranet – entrée de la galerie en bord de ruisseau et bord de route (id. 35)**

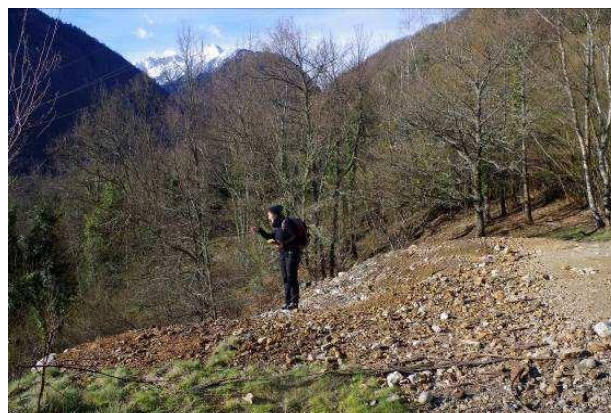
**Photo 64 : Concession du Ranet – dépôt (Dp7) non végétalisé**
